Auxiliar de Ingeniería Civil en la Subdirección de Gestión y Seguridad Territorial (SURYT) para

Contribuir en la Coordinación, Control y Ejecución de Informes Técnicos y Seguimiento de Obras, Enfocados en Mitigar Riesgos de Amenazas Naturales en las Zonas bajo la Jurisdicción de la CDMB

Trabajo de Grado para Optar el Título de Ingeniero Civil

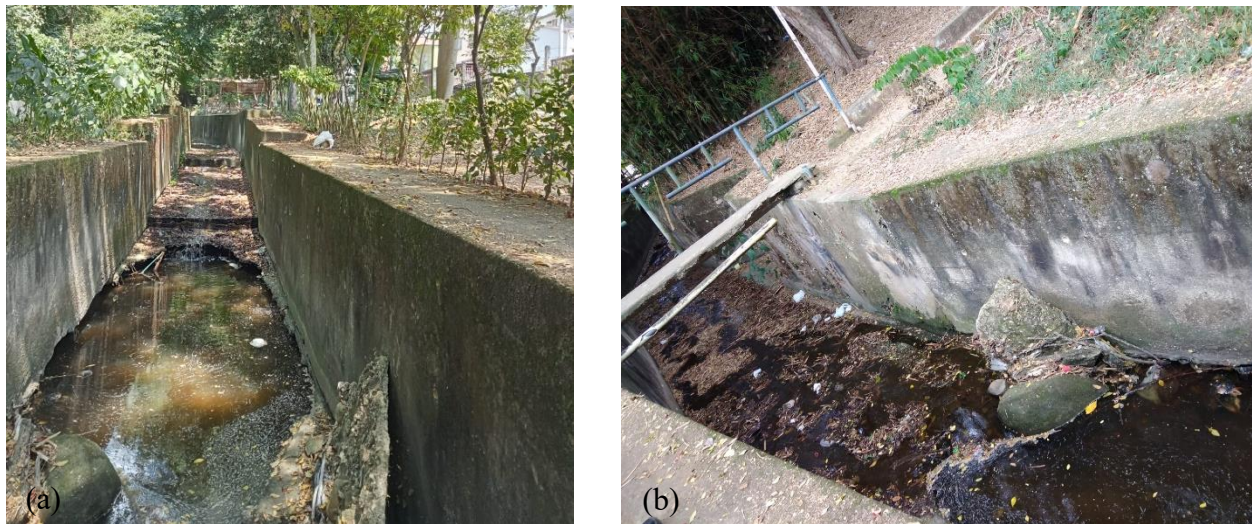
Canalización de la Q. Zapamanga: (a) socavación y tubificación; (b) efectos de la erosión

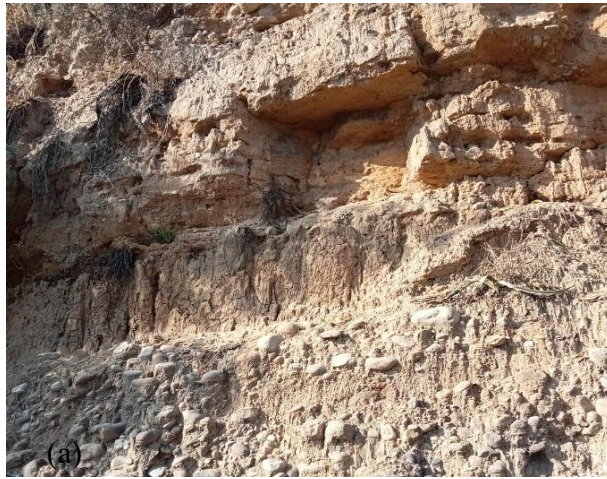
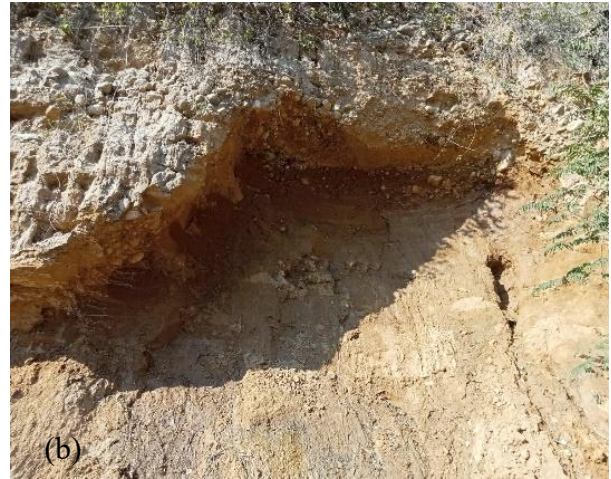
Remoción en masa de tipo caída, km 6 vía Girón: (a) de rocas y suelo; (b) de suelo con detritos

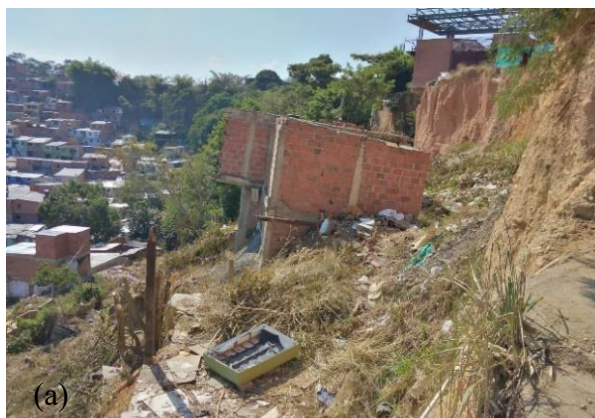
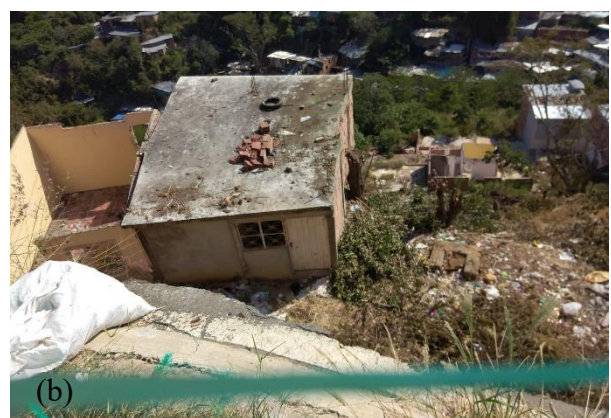
Figura 6

Deslizamiento rotacional en el barrio La Feria: (a) vista lateral izquierda; (b) daños materiales

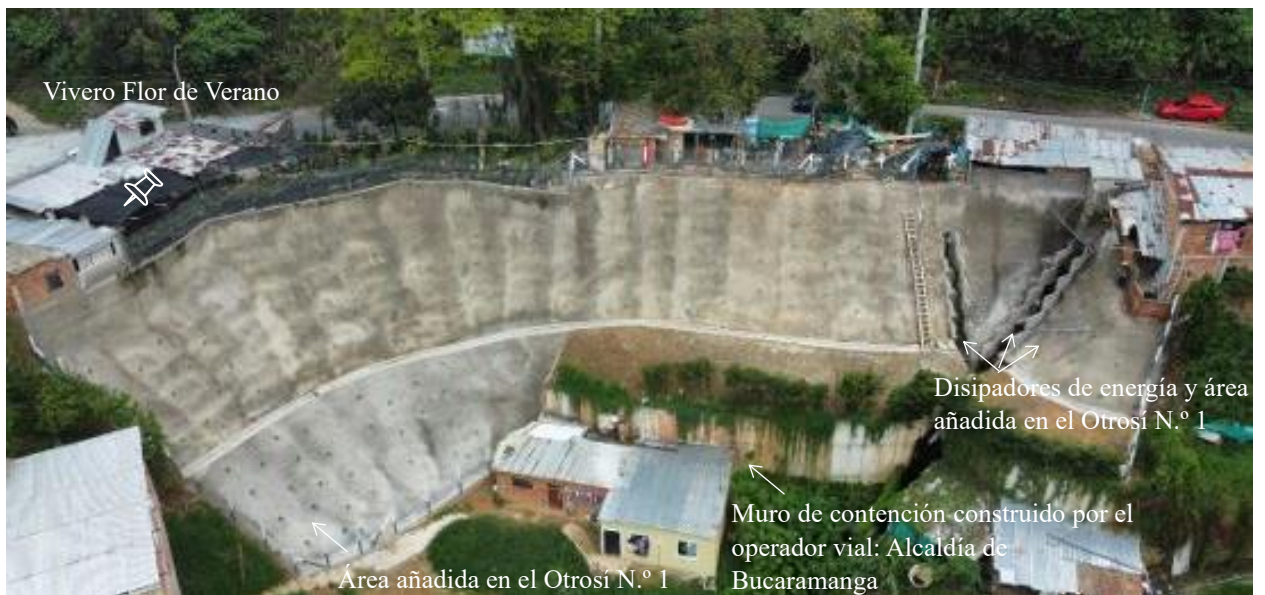
Figura 15

Estado final de la obra

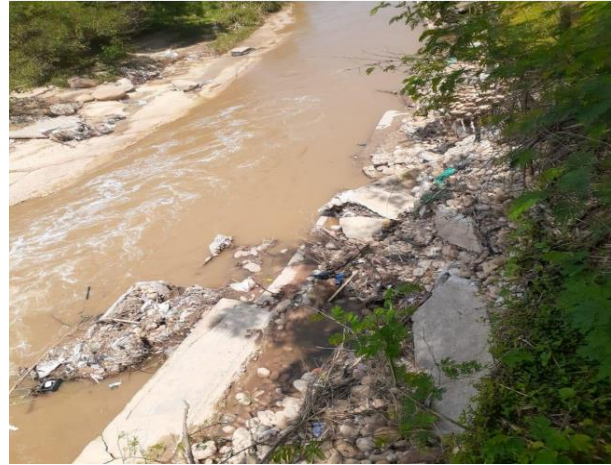
**Figura 19***Deterioro y destrucción de los gaviones*

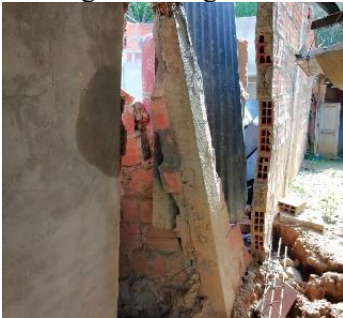
<p>10 de enero de 2025</p>	<p>Coordenadas: 7° 9' 13.32'' N, 73° 8' 40.56'' O</p> <p>Descripción de la Problemática Muros y placa de entrepiso destruidos, con presencia de grietas a 45°, asimismo no hay conexión al sistema de alcantarillado.</p> <p>Análisis de la Amenaza El deslizamiento rotacional en el talud de la margen derecha del Río de Oro ocasionó la creación de esfuerzos diferenciales y afectó la cimentación, provocando colapso en las zonas más críticas. Por las características geológicas, geomorfológicas y geotécnicas, existe alto riesgo por remoción en masa en la zona.</p>
<p>Conclusiones y/o Recomendaciones La vivienda no cumple el aislamiento mínimo para taludes, igualmente no fue diseñada de acuerdo con la NSR-10. En el sector ocurren vertimientos de agua residual en el suelo que incrementan la inestabilidad del terreno, asimismo es un área no apta para el desarrollo de proyectos civiles.</p>

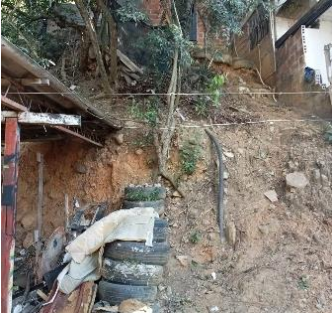
<p>17 de enero de 2025</p>	<p>Coordenadas: 7° 9' 18.3'' N, 73° 8' 15.1'' O</p> <p>Descripción de la Problemática Vivienda construida en la corona de un talud con presencia de grietas a 45° en muros y losa del interior del área posterior.</p> <p>Análisis de la Amenaza La erosión, inestabilidad y retrogresión del talud adyacente a la vía de la Carrera 10, han afectado la cimentación de la vivienda y expuesto instalaciones de tubería sanitaria, asimismo, la nula cobertura vegetal y la intervención antrópica, sumada la ausencia de obras de mitigación de riesgo aumentan el deterioro del suelo.</p>
<p>Conclusiones y/o Recomendaciones Las grietas a 45° evidencian asentamientos diferenciales del suelo en contacto con la cimentación, además, la vivienda no tiene el aislamiento mínimo para taludes de la resolución 1294 de la CDMB. A su vez, el talud ha sido intervenido inapropiadamente con neumáticos para frenar la retrogresión.</p>

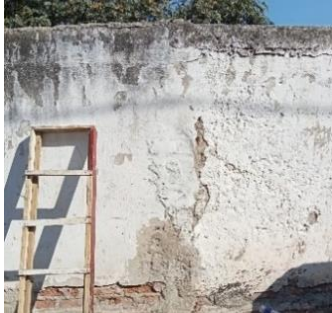
<p>20 de enero de 2025</p>	<p>Coordenadas: 7° 7' 21.7'' N, 73° 8' 30.8'' O</p> <p>Descripción de la Problemática Segmentos con humedad por capilaridad, múltiples grietas a distintos grados, y erosión de la mampostería y su recubrimiento.</p> <p>Análisis de la amenaza El tipo de humedad sugiere que la cimentación no se encuentra impermeabilizada, sin embargo, suceden asentamientos diferenciales –próximos al muro– en tramos de la vía, asociados a un cambio en las propiedades mecánicas del suelo, situación agravada por las cargas que soporta el pavimento tipo flexible.</p>
<p>Conclusiones y/o Recomendaciones El muro de cerramiento no desempeña una función estructural, por lo tanto, no brinda protección entre los residentes y el talud, puesto que no cumple los requisitos de diseño de la NSR-10. Igualmente, los asentamientos en la vía son intensificados por infiltración de agua de lluvia.</p>

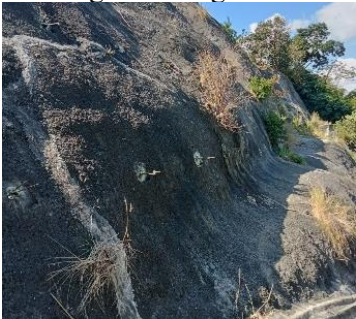
<p>20 de enero de 2025</p>	<p>Coordenadas: 7° 7' 21.8'' N, 73° 8' 27.4'' O</p> <p>Descripción de la Problemática Especies arbustivas y arbóreas crecen en drenes, en la corona y en áreas del concreto lanzado, donde el material está erosionado.</p> <p>Análisis de la Amenaza El crecimiento de las raíces –principalmente de especies arbóreas– fractura el concreto, ejerce presiones laterales y verticales, y en suelos finos se puede generar ciclos de expansión y contracción por la absorción de agua, esto reduciría la resistencia a cortante y provocaría asentamientos diferenciales.</p>
<p>Conclusiones y/o Recomendaciones Los drenes obstruidos elevan el nivel freático y la presión de poros, asimismo, las raíces de especies arbóreas y arbustivas han generado grietas que permiten infiltración, intensifican la erosión, generan corrosión de la malla electrosoldada y comprometen la funcionalidad de la estructura.</p>

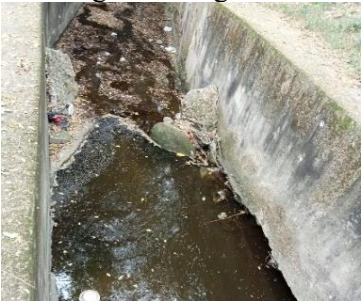
<p>28 de enero de 2025</p>	<p>Coordenadas: 7° 5' 22.4'' N, 73° 5' 46.8'' O</p> <p>Descripción de la Problemática Destrucción y socavación del tramo de la losa de concreto y de la base de un gavión con remoción de la piedra que lo compone.</p> <p>Análisis de la Amenaza Los procesos erosivos se manifiestan mayormente en la socavación y la tubificación, afectando la función estructural de la canalización de la Q. Zapamanga. Sin embargo, la infiltración además de modificar la capacidad hidráulica, ha generado otros tipos de erosión interna, como socavones en áreas adyacentes.</p>
<p>Conclusiones y/o Recomendaciones La infiltración está modificando propiedades mecánicas como la resistencia a cortante del subsuelo y la tubificación creó daño progresivo hasta debilitar la estructura. Asimismo, los trozos de losa actúan como resaltes hidráulicos generando abruptamente distintos tipos de regímenes de flujo.</p>

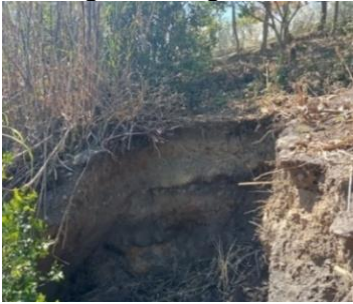
<p>18 de febrero de 2025</p>	<p>Coordenadas: 7° 21' 2.2'' N, 72° 58' 47.11'' O</p> <p>Descripción de la Problemática Deslizamiento complejo: de tipo rotacional con flujo de tierra; con presencia de grietas tensionales en la franja sobre la corona.</p> <p>Análisis de la Amenaza La siembra de especies no nativas, los fragmentos de tuberías de captación que favorecen mayor infiltración, y la socavación en la base del talud ocasionada por la dinámica de la quebrada han incrementado la erosión, promovido mayor inestabilidad en los depósitos del coluvión y elevado el riesgo de remoción en masa.</p>
<p>Conclusiones y/o Recomendaciones El deslizamiento podría reactivarse puesto que se evidencia deformación local y grietas tensionales sobre la corona. Asimismo, ya no se cumple el aislamiento mínimo entre el talud y la vía terciaria, la cual no cuenta con obras de arte que permitan el curso y disposición apropiada de la escorrentía.</p>

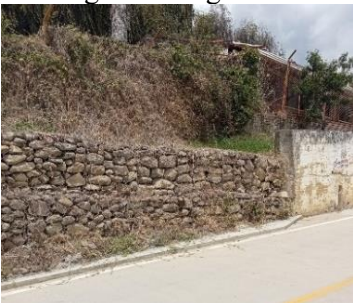
<p>18 de febrero de 2025</p>	<p>Coordenadas: 7° 21' 53.1'' N, 72° 59' 8.4'' O</p> <p>Descripción de la Problemática Asentamiento diferencial longitudinal, crecimiento de arbustos en la estructura y detrimento con rotura de la malla eslabonada.</p> <p>Análisis de la Amenaza La zona presenta amenaza alta por remoción en masa; de hecho, existen antecedentes de daños en la infraestructura causados por la ocurrencia de movimientos de tipo reptación y deslizamientos rotacionales, debido a que el muro de gaviones y el casco urbano de Suratá se localizan sobre una superficie de coluvión.</p>
<p>Conclusiones y/o Recomendaciones El asentamiento diferencial y el daño en la malla se hacen más críticos en uno de los extremos, donde es factible que haya mayor concentración de suelos finos. Asimismo, este comportamiento indica que la cimentación no se encuentra en contacto con un estrato portante sino con el coluvión.</p>

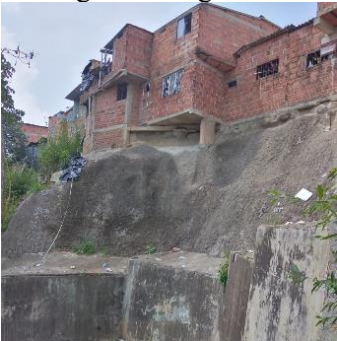
<p>11 de marzo de 2025</p>	<p>Coordenadas: 7° 7' 19.4'' N, 73° 8' 23.1'' O</p> <p>Descripción de la Problemática Bajantes de cubiertas descargan sobre la obra, drenes saturados y presencia de grietas en laterales por crecimiento de arbustos.</p> <p>Análisis de la Amenaza La función estructural puede verse afectada progresivamente debido a la obstrucción de los drenes porque no permiten adecuado control del nivel freático, por lo tanto, el agua se acumula, se incrementa la presión hidrostática, se puede generar tubificación, deformaciones y grietas por las fuerzas desbalanceadas, por lo tanto, eventualmente podría colapsar.</p> <p>Conclusiones y/o Recomendaciones Si bien la obra no presenta deterioro significativo inmediato que afecte su función estructural, se recomienda mantenimiento, puesto que los drenes obstruidos pueden generar erosión interna, socavación o incluso colapso, además, los bajantes de las cubiertas deben descargar en el canal.</p>
