**Evaluación microestructural de alambrones y alambres de acero procesados en la empresa
industrias metálicas Corsan S.A.**

Trabajo de Grado para Optar al Título de Ingeniero Metalúrgico

Universidad Industrial de Santander

2018

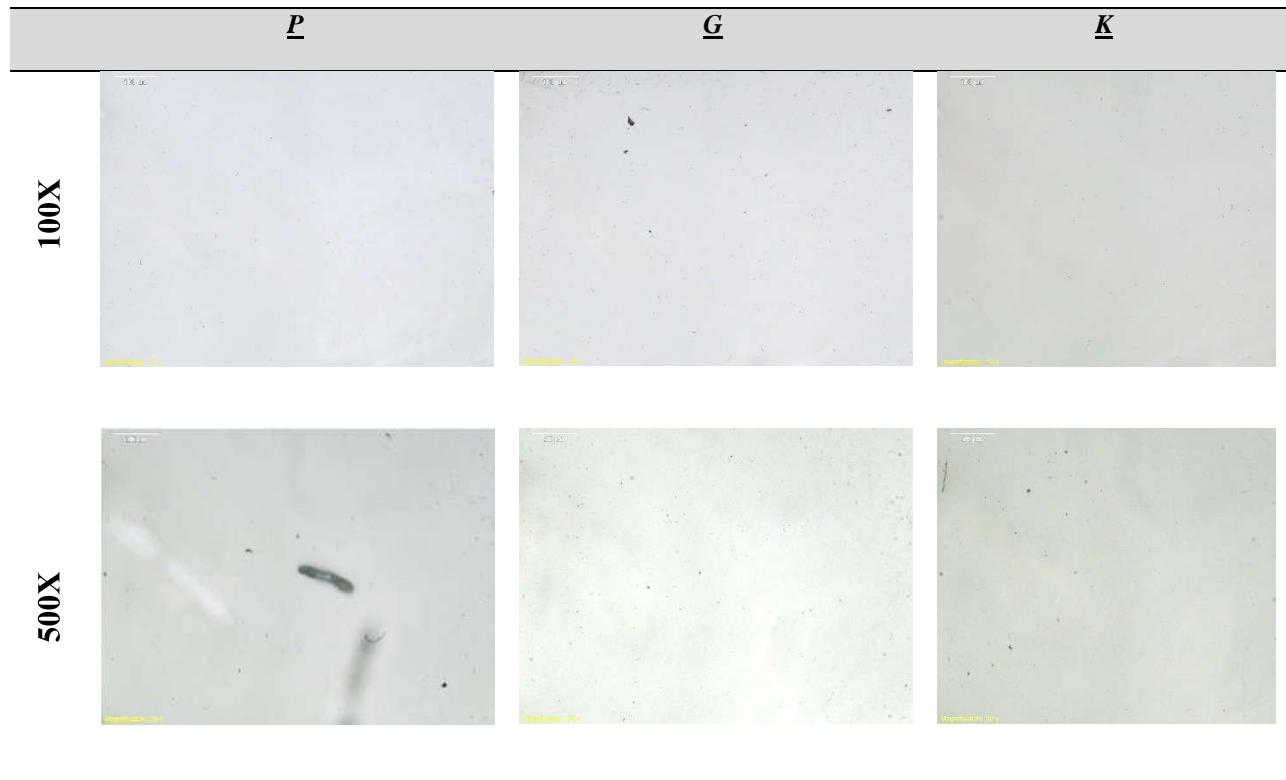
Tabla 3.

4.2.1.2. Análisis de inclusiones no metálicas. En la Tabla 3 se presentan las micrografías representativas tomadas mediante microscopía óptica, de los aceros AISI/SAE 1006 suministrados por las diferentes empresas. Se puede observar a 100X la presencia, en general, de un bajo contenido de inclusiones no metálicas, entre las que se encuentran óxidos, sulfuros y algún silicato. El análisis de las mismas, en el que se incluye el grado de severidad y la serie, calculados mediante la norma ASTM E45, se recoge en la Tabla 4. Se evidencia que el alambón

de P presenta un mayor contenido de inclusiones no metálicas en las que se destacan óxidos finos y alúminas, así como un pequeño número de sulfuros y silicatos gruesos. Los alambres de G y P revelaron un contenido muy pequeño de óxidos, así como de silicatos con respecto a lo observado en las muestras de P.

Micrografías ópticas a 100X y 500X de la sección longitudinal de los alambres AISI/SAE 1006, sin ataque metalográfico para análisis de inclusiones no metálicas.

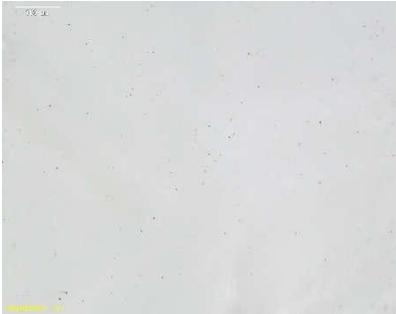
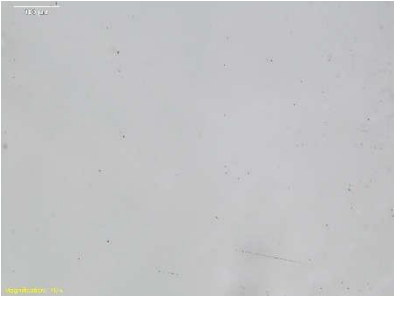
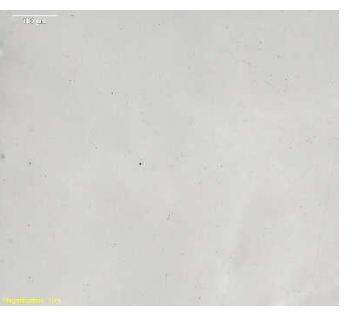
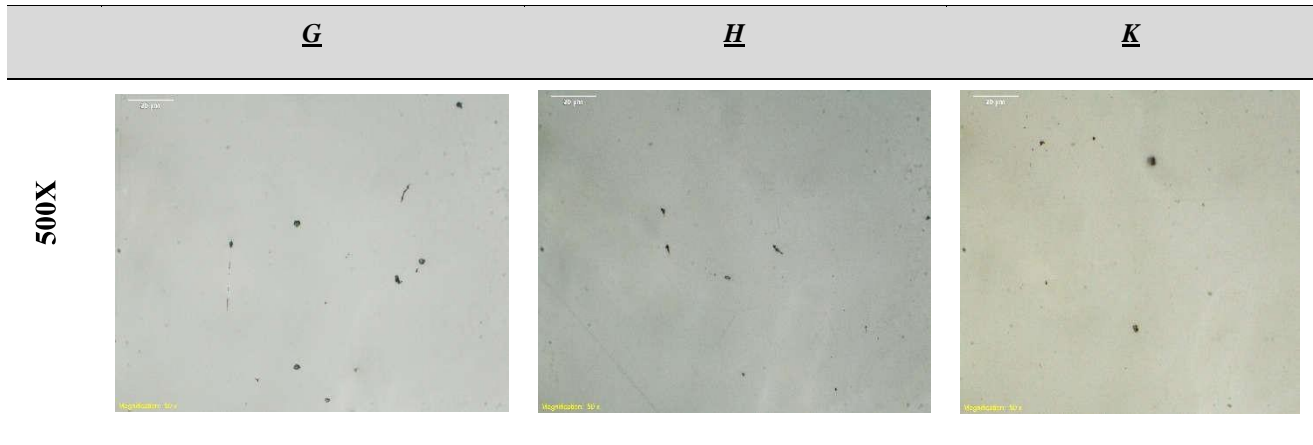
En el caso de los alambrones de acero AISI/SAE 1018 CHQ, los de **G** y **H** evidenciaron los mismos grados de severidad de silicatos así como una pequeña variación de óxidos con respecto a los de **K**; sin embargo, el alambroón de **H** fue el que reveló mayor variedad de inclusiones, así como mayor presencia en cuanto a la serie gruesa de éstas. **K** mostró ser el acero con menor contenido de inclusiones, revelando únicamente óxidos. El grado de severidad y la serie se recogen en la Tabla 5. En general, se podrían considerar aceros con un buen grado de pureza.

Cuadro comparativo de inclusiones no metálicas en micrografías en tomas longitudinales a 100X y 500X de los alambrones AISI/SAE 1018 CHQ.

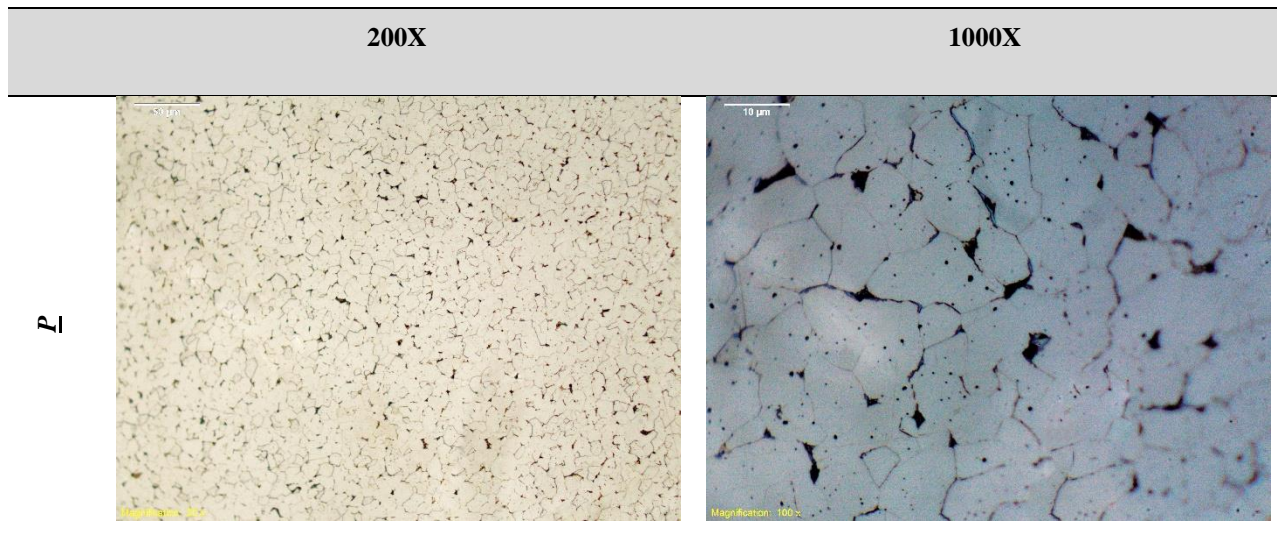
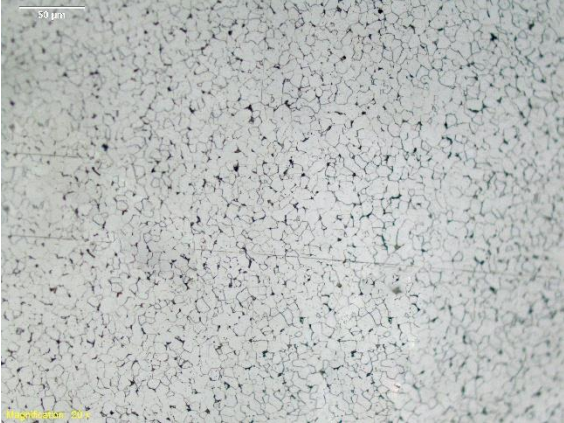
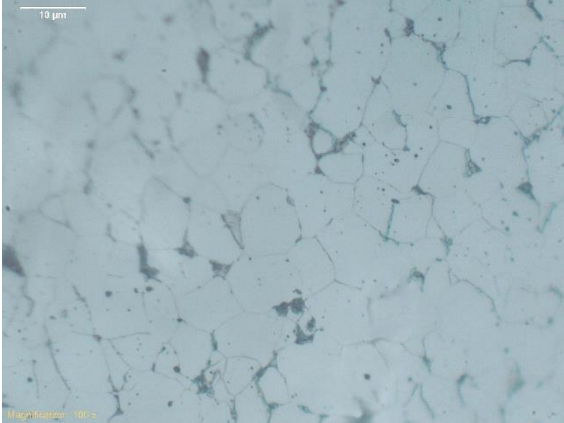
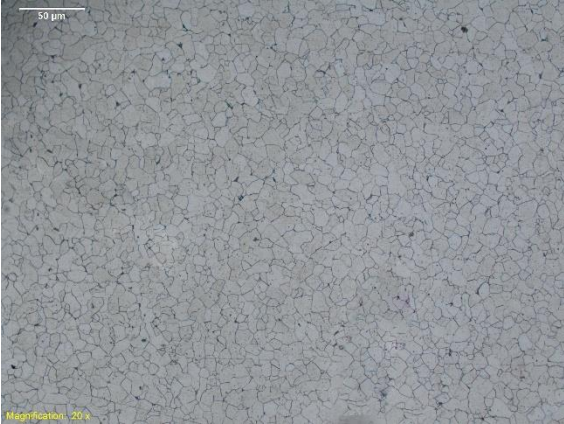
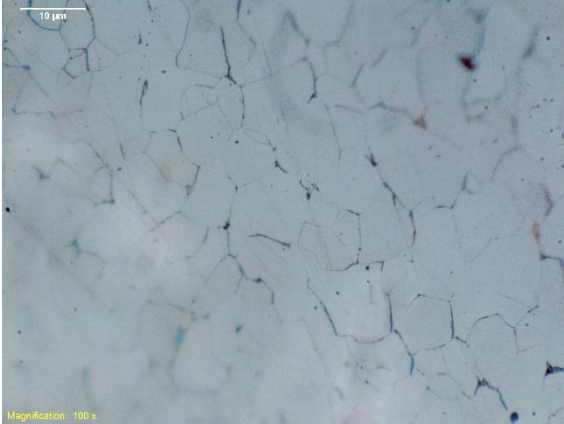
Tabla 7.

Microestructuras de la sección transversal de los alambrones AISI/SAE 1006 evaluados, suministrados por las diferentes empresas, tomadas a diferentes aumentos.

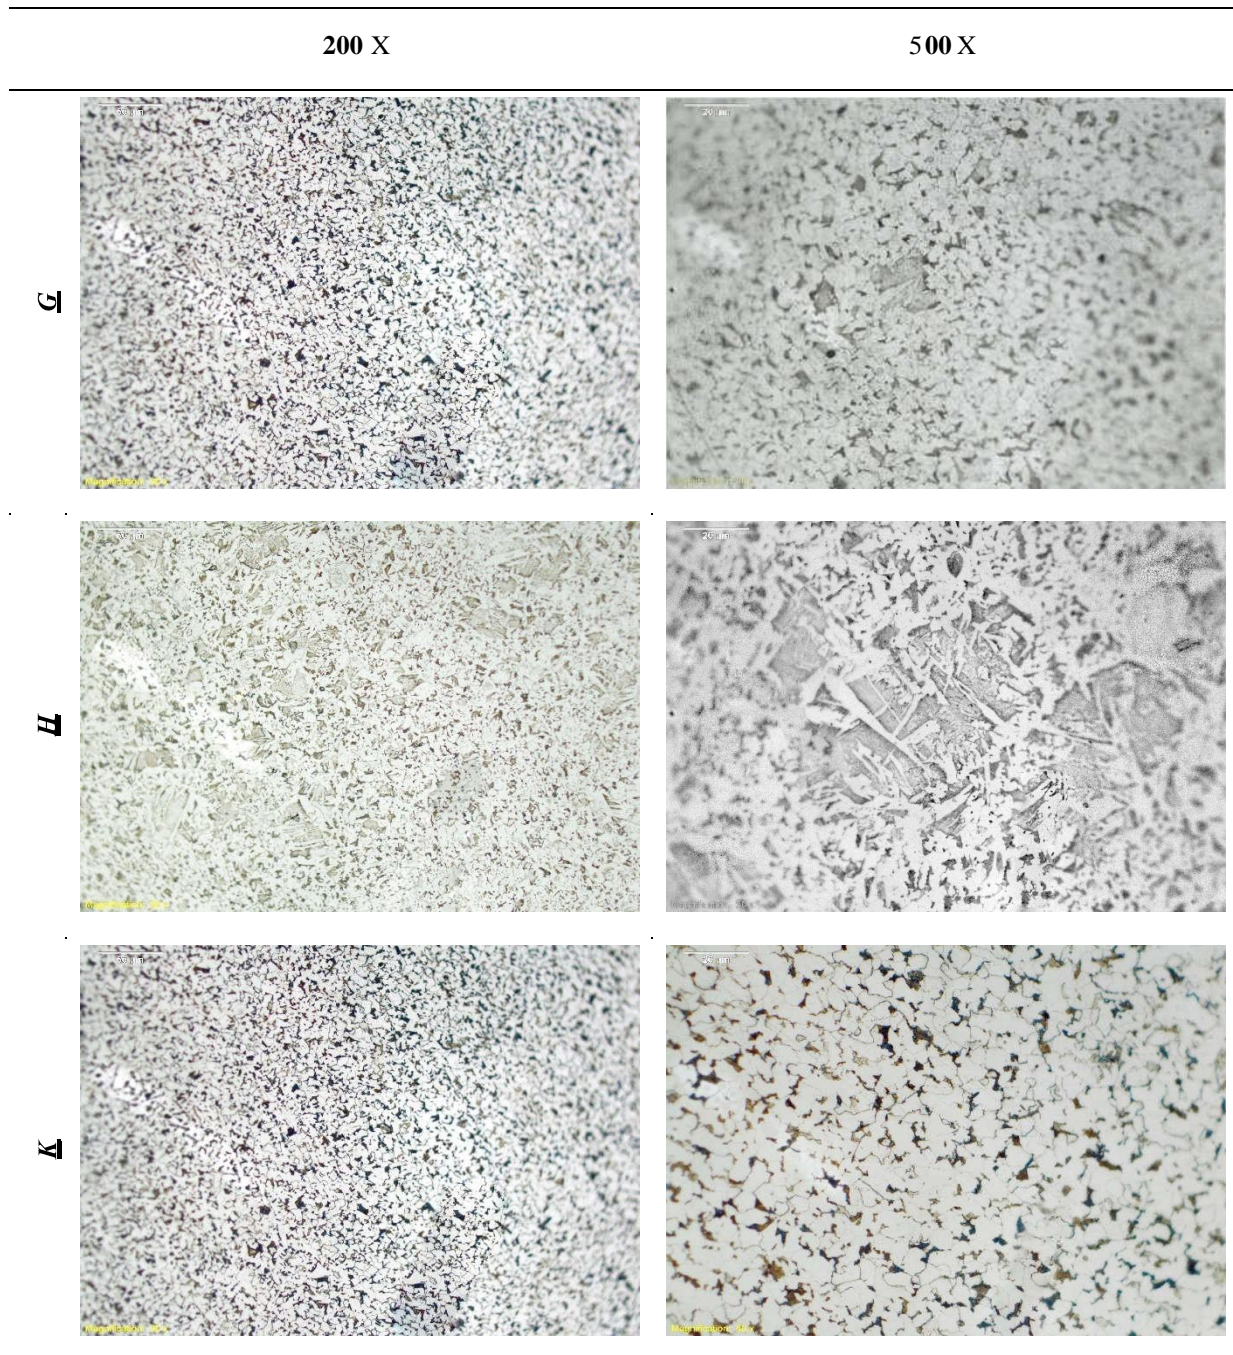
Tabla 8.

Microestructura de la sección transversal de los alambrones AISI/SAE 1018 CHQ, Suministrados por las diferentes empresas, tomadas a diferentes aumentos.

La microestructura revela el proceso de normalizado que sufrieron este tipo de alambres como resultado del proceso de fabricación. Es importante destacar la presencia de ferrita Widmstätten, en especial en el alambre **H**. Esto hace pensar que las temperaturas a las que se llevó este acero fueron muy elevadas y que se generó un enfriamiento rápido, dando como resultado esta estructura de tipo adifusional. Este tipo de estructura podría ocasionar en el acero una mayor resistencia y disminuir en cierta forma la ductilidad requerida para el proceso de trefilación. Los alambres de **K**, por su parte, presentaron la microestructura más homogénea de los tres aceros AISI/SAE 1018 CHQ. Las durezas medidas en escala de dureza Rockwell B dieron un valor promedio para los aceros de G de 54 HRB, para **H** fue de 61 HRB y para **K** fue de 55 HRB. A pesar de que estos aceros prácticamente tienen el mismo contenido de carbono, las microestructuras adifusionales ejercen su influencia sobre la dureza, haciendo que esta varíe en especial en la que está presente la ferrita Widmstätten. En relación al tamaño de grano, todos los aceros presentaron un tamaño de grano fino #8.

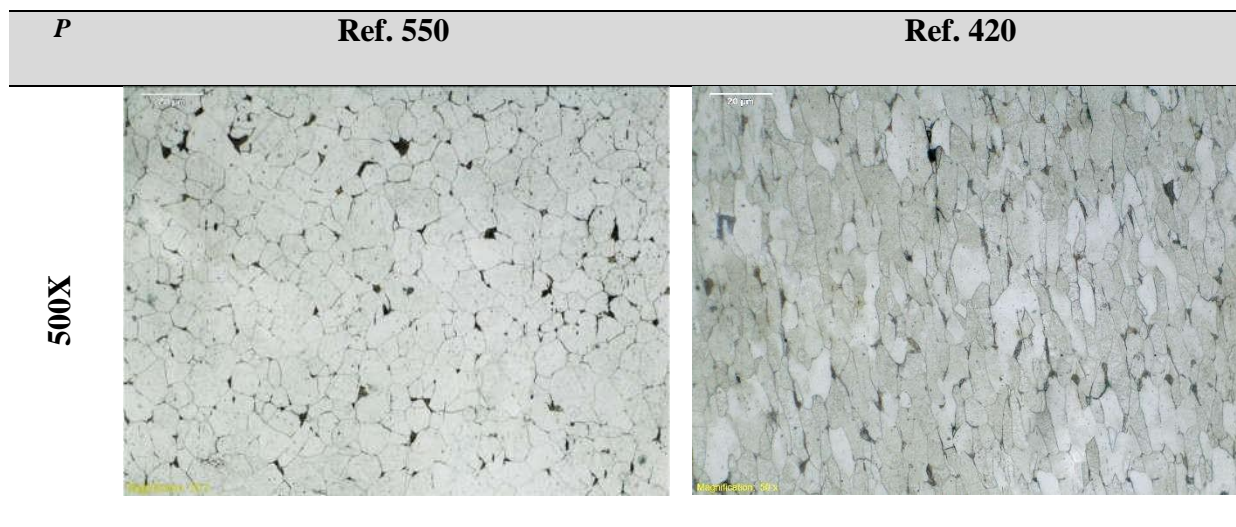
Tabla 9.

Micrografías a 500X de la sección longitudinal del alambón AISI/SAE 1006 de P 550 antes y después de ser transformado al alambre brillante 420.

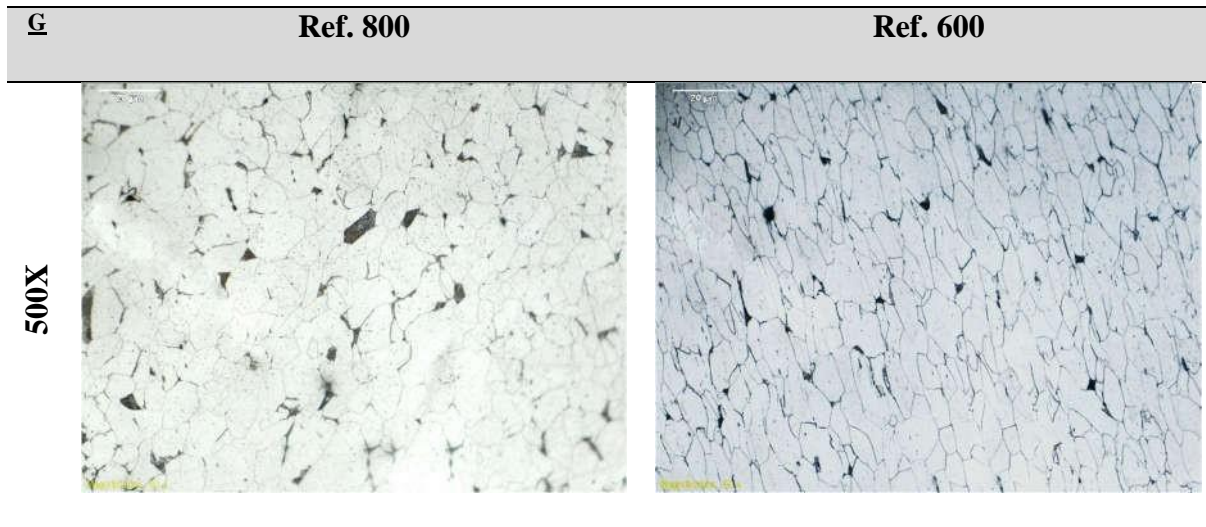
Tabla 10.

4.2.3.2. Alambre brillante 600 de G. En la Tabla 10 al lado izquierdo se presentan las micrografías longitudinales del alambraón de acero AISI/SAE 1006 de G con un diámetro de 8.00 milímetros, tomadas mediante microscopía óptica a diferentes aumentos en su estado de suministro y al lado derecho se presentan las micrografía del mismo alambraón que fue trefilado para ser reducido y transformado a un alambre brillante con un diámetro nuevo de 6.00 milímetros.

Al igual que el alambraón de P, se puede observar la orientación preferencial típica de la microestructura que se genera al trefilar el acero; sin embargo, en este caso la textura es ligeramente más fina. Esto se encuentra asociado a que el porcentaje de trabajo en frío sufrido por este acero es ligeramente mayor dando un valor de 43,75%, como se muestra a continuación.

Micrografías a 500X de la sección longitudinal del alambroón AISI/SAE 1006 de \underline{G} 800 antes y después de ser transformado al alambre brillante 600.

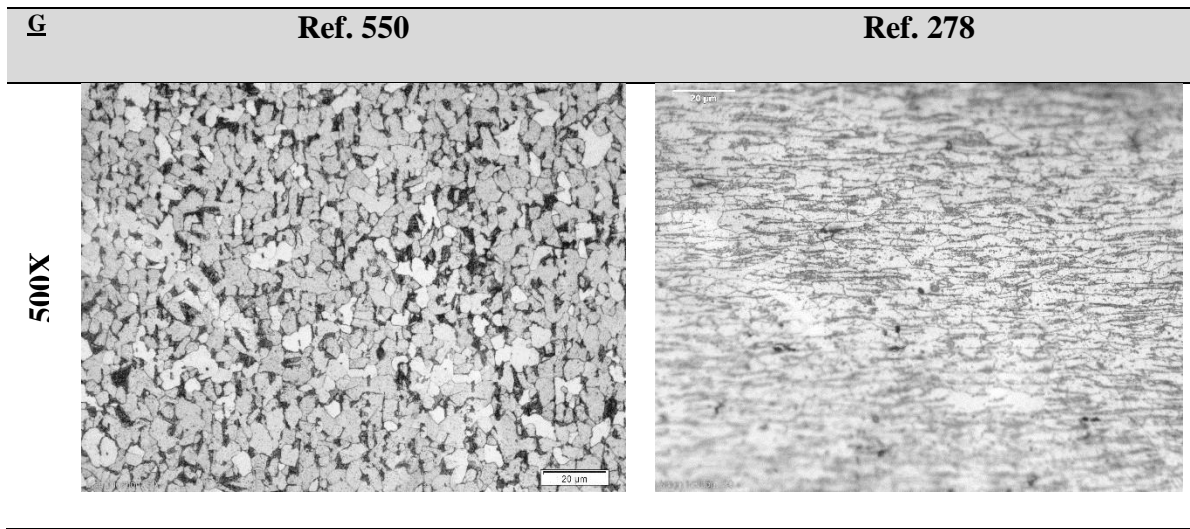
Tabla 11.

4.2.4.1. Alambre especial CHQ 278 de \underline{G} . En la Tabla 11 al lado izquierdo se presentan las micrografías longitudinales del alambroón de acero AISI/SAE 1018 CHQ de \underline{G} con un diámetro de 5.50 milímetros, tomadas mediante microscopía óptica a diferentes aumentos en su estado de suministro y al lado derecho se presentan las micrografía del mismo alambroón que fue trefilado, sometido a tratamiento térmico y nuevamente trefilado para ser reducido y transformado a un alambre especial con un diámetro nuevo de 2.78 milímetros.

Micrografía tomada a 500X de la sección longitudinal del alambón AISI/SAE 1018 CHQ de G 550 antes y después de ser transformado al alambre especial 278.

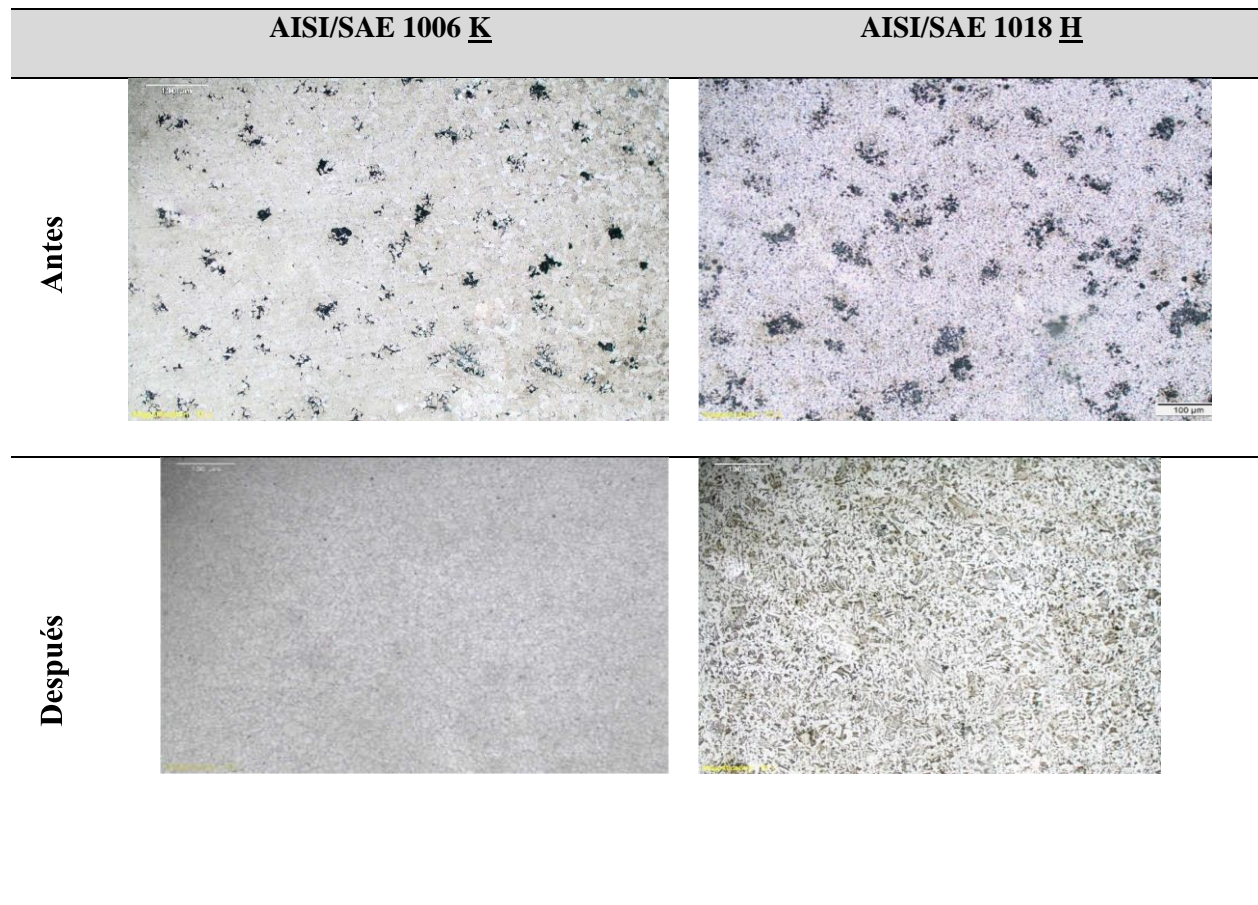
Tabla 12.

4.3.3 Porosidades. En cuanto a lo descrito por la empresa y clientes externos sobre las porosidades, durante el desarrollo de este proyecto se evidenció que los poros que se encuentran en los alambres son el producto de un procesos de corrosión por picadura como se puede observar en la Tabla 12, donde se hace una comparación de un acero de **K** y uno de **H** sobre cómo se ven los materiales al oxidarse y luego como se ven después de un adecuado lijado con papel de desbaste.

Cuadro comparativo de muestras corroídas observadas en el microscopio óptico a 100X junto a las mismas muestras después de ser lijada y observada a100X.
