**PRÁCTICA EMPRESARIAL COMO AUXILIAR DE INGENIERÍA EN LA
SECRETARÍA DE INFRAESTRUCTURA Y VALORIZACIÓN DEL MUNICIPIO DE
SOGAMOSO, EN EL APOYO DE LA SUPERVISIÓN TÉCNICA DE
PROYECTOS, DURANTE EL PERIODO DE DICIEMBRE DE 2016 A MARZO DE
2017**

ALEX DUVAN ACEVEDO PEDRAZA

**Trabajo de Grado presentado como requisito para optar al título de
Ingeniero Civil**

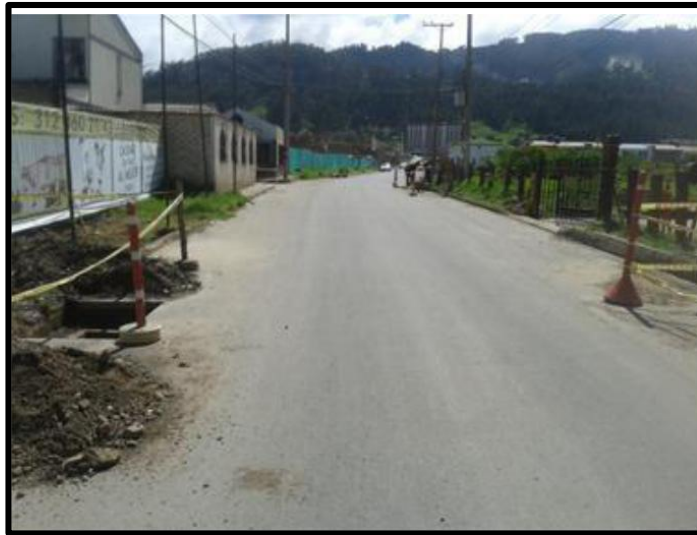
Figura: 5 Tramo ejecutado, Calle 43 entre Cra 10 A 11.

Se realizó excavación de 388 m, conformación de rasante, instalación de recebo, sub-base granular y base granular entre el K0+000 al k0+388, cambio de acometidas y tuberías sanitarias domiciliarias y para sumideros y se instaló mezcla asfáltica se instala sardinell, y se construyen sumideros, pendiente elevación de pozos y demarcación.

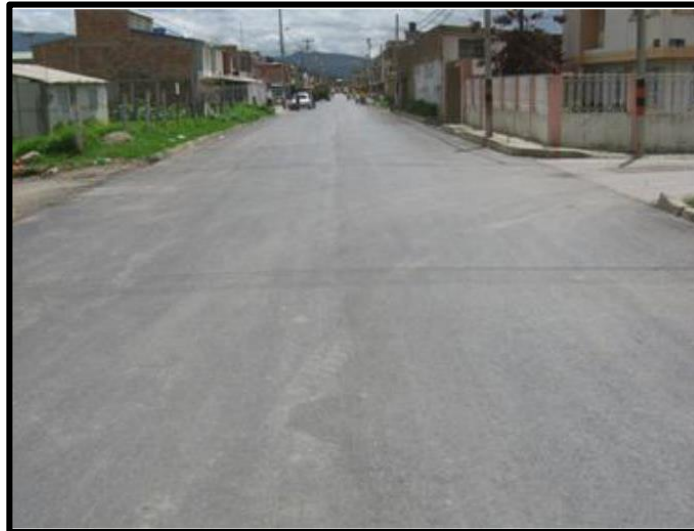
Figura: 6 Tramo ejecutado, Cra 28 entre Calles 1 A 5a.

Se ejecutó la excavación, instalación de recebo, sub-base granular, base granular y mezcla asfáltica, así como el remplazo de las acometidas y tubería sanitaria domiciliarias e instalación de tubería para sumideros y construcción de sumideros, pendiente elevación de pozos y demarcación.

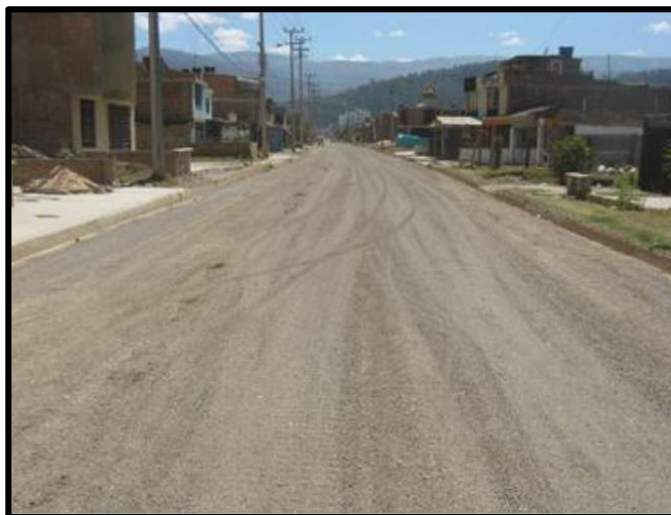
Figura: 7 Tramo en intervención, Calle 1 entre Cra 18 A 28.

Se ejecutó la excavación mecánica, conformación de subrasante, instalación de recebo, sub-base granular y base granular, se realizó arreglo y cambio de acometidas y tubería sanitaria, instalación de tubería para sumideros y construcción de sumideros, se suspendió la ejecución de trabajos debido a solicitudes realizadas por los residentes del sector en cuanto al cambio del alcantarillado sanitario a la administración municipal, por medio de tutela, la administración Municipal con oficio, informa que no existe motivo para que las obras se encuentren suspendidas y solicitan instar al Contratista para que reinicie la ejecución de las mismas.

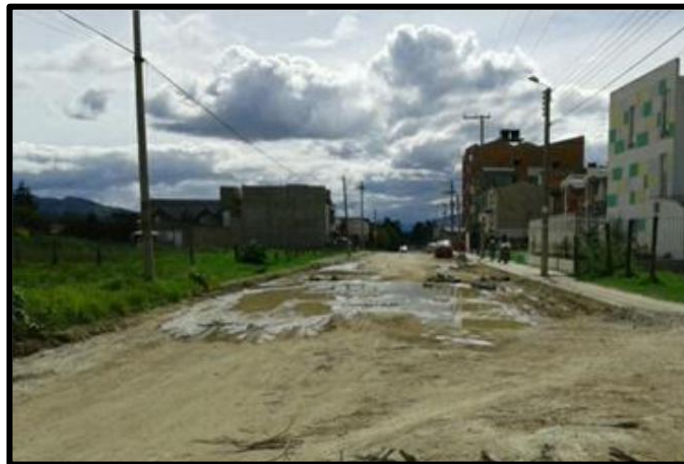
Figura: 8 Tramo sin intervenir, Cra 18 entre Calles 1 Y 3 Sur

Vía a la cual se le realizó el retiro de la carpeta asfáltica por parte de la administración municipal en atención a programación presentada por el Contratista, dando pista para la implementación de un frente de obra y que a la fecha del

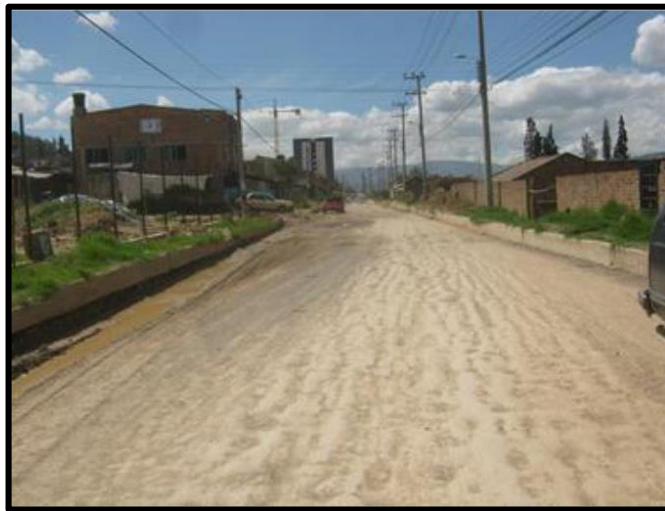
Figura: 9, Tramo en ejecución, Cra 32 entre Calle 7 Y 11.

Se realizó intervención en 435 m de los 500 m de la vía por problemas de edificaciones fuera de paramento entre el K0+450 al K0+500, se efectuó excavación mecánica, conformación de sub-rasante, instalación de recebo y sub-base granular, cambio de acometidas y tubería sanitarias domiciliarias e instalación de tubería para

sumideros. Sin embargo la vía presenta serios problemas por alto deterioro del alcantarillado existente lo que obligo a realizar el cambio de este al igual que la profundidad en el que se encuentra requirió la construcción de un cárcamo para protección, después de la intervención de la empresa Coservicios S.A. fue necesario retirar sub-base granular contaminada adicionar más material, se realizó conformación y compactación de esta capa, entre otras está pendiente las siguientes actividades:

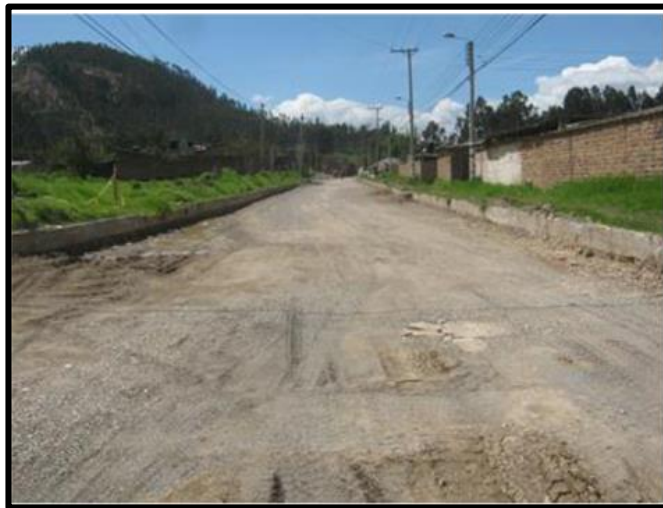
Figura: 10 Tramo en ejecución, Cra 10a entre Calles 40 Y 54

Vía que se encuentra en intervención, se ha ejecutado excavación, conformación de sub-rasante e instalación de recebo en 900 m y sub-base granular en 200 m, las lluvias afectaron la excavación y capas granulares instaladas generando gran perjuicio a la comunidad y quejas constantes por el estado de la vía, por tal motivo y evidenciándose dificultad en el suministro de materiales granulares se solicitó suspender excavación y dar prioridad a la instalación de las capas granulares, para disminuir afectación a los residentes, actividades que continúa la ejecución:

- Suministro, extendida y compactación de material granular (recebo) hasta un diámetro de 5" y un índice plástico menor o igual 9% y compacto 95% proctor).
- Suministro, extendida y compactación de material seleccionado para subbase granular (incluye acarreo libre de 5km).
- Suministro, extendida y compactación de material seleccionado para base granular incluye acarreo libre de 5km).
- Imprimación norma inv 420-2007.
- Construcción de carpeta asfáltica en caliente, incluye barrido, suministro y compactación (incluye acarreo libre de 5 km) norma INVIAS.
- Construcción de sardineles y andenes.
- Sardinel fundido in-situ.
- Construcción de sumideros.
- Señalización y demarcación.

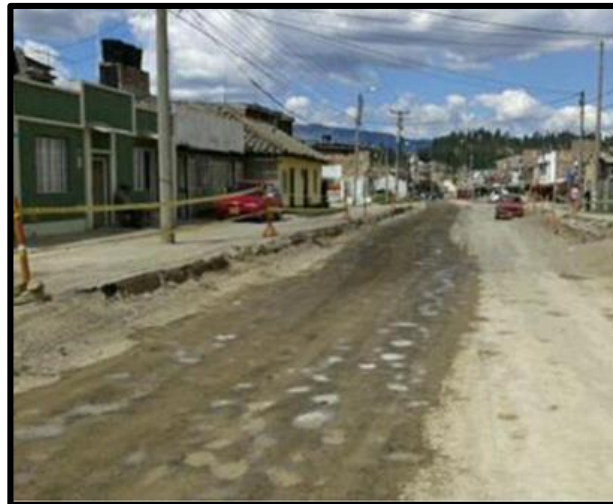
Figura: 11 Tramo en ejecución, Cra 4 entre Calles 1c Y 5.

Se ejecutan trabajos de excavación, instalación de capas granulares, mezcla asfáltica y arreglos de redes domiciliarias, las lluvias afectaron las capas granulares instaladas y la excavación expuesta originando constantes quejas por parte de los residentes y comerciantes del sector, por tal motivo y al evidenciarse dificultad en el suministro de materiales granulares se solicitó no continuar con la excavación mecánica y dar prioridad a la instalación de capas granulares. Actividades por ejecutar:

- Suministro, extendida y compactación de material granular (recebo) hasta un diámetro de 5" y un índice plástico menor o igual 9% y compacto 95% proctor.
- Suministro, extendida y compactación de material seleccionado para subbase granular (incluye acarreo libre de 5km).
- Suministro, extendida y compactación de material seleccionado para base granular (incluye acarreo libre de 5km).
- Imprimación norma inv 420-2007.
- Construcción de carpeta asfáltica en caliente, incluye barrido, suministro y compactación (incluye acarreo libre de 5 km) norma INVIAS.
- Construcción de sardineles y andenes.
- Señalización y demarcación.

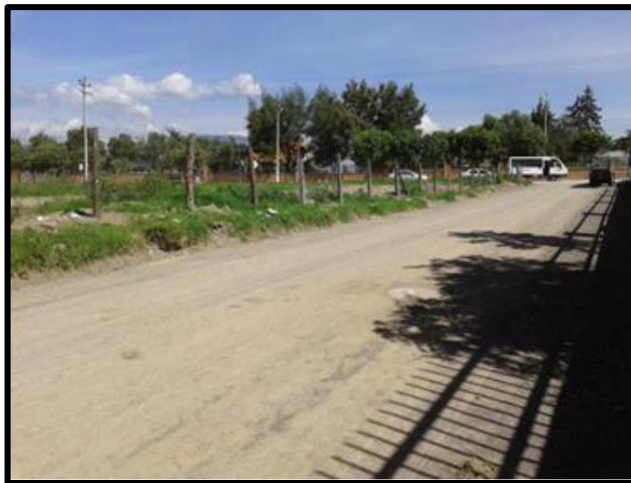
Figura: 12 Tramo en ejecución, Cra 17 entre Calles 3 Sur Y 6 Sur.

Se realizó excavación mecánica, conformación de sub-rasante, instalación de recebo y sub-base granular y base granular en un tramo de 190 m, las lluvias han afectado las capas granulares, evidenciando gran malestar por la demora en la ejecución de los trabajos, actualmente no se ejecutan trabajos en esta vía, según reprogramación las actividades a ejecutar son las siguientes:

- Suministro, extendida y compactación de material seleccionado para subbase granular (incluye acarreo libre de 5km).
- Suministro, extendida y compactación de material seleccionado para base granular (incluye acarreo libre de 5km).
- Imprimación norma inv 420-2007.
- Construcción de carpeta asfáltica en caliente, incluye barrido, suministro y comparación (incluye acarreo libre de 5 km) norma INVIAS.

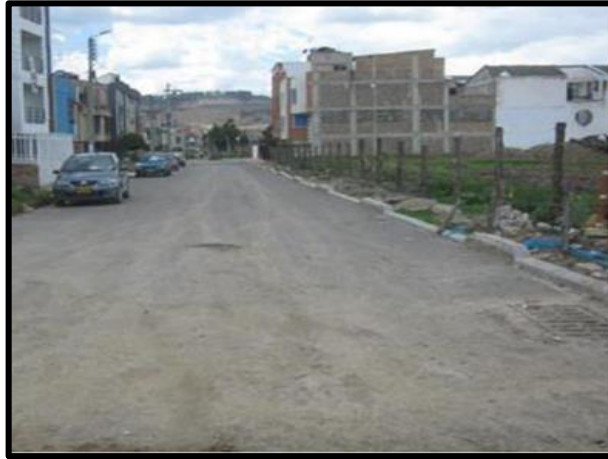
Figura: 13 Tramo ejecutado, calle 4 sur entre Cras 17 y 18

Se ejecutó excavación mecánica, conformación de sub-rasante, instalación de recebo, sub-base, base granular y carpeta asfáltica, se cambiaron acometidas y tubería sanitaria domiciliarias afectadas se instaló tubería para sumidero y se construyeron sumideros, se instalaron sardineles, por parte de la administración municipal se gestionó y realizó el retiro de los árboles que interferían con las obras, las actividades pendientes según reprogramación se ejecutaran de la siguiente manera:

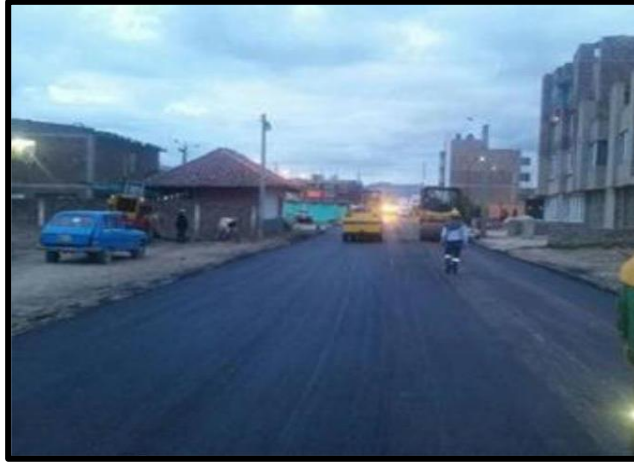
Figura: 14 Tramo ejecutado, Cra 13 entre Calles 1 Y 1b Sur.

Vía intervenida, pendiente instalación de sardinel, construcción de sumideros, elevación de pozos y demarcación, las cuales se ejecutaran así:

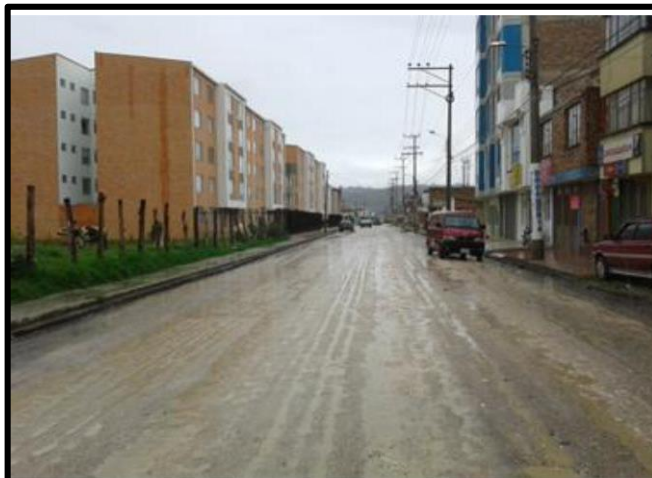
Figura: 15 Tramo sin intervenir, Calle 1 entre Cra 11 Y 13

La administración municipal realizo el retiro de la carpeta asfáltica, vía pendiente de inicio de intervención por parte del Consorcio Prosperidad. Actividades a ejecutar:

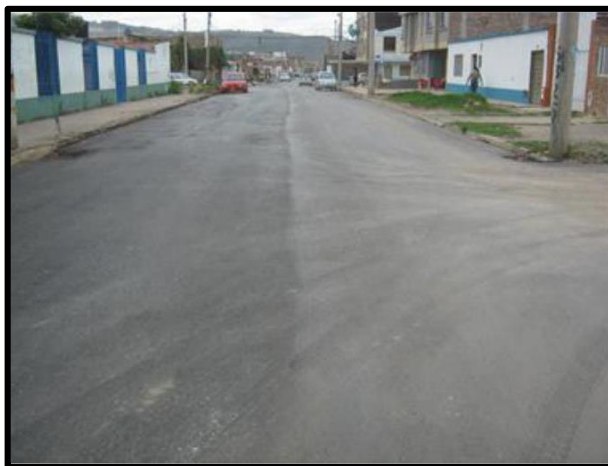
Figura: 16. Tramo ejecutado, Calle 4 entre Cras 8 Y 11.

Vía intervenida, pendiente elevación de pozos y demarcación, la cual según reprogramación presentada por el Consorcio Prosperidad se ejecutara de la siguiente manera:

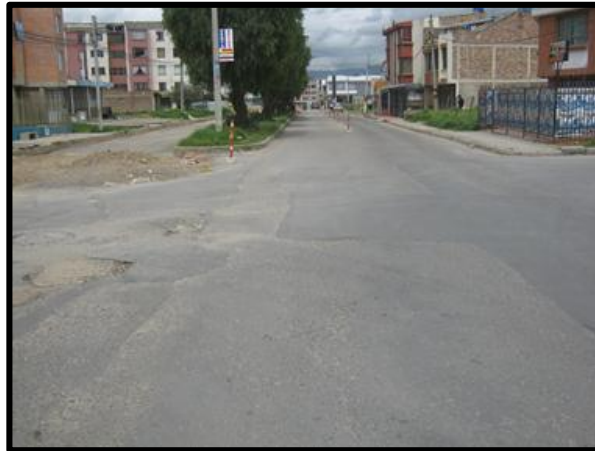
Figura: 17. Tramo en ejecución, Cra 8 entre Calles 4 Y 7.

Vía doble calzada, se han intervenido 260 m de la calzada derecha, se ejecutó la excavación mecánica, conformación de sub-rasante, instalación de recebo, sub-base granular, base granular, y mezcla asfáltica de calzada derecha y 30 m de calzada izquierda, se realizaron cambios de acometidas y tubería domiciliarias e instalación de tubería para sumideros, pendiente dar continuidad a los trabajos, suspendidos, vía que no presenta situaciones que justifiquen la no ejecución de actividades por parte del Consorcio Prosperidad, según reprogramación las actividades que representan ruta crítica se ejecutaran de la siguiente manera:

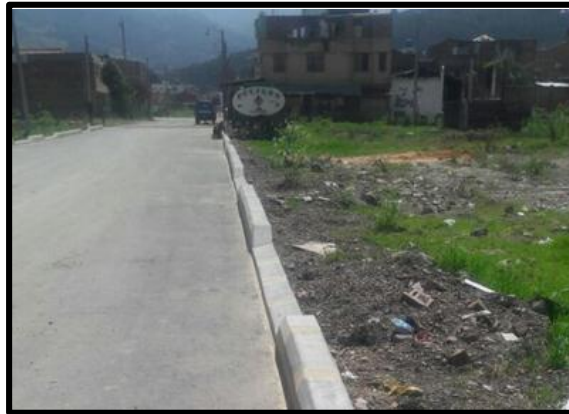
Figura: 18. Tramo ejecutado, Calle 2 entre Cra 18a Y 19.

Vía Intervenida, pendiente demarcación.

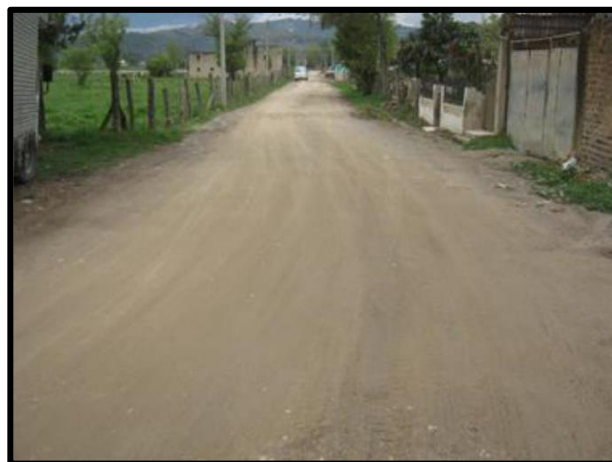
Vía sin intervenir, presenta problemas en su nomenclatura, pues la vía indicada no corresponde a la dirección específica del contrato, se espera definición por parte de la administración municipal así como el estado de las redes y paramentos para ejecución de actividades, según la reprogramación las actividades a ejecutar:

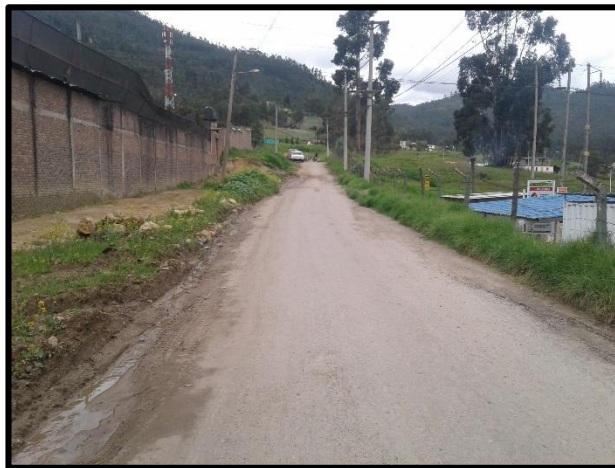
Figura: 20. Tramo sin intervenir, Calle 6 Sur entre Cras 15 Y 17.

Vía sin intervenir, presenta carpeta asfáltica en regular estado, según la reprogramación de obras es el siguiente:

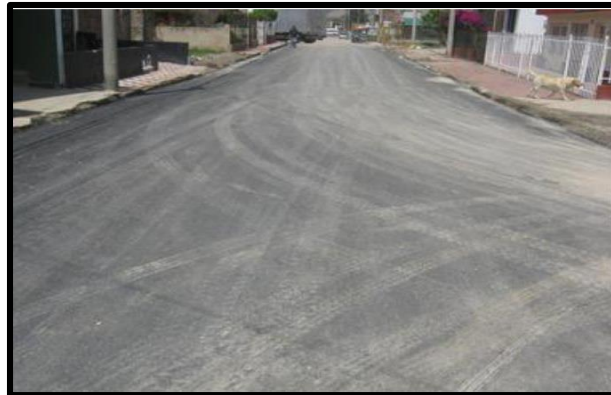
Figura: 21. Tramo ejecutado. Calle 35 entre Cras 10a y 10c.

Vía intervenida, pendiente construcción de sumideros, elevación de pozos y demarcación, las cuales se ejecutaran según reprogramación de la siguiente manera:

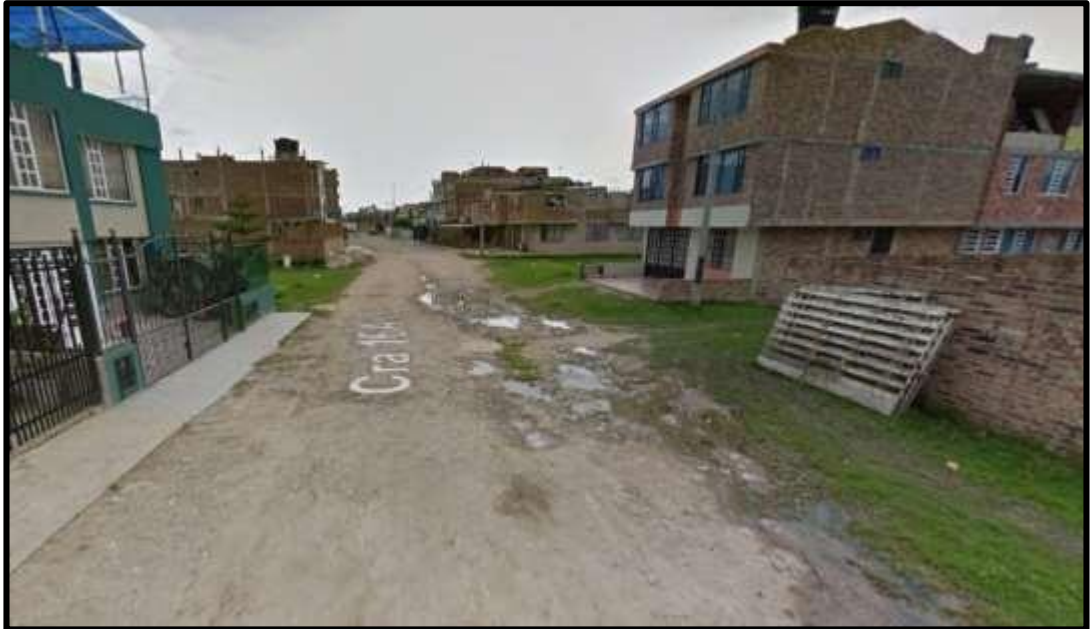
Figura: 23. Estado de la vía.

- Parte de vía presentaba una capa de rodadura en pavimento articulado con baches por fatiga, con alto estado de deterioro.
- Otra parte de la vía se encontraba totalmente destapada, con estancamientos de agua al poco drenaje que tenía la vía.
- No tenía definidos los andenes, la cual no presentaba un ancho de la vía uniforme.
- Parte del alcantarillado y sus respectivas acometidas se encontraban

deterioradas y tapadas.

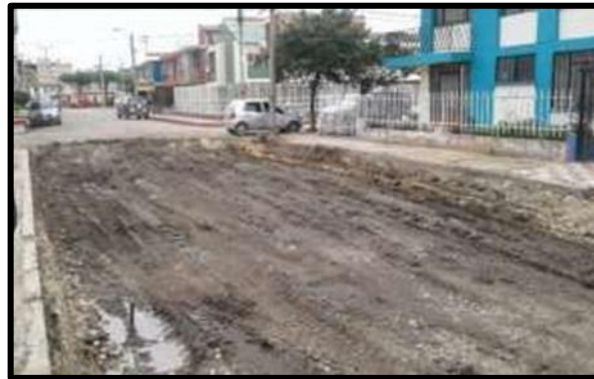
Figura: 24. *Figura 4: Trabajos de excavación.*

Al realizar la demolición y excavación se encontró un suelo bastante deficiente, con dificultades saturación, como se muestra en las imágenes anteriores. Por problemas de este tipo se decidió realizar una excavación más profunda en lugares donde se presentaba mayor presencia de hundimiento y solucionarlos adicionándole pedraplen.

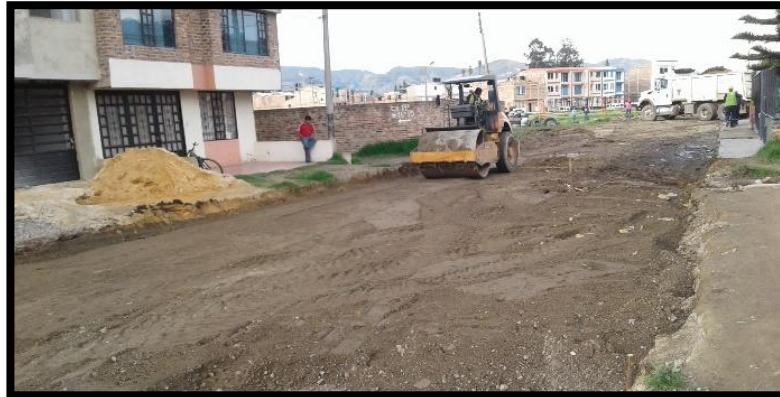
Figura: 27. Trabajos de instalación de Subbase granular.

Nota: Posterior a la extendida, conformación y compactación de la subbase, se presentaron problemas de colchones en algunas zonas, se excava de nuevo para solucionar el problema, recuperando parte de la subbase ya extendida.

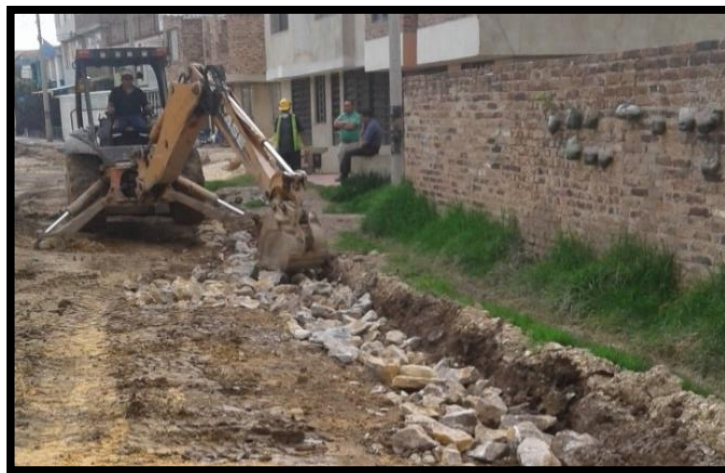
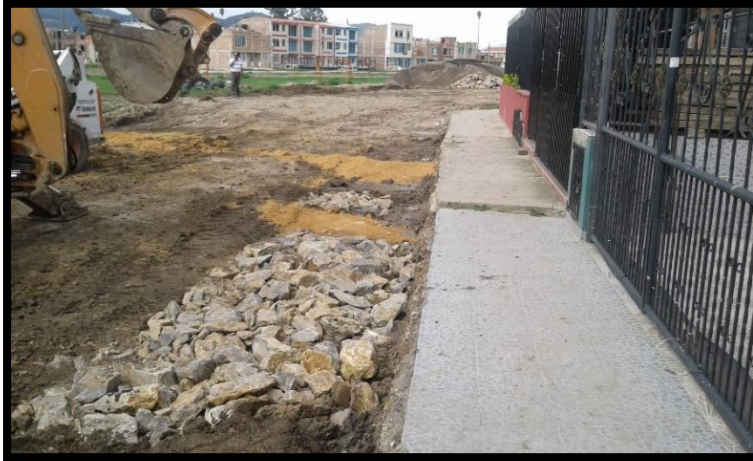
3.3.6. Suministro e Instalación de Pedraplen: Como se mencionó anteriormente, se presentaron problemas de fallas en el suelo luego de haber compactado la subbase, para esto se excavó a una mayor profundidad, retirando el material arcilloso y empleando pedraplen para dar solución a los fallos.

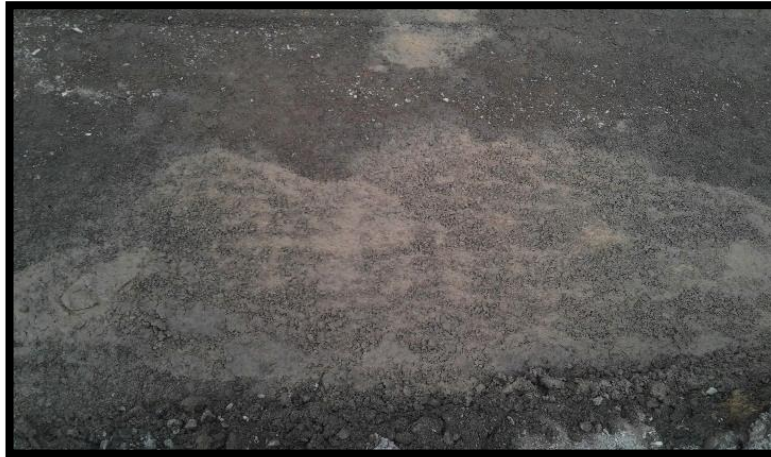
Figura: 30. Presencia de manchas por saturación en la vía.

3.3.8. Dren en tubería de PVC perforada, gravilla y geotextil. A consecuencia de las complicaciones de humedecimiento encontrados en la capa de subbase y luego de analizar y evaluar la mejor forma de solucionarlo, se decide realizar un dren en tubería de PVC perforada de 3”, recubierta con gravilla y geotextil no tejido. Al mismo tiempo situar pedraplen en todo el ancho del carril que presentaba este problema.

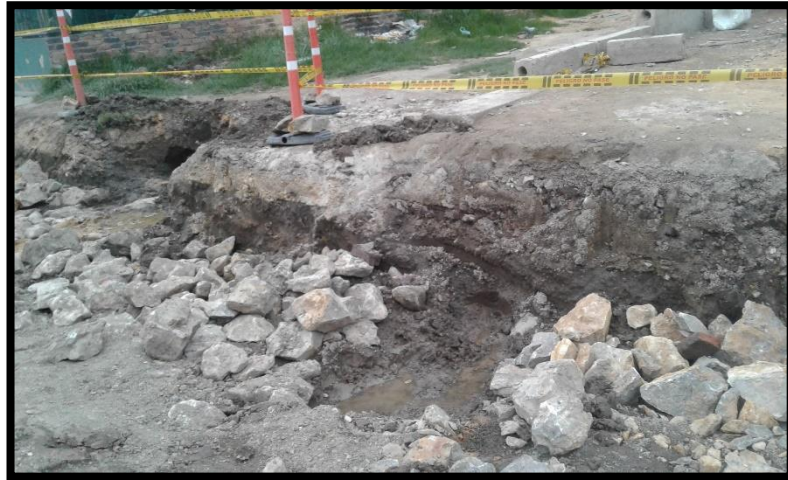
Figura: 31. Excavación para la verificación de la filtración de agua.

Luego de verificar y encontrar el problema, se diseñó de la mejor forma posible el dren, abarcando la mayor longitud posible, con el fin de evacuar toda el agua que filtre a la vía y conducirlo a un pozo de inspección.

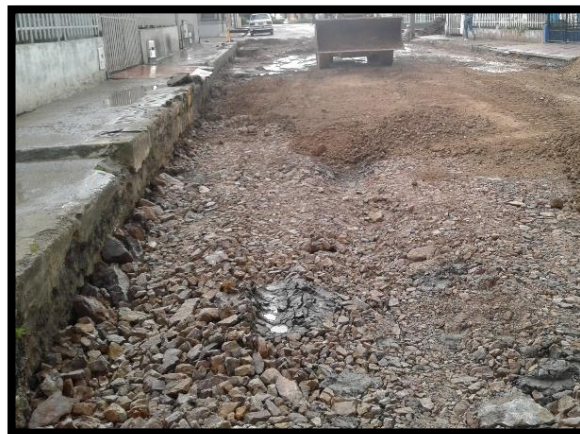
Figura: 41. Instalación pedraplen.

3.3.12. Suministro e Instalación de Pedraplen. Se encontraron algunos fallos entre los 35 y 45 metros del tramo 1, por lo que se acudió a aplicar pedraplen de tamaño mediano.

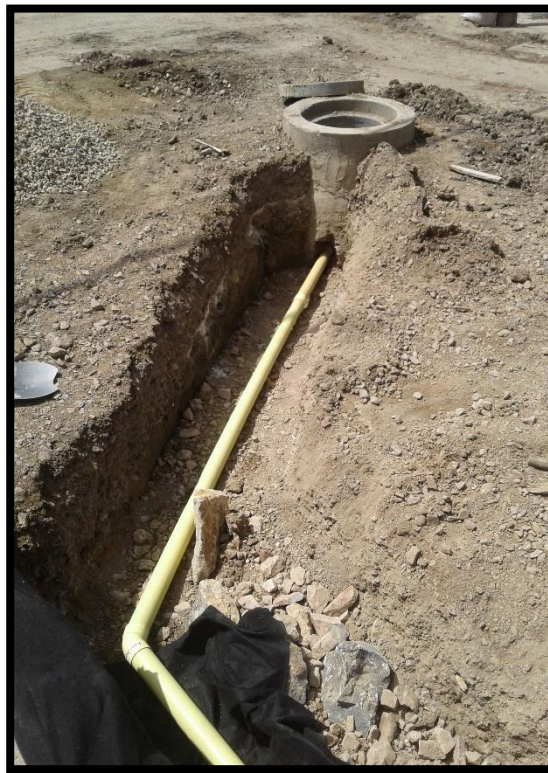
Figura: 43. Dren en piedra filtro y geotextil.

3.3.14. Dren en tubería de PVC perforada, gravilla y geotextil. Tramo 1. Se presenta humedecimiento a un costado del tramo 1, entre los 0 y 6 metros. Se decidió realizar otro dren con el fin de remediar ese problema.

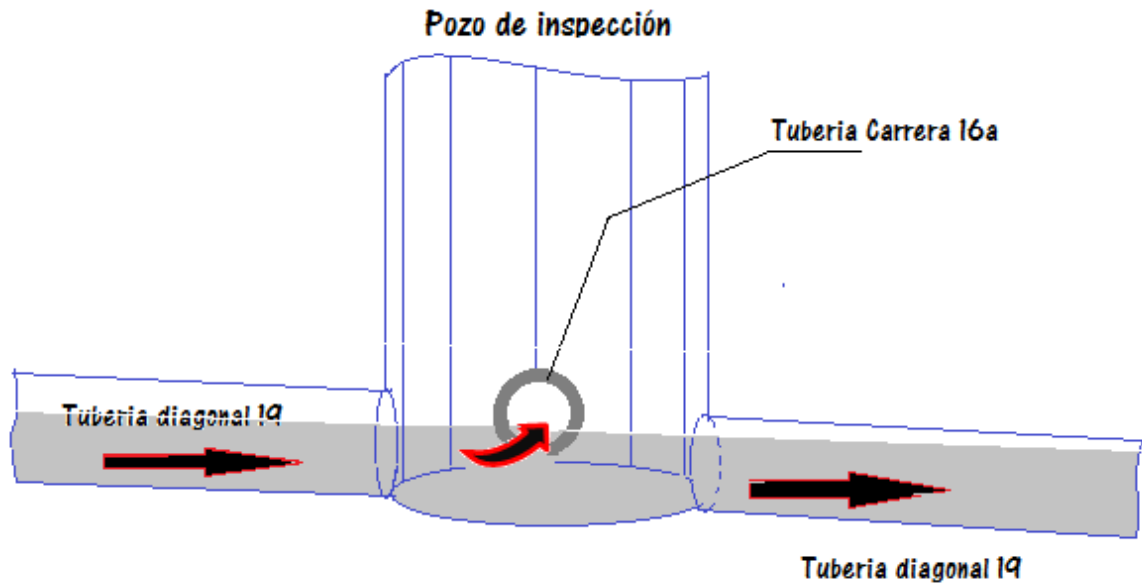
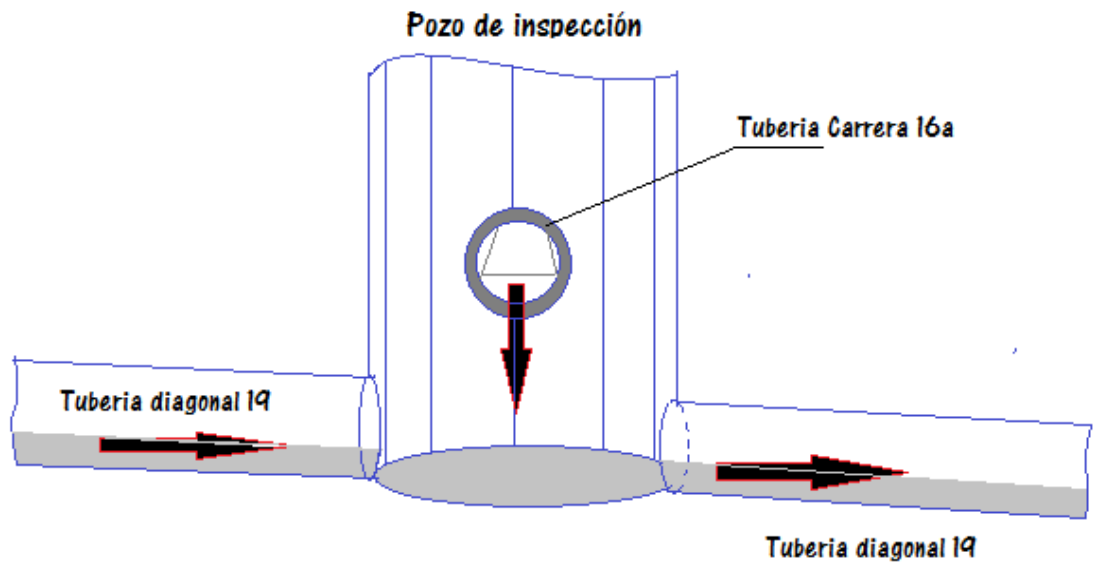
La solución más eficiente es disminuir la cota de la red alcantarillado de la diagonal 19, siendo necesario cambiar la Tubería pues esta es obsoleta por el tiempo de uso y el material en que está fabricada.
