**EVALUACIÓN DE LA EFICIENCIA DEL SCORTRON GR-175
COMO ALTERNATIVA DE TRATAMIENTO DE CORROSIÓN E INCRUSTACIÓN
EN FONDO PARA UN POZO EN ARAUCA**

**UNIVERSIDAD INDUSTRIAL DE SANTANDER
FACULTAD DE INGENIERÍAS FÍSICOQUÍMICAS
ESCUELA DE INGENIERÍA DE PETRÓLEOS
ESPECIALIZACIÓN EN PRODUCCIÓN DE HIDROCARBUROS
BUCARAMANGA
2016**

**Monografía presentada como requisito para optar al título de especialista en
Producción de Hidrocarburos.**

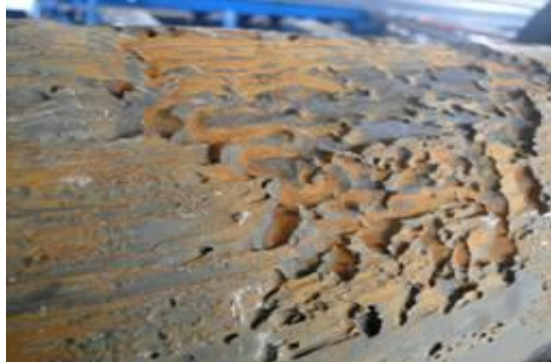
Figura 2. Estado tubing con corrosión por CO₂.

La formación aporta CO₂ y por este motivo muchos pozos tienden a ser corrosivos. En los seguimientos realizados con cupones se puede observar que la morfología de la corrosión observada en todos los pozos es por CO₂. En la figura 2 se puede observar la morfología de la corrosión generada por CO₂.

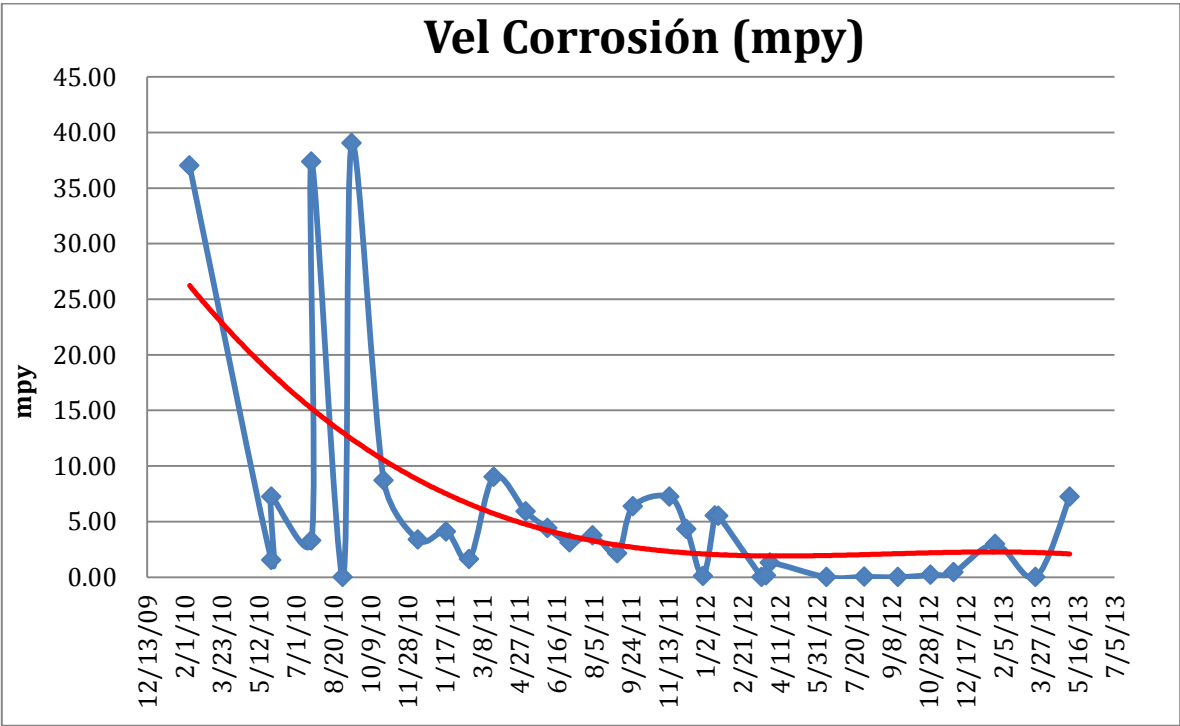
Figura 3. Tendencia de velocidad de corrosión entre el 2009 y el 2013.

Se aprecia que el pozo comenzó a presentar caudales muy altos de producción de crudo, sin embargo como es una formación con empuje de agua basal, los cortes de agua tienden a incrementarse rápidamente haciendo necesario un re cañoneo en la mayoría de los casos. Se observa que desde mediados del año 2011 se presenta un incremento en las velocidades de corrosión, lo cual requirió un inicio de aplicación de inhibidor de corrosión y después una aplicación combinada con inhibidor de incrustación. En la figura 3 se presenta una tendencia de las velocidades de corrosión desde el año 2009, donde se observa la tendencia decremental de las velocidades de corrosión en el pozo, alcanzando valores cercanos a 40 mpy.

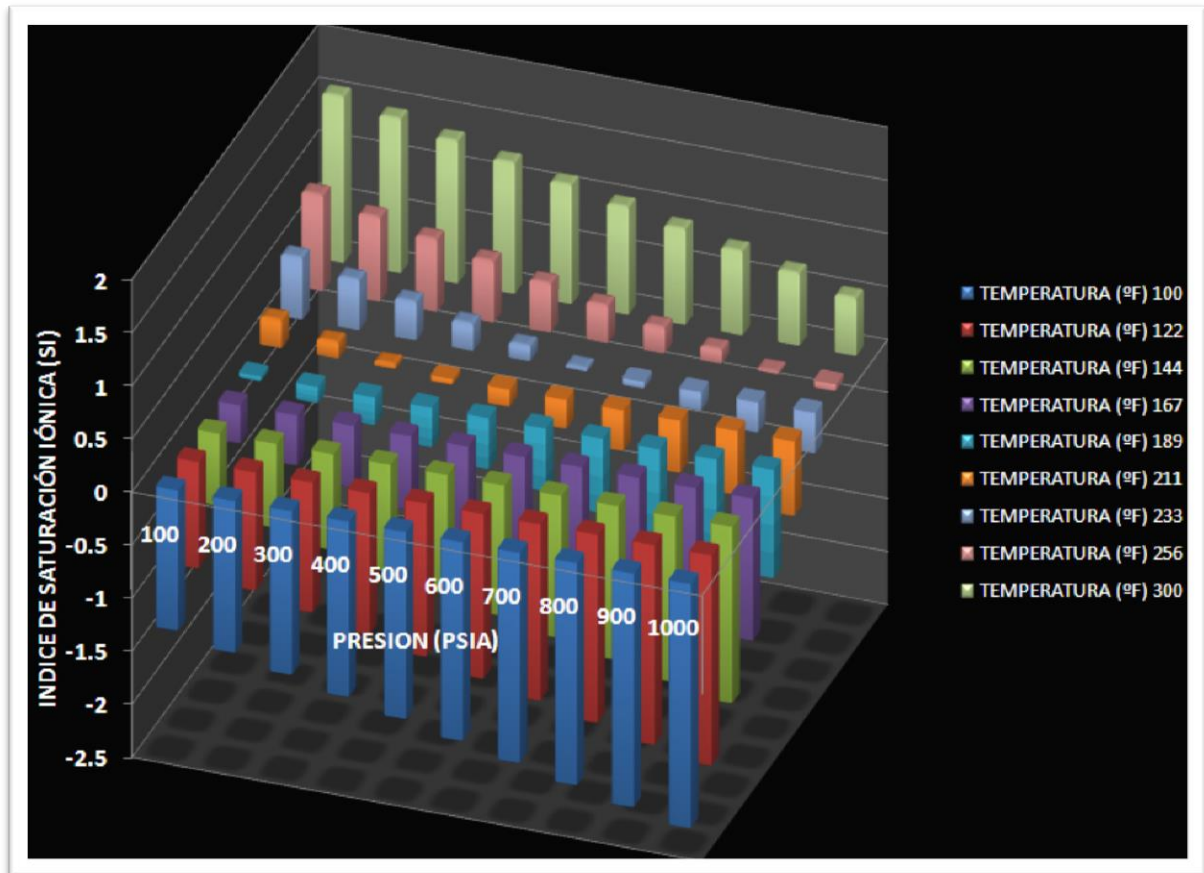
Figura 4. Carbonato de Calcio (CaCO₃)

La figura 4 muestra el bajo potencial incrustante a nivel de Intake, temperatura promedio de 232°F y valor de presión de 564 PSIG. Potencial incrustante moderado a nivel de superficie, temperatura promedio de 195°F y valor de presión de 55 PSIG. A mayor presión, disminuye el potencial de scale de CaCO₃ y a mayor temperatura se ve incrementado el potencial de formación, sin embargo, a las condiciones actuales de operación alcanzan valor bajo de IS.

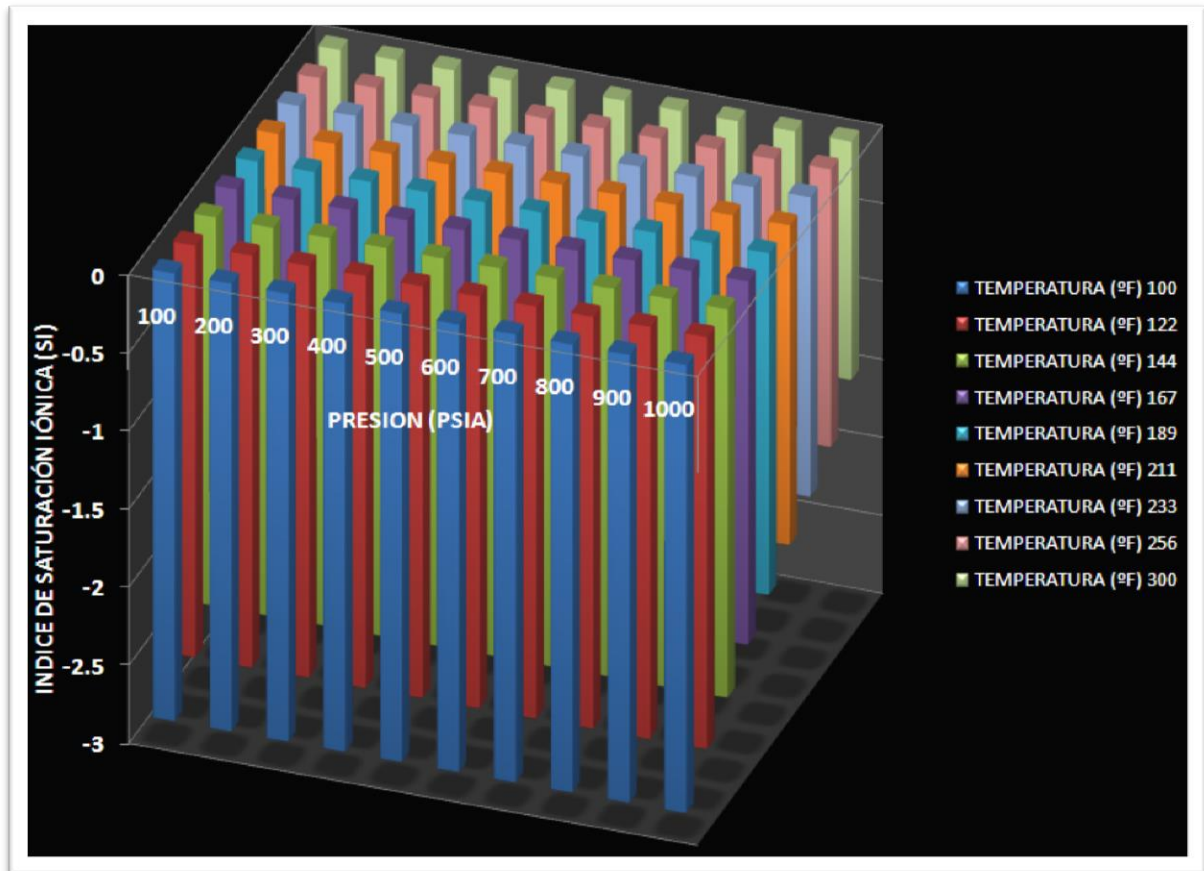
Figura 5. Sulfato de Calcio (CaSO₄)

La figura 5 muestra a nivel de Intake, temperatura promedio de 232°F y valor de presión de 564 PSIG, el potencial incrustante es muy bajo. A nivel de superficie, temperatura promedio de 195°F y valor de presión de 55 PSIG, se observa un potencial incrustante muy bajo a nivel de superficie.

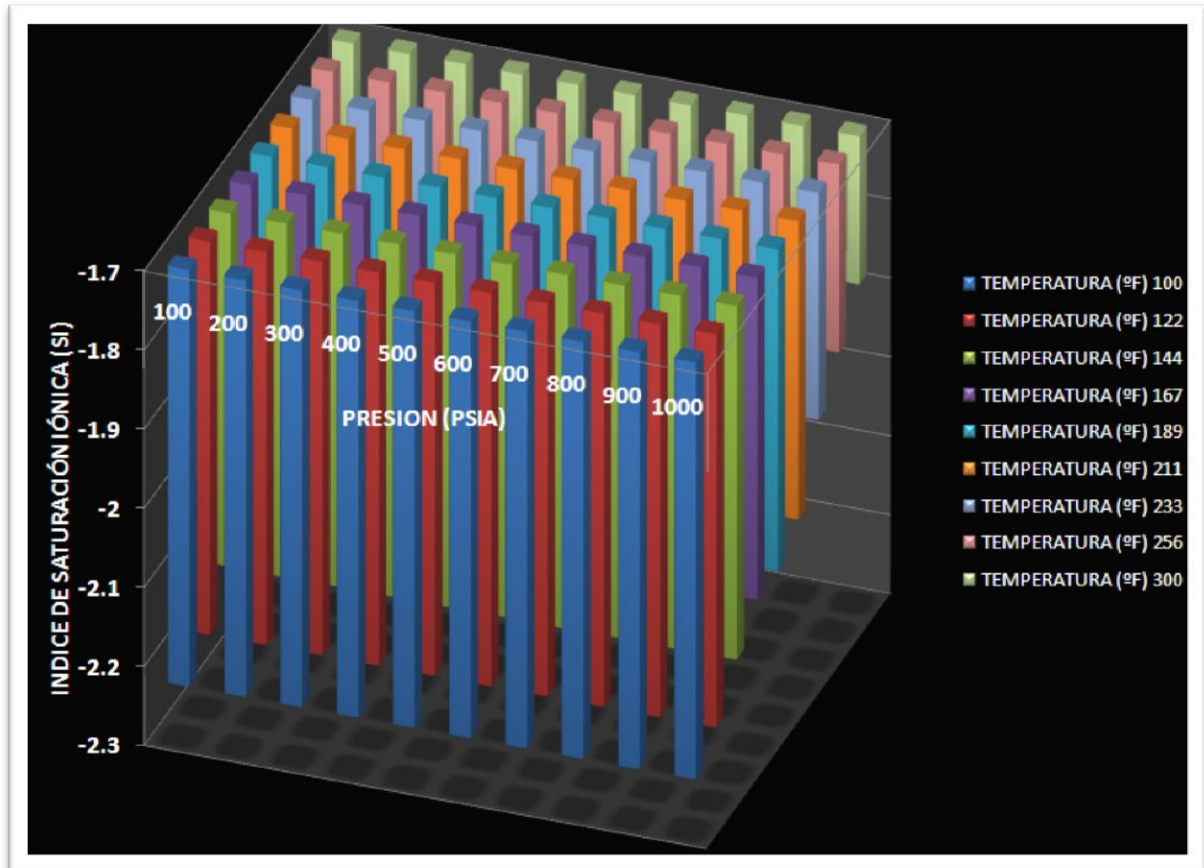
Figura 6. Sulfato de Estroncio (SrSO_4)

Como se observa en la figura 6, el potencial incrustante muy bajo a nivel de Intake, temperatura promedio de 232°F y valor de presión de 564 PSIG y potencial incrustante muy bajo a nivel de superficie, temperatura promedio de 195°F y valor de presión de 55 PSIG.

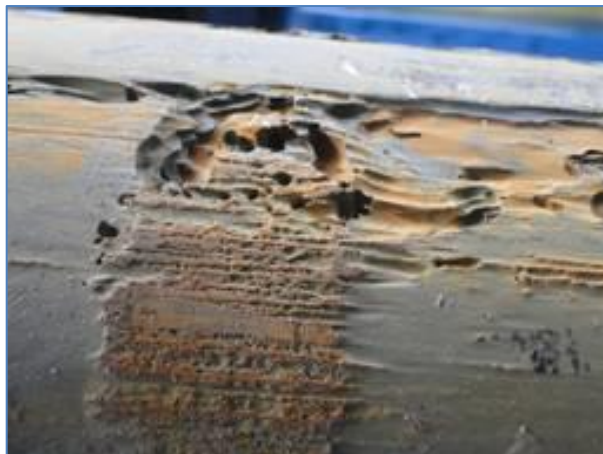
Figura 7. Estado Housing de la bomba electrosumergible del pozo en 2011.

Se decide aprovechar que este pozo tiene tendencia corrosiva e incrustante alta y que hay evidencias en los pulling realizados de una corrosión severa que presenta los componentes de la bomba electro sumergible A continuación la figura 7 muestra el estado del housing de la bomba retirado a finales del 2011.

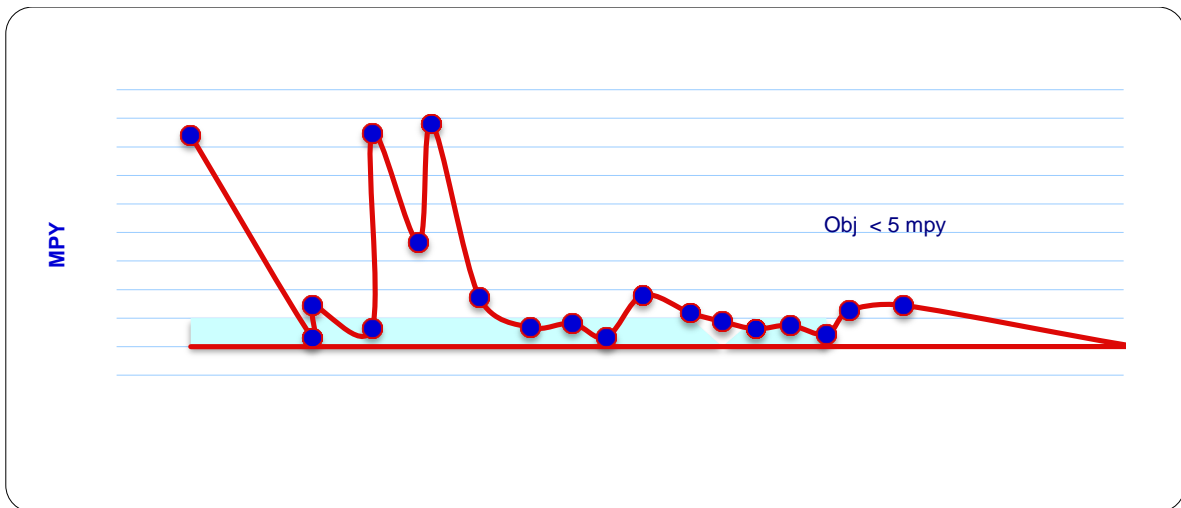
Figura 8. Tendencias tasas de corrosión del pozo.

Se observa una mejora significativa en las lecturas de velocidad de corrosion mpy (miles per year), desde el años 2012 se observa como el parametro entra de los limites de control (< 5 mpy).

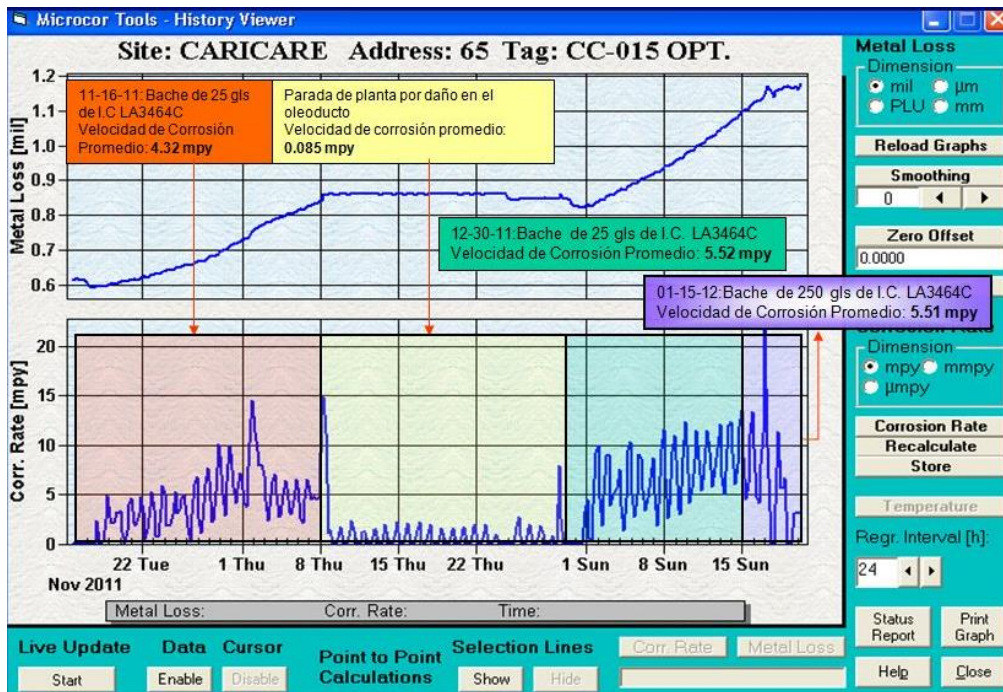
Figura 9. Velocidad de corrosión Microcor del 22 Nov – 15 Dic 2011.

En la gráfica se puede observar como el tratamiento no estaba teniendo control de las velocidades de corrosión, se encuentran picos superiores a 20 mpy. Esto estaba generando un rápido desgaste de los componentes de la bomba electrosumergible, generando muchos cambios de piezas en cortos periodos de tiempo.

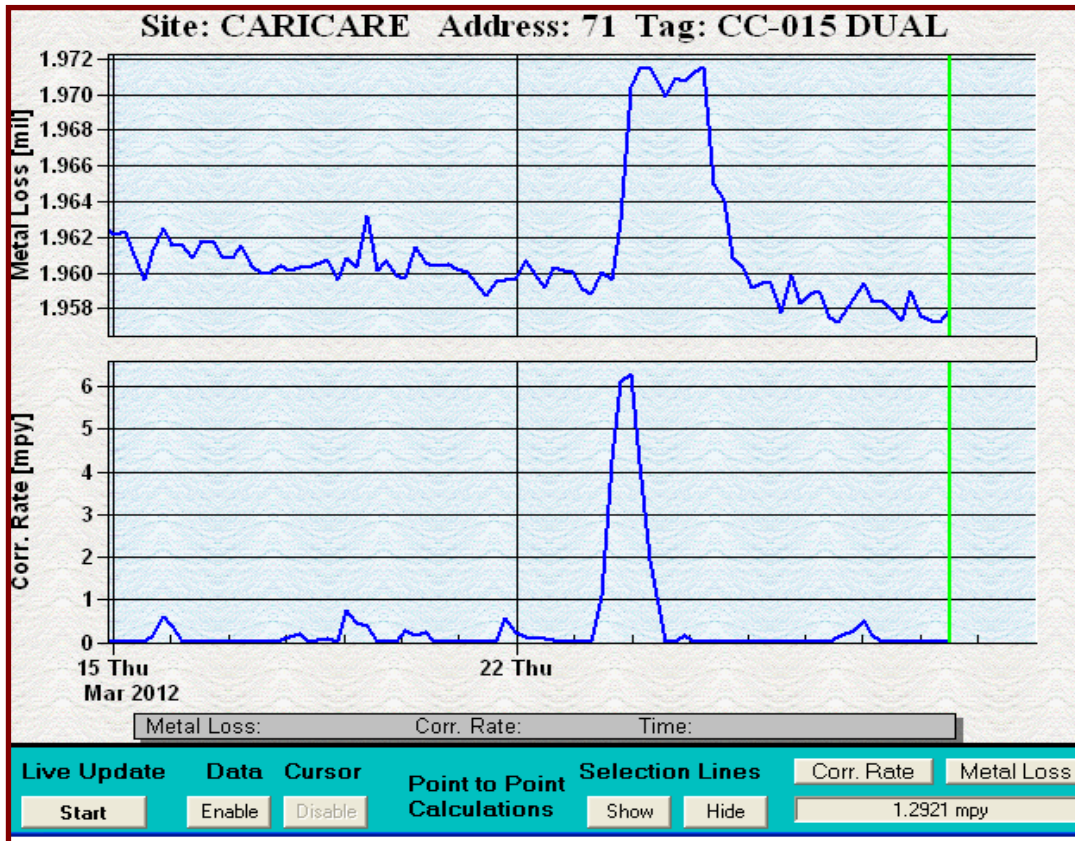
Figura 10. Velocidad corrosión Microcor 15 – 30 Mar 2012.

Luego de la aplicación del Scortron GR-175, se puede ver una mejora sustancial en los resultados hasta ese momento obtenidos. Se alcanza un pico superior a 6 mpy, pero los valores promedio se mantienen mucho más bajos y en promedio la velocidad de corrosión con los primeros 15 días de aplicación continua en fondo de pozo es de 1,29 mpy entrando dentro de los parámetros establecidos (<3mpy).
