Evaluación de las condiciones técnicas y socioambientales utilizadas en el abandono de pozos en algunos campos maduros del Valle Medio del Magdalena Santandereano

Trabajo de Grado para Optar al Título de Ingeniero de Petróleos

Universidad Industrial de Santander
Facultad de Ingenierías Físicoquímicas
Escuela de Ingeniería de Petróleos
Ingeniería de Petróleos
Bucaramanga

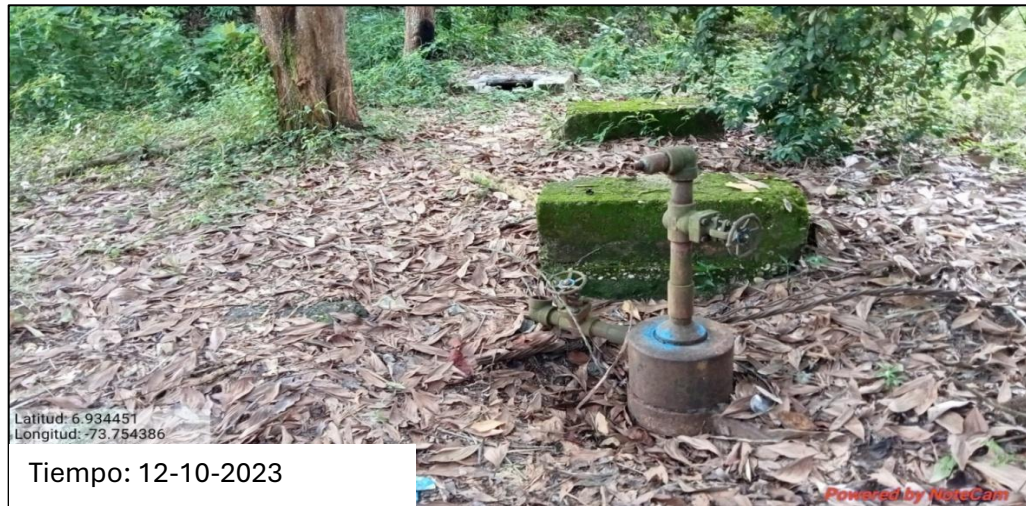
Figura 11

- Pozos sin señalización adecuada: aquellos que presentan cabezal de pozo (Figura 11) y pozos sin placa de identificación (Figura 12).

Fotografía tomada en el pozo Infantas 83 tomada por autores.

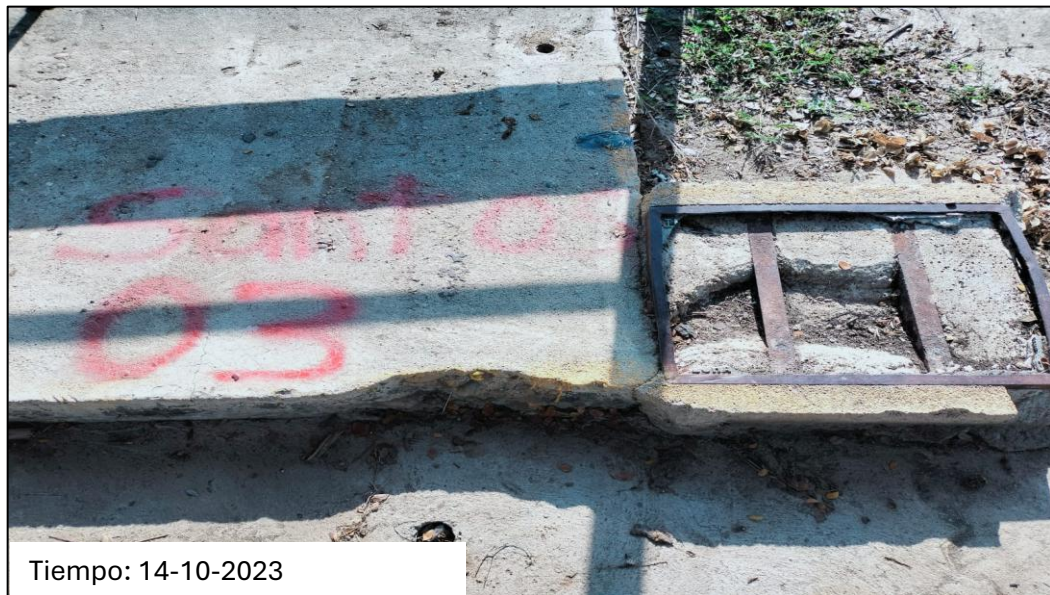
Figura 12

Fotografía tomada en el pozo Santos 3 tomada por autores.

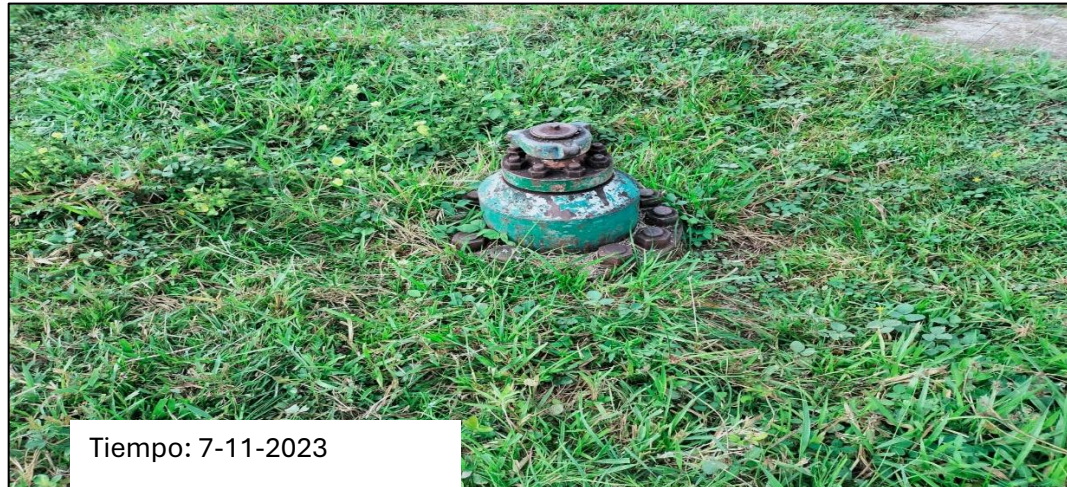
Figura 19

- **Pozos con evidencia superficial de sellado deficiente:** aquellos que presentaban cabezal abierto, signos de filtración de fluidos o deterioro evidente de las estructuras de superficie.

Fotografía tomada en el pozo Santos 22 tomada por autores.

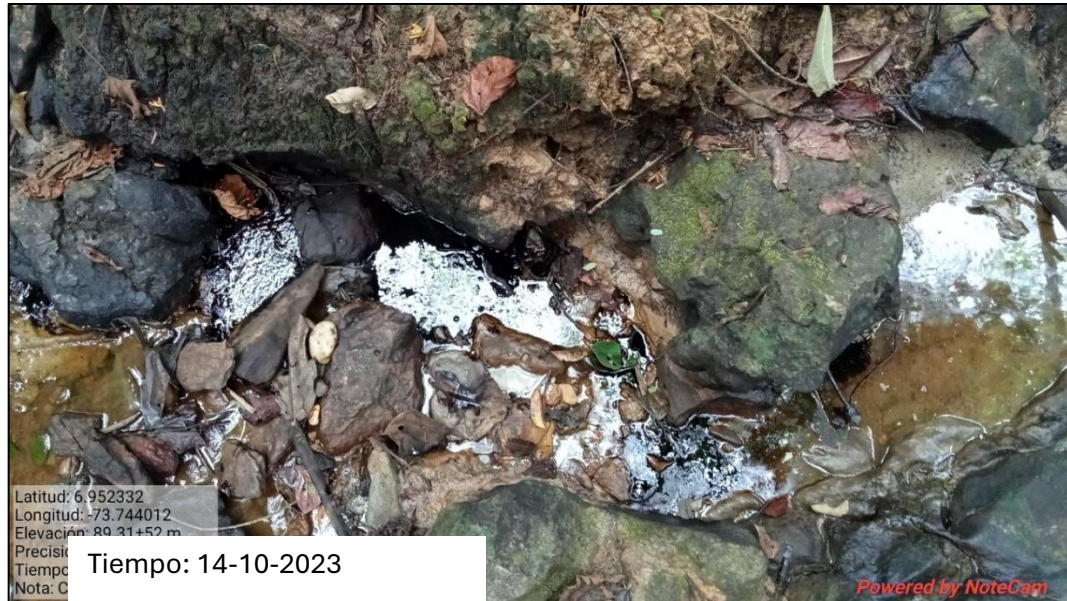
Figura 40

Aceite fluyendo cerca al pozo La Cira Infantas 635.

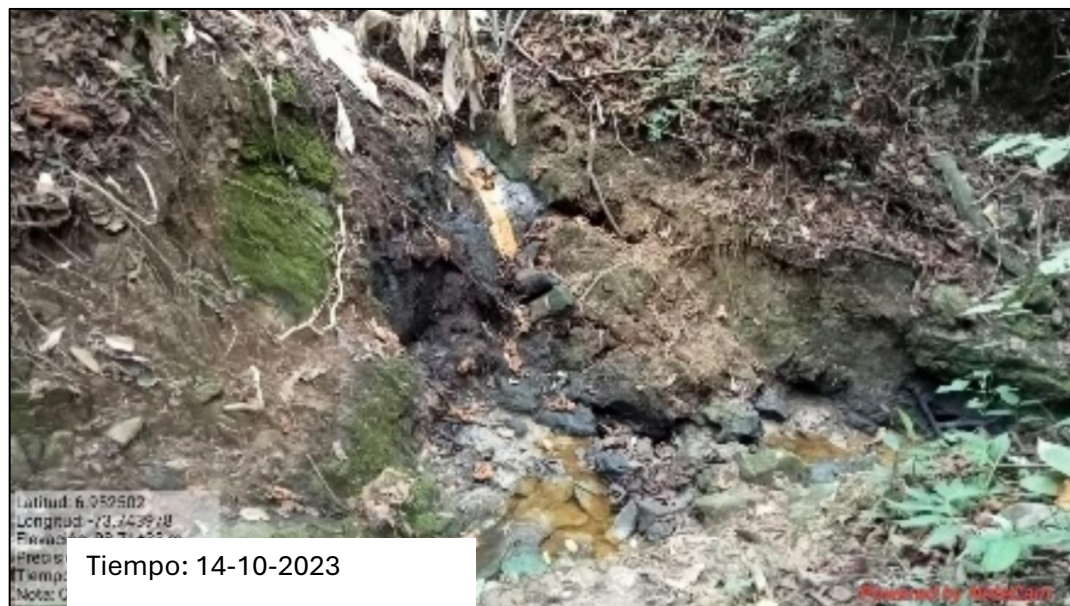
Figura 41

Aceite en paredes rocosas cerca de un caño en el pozo La Cira Infantas 635.

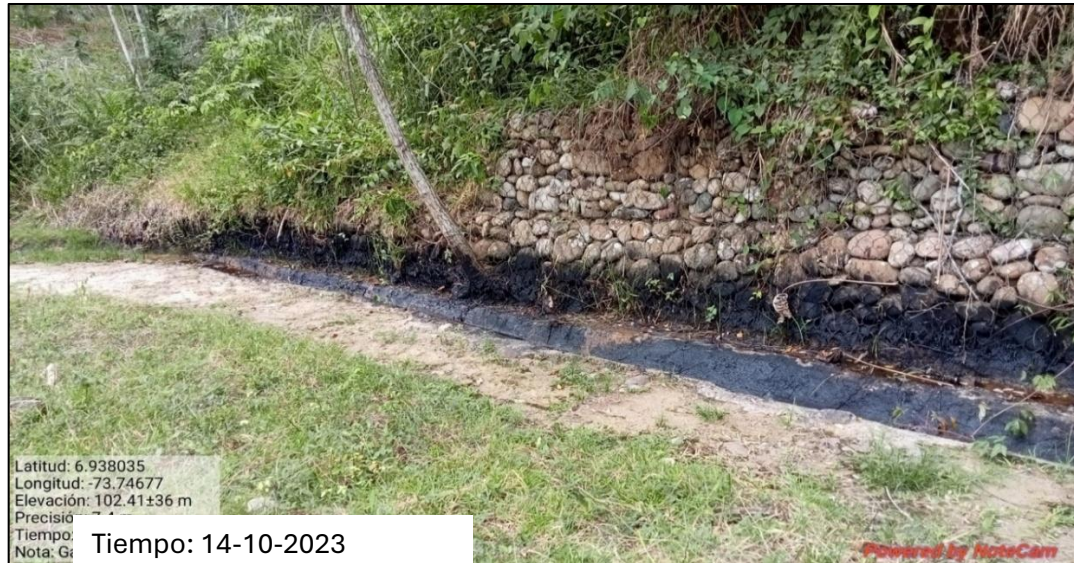
Figura 42

Aceite en cuneta cerca al pozo La Cira Infantas 635.

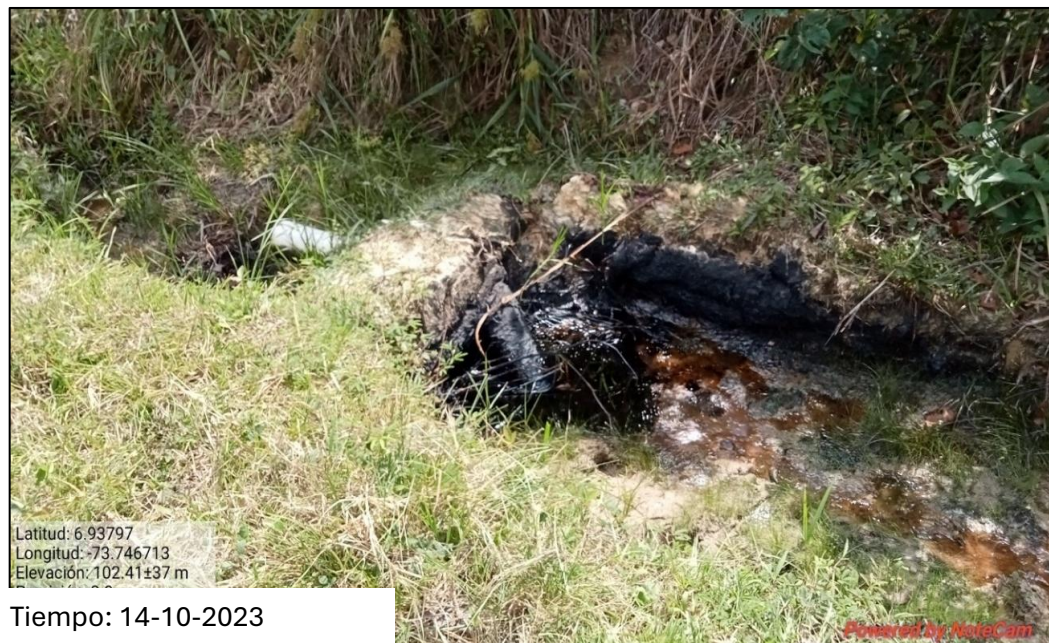
Figura 43

Gaviones impregnados de aceite cerca del pozo La Cira Infantas 653.

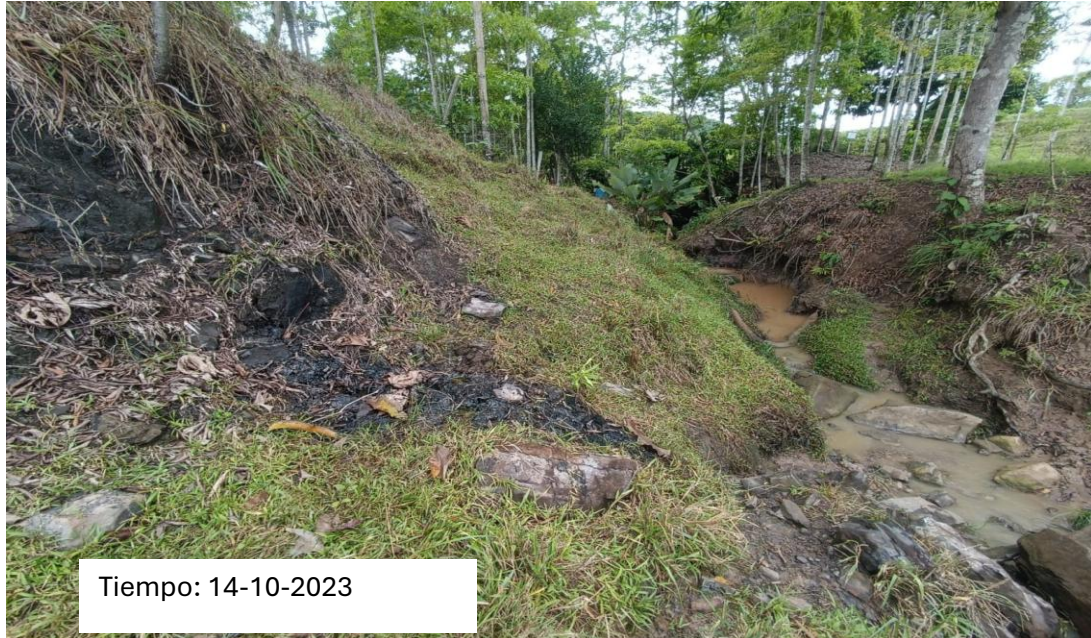
Figura 44

Paredes de la cuneta con aceite a menos cerca del pozo La Cira Infantas 653.

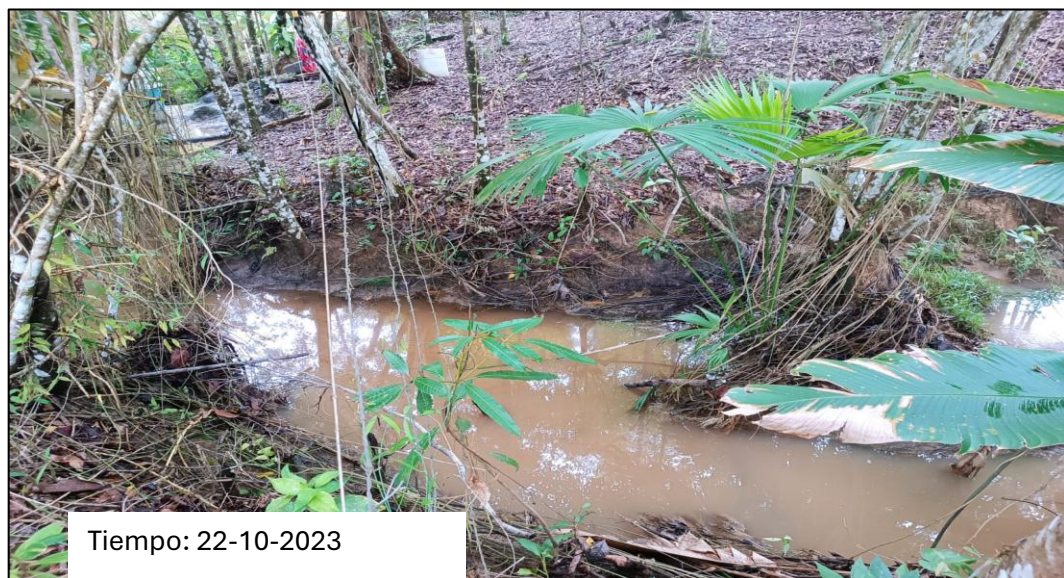
Figura 45

Contacto con una fuente hídrica cercana del pozo Lisama 26.

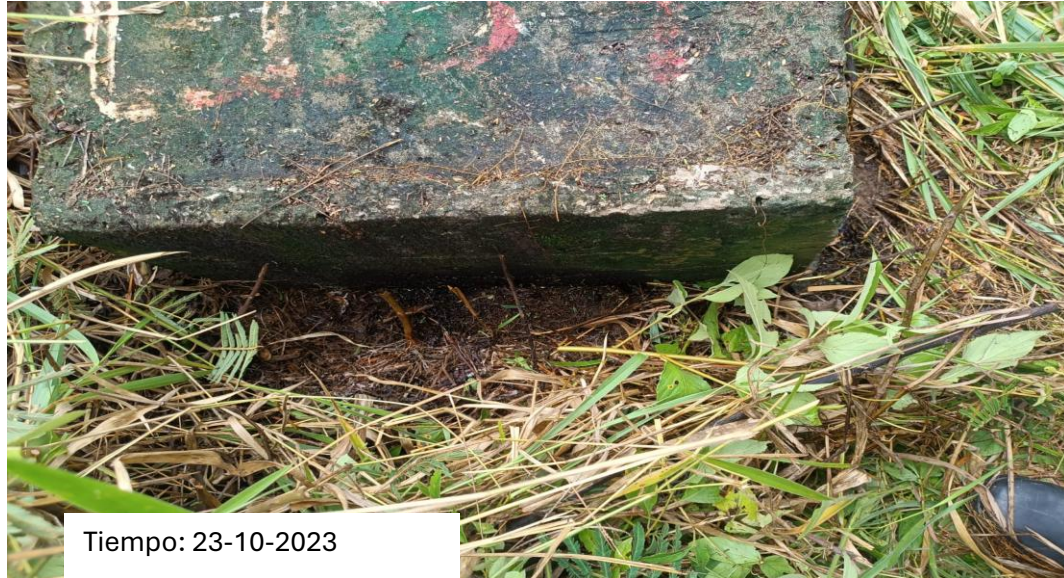
Figura 46

Presencia de aceite en el pozo Lisama 134.

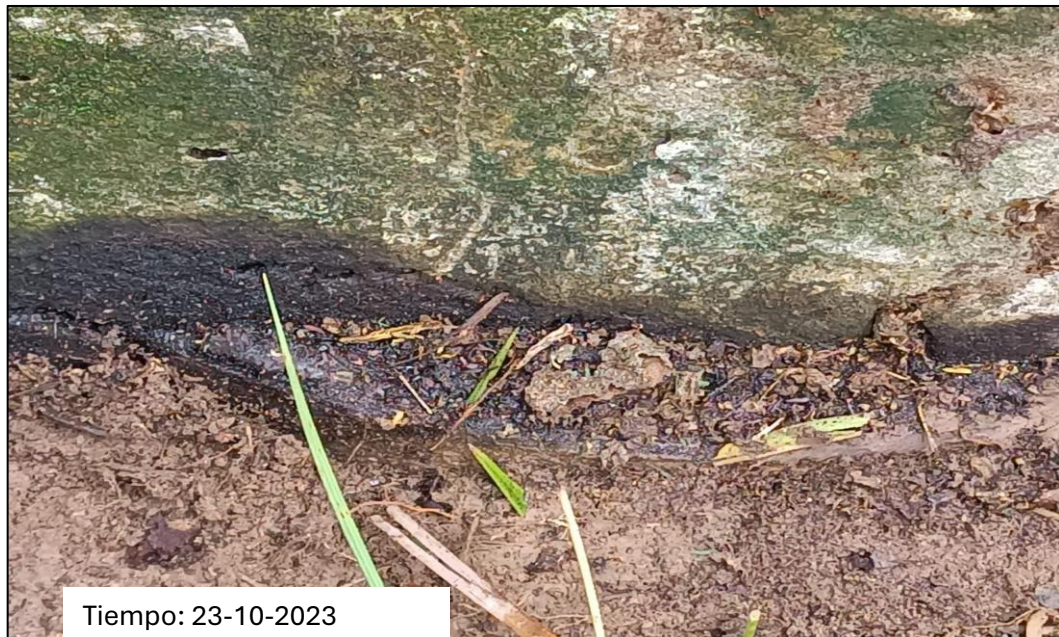
Figura 47

Presencia de aceite en el pozo Lisama 134.

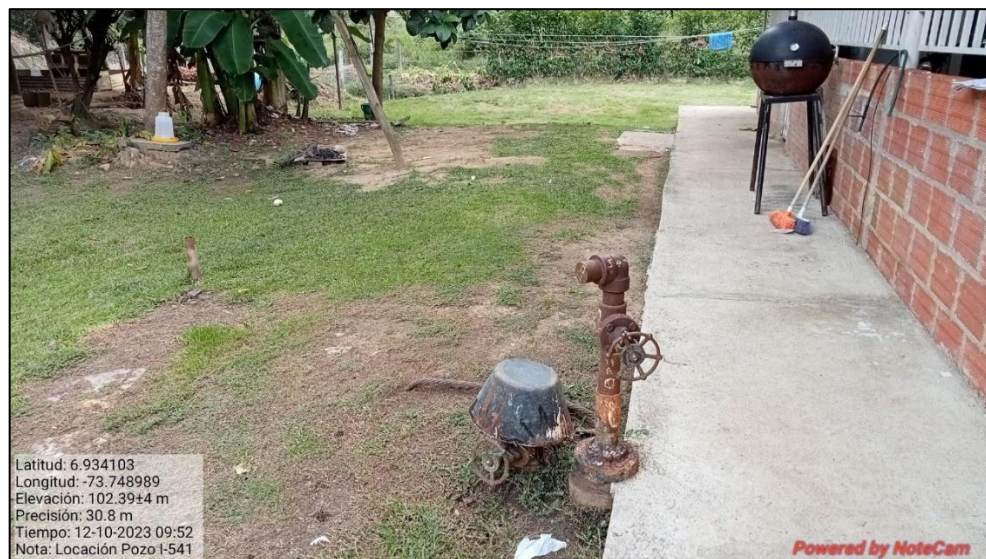
Figura 48

Pozo infantas 541 en patio de vivienda

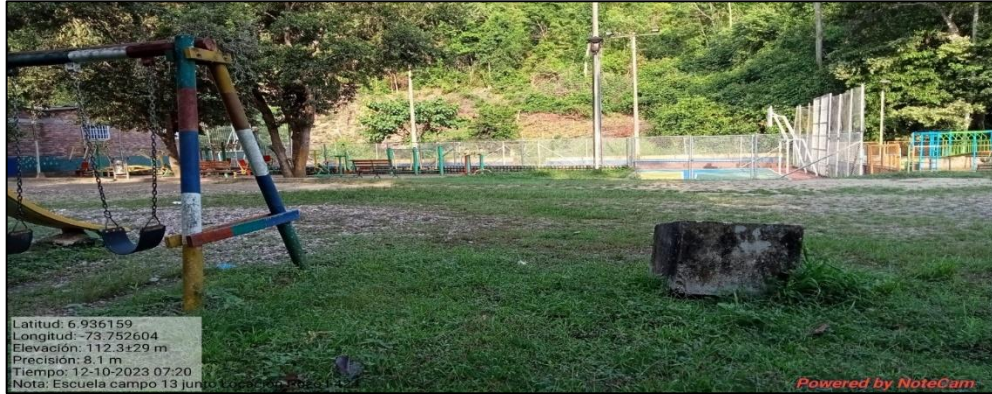
Figura 49

Pozo infantas 424 cerca de canchas

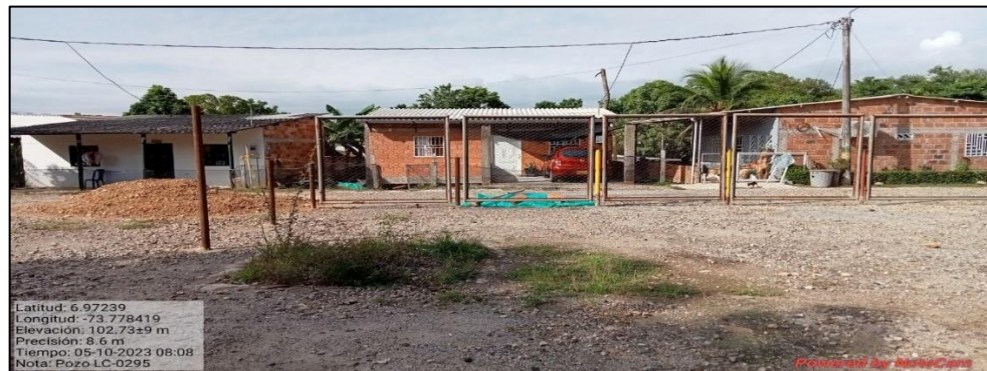
Figura 50

- Predios baldíos ocupados o en posesión que no pueden ser titulados por el Estado por encontrarse cerca de pozos activos o mal abandonados.
- Afectación directa al derecho de acceso a la propiedad y limitación de oportunidades de desarrollo económico de las familias.

Pozo infantas 295 cerca de viviendas

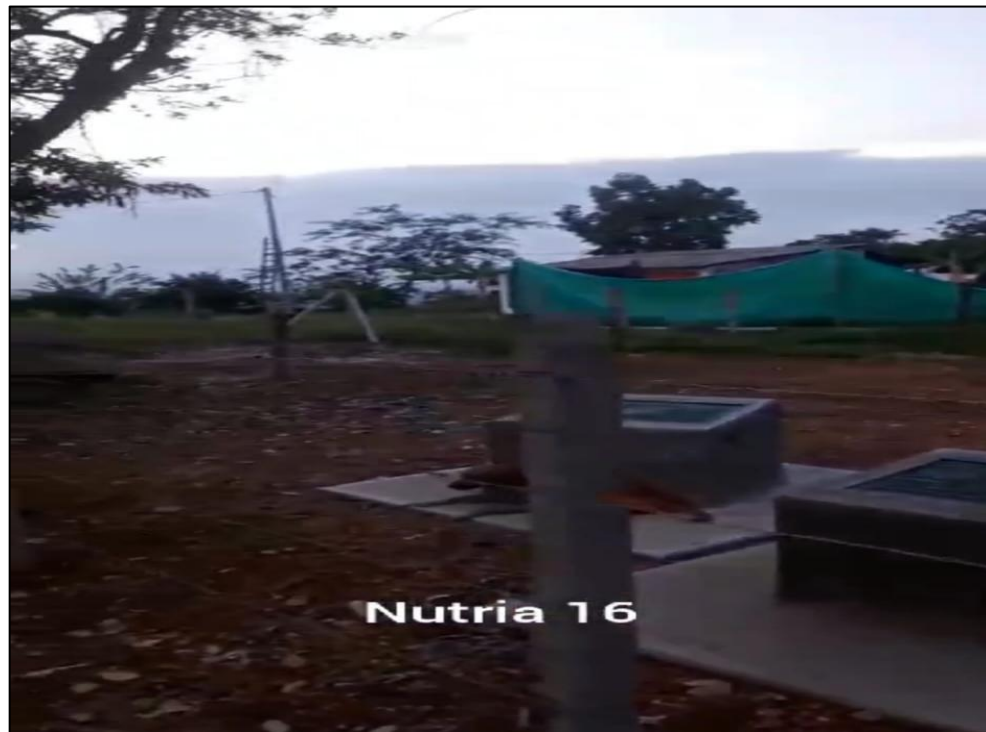
Figura 51

- Locaciones o plataformas de pozos abandonados cubiertas con grama o gravilla, encerradas con cercas de 4 o 5 líneas de alambre de púas y postes de cemento.
- Imposibilidad de utilizar el terreno para actividades agrícolas o pecuarias, a pesar de que la Ley 1274 de 2009 establece la terminación de la servidumbre petrolera una vez concluido el abandono definitivo.

Pozo Nutria 16 con 4 líneas de alambre de púa y postes de cemento

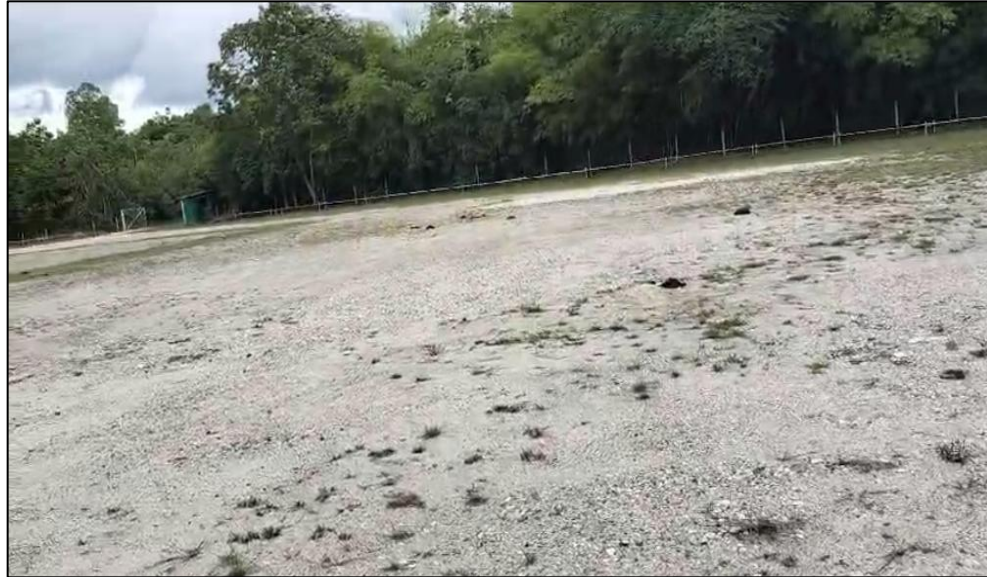
Figura 52

Locación del pozo santos 64 con gravilla
