Auxiliar de ingeniería en identificación, seguimiento y registro de amenazas naturales
y obras de mitigación en la jurisdicción de la CDMB

Trabajo de Grado para Optar el Título de Ingeniero Civil

Universidad Industrial de Santander

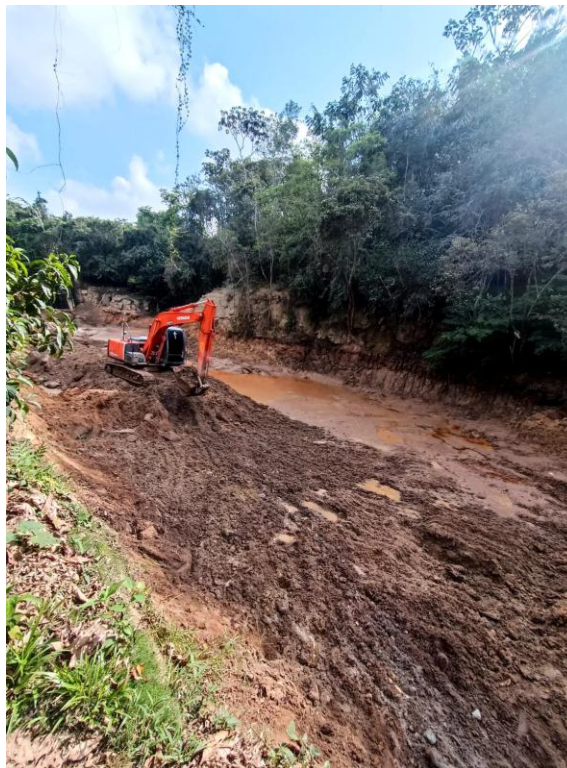
Figura 5.

En el sector El Gallego se identificó sedimentación en el lecho y erosión marginal incipiente. Como medida correctiva se realizó intervención con maquinaria para remoción de sedimentos, lo cual permitió restablecer la sección hidráulica; actualmente el punto presenta condiciones de abastecimiento de agua, evidenciando recuperación funcional del tramo intervenido.

Intervención de quebrada La Angula - El Gallego, Lebrija.

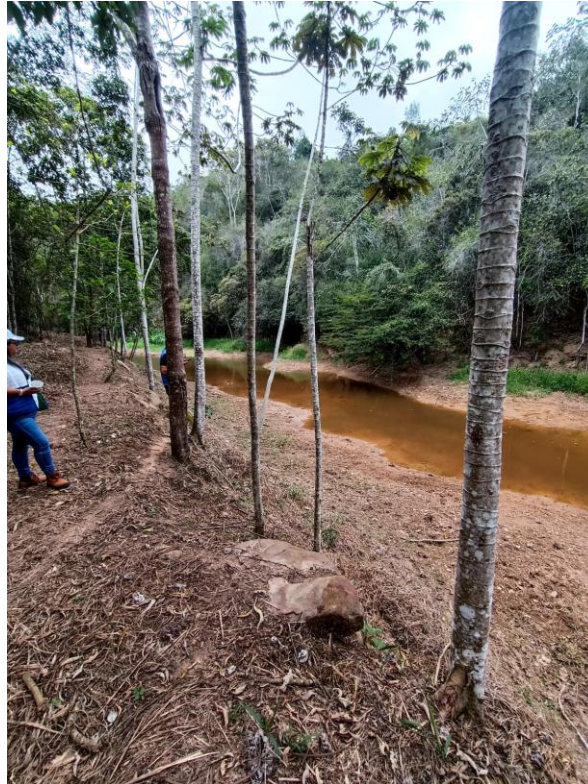
Figura 6.

En Pico del Águila se registraron condiciones de turbidez, acumulación de materia orgánica y proliferación de *Azolla filiculoides*, indicativas de baja renovación del agua y deterioro de la calidad, asociadas a flujo reducido y almacenamiento limitado.

Disminución del caudal con alta sedimentación - Pico del Águila, Lebrija.

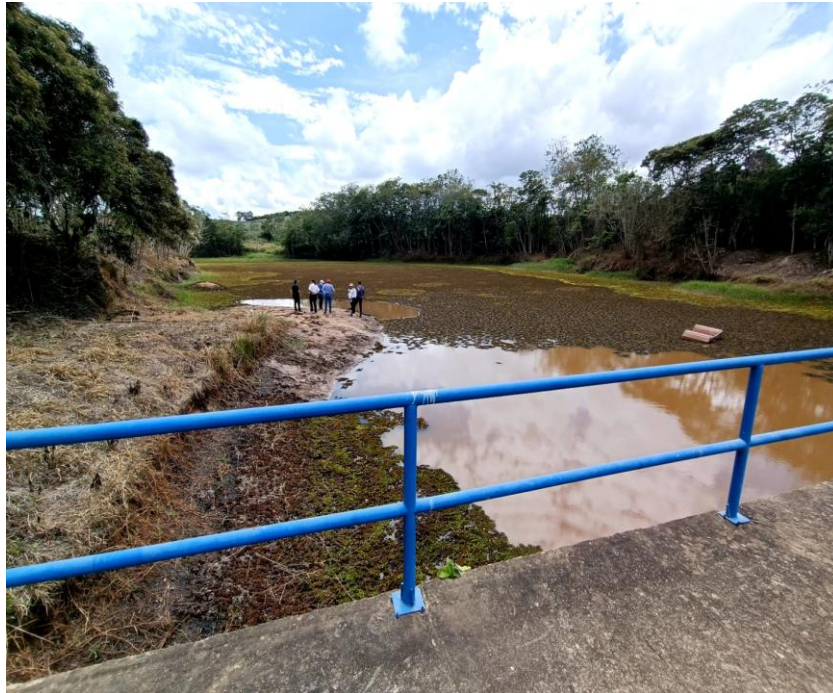
Figura 7.

En Piedras Negras se observó discontinuidad hidráulica (niveles por debajo del vertedero), generando condiciones de anoxia y restricción en la disponibilidad del recurso.

Proliferación de vegetación flotante en represa - Piedras Negras, Lebrija.

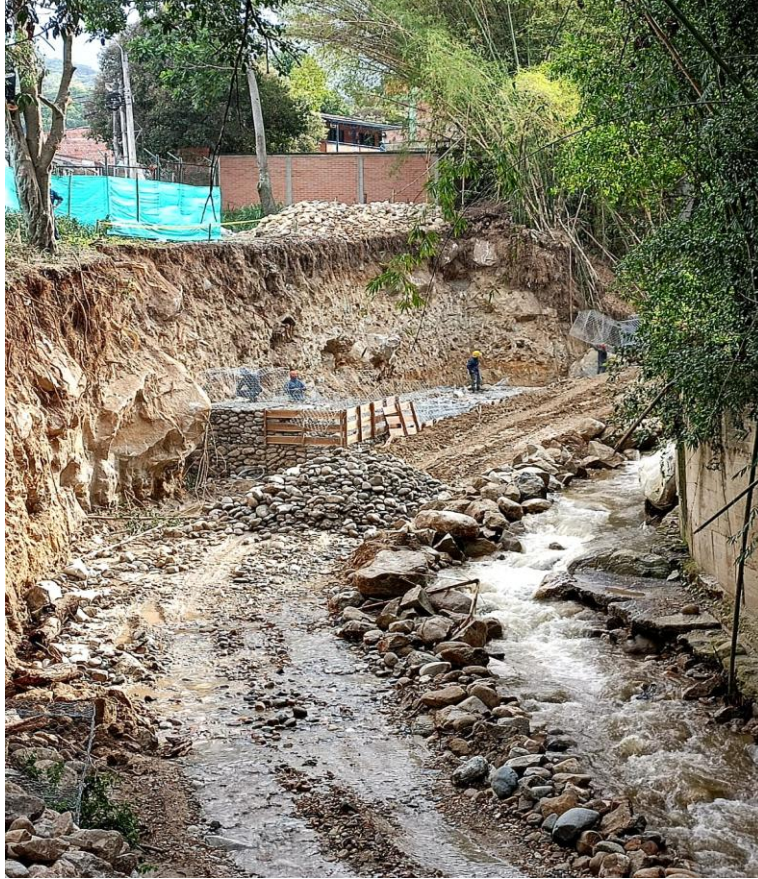
Figura 13.

Montaje de Gaviones – Lagos II, Floridablanca

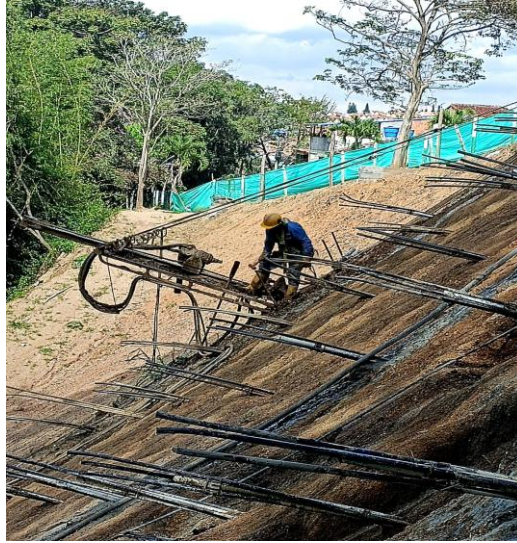
Figura 14.

En Arrayanes II se registró un avance técnico mayor, con perfilado descolgado de taludes y estabilización mediante anclajes (perforaciones horizontales en alta pendiente, inyección de lechada cementicia e instalación de cables), orientados al control de inestabilidad en ladera.

Perforación de Anclajes – Arrayanes II, Floridablanca.

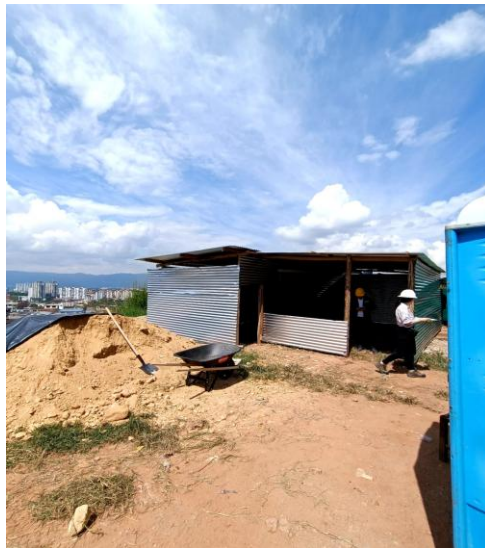
Figura 15.

En Santa Ana y Prados del Sur se observó el inicio de obra con adecuación del área y cerramientos preventivos.

Instalación de Campamento – Santa Ana y Prados del Sur, Floridablanca.
