**IDENTIFICACIÓN, DIAGNÓSTICO Y SOLUCIÓN AL PROBLEMA DE LAS
CONEXIONES ERRADAS EN EL SISTEMA DE ALCANTARILLADO
SEPARADO DE LOS MUNICIPIOS DE BUCARAMANGA
FLORIDABLANCA Y GIRÓN**

**UNIVERSIDAD INDUSTRIAL DE SANTANDER
FACULTAD DE CIENCIAS FÍSICO MECÁNICAS
ESCUELA DE INGENIERÍA CIVIL
BUCARAMANGA**

2006

**Trabajo de Grado
en la modalidad de Practica Empresarial
como requisito para optar por el titulo de Ingeniero Civil**

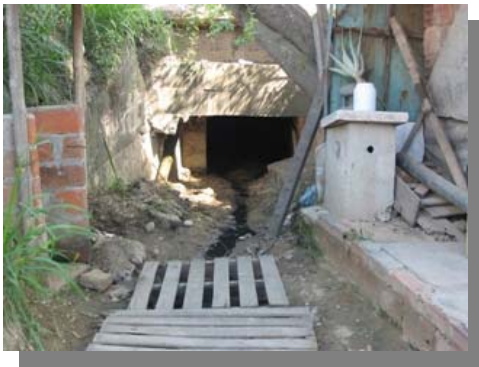
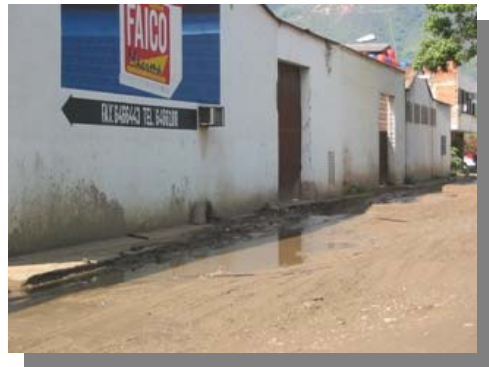
Foto 14. Entrega del Box Coulvert frente a Baterías Faico.

aguas negras de la denominada zona vieja son vertidas al sistema de drenaje que tiene la autopista para aguas lluvias, este drenaje cruza la autopista y es vertido en forma directa a la paralela de la autopista Girón Bucaramanga en el sector de la Empresa Baterías Faico.

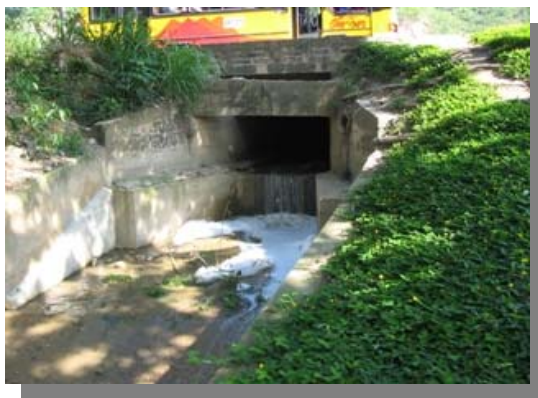
Foto 16. Quebrada Chocoíta.

Diagnóstico: En la visita efectuada a este predio se encontró que las aguas negras provenientes de su actividad económica son vertidas directamente a la Quebrada Chocoíta, por lo tanto se notificó al propietario de la conexión errada.

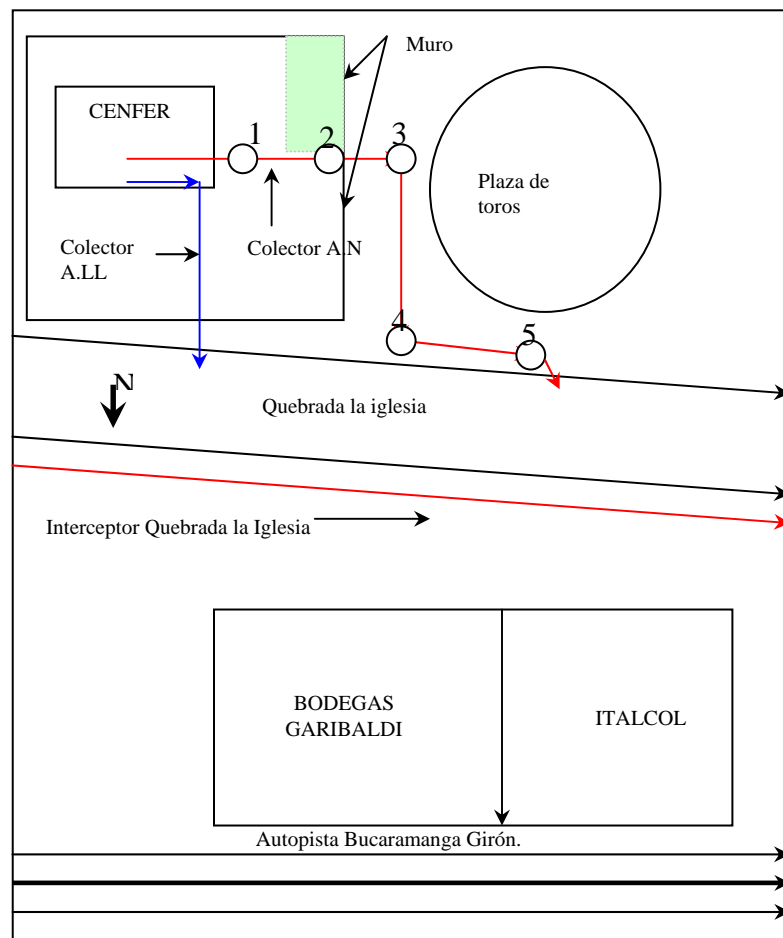
Figura 2. Diagrama distribución de alcantarillado sanitario y pluvial de CENFER.

Realizadas las pruebas de colorantes se pudo hacer un seguimiento de las aguas negras hasta el pozo número 4 (figura 2.) El pozo numero 5 (figura 2.), está totalmente obstruido producto de un taponamiento que impide que las aguas circulen y estas a su vez están rebosadas y caen directamente al talud y por consiguiente a la quebrada La Iglesia. Por esta razón fue imposible hacer el seguimiento mediante tintas a las aguas residuales de CENFER.

6.1.1 Recomendaciones para CONFER. Se recomienda que CENFER solicite con urgencia el servicio de Vector con el fin de solucionar el problema del rebosamiento del pozo de inspección numero 5 (figura 2.) puesto que el talud puede saturarse haciendo que el muro de canalización de la Quebrada La Iglesia colapse.

También se recomienda que las aguas lluvias provenientes de las zonas descubiertas de la parte que da contra la Plaza de Toros (en la figura zona de color verde) sean conducidas a la Quebrada La Iglesia y no directamente al alcantarillado de aguas negras como está en la actualidad (ver anexos y pozo numero 2 de la figura 2.), puesto que el alcantarillado sanitario no está diseñado para los caudales producidos por las lluvias.

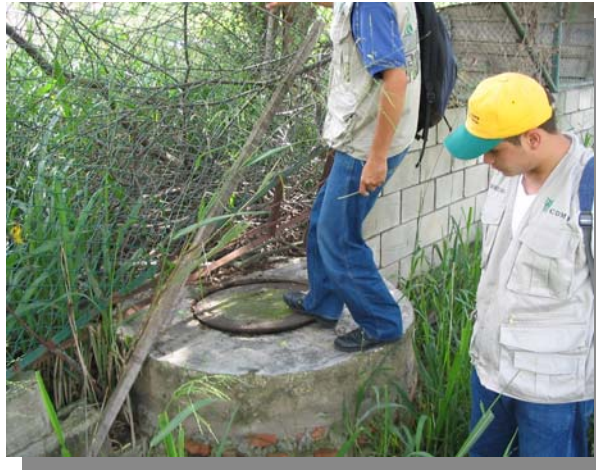
Conexión de aguas
lluvias al sistema de
aguas negras.

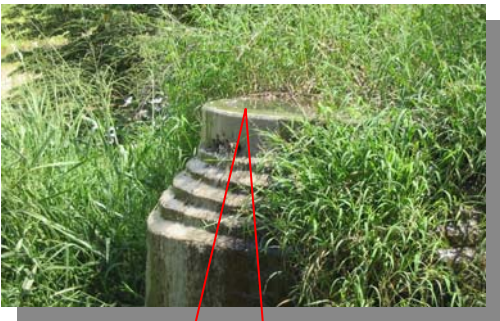
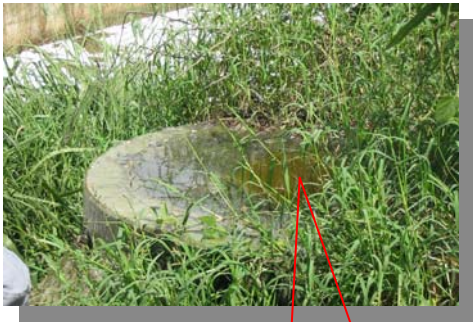
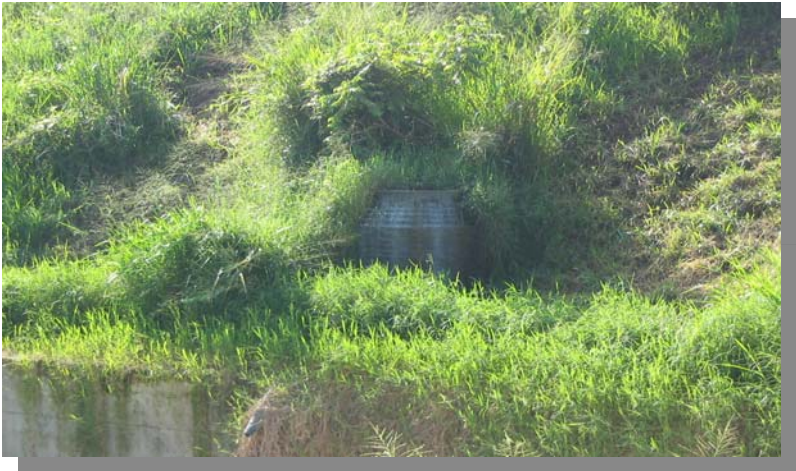
Foto 19. Pozo de inspección de CENFER que está rebosado en su totalidad.

Pozo totalmente rebosado

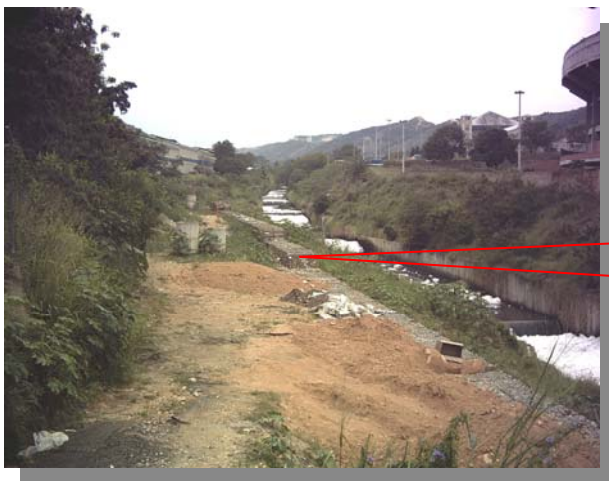
En el recorrido por la Quebrada La Iglesia se encontró con la construcción de un muro de contención en gaviones por parte de la Empresa ITALCOL, por su construcción estarse realizando en las proximidades de la Quebrada La Iglesia se notificó mediante oficio a la Coordinación de Plan Maestro de Alcantarillado y a la Dirección de Normatividad y Calidad Ambiental quienes detuvieron la ejecución de la obra.

Foto 20. Panorámica de muro en construcción dentro del área de protección de la Quebrada La Iglesia.

Levantamiento de muro fuera de las normas ambientales.

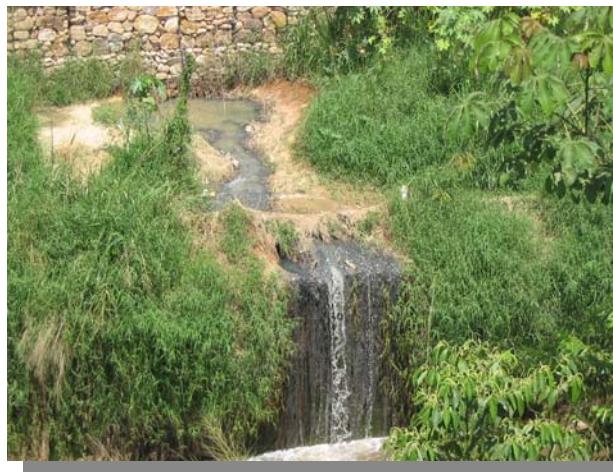
En el mismo sector se observó y se informó a la Coordinación de Operación de Redes, el mal funcionamiento del pozo de inspección P(QI)88 del interceptor maestro paralelo a la Quebrada La Iglesia ubicado en la parte posterior de ITALCOL, el cual presentaba una rotura que desviaba el caudal directamente a la quebrada contaminándola.

Foto 22. Pozo averiado en el Interceptor maestro paralelo a la Quebrada la Iglesia

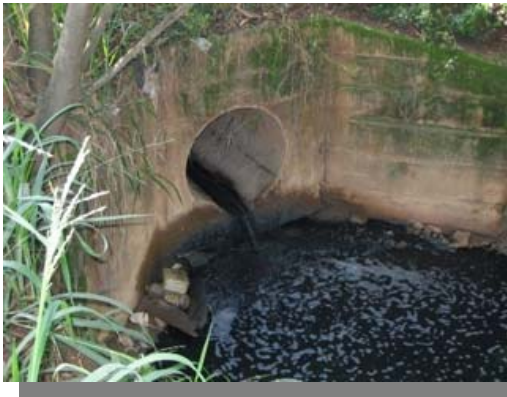
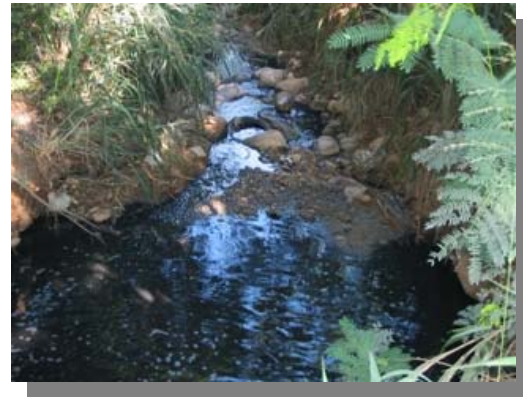
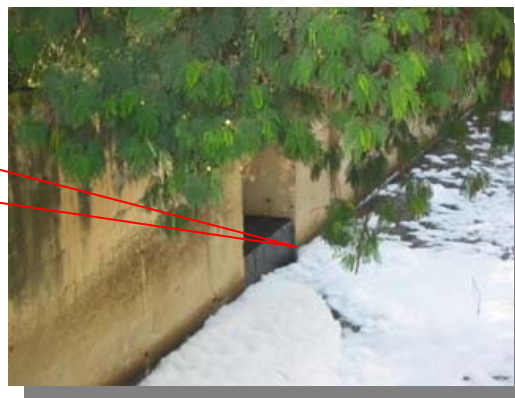
Foto 23. Cañada proveniente del Basurero el Carrasco.

La figura 3 muestra el estado de las conexiones pertenecientes a los diferentes predios del sector, el alto porcentaje de conexiones erradas que se presenta en este sector es debido a un crecimiento de la industria carente de planificación por parte de las entidades encargadas de dicho control tiempo atrás. Se identificaron predios que no tienen sistema de alcantarillado, como sucede en el sector de la entrada al carrasco en la margen izquierda de La Quebrada La Iglesia, en donde las aguas negras son conducidas directamente a la cañada que conduce los lixiviados provenientes del depósito de basuras El Carrasco a la Quebrada La Iglesia.

Entrega del Basurero El Carrasco.
