**GUÍA PARA LA IMPLEMENTACIÓN DE UN PROGRAMA DE  
MANTENIMIENTO MECÁNICO DEL CAMPO ESCUELA**

**UNIVERSIDAD INDUSTRIAL DE SANTANDER  
ESCUELA DE INGENIERIA DE PETROLEOS  
ESPECIALIZACION EN GERENCIA DE HIDROCARBUROS  
BUCARAMANGA – SANTANDER  
2009**

CAMPO ESCUELA COLORADO		CEC-MAN-INFORME-002	
	INFORME VISITA DE CAMPO MONOGRAFÍA GUÍA PARA LA IMPLEMENTACIÓN DE UN PROGRAMA DE MANTENIMIENTO MECÁNICO DEL CAMPO ESCUELA.		ACT: 0	5 / 10
	15/06/08

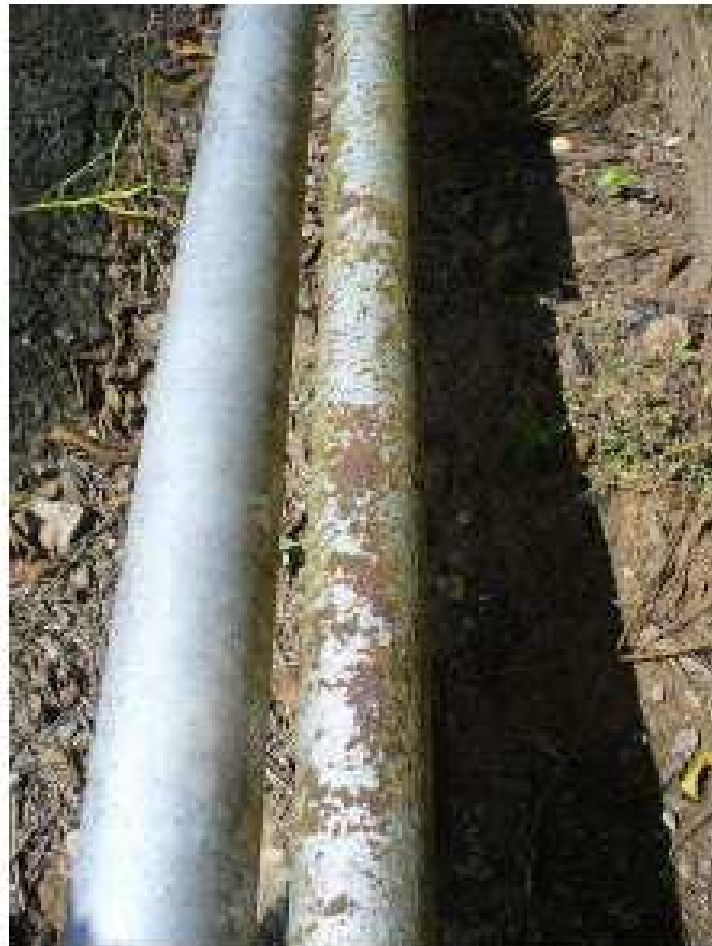
Se evidenció el mal estado de la pintura y daños por corrosión en diferentes partes de la tubería (ver foto 1 y 2).

Foto 1. Corrosión en tuberías de entrada estación de recolección

Es necesario desenterrar 18 metros de las dos líneas de entrada a la estación, cercanas al manifold (ver foto 3 y 4). Se debe dar una adecuada separación entre las dos líneas de entrada a la estación y adicionar soportes en el tramo inicial (ver foto 2).

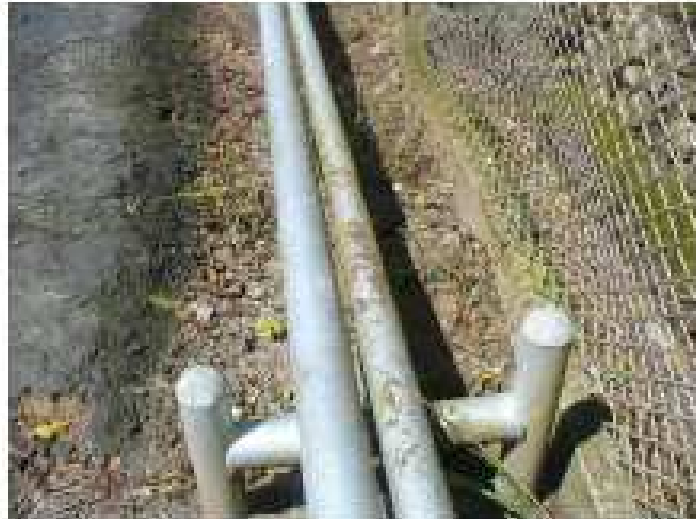
Foto 2. Corrosión en tuberías. En algunos puntos no hay separación entre las líneas.

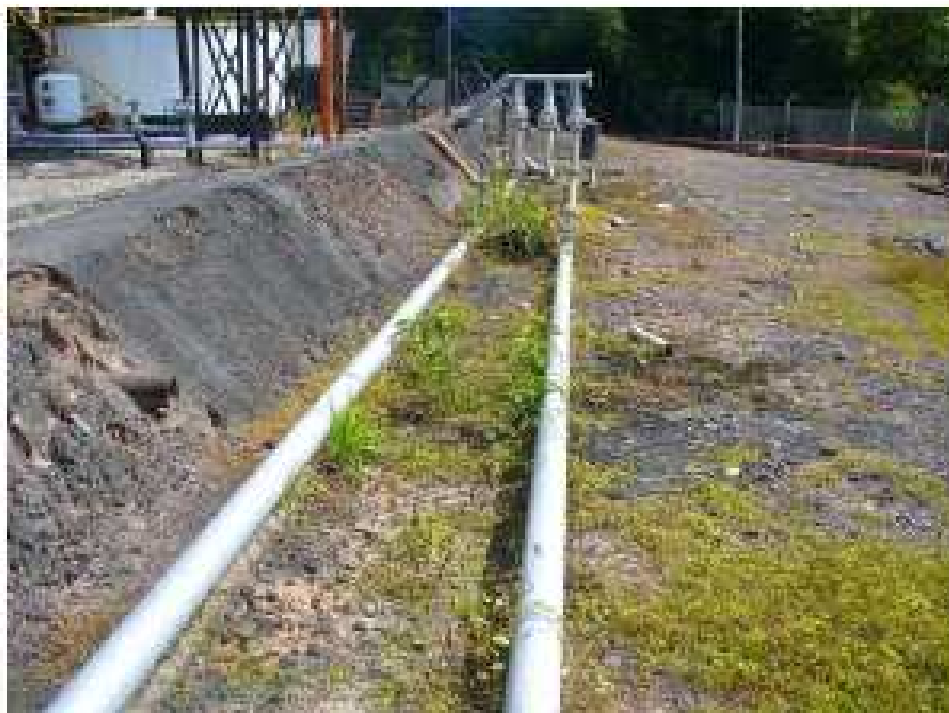
Foto 3. Tuberías a desenterrar

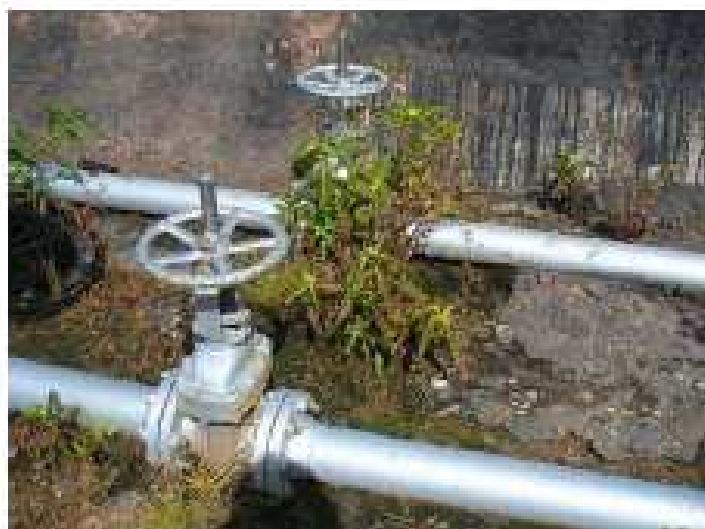
Foto 4. Válvulas y tuberías apoyadas en el suelo. Se evidencia daño en la pintura de las tuberías

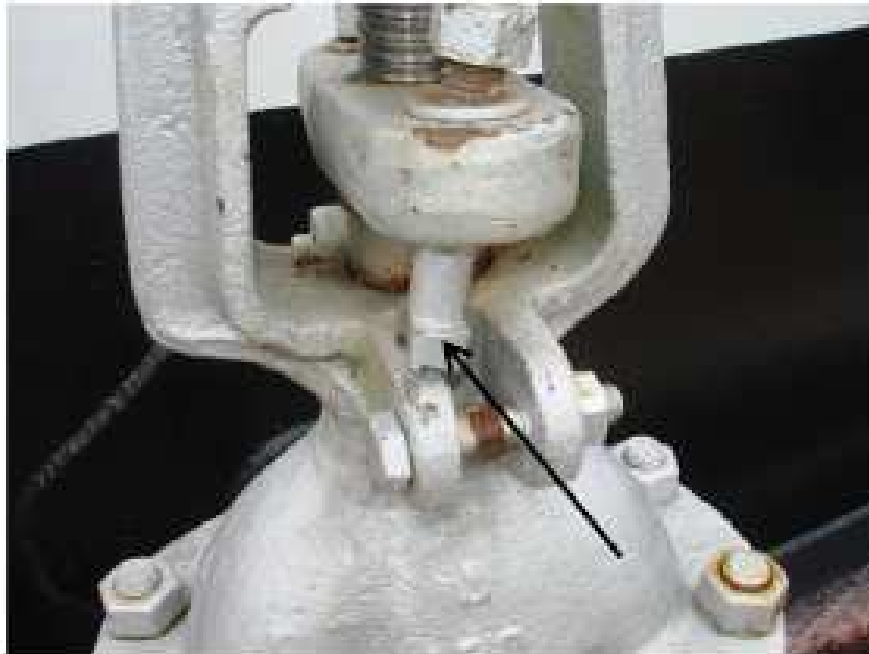
Foto 5. Válvula de recibo Tanque 01. Fractura en el Perno de ojal de retención del prensaestopa.

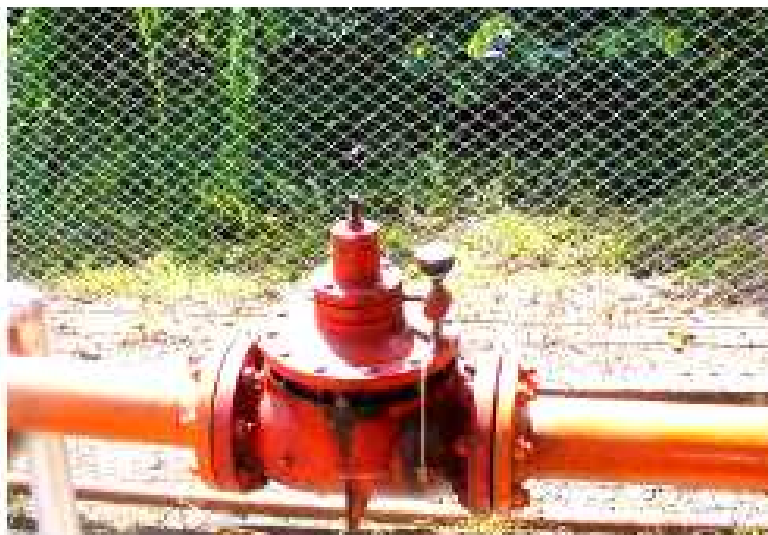
Foto 6. Válvula de retención línea de gas presenta fugas.
