Auxiliar de ingeniería para la supervisión de obras de adecuación,
remodelación o mantenimiento de la infraestructura en el
Hospital Internacional de Colombia

Trabajo de Grado para Optar al Título de Ingeniero Civil

Universidad Industrial de Santander
Facultad de Ingeniería Fisicomecánicas
Escuela de Ingeniería Civil
Ingeniería Civil
Bucaramanga

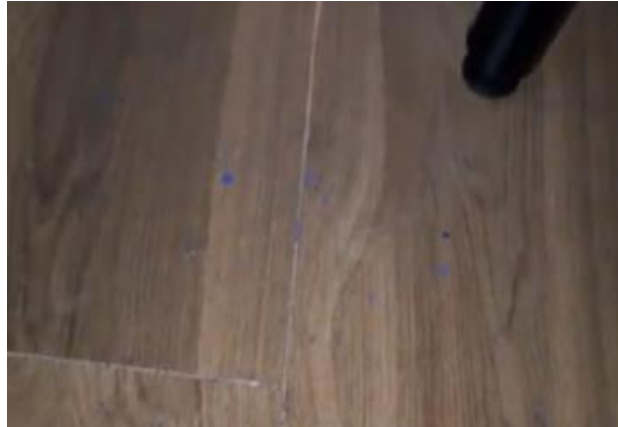
Figura 13

El auxiliar también participó como interventor, asistiendo a la entrega de la obra para verificar que todo se encontrara en buen estado. Durante la inspección, se identificaron manchas de pintura en algunas áreas del piso (Figura 13). Este inconveniente fue comunicado al contratista, quien procedió a solucionarlo. Una vez corregido, la obra fue recibida a satisfacción (Figura 14).

Manchas en el piso

Nota. Esta figura evidencia las manchas de pintura encontradas en piso del área de bienestar universitario. Fuente propia, aprobado por la Fundación Cardiovascular de Colombia (FCV,2024).

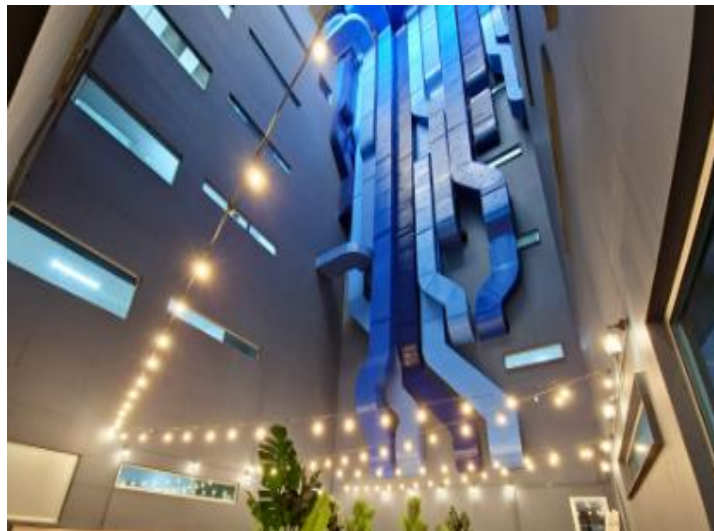
Figura 14

Área de bienestar universitario

Nota. Esta figura evidencia la adecuación realizada al área de bienestar universitario. Fuente propia, aprobado por la Fundación Cardiovascular de Colombia (FCV,2024).

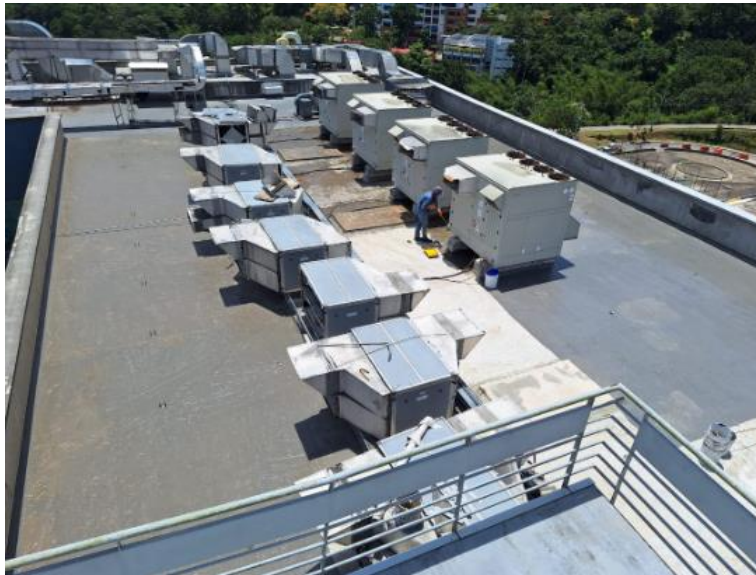
Figura 15

Cubierta de piso 10

Nota. Esta figura evidencia parte del área intervenida de la cubierta. Fuente propia, aprobado por la Fundación Cardiovascular de Colombia (FCV,2024).

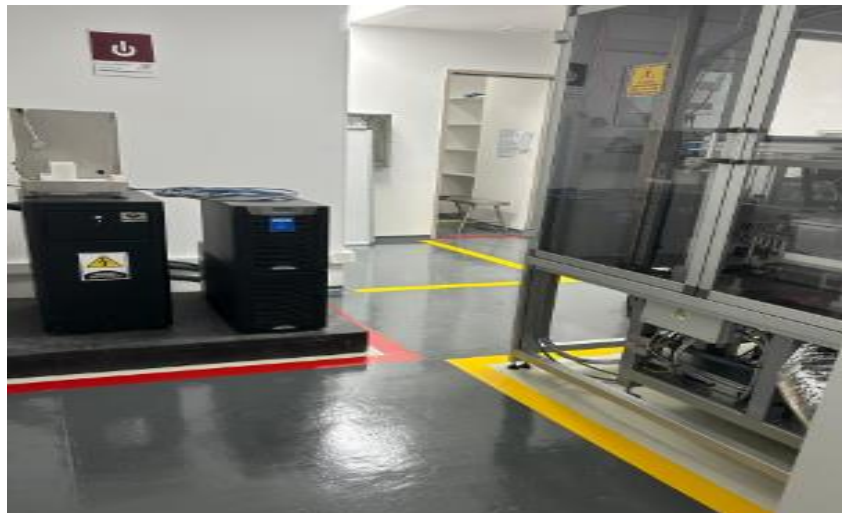
Figura 16

Área del robot calypso

Nota. Esta figura evidencia el mantenimiento realizado al área. Fuente propia, aprobado por la Fundación Cardiovascular de Colombia (FCV,2024).

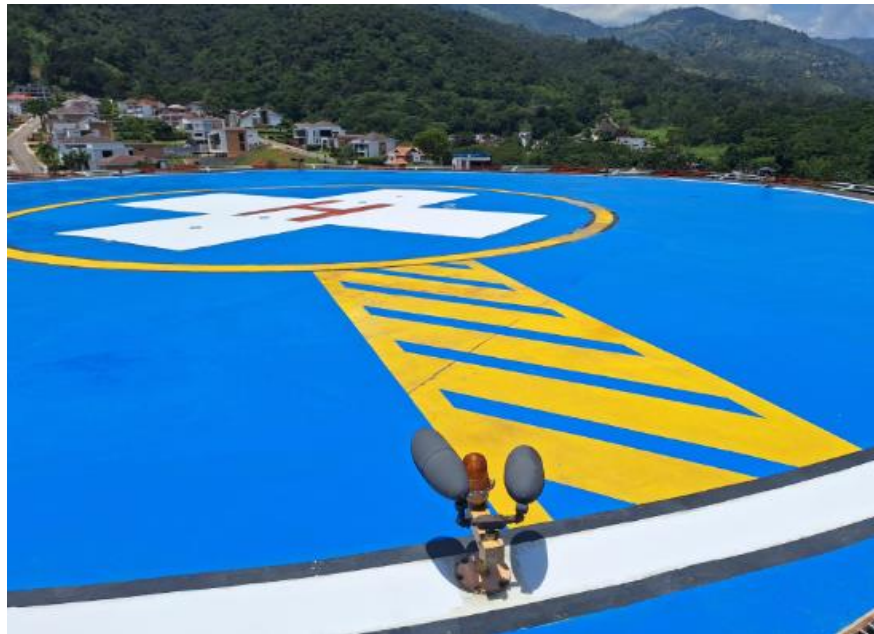
Figura 17

Helipuerto

Nota. Esta figura evidencia el mantenimiento realizado al Helipuerto. Fuente propia, aprobado por la Fundación Cardiovascular de Colombia (FCV,2024).

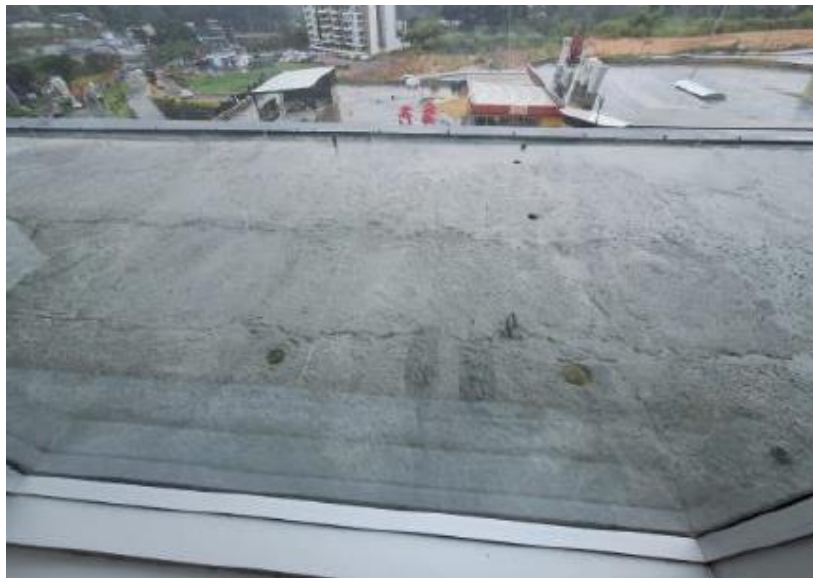
Figura 18

Impermeabilización del volado norte

Nota. Esta figura evidencia la impermeabilización con material cementicio aplicado al volado norte. Fuente propia, aprobado por la Fundación Cardiovascular de Colombia (FCV,2024).
