**INSPECCIÓN VISUAL PREVENTIVA, ANÁLISIS CONCEPTUAL Y FORMULACIÓN
DE OBRAS DE REMEDIACIÓN AL DERECHO DE VÍA DEL GASODUCTO
GIBRALTAR – BUCARAMANGA DESDE PK60+000 AL PK118+000.**

**UNIVERSIDAD INDUSTRIAL DE SANTANDER
FACULTAD DE INGENIERÍAS FÍSICOMECÁNICAS
ESCUELA DE INGENIERÍA CIVIL
MAESTRÍA EN GEOTECNIA
BUCARAMANGA
2014**

Trabajo de grado para optar el título de Magister en Geotecnia

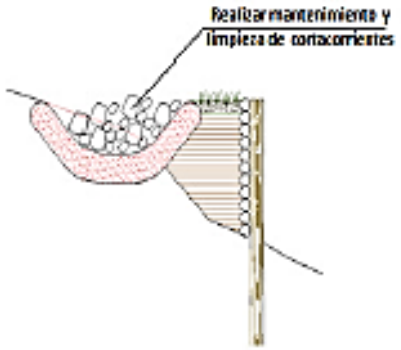
GEOLOGÍA LOCAL Este tramo de la línea muestra en superficie un depósito de coluvión constituido por material heterogéneo que incluye bloques de diferentes tamaños, algunos muy grandes, embebidos en una matriz areno gravosa muy húmeda. La pendiente del terreno y la saturación de los suelos, facilita el corrimiento de material.

<p>Solución Propuesta</p>																						
DIAGNOSTICO GEOTÉCNICO Debido al arrastre de material en las lluvias y el crecimiento de maleza, las obras de geotecnia construidas para garantizar la estabilidad del talud se encuentran deterioradas y en mal estado.																									
RECOMENDACIÓN Se recomienda hacer un mantenimiento global de las obras de geotecnia ya construidas para mantenerlas en funcionamiento.																									
TIPO DE AMENAZA PRESENTE Deslizamiento <input type="checkbox"/> Desplazamiento <input type="checkbox"/> Cárcava <input type="checkbox"/> Aguas de Escorrentía <input type="checkbox"/> Erosión <input type="checkbox"/> Fisuras <input type="checkbox"/> Hundimientos <input type="checkbox"/> Reptación <input type="checkbox"/> Grietas <input type="checkbox"/> Afectación al DDV <input checked="" type="checkbox"/>		ESTABILIDAD CONCEPTUAL

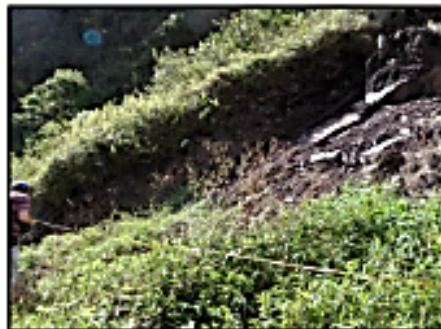
Se reconoce en este sitio un depósito de ladera de tipo local sobre materiales fracturados de la Formación Silgará que ocupa laderas en pendientes medias. Los materiales que conforman este depósito incluyen fragmentos de roca donde se evidencia el patrón de fracturamiento sobre los planos de debilidad de este tipo de rocas foliadas los cuales muestran deslizamientos puntuales de mediana magnitud.

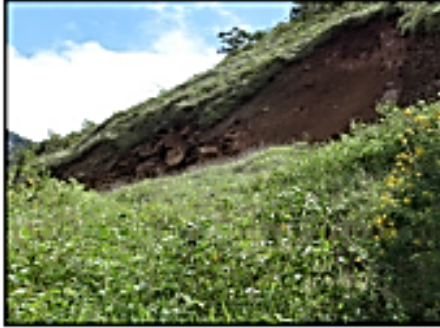
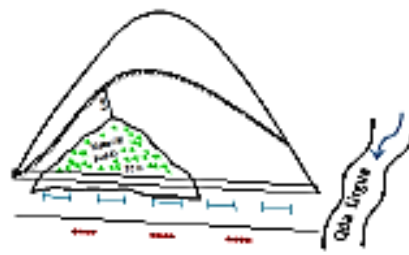
GEOLOGÍA LOCAL					
<p>En este sitio se observan materiales que constituyen un depósito de ladera heterogéneo con presencia de fragmentos de tamaño predominantemente pequeños y mayor porcentaje de matriz suelta hacia la parte más superficial. Este depósito yace sobre rocas metamórficas altamente fracturadas y diaclasadas de la Formación Silgará.</p>

DIAGNOSTICO GEOTÉCNICO					
Deslizamiento superficial de depósito de talus sobre una matriz soportada. Se observa gran contenido de humedad en la parte superficial del terreno					
RECOMENDACIÓN					
Se recomienda realizar revegetalización para mitigar el efecto de la infiltración directa de las aguas lluvias y el avance de la problemática por factores erosivos					
TIPO DE AMENAZA PRESENTE		ESTABILIDAD CONCEPTUAL			
Deslizamiento	<input checked="" type="checkbox"/>	AMENAZA		TAMAÑO	
Desplazamiento	<input type="checkbox"/>	Muy Alta	<input type="checkbox"/>	Grande	<input type="checkbox"/>

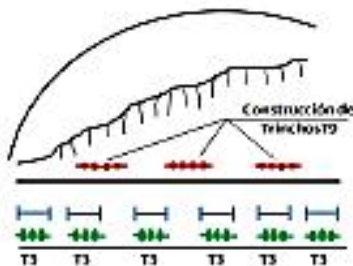
Los materiales presentes en este sitio corresponden a rocas metamórficas masivas altamente fracturadas las cuales se muestran lateralmente niveles altamente meteorizados. Se observa desprendimiento de grandes bloques sobre los planos de debilidad generados por el tipo de metamorfismo y la actividad tectónica regional que ha sufrido la zona.

Se evidenció flujo de detritos a causa de que la roca "in situ" la cual está altamente fracturada y meteorizada. También se evidencia desprendimiento de bloques.

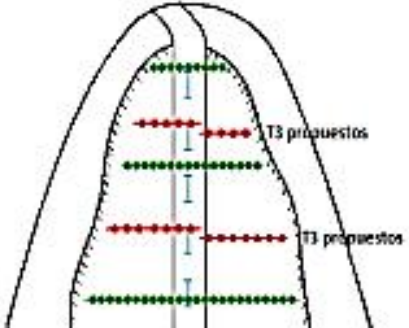
Se hace reconocimiento de obras de geotecnia deterioradas por el tiempo. Se evidencias pequeños surcos de erosión por escorrentía superficial..

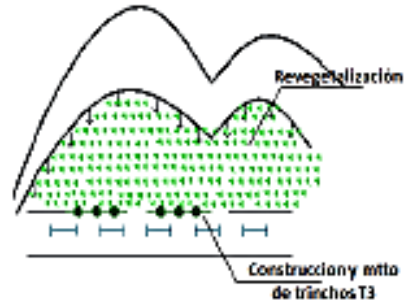
DIAGNOSTICO GEOTÉCNICO
 Se identifica un coluvión con desprendimientos y caída de bloques y detritos

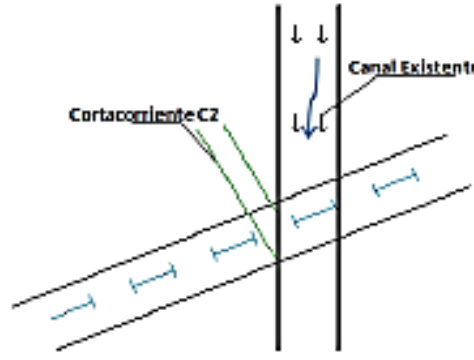
<p>Zona de acumulación de aguas de escorrentía que entregan sobre un caño que ya está canalizado.</p>			<p>Solución Propuesta</p>		
RECOMENDACIÓN					
<p>Se recomienda darle un manejo a las aguas acumuladas mediante dos filas de cortacorrientes C2 en sacos de suelo cemento de 5 metros lineales cada uno y entregarlas en el canal existente.</p>					
TIPO DE AMENAZA PRESENTE		ESTABILIDAD CONCEPTUAL			
Deslizamiento	<input type="checkbox"/>	AMENAZA		TAMAÑO	
Desplazamiento	<input type="checkbox"/>	Muy Alta	<input type="checkbox"/>	Grande	<input type="checkbox"/>
Cárcava	<input type="checkbox"/>	Alta	<input type="checkbox"/>	Mediano	<input type="checkbox"/>
Aguas de Escorrentía	<input checked="" type="checkbox"/>	Media	<input checked="" type="checkbox"/>	Pequeño	<input checked="" type="checkbox"/>
Erosión	<input type="checkbox"/>	Baja	<input type="checkbox"/>		
Fisuras	<input type="checkbox"/>				
Hundimientos	<input type="checkbox"/>
