**Diagnóstico de la avenida circunvalar entre la calle 49 y la transversal 29 del municipio de
Barrancabermeja empleando la metodología de auditoria de seguridad vial**

Trabajo presentado como requisito para optar al título de Ingeniero Civil

Universidad Industrial De Santander

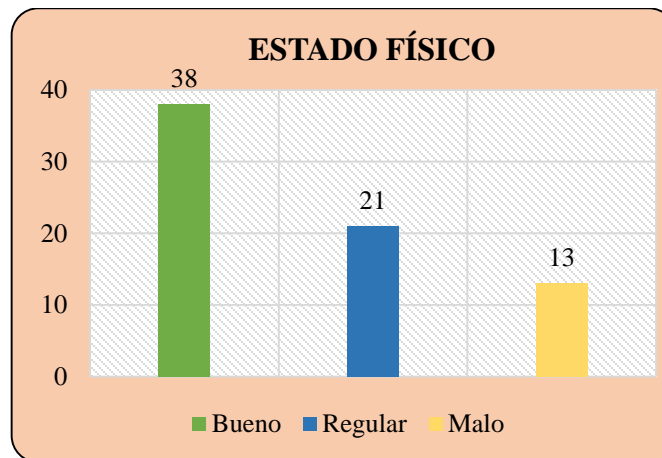
Figura 16. Estado físico de la señalización vertical

De las 72 señales de tránsito presentes en el tramo, 38 se encuentran en buen estado, 21 en regular estado y 13 en mal estado, como se detalla en la Figura 16. Es decir, un 52,8% se encuentra en un correcto estado, un 29,2% y 18% en regular y mal estado respectivamente como se muestra en la Figura 17.

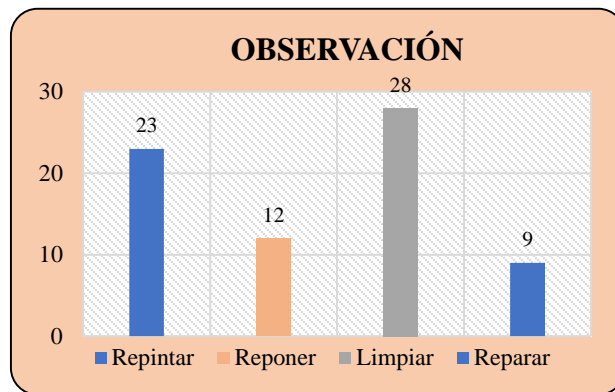
Figura 18. Observación del estado físico de las señales verticales

Dentro del diagnóstico se encontró que 23 señales requieren ser repintadas, 9 de ser reparadas, 28 precisan limpieza, y 12 se necesitan reponer como se detalla en la figura 18.

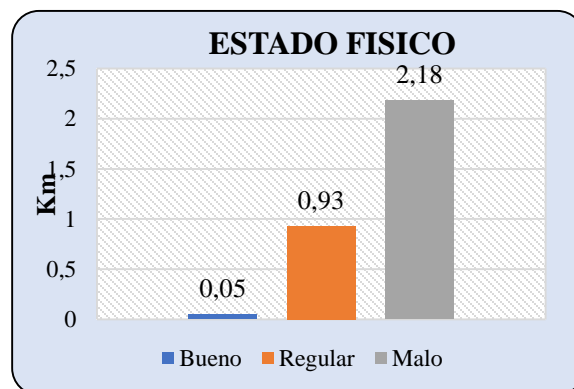
Figura 20. Estado físico de la señalización horizontal

En gran parte de la vía, la señalización horizontal se encuentra en un desfavorable estado, como se aprecia en la Figura 20, 218 tramos correspondientes a 2,18 kilómetros se encuentran en un mal estado, 930 metros en regular estado y tan solo un pequeño tramo de 50 metros se cataloga como buen estado.

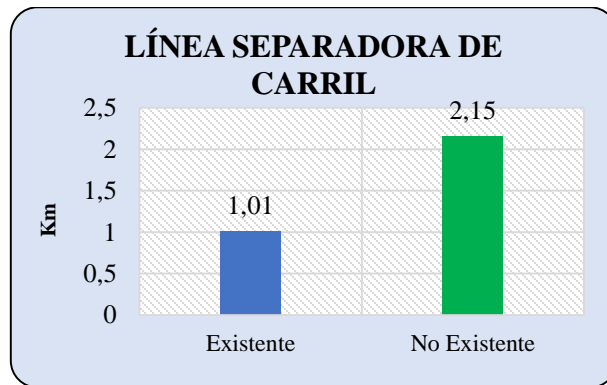
Figura 21. Cantidad de tramo donde se presenta línea separadora de carril en el tramo de la vía.

Al ser una vía de segundo orden, el Manual de Señalización del Ministerio de Transporte recomienda el uso continuo de línea central, no obstante, la línea central es inexistente en más de la mitad del tramo vial, como se aprecia en la Figura 21, tan solo 1,01 kilómetros cuentan con línea central, en el tramo restante (2,15 kilómetros) no se registra.

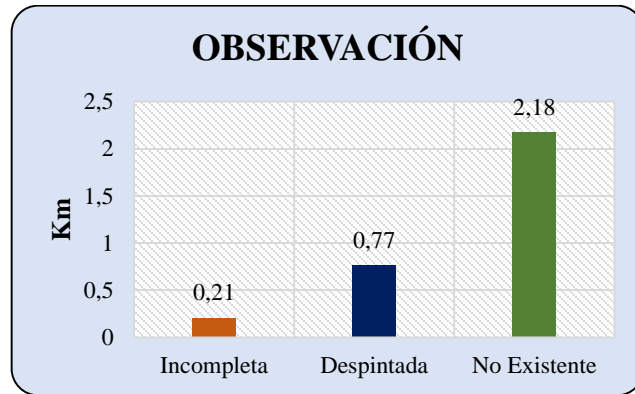
Figura 22. Observaciones generales del tramo de la vía

En el tramo vial de 3,16 kilómetros no se evidencia la presencia de línea de borde, tachas reflectivas, captafaros, así como de defensa metálica.

En términos generales y como se aprecia en la Figura 22, en 2,18 kilómetros no se presenta señalización horizontal de ningún tipo, en 210 metros se encuentra incompleta y en 770 metros se presenta despintada.

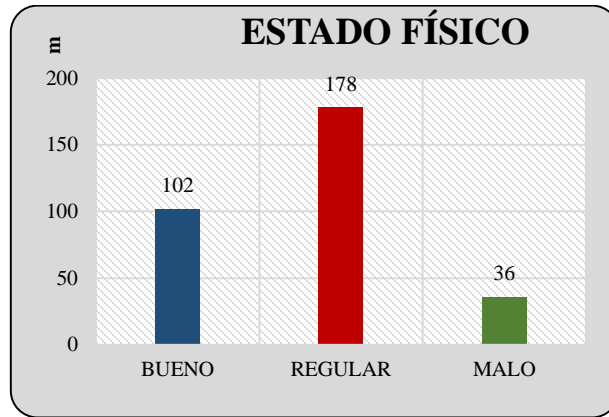
Figura 23. Estado físico del pavimento

Dentro del diagnóstico realizado se encontró que 1,02 Kilómetros del tramo se encuentra en buen estado, 1,78 Kilómetros presenta un regular estado, y los 360 metros restantes se encuentran en mal estado. Como se aprecia en la figura 23. Es decir, un 32,3% se encuentra en buen estado, 56,3% presenta un regular estado y solo el 11,4% se encuentra en un mal estado. Como se aprecia en la figura 24.

En cuanto al estado del pavimento se encontró que 1,02 Kilómetros del tramo se encuentra en buen estado, 1,78 Kilómetros presentan un estado regular, y los 360 metros restantes se encuentran en mal estado siendo las cabezas duras, piel de cocodrilo y descascaramiento las fallas más relevantes encontradas a lo largo del tramo indicando que la estructura está fallando por fatiga debido a las cargas a las cuales se encuentra sometido este tramo vial por la circulación de carga pesada y muy seguramente por problemas de drenaje además de impases o alteraciones en el momento en el que se llevó a cabo la construcción de la vía y puesta de la carpeta asfáltica como por ejemplo mal distribución de agregados, espesor de carpeta asfáltica insuficiente, mezcla muy permeable y riego de liga deficiente.

Se recomienda realizar labores de mantenimiento a la carpeta asfáltica como reparcho y sellamiento de grietas y fisuras con emulsión asfáltica o similar para evitar las filtraciones de agua a las capas inferiores del pavimento.

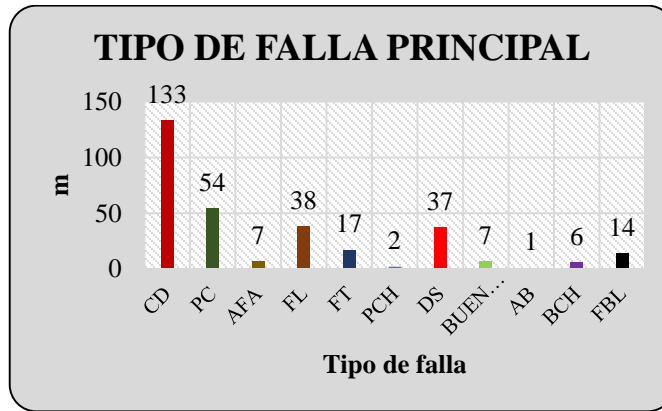
Figura 25. Tipo de falla presente en el pavimento

A lo largo del tramo vial se presenta gran cantidad de fallas como se aprecia en la Figura 25. En 1,33 kilómetros se presenta la falla denominada Cabezas duras (CD), siendo la más frecuente a lo largo del tramo de estudio. En 540 metros se presentan Piel de cocodrilo (CD), en 380 metros se observan Fisuras Longitudinales, en 370 metros se presenta Desgaste Superficial (DSU), en 540 metros se presentan otros tipos de falla (AFA: Afloramiento de agua, BCH: Bache, FT: Fisura transversal, PCH: Parcheo, AB: Abultamiento). En los 70 metros restantes no se registran fallas.
