**PRÁCTICA EMPRESARIAL EN LA EMPRESA TORRES ING. S.A.S. COMO
AUXILIAR DE INTERVENTORÍA EN LA CONSTRUCCIÓN DE ESTRIBOS Y
MONTAJE DE PUENTE METÁLICO TIPO CALLENDER.**

WINSTON MARIO NAVARRO SUÁREZ

2013

Trabajo de grado para optar por el título de Ingeniero Civil

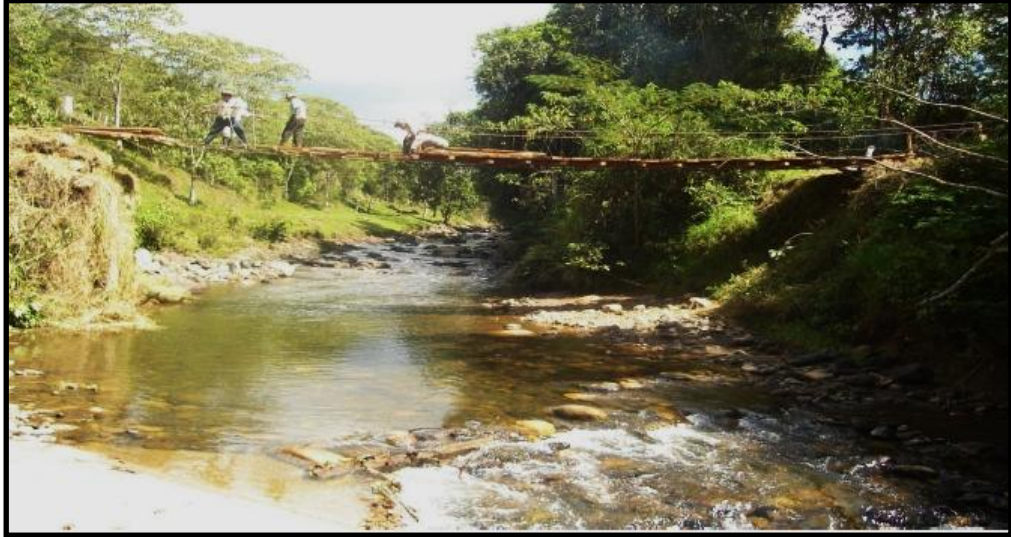
Fotografía 2. Puente colgante existente, se observa el deterioro de los estribos.

2.3.2 Estado estructural del puente. El puente existente en ese entonces estaba conformado por múltiples tablonces de madera unidos uno a uno a dos guayas de grueso calibre que atravesaban de un lado a otro el río y que se anclaban en estacas metálicas incrustadas en el suelo o se amarraban a los troncos de grandes árboles cercanos, se pretendió sustituir éste puente por un puente metálico tipo Callender apoyándolo en estribos nuevos construidos en concreto reforzado, ya que los estribos del puente anterior no eran funcionales debido a que el correspondiente a la margen izquierda aguas abajo colapsó, y el de la margen derecha se encontraba muy deteriorado producto de la socavación provocada por el cambiante comportamiento en la dinámica del río, por lo que se recomendó demoler y diseñar unos nuevos estribos que soportaran el puente metálico que se encontraba apilado en el sector.

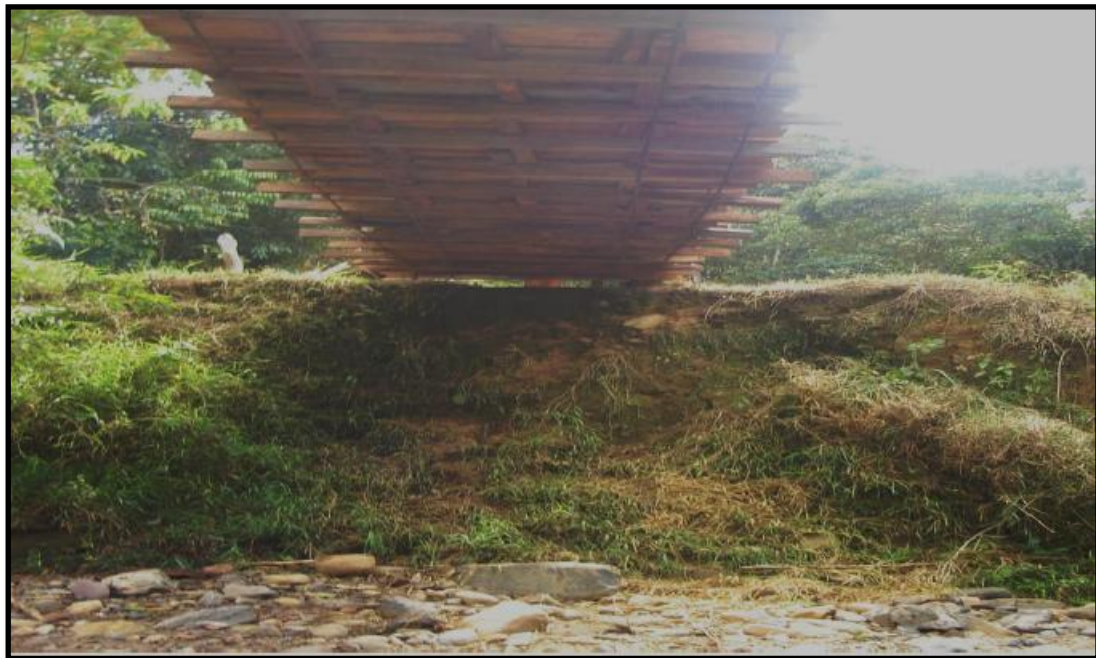
Fotografía 3. Estribo izquierdo completamente destruido.

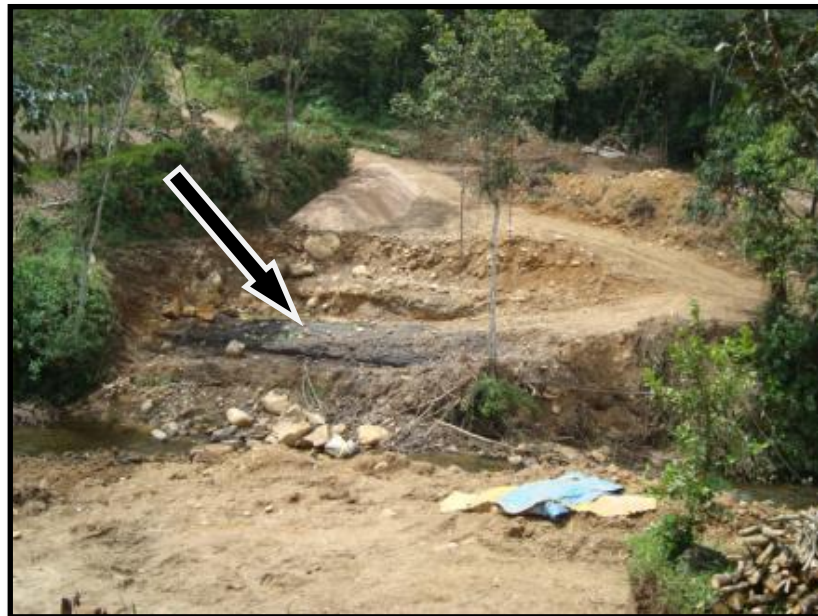
Fotografía 9. Afloramiento de lecho rocoso en estribo izquierdo

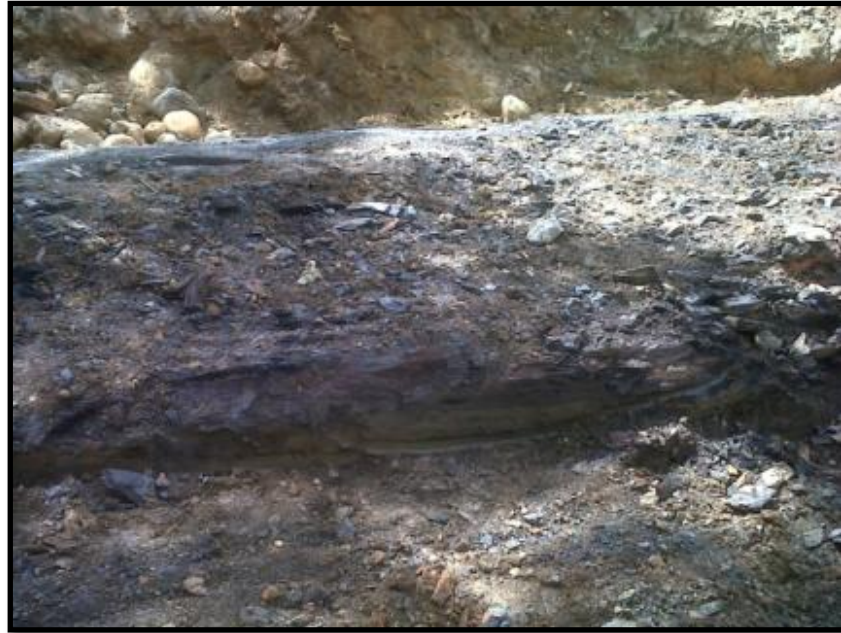
Fotografía 10. Roca que afloró en estribo izquierdo

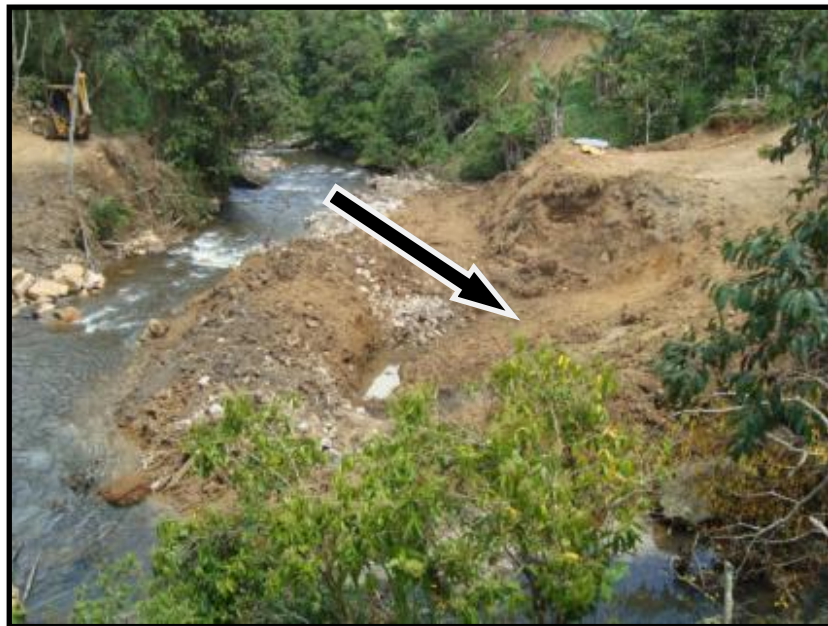
Fotografía 11. Afloramiento de roca en estribo derecho

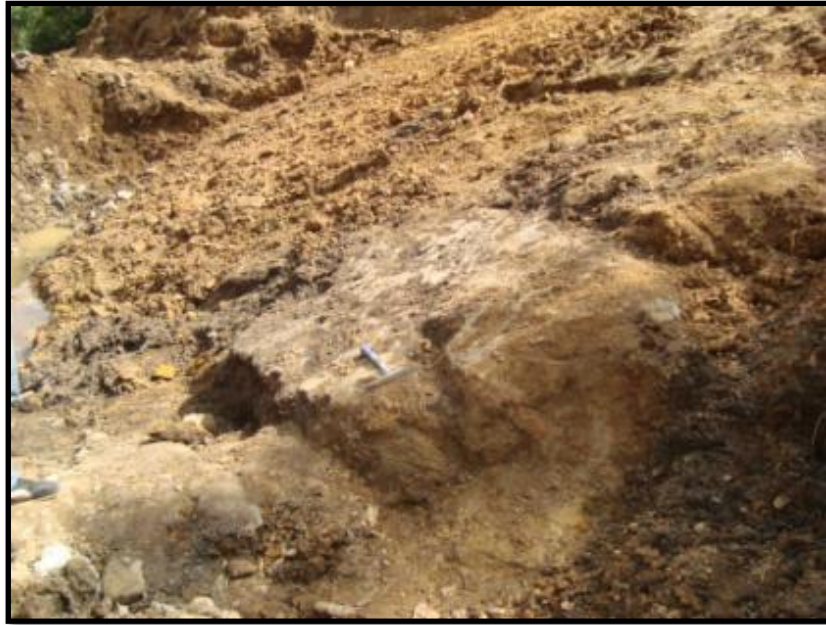
Fotografía 12. Roca que afloró en estribo derecho

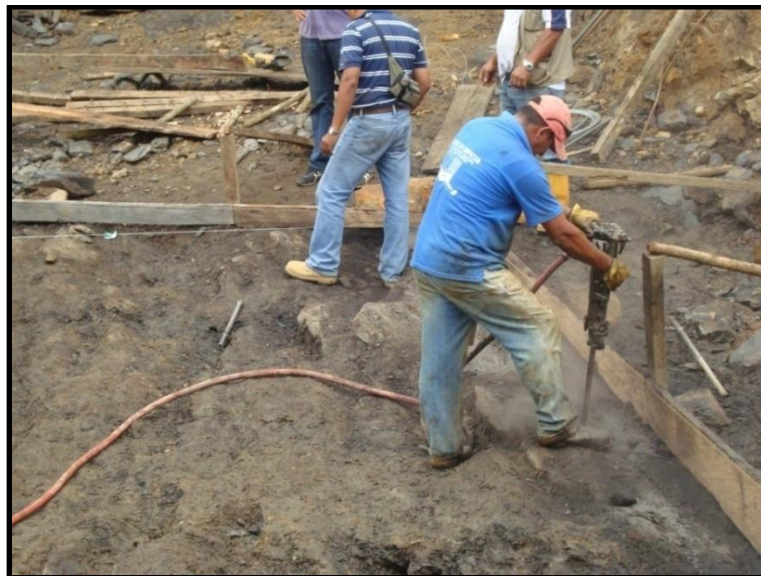
Fotografía 18. Perforaciones en roca de 3/4” de diámetro y 35 cm de profundidad

Una vez finalizadas las perforaciones y antes de instalar los anclajes, se realiza una limpieza mediante aire a presión en cada una de ellas, de esta manera se retira el material suelto que pueda afectar el óptimo empotramiento de la varilla en la roca.

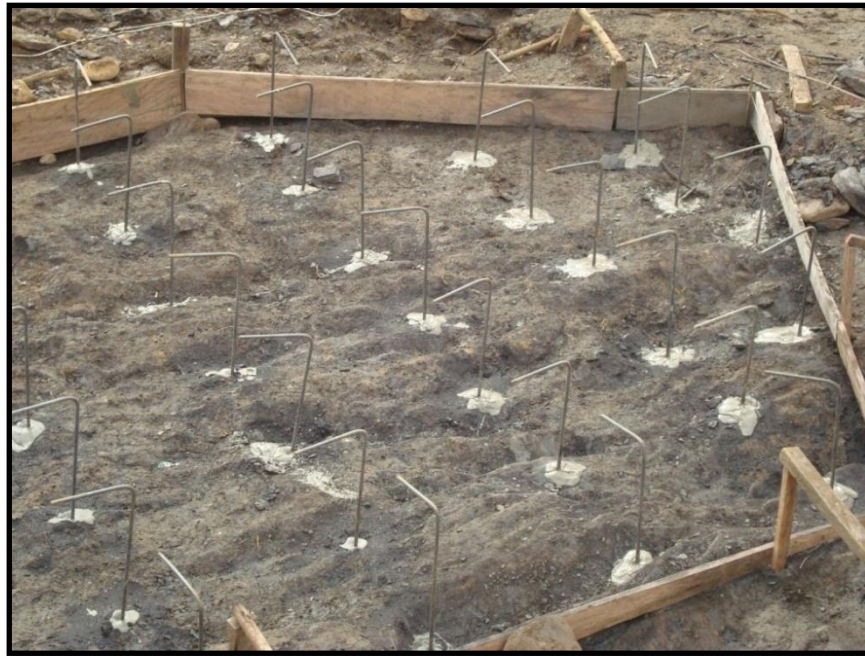
Enseguida se vierte la lechada de cemento preparada en obra como material de adherencia entre los elementos y de esta manera se garantiza el comportamiento y la conformación del anclaje en la roca (ver fotografía 19).

Fotografía 19. Visualización de anclajes en zarpa de estribo izquierdo

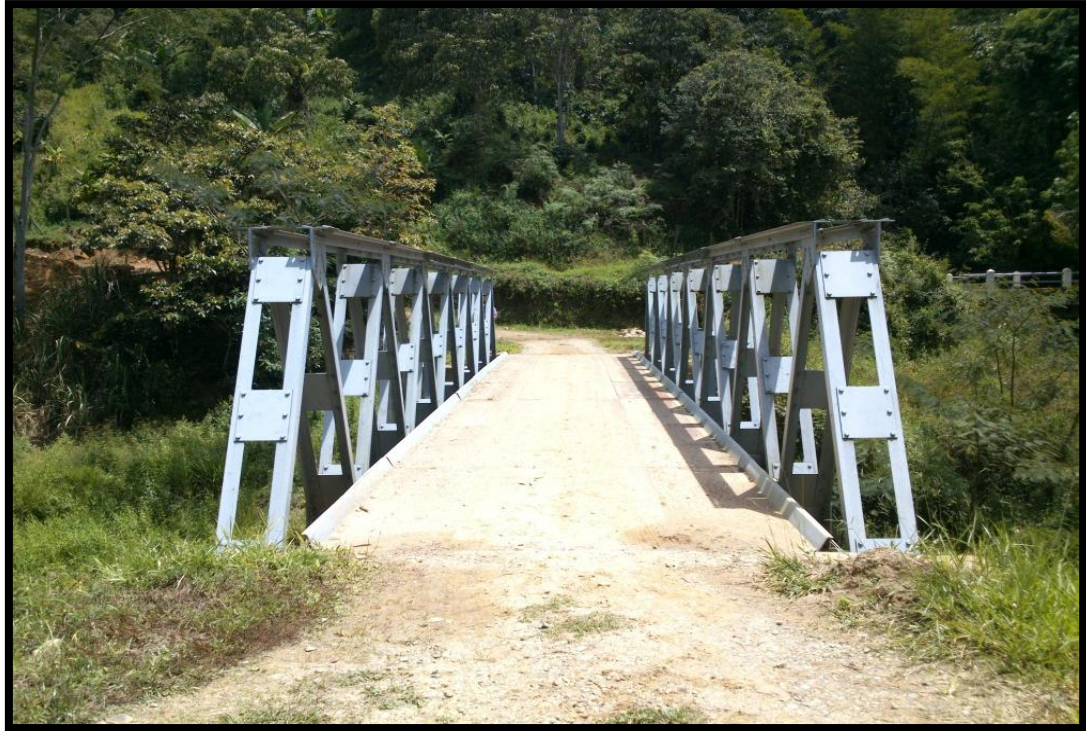
Fotografía 48. Puente en servicio dos (2) años después de su construcción
