**EVALUACION DE LAS OBRAS DE PROTECCION GEOTÉCNICA  
CONSTRUIDAS POR LA CDMB Y DIAGNOSTICO GENERAL DE LOS  
TALUDES EN LA ZONA ENTRE LOS BARRIOS DE SAN GERARDO Y  
COLOMBIA**

**UNIVERSIDAD INDUSTRIAL DE SANTANDER  
FACULTAD DE INGENIERÍAS FISICOMECÁNICAS  
ESCUELA DE INGENIERIA CIVIL  
BUCARAMANGA  
2007**

**Trabajo de Grado realizado en la modalidad de tesis de grado Como  
Requisito para Optar por el Título de Ingeniero Civil**

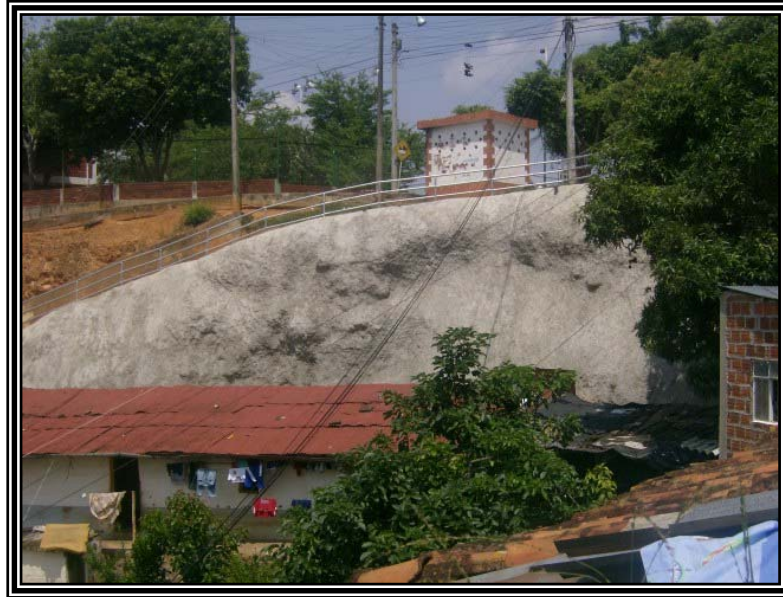
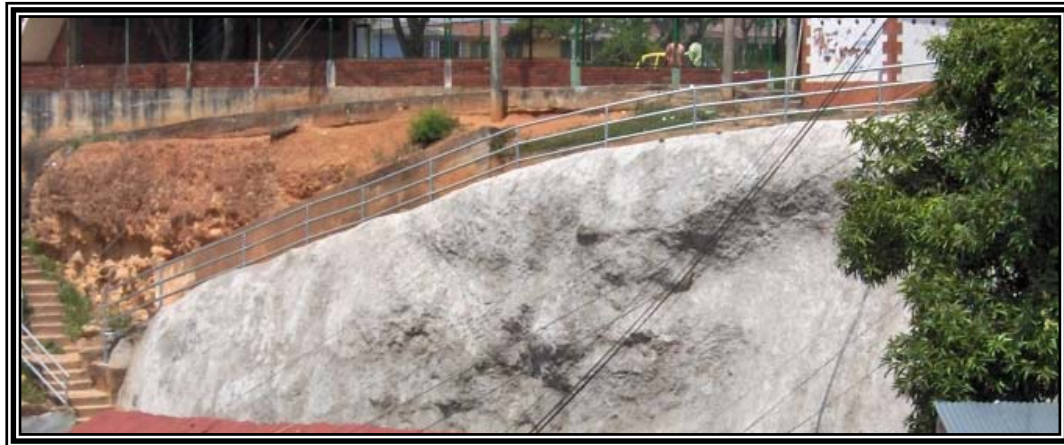
**Fotografía: 31, 32**

3. El lanzado se encuentra agrietado en varias zonas, algunas de ellas recubiertas por algún aditivo sellante, por lo anterior se recomienda realizarle mantenimiento.

4. Junto al gavión en el pie del talud, se encuentran viviendas de uno y dos pisos, algunas agrietadas.

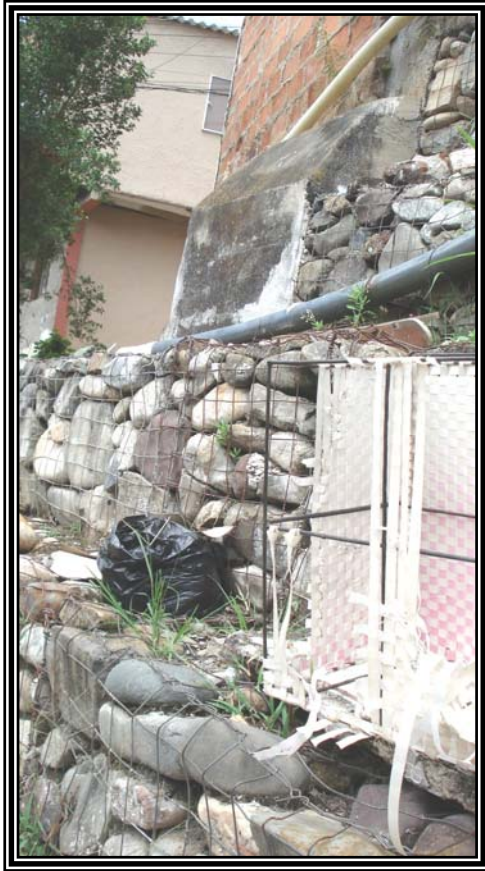
1. La obra requiere de reparaciones importantes en la malla, ya que esta se encuentra bastante corroída, con muchos puntos de unión sin soldadura y rota en varias partes.

2. Se observa una gran cantidad de basuras y de objetos ajenos a la estructura que deben ser removidos.			
3. Existe una casa construida justo arriba de la obra que presenta pequeñas grietas.

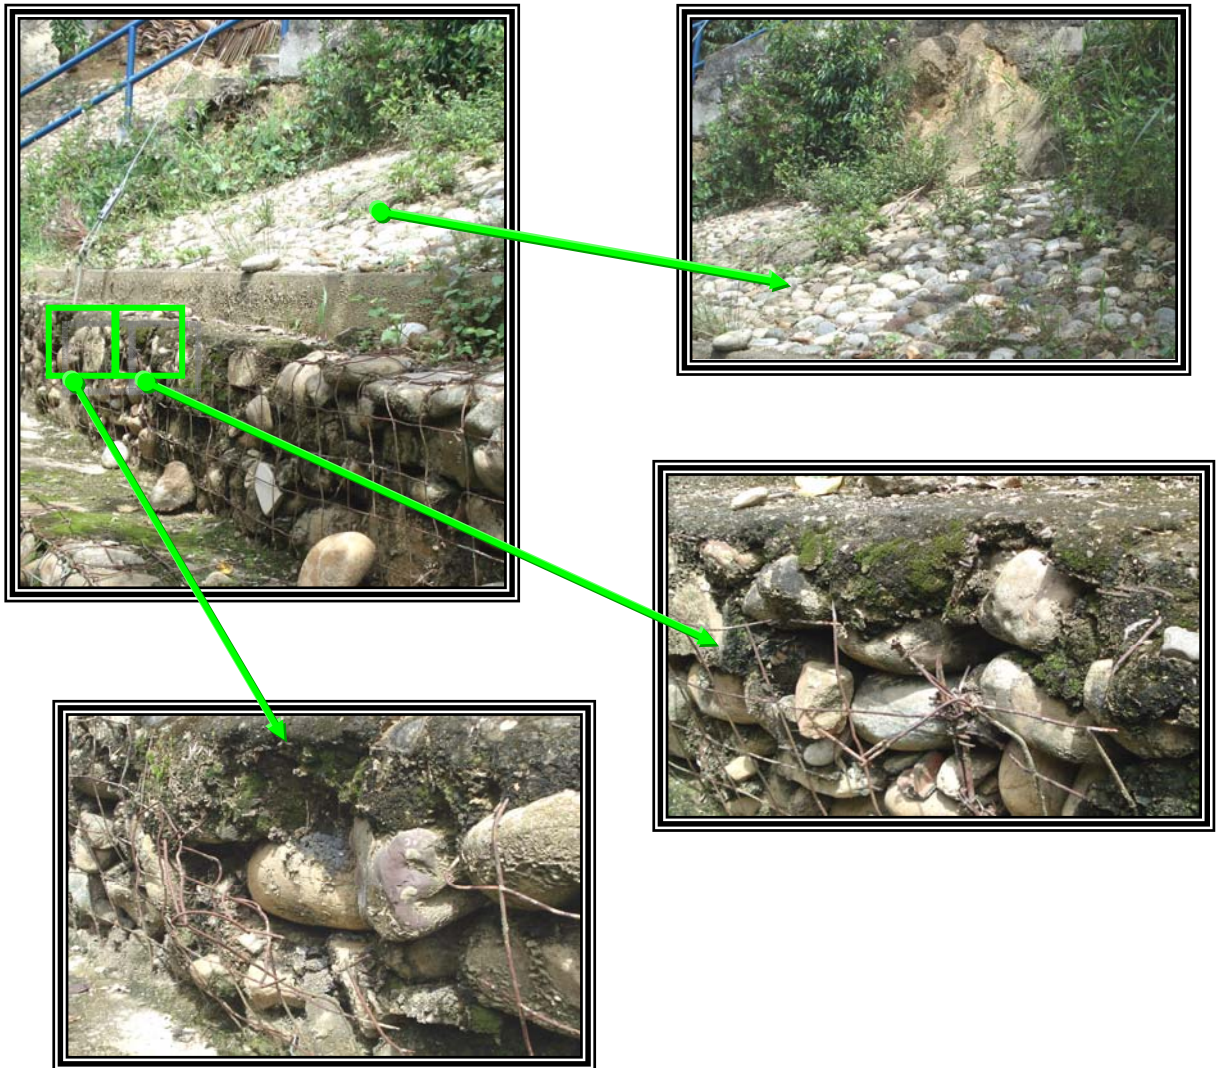
1. La obra cuenta con un canal de pie que recoge la aguas de escorrentía.			
2. La malla se encuentra muy deteriorada con zonas completamente destruidas.

3. Se observa un recubrimiento en el talud arriba de la obra.

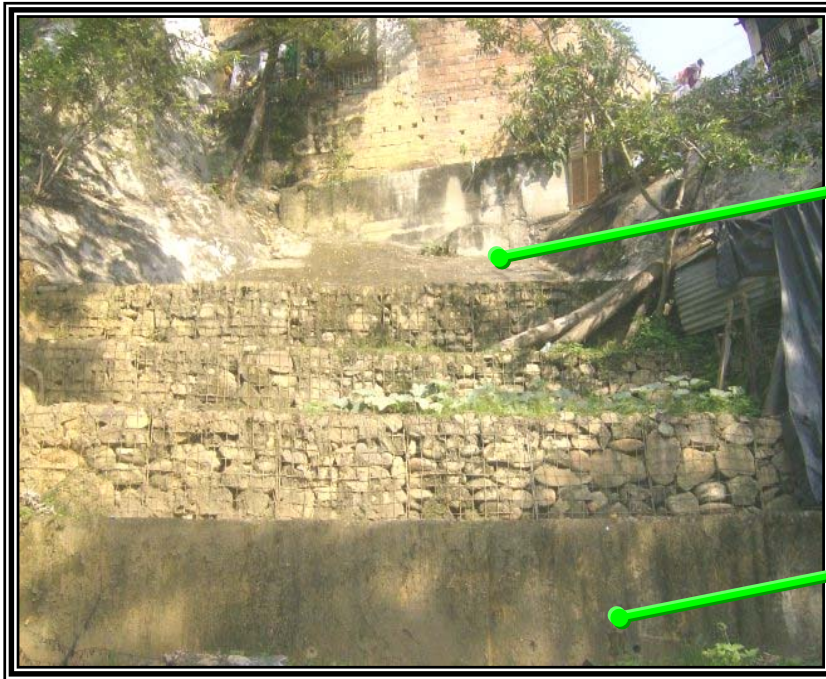
2. La malla se encuentra muy dañada en algunos puntos.			
3. Los gaviones recubiertos poseen sistema de desagüe (lloraderos).			
3. La corona del talud superior se encuentra colmada de viviendas.

4. En el talud de la parte superior de la obra se puede observar un lanzado.			
5. La corona del talud superior se encuentra colmada de viviendas.			
6. El talud de la zona debajo de los gaviones esta conformado por un bosque sin intervención antrópica ni estado de falla aparente.

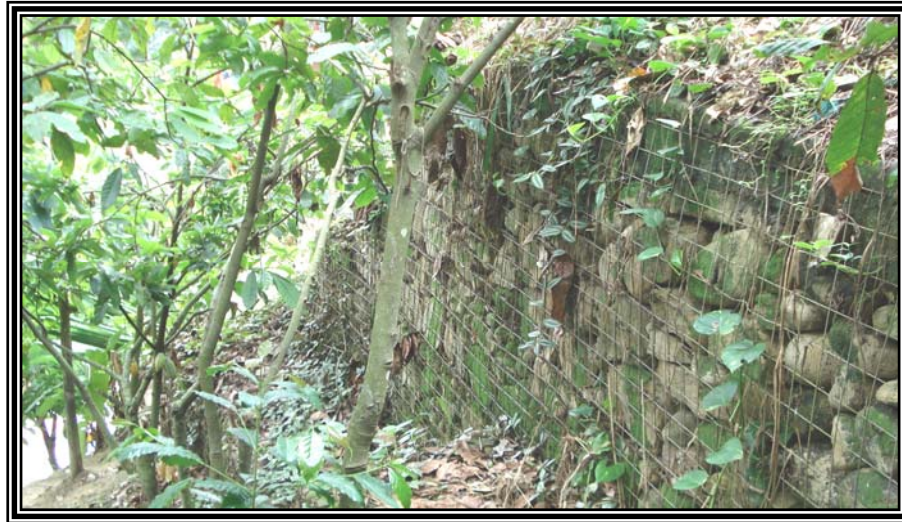
2. A lo largo de la estructura, se pueden observar viviendas cuya estabilidad depende de los gaviones.			
3. En general, se puede decir que la estructura de contención se encuentra en buen estado salvo algunas zonas en donde las mallas de los gaviones se encuentran totalmente corroidas y otras en donde la malla se ha roto por completo y las piedras interiores del muro no tienen elementos que las confinen.

4. Existe un pequeño lanzado en la parte mas alta de la estructura escalonada, de aproximadamente 6-7 metros de alto.			
5. Se observa una tubería que al parecer descarga sobre el gavión aguas negras procedentes de alguna de las viviendas.

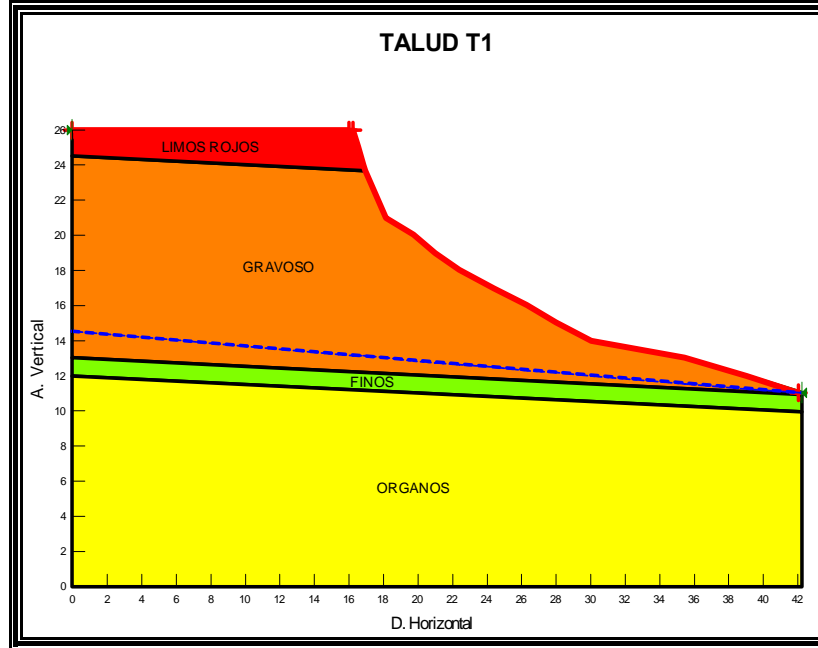
Figura 49. Talud T1 sin carga de vía y vivienda y resultados.

Minimum Factor of Safety	
	Moment	Force
Ordinary:	1.705	-
Bishop:	1.876	-
Janbu:	-	1.708
Spencer:	1.870	1.872
Slip Surface #:	1331 of 1331

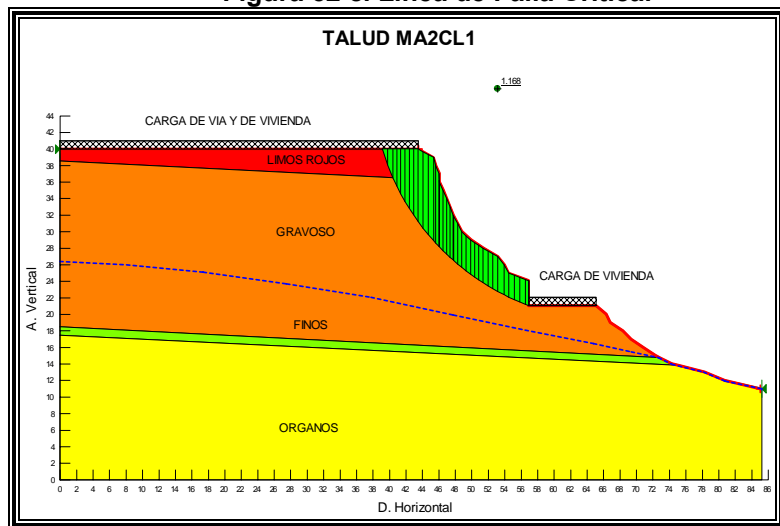
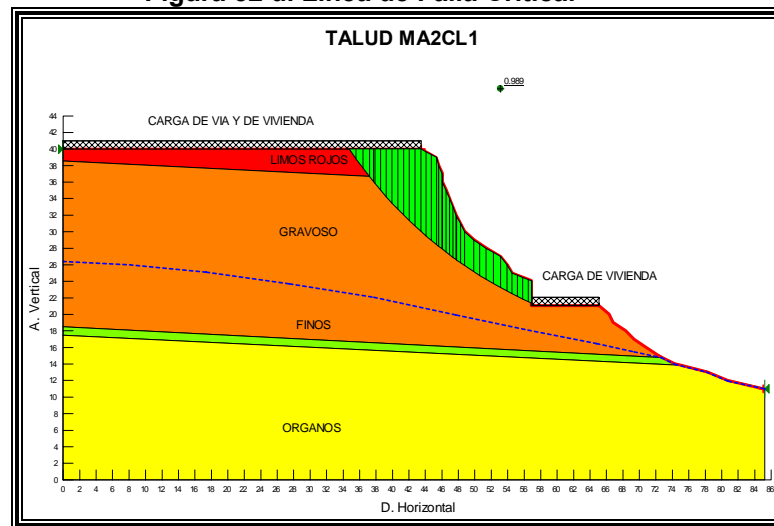
Figura 52 c. Línea de Falla Crítica.

Minimum Factor of Safety	
	Moment	Force
Ordinary:	0.929	-
Bishop:	0.971	-
Janbu:	-	0.911
Spencer:	0.989	0.989
Slip Surface #:	1331 of 1331

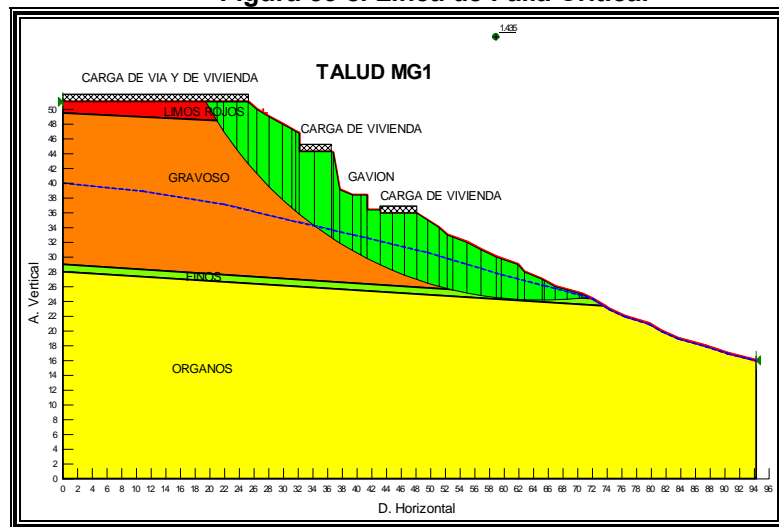
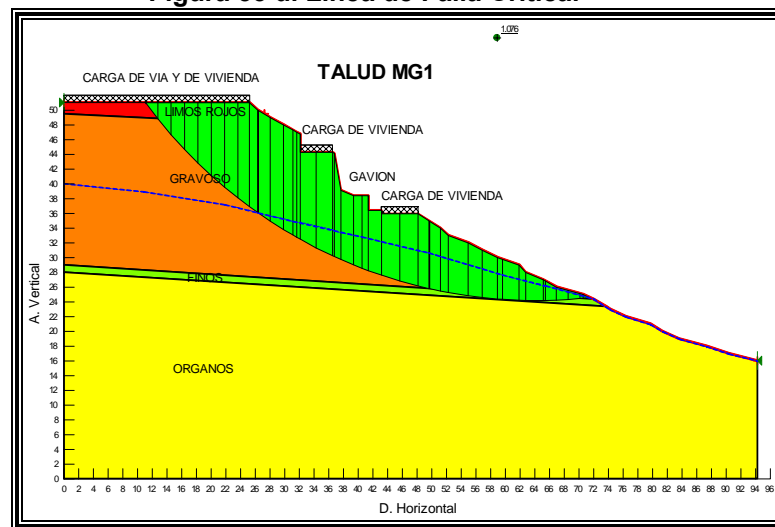
Figura 53 c. Línea de Falla Crítica.

Minimum Factor of Safety	
	Moment	Force
Ordinary:	1.006	-
Bishop:	1.076	-
Janbu:	-	1.005
Spencer:	1.076	1.085
Slip Surface #:	1331 of 1331

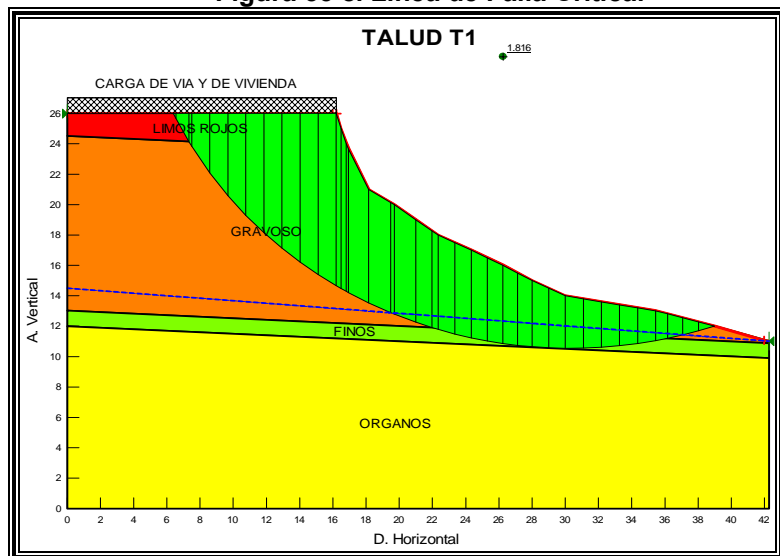
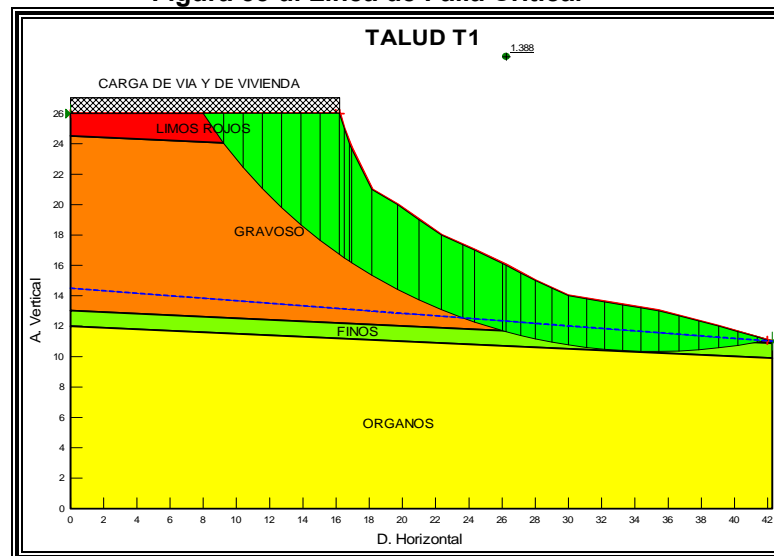
Figura 55 c. Línea de Falla Crítica.

Minimum Factor of Safety	
	Moment	Force
Ordinary:	1.268	-
Bishop:	1.386	-
Janbu:	-	1.254
Spencer:	1.388	1.398
Slip Surface #:		1331 of 1331

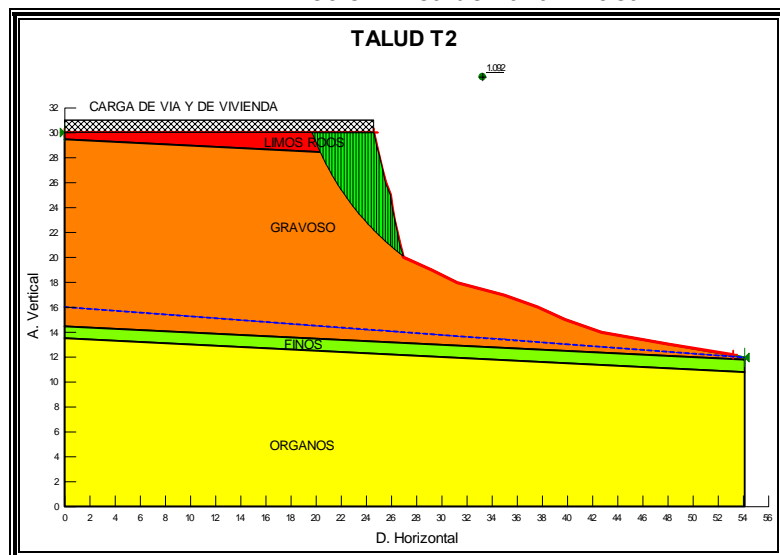
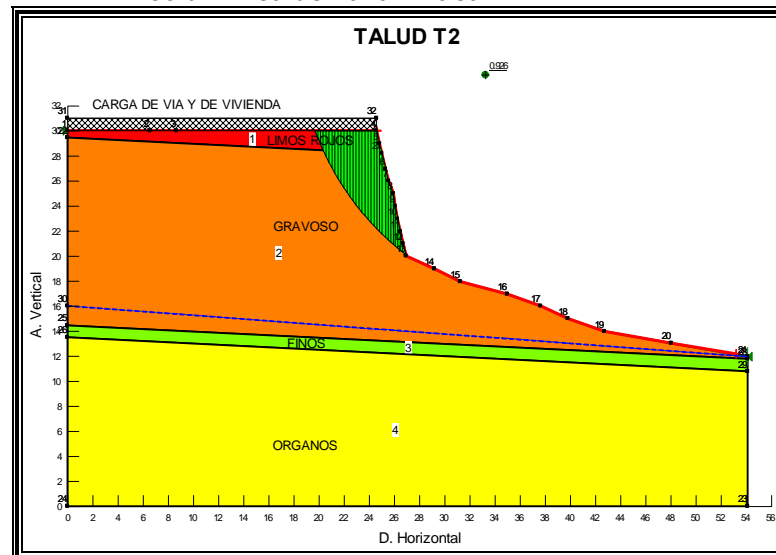
56 c. Línea de Falla Crítica.

Minimum Factor of Safety	
	Moment	Force
Ordinary:	0.933	-
Bishop:	0.930	-
Janbu:	-	0.922
Spencer:	0.926	0.924
Slip Surface #:		1331 of 1331

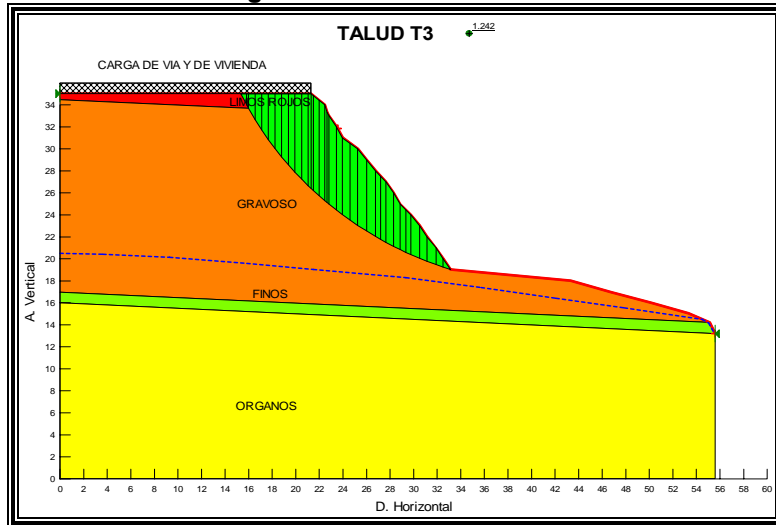
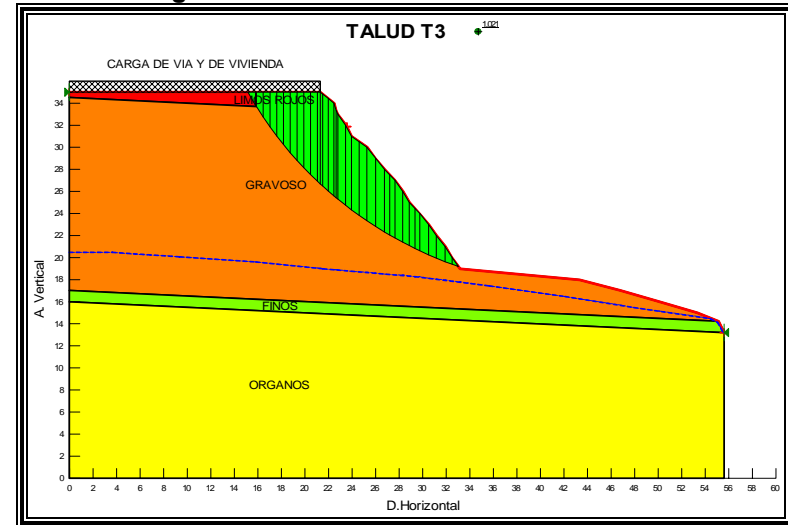
Figura 57 c. Línea de Falla Crítica.

Minimum Factor of Safety	
	Moment	Force
Ordinary:	0.985	-
Bishop:	1.021	-
Janbu:	-	0.965
Spencer:	1.016	1.023
Slip Surface #:		2541 of 2541

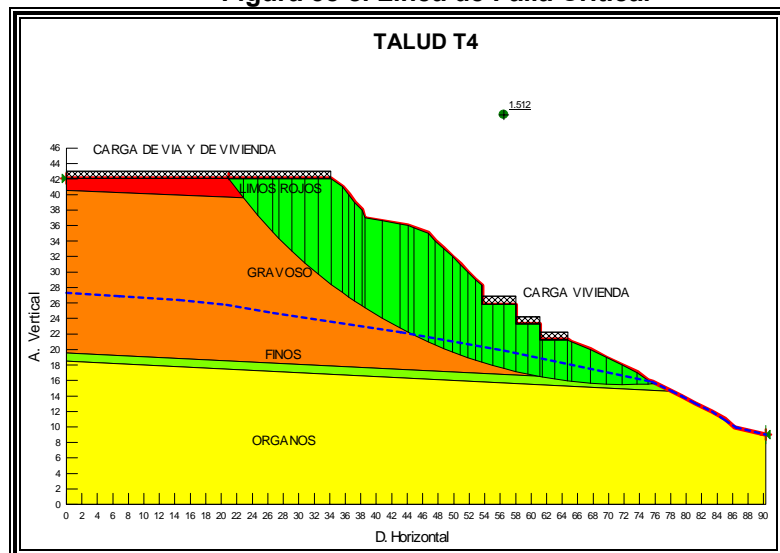
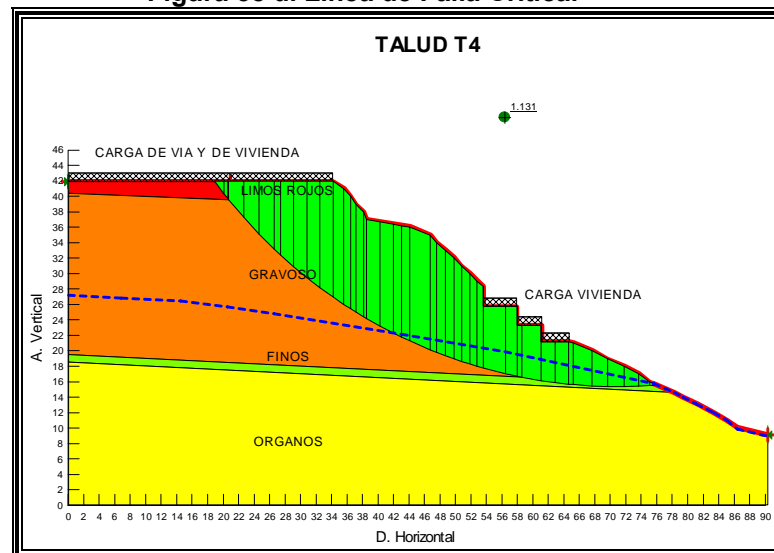
Figura 58 c. Línea de Falla Crítica.

Minimum Factor of Safety	
	Moment	Force
Ordinary:	1.084	-
Bishop:	1.134	-
Janbu:	-	1.067
Spencer:	1.131	1.139
Slip Surface #:	1331 of 1331

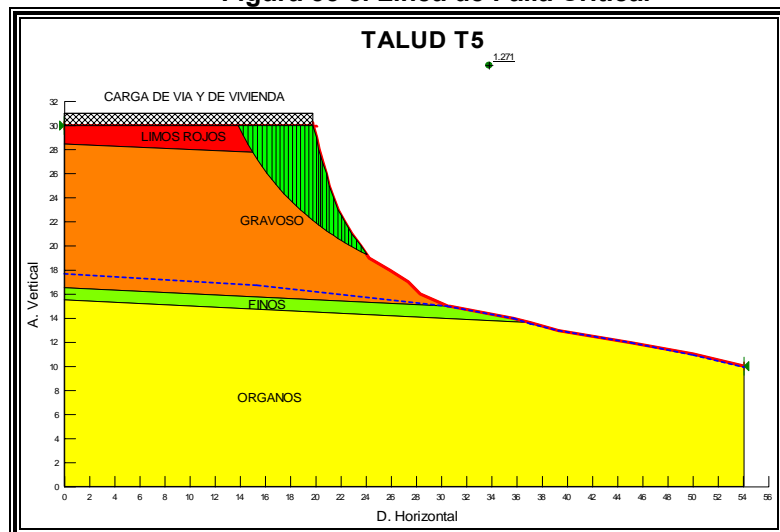
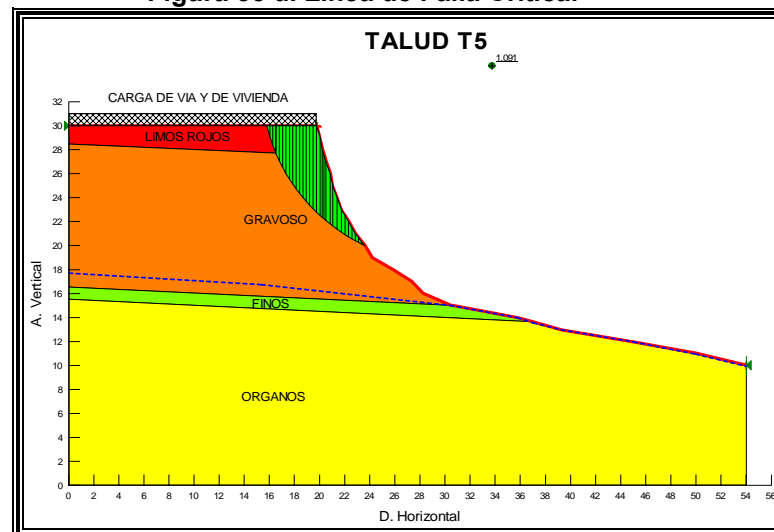
Figura 55 c. Línea de Falla Crítica.

Minimum Factor of Safety	
	Moment	Force
Ordinary:	0.995	-
Bishop:	1.074	-
Janbu:	-	0.971
Spencer:	1.091	1.089
Slip Surface #:		1331 of 1331

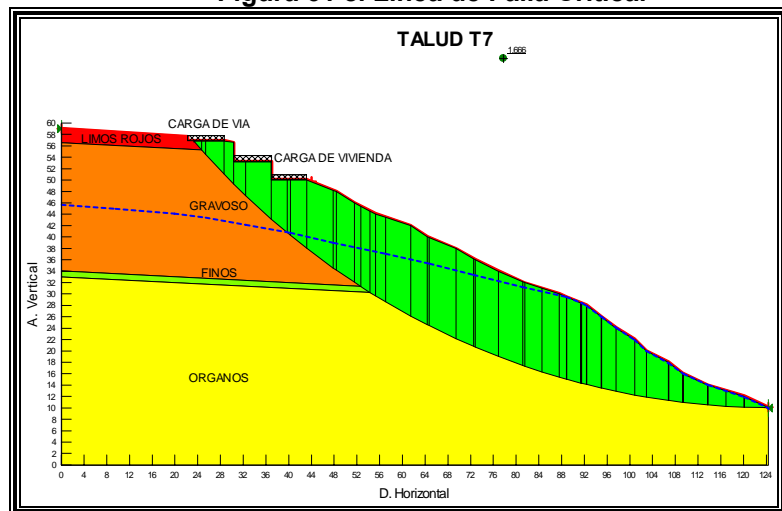
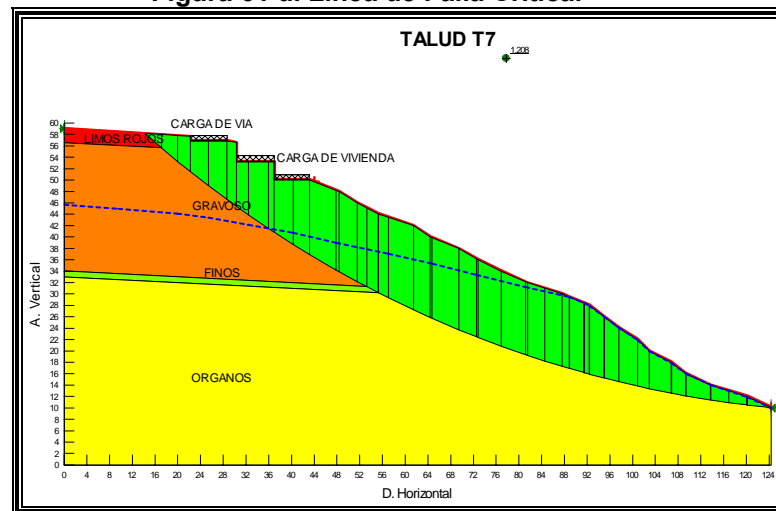
Figura 61 c. Línea de Falla Crítica.

Minimum Factor of Safety	
	Moment	Force
Ordinary:	1.147	-
Bishop:	1.205	-
Janbu:	-	1.139
Spencer:	<b>1.208</b>	1.209
Slip Surface #:	2541 of 2541

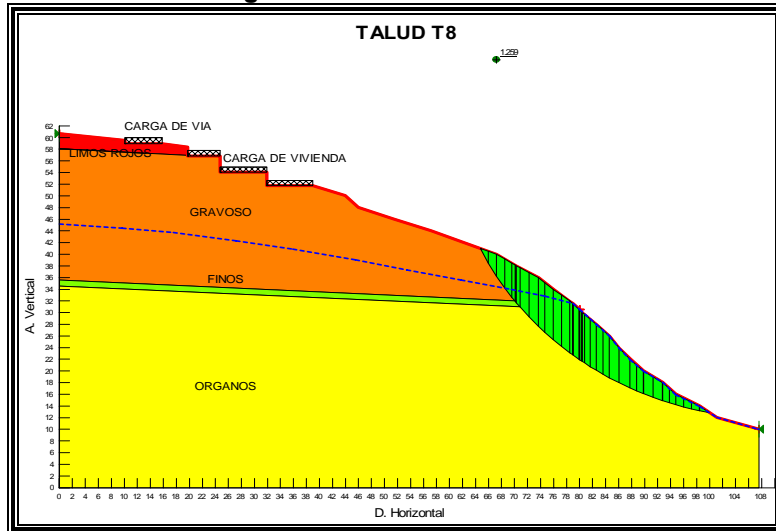
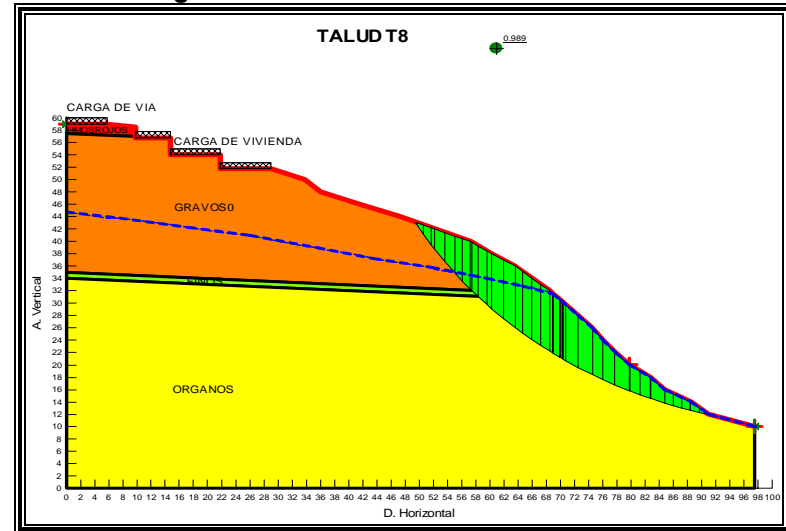
Figura 62 c. Línea de Falla Crítica.

Minimum Factor of Safety	
	Moment	Force
Ordinary:	0.938	-
Bishop:	0.989	-
Janbu:	-	0.926
Spencer:	0.989	0.987
Slip Surface #:	1331 of 1331

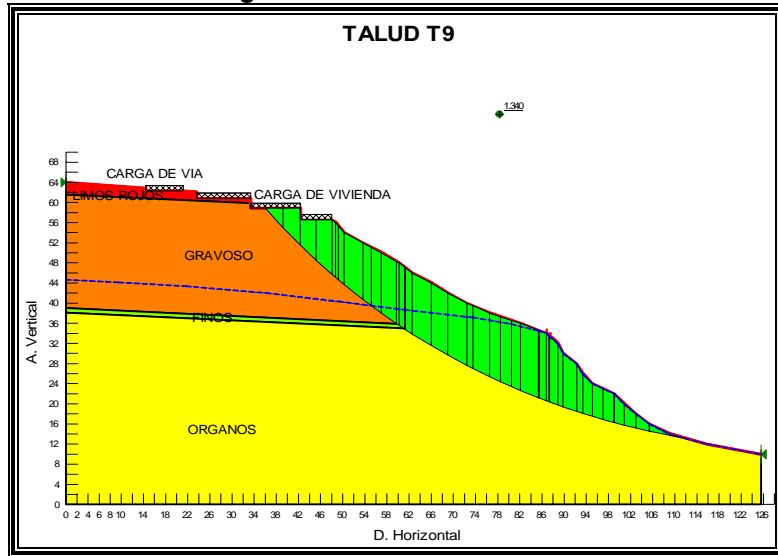
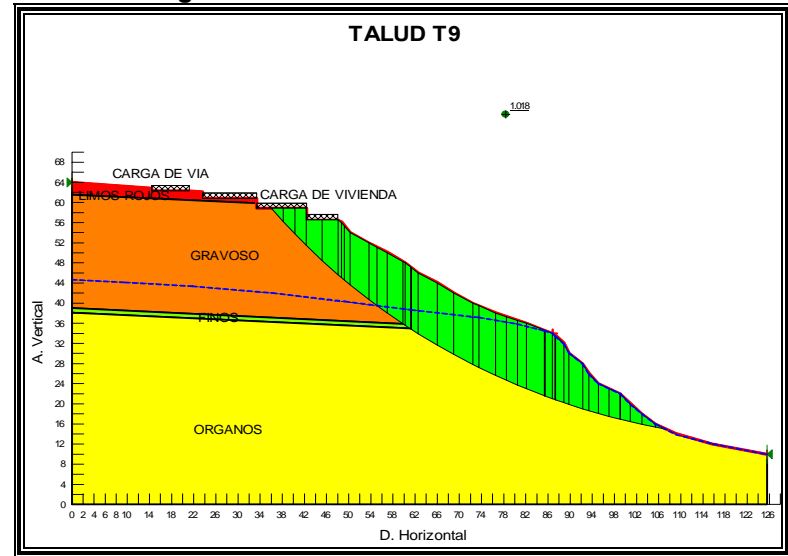
Figura 63 c. Línea de Falla Crítica.

Minimum Factor of Safety	
	Moment	Force
Ordinary:	0.974	-
Bishop:	1.018	-
Janbu:	-	0.962
Spencer:	1.018	1.017
Slip Surface #:	1331 of 1331

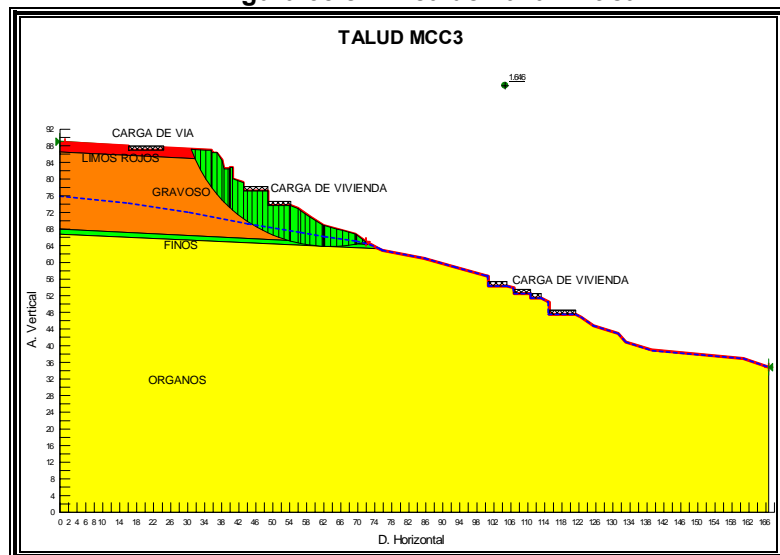
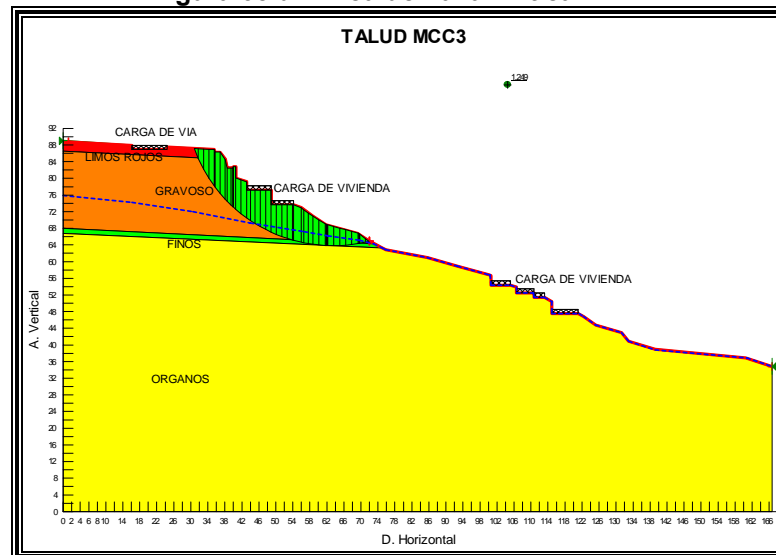
Figura 65 c. Línea de Falla Crítica.

Minimum Factor of Safety	
	Moment	Force
Ordinary:	1.138	-
Bishop:	1.250	-
Janbu:	-	1.121
Spencer:	1.249	1.248
Slip Surface #:		1331 of 1331

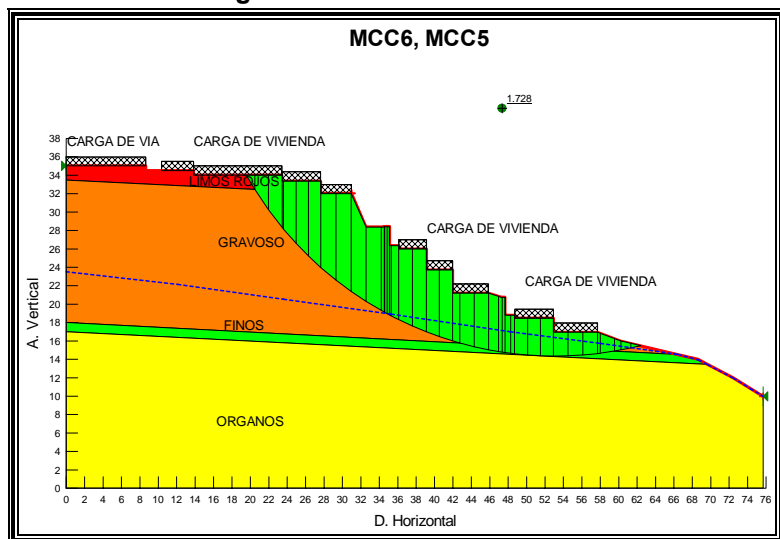
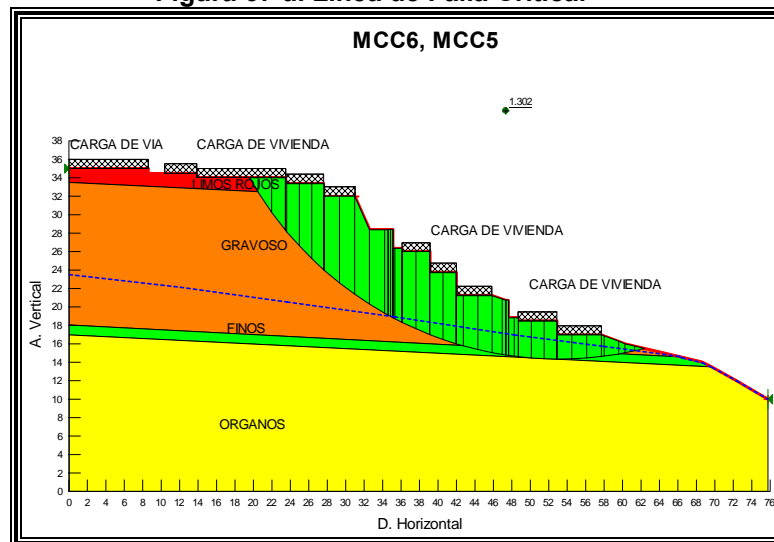
Figura 67 c. Línea de Falla Crítica.

Minimum Factor of Safety	
	Moment	Force
Ordinary:	1.213	-
Bishop:	1.302	-
Janbu:	-	1.198
Spencer:	1.302	1.300
Slip Surface #:	7161 of 7161
