**Asunto: Requerimiento por disposición de RCD en franja de protección hídrica.  
Radicado de entrada CDMB No. 4153 de 2024.**

**Asunto: Requerimiento por disposición de RCD en franja de protección hídrica.  
Radicado de entrada CDMB No. 1443 de 2024.**

**Asunto: Requerimiento por actividades de tala.  
Radicados de entrada CDMB No. 1386 y No. 1914 de 2024.**

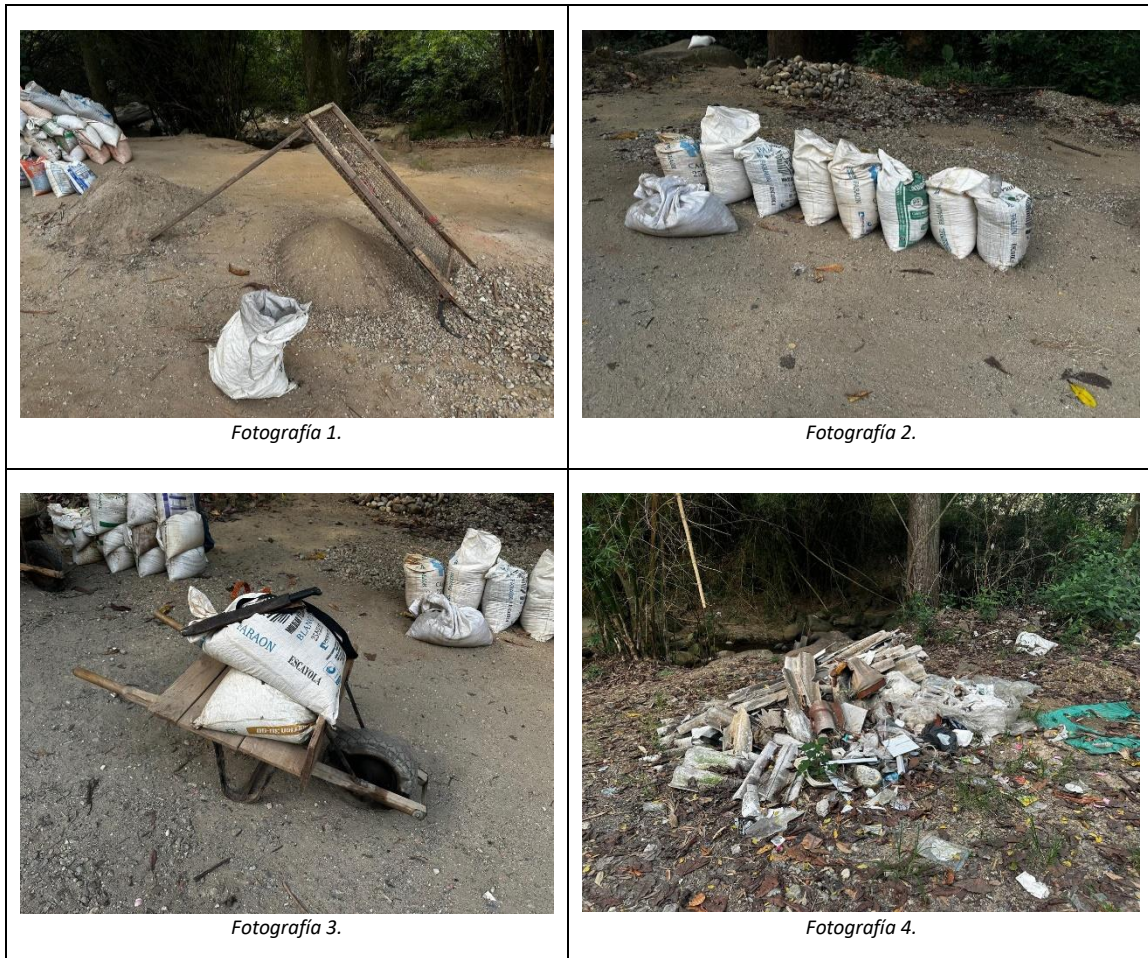
- Disposición de residuos de construcción y demolición – RCD, conformando pequeños cúmulos dentro de la franja de protección de la fuente hídrica ya mencionada, dadas las características topográficas no se prevé arrastre de material hasta el cuerpo de agua.

- Indagando acerca de los responsables de la actividad anteriormente mencionada, el señor Medina comentó que las disposiciones de RCD en comento son realizadas en horas de la noche por personas ajenas a la actividad minera que se adelantan en el predio.

1. Retirar **de forma manual** los residuos de construcción y demolición – RCD, entre otros residuos sólidos que se encuentran dispuestos en la franja de protección de la fuente hídrica Quebrada La Estancia – Mensulí, identificada con código **121** en la cartografía de la Entidad. *(Cumplimiento de quince días a partir del recibo de la presente comunicación).*
2. Cuidar, vigilar y preservar los predios, manteniendo un entorno seguro dentro del mismo, ejerciendo las acciones de señor y dueño dentro los límites de su propiedad, realizando el cerramiento y/o protección que se requiera, con el objeto de impedir y evitar cualquier afectación ambiental, extracciones ilegales, ocupaciones irregulares, disposición de residuos, formalización

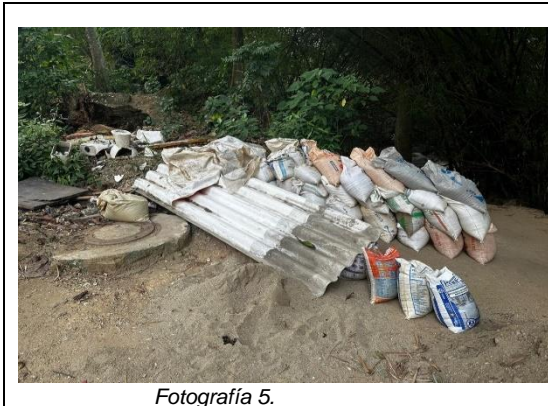
Fotografía 5.

- Una vez extraído el material (arena) de la quebrada, es tamizado y empacado en sacos de fibra, situándolos en el costado norte de la fuente hídrica en mención.

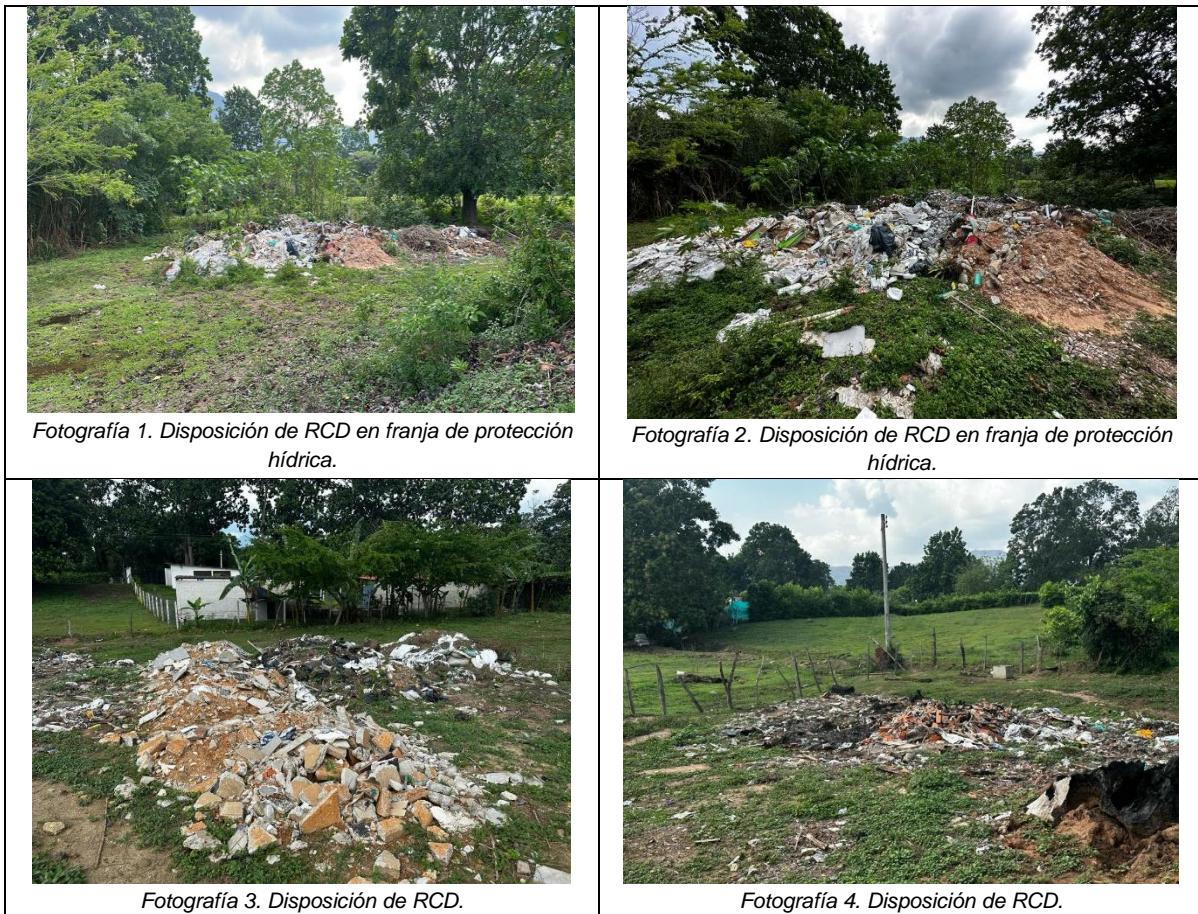
- En un área aproximada de 200 m<sup>2</sup> se observó disposición de residuos de construcción y demolición – RCD, residuos vegetales, enseres, entre otros residuos sólidos. Dicha disposición se realizó en la franja de protección de la fuente hídrica Cañada Barro Blanco identificada con código 130 en la cartografía de la Entidad toda vez que, la actividad en mención se realizó a una distancia aproximada de 15 metros del cuerpo de agua en comento.
- En otro punto de la zona, en la coordenada **N: 6°58'29.79” E: -73°4'10.93”** se evidenciaron varios cúmulos de residuos de construcción y demolición – RCD dispersos en un área aproximada de 500 m<sup>2</sup>, los cuales, se encuentran a una distancia mayor a 50 metros de la fuente hídrica ya mencionada.

3. Retirar **de forma manual** los residuos de construcción y demolición – RCD, entre otros residuos sólidos que se encuentran dispuestos en la franja de protección de la fuente hídrica Cañada Barro Blanquito identificada con código 130 en la cartografía de la Entidad. *(Cumplimiento de quince días a partir del recibo de la presente comunicación).*

4. Retirar los residuos de construcción y demolición – RCD, entre otros residuos sólidos que se encuentran dispuestos en la coordenada **N: 6°58'29.79" E: -73°4'10.93"**. *(Cumplimiento de quince días a partir del recibo de la presente comunicación).*

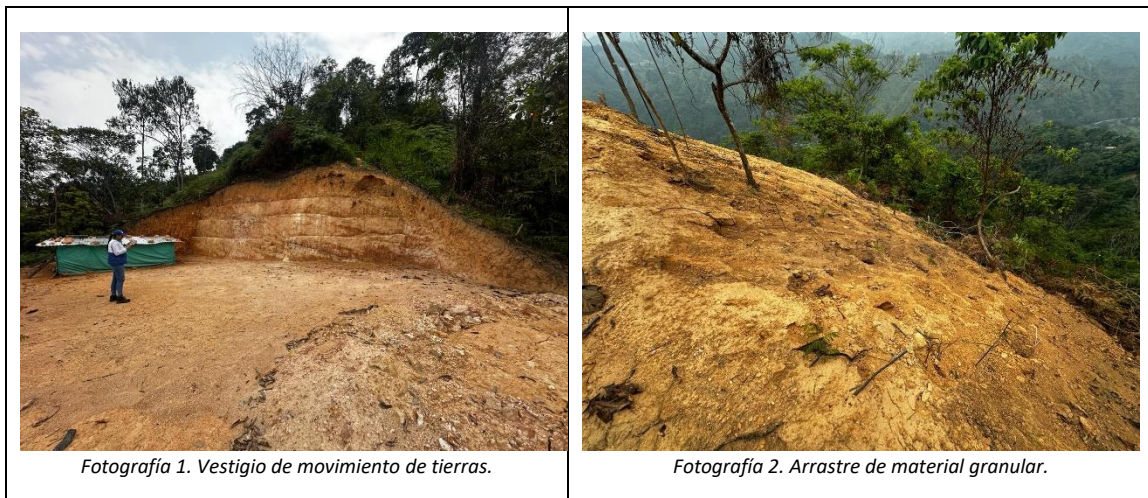
- Vestigio de movimiento de tierras en un área aproximada de 100 m<sup>2</sup>, producto de esta actividad, se realizaron cortes al talud con alturas máximas de cuatro (04) metros. Al momento de la visita no se encontró maquinaria amarilla en la zona ni rastros característicos de este tipo de vehículos. La persona que atendió la visita, señor Alirio Peña, manifestó que la actividad en mención se realizó de manera manual.
- Dada las características topográficas de la zona, particularmente alta pendiente, se presentó arrastre de material granular por las laderas de la zona.

Fotografía 1. Vestigio de movimiento de tierras.

Fotografía 2. Arrastre de material granular.

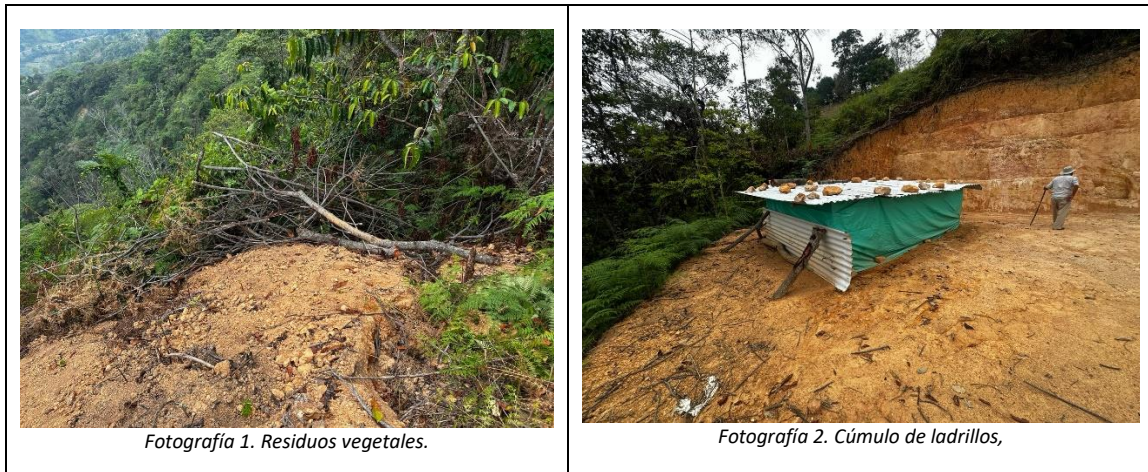
- Vestigio de tala de un individuo forestal de la especie Sangrón (*Vismia Sp*), el cual, presentaba un DAP menor a 10 cm. Sus residuos vegetales se dispusieron a un costado del área intervenida.
- No se pudo constatar la legalidad de las actividades, toda vez que, durante la visita no se encontraron actividades en flagrancia, de la misma manera, no fue posible identificar al presunto responsable de las mismas.
- Una vez revisada la cartografía de la Entidad se verificó que por la zona discurren las fuentes hídricas innominadas con códigos 278 y 280, las cuales, se encuentran a una distancia aproximada de 120 y 90 metros respectivamente de la zona objeto de la visita.
- Se encontró un cúmulo de ladrillos, el cual, se encontraba cubierto por tejas de zinc y polisombra, por lo que, se prevé que en el lugar se adelantarán procesos constructivos.

Fotografía 1. Residuos vegetales.

Fotografía 2. Cúmulo de ladrillos,

7. En aras de reponer la biomasa intervenida, de manera particular por la tala de tres individuos forestales sin los respectivos permisos de la Autoridad Ambiental se solicita realizar la siembra de diez (10) árboles de las especies identificadas como Guayacán (*Tabebuia sp*), Nauno (*Albizia guachapele*), Aro (*Trichanthera gigantea*) y/o Matarratón (*Gliricidia sepium*), cuyas funciones es mantener la estructura y función biológica del ecosistema. *(Cumplimiento de un mes a partir del recibo de la presente comunicación).*
