**EVALUACIÓN TÉCNICO-ECONÓMICA PARA LA REHABILITACIÓN Y PUESTA
EN MARCHA DEL SISTEMA DE TRANSPORTE NAFTADUCTO EXSAGOC DE
LA VICEPRESIDENCIA DE TRANSPORTE DE ECOPETROL S.A.**

ALFREDO JOSE SUAREZ RIOS

**Trabajo de grado para optar por al título de Especialista en Gerencia de
Hidrocarburos**

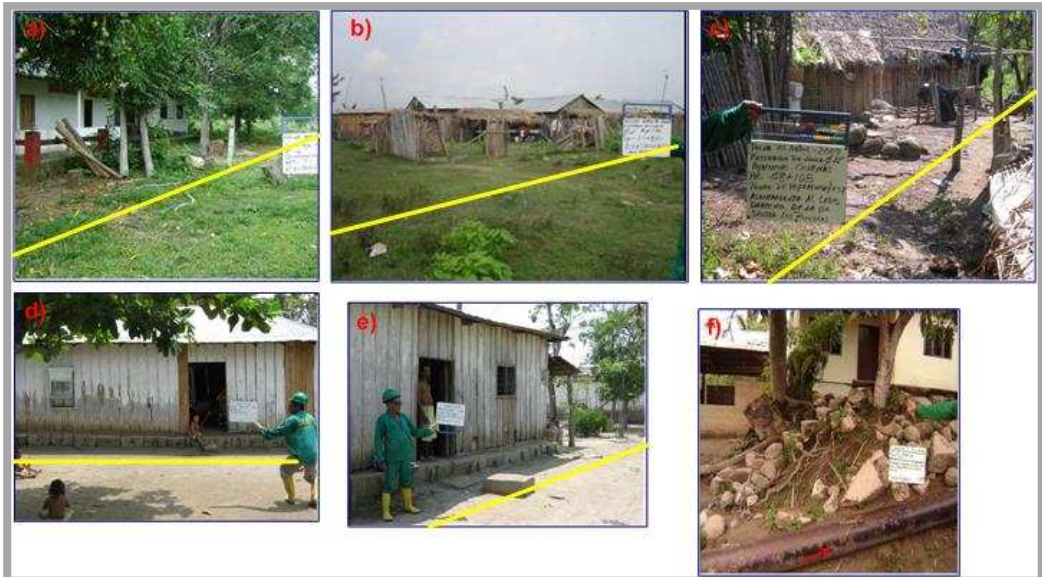
Durante la inspección, se evidenciaron zonas de invasión del derecho de vía por asentamientos humanos como se observa en la 0, en puntos donde se desconoce el estado mecánico de la tubería, por lo cual es recomendable realizar 8 variantes para mitigar el riesgo de un accidente con la comunidad que tiene su asentamiento sobre el DDV, las cuales se deben realizar una vez se conozco su estado real después de la corrida ILLI. Ver Tabla 3.

Figura 16. Asentamientos humanos sobre el Derecho de vía: a) Km 9+305, b) Km 25+950, c) Km 58+108, d) Km 128+831 e) Caserío San Ignacio 152+998 f) Km 232+360 Sector Bremen.

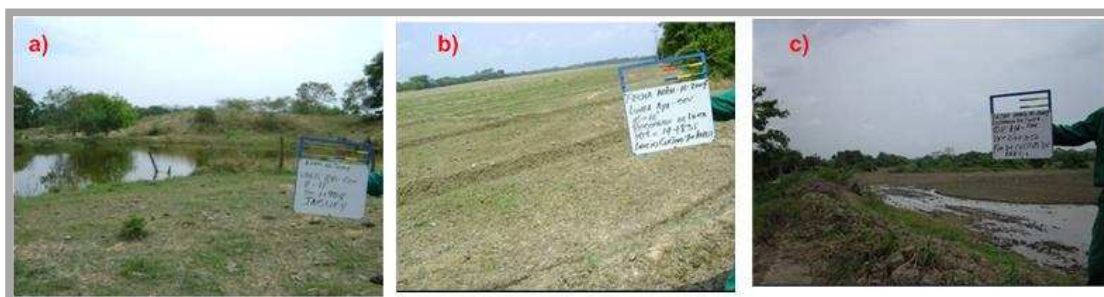
Igualmente se encontró un jagüey sobre el derecho de vía Km 1+904, en donde se desconoce si la tubería cuenta con el recubrimiento (tipo y continuidad) apropiado para una condición de humedad permanente. En la Figura 17 se muestra algunos sectores con las condiciones enunciadas anteriormente.

Figura 17. Jagüey a) Km 1+904 y cultivos de arroz b) Km 14+835,c) Km 27+357 sobre el DDV.

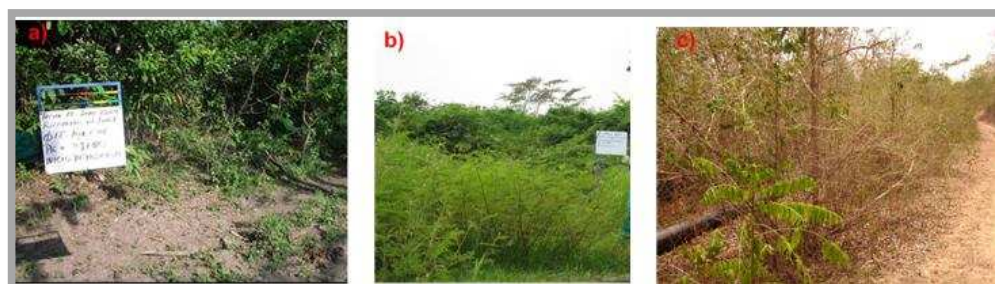
Se requiere realizar rocería a 127,546 m del DDV, que corresponde al 47% de la longitud total del ducto. En la 0, se observa el tipo de vegetación presente en cada sector donde se requiere rocería, descotándose la vegetación presente desde el Km 69 al Km 161 donde se encuentra vegetación espesa y arboles sobre el DDV.

Figura 18. Tipo de Vegetación presente en el DDV a) Del K 0 al K 69Km, b) K69 al K 161 c) K 161 al k272.

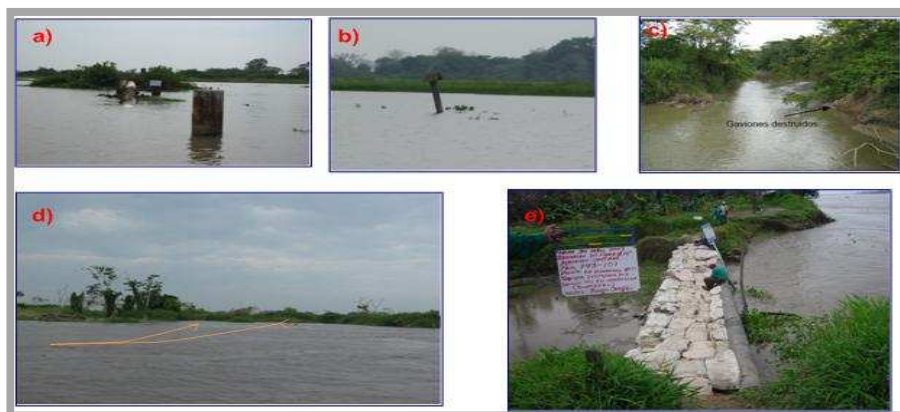
Figura 20. Desbordamiento de cuerpos de Agua a) y b) Talanquera Km 72+000,c) Rio Simaña Km 12+000, d) Sector Venecia Km 74+500 al 76+500 y e) Km 143+107 Puerto Camajón. .

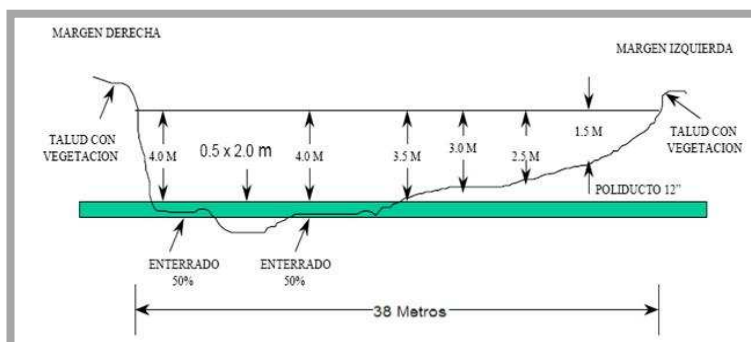
Figura 21. Socavación lecho cruce Rio Papayal. .

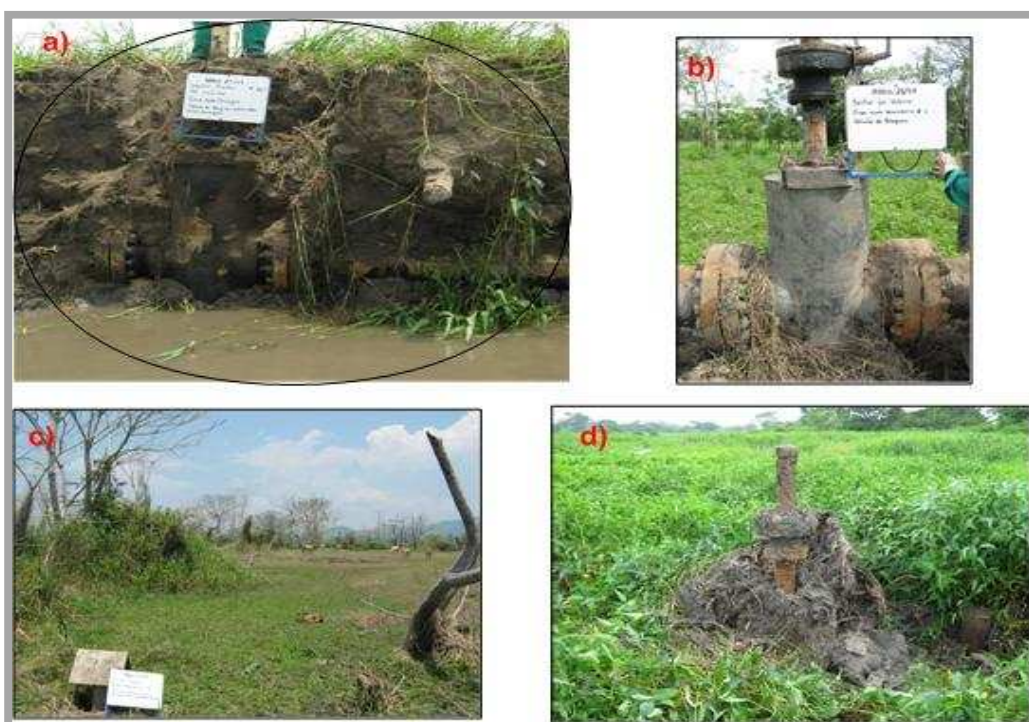
En otros puntos se evidenció enterramiento del ducto y válvula en el caño Chicagüa Km 113+318 por depósitos fluviales. Ver Figura 22.

Figura 22. Válvula de bloqueo y tubería tapada por depósitos aluviales a) Km 113+318 Caño Chicagüa, b) V. Victoria Km 107+743 c) Tubería tapada Km 74 al Km 75 d) V. Caño Tapoa Km 72+909. .

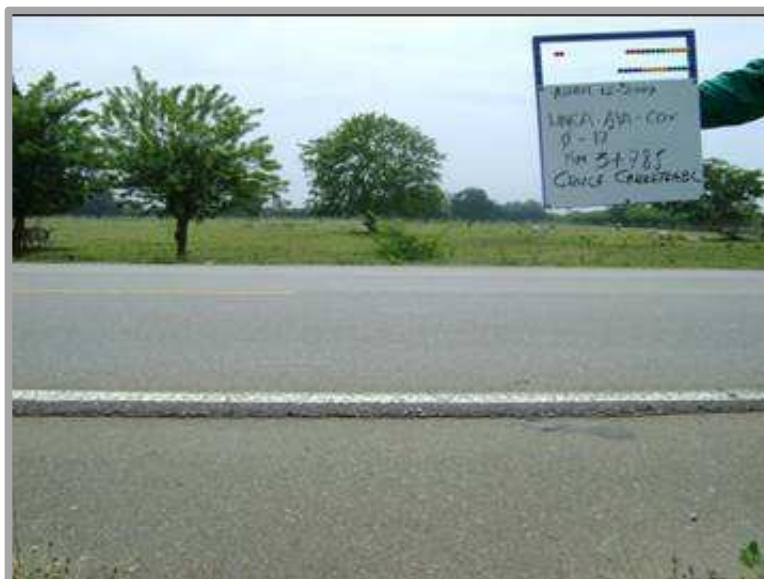
En la Figura 23, se observa, un cruce carretera principal Santa Marta - Bucaramanga el cual no presenta ventilas ni señalización del cruce.

Figura 23. Cruce carreteables principales, Km 3+785.

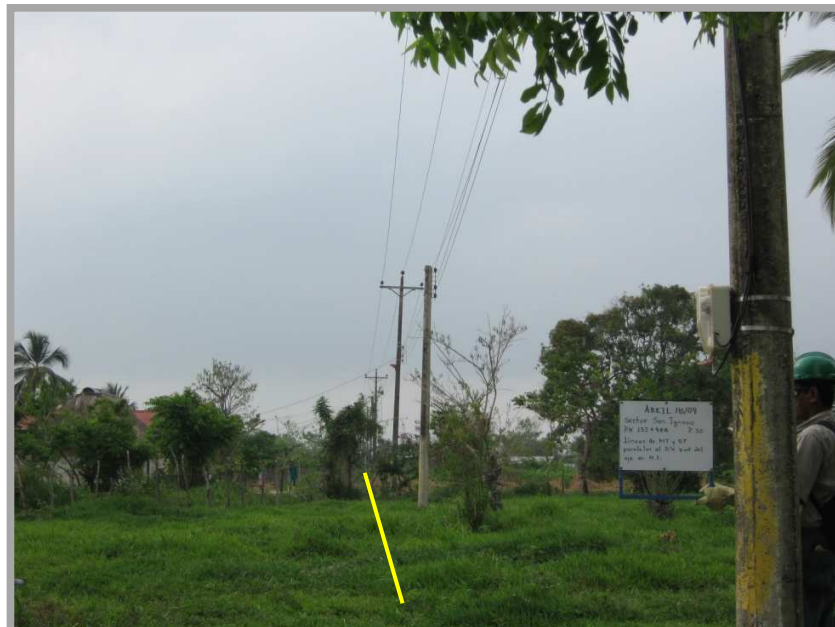
Se evidenciaron 25 sectores en los cuales se presenta paralelismo con líneas de media tensión a menos de 10 m del ducto. Estos puntos son de especial interés porque pueden aparecer tensiones inducidas en el ducto que en un futuro pueden afectar y lesionar al personal que trabaja directamente con el ducto, así como a terceros. En la 0, se aprecia un sector con líneas de alta tensión, próximas y paralelas al ducto.

Figura 26. Paralelismo con líneas de Media Tensión Km 152+986.

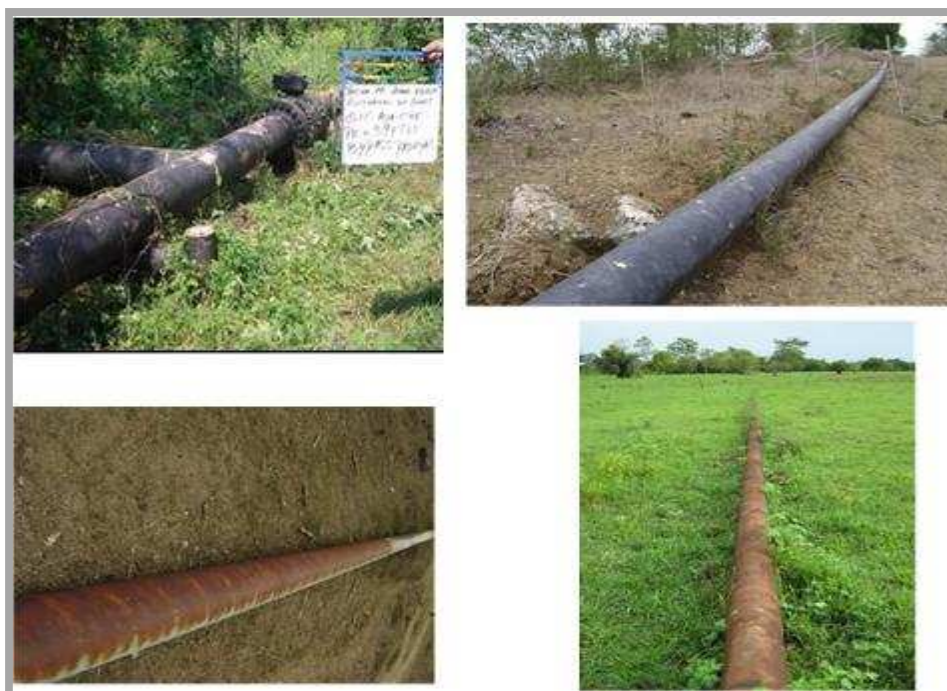
El 100% del recubrimiento de la tubería aérea se encuentra deteriorado, es decir 52,696 m que representa el 19.3% de la línea. En este porcentaje no se tuvo en cuenta la tubería aérea que se encuentra inundada.

Figura 27. Estado del recubrimiento. .

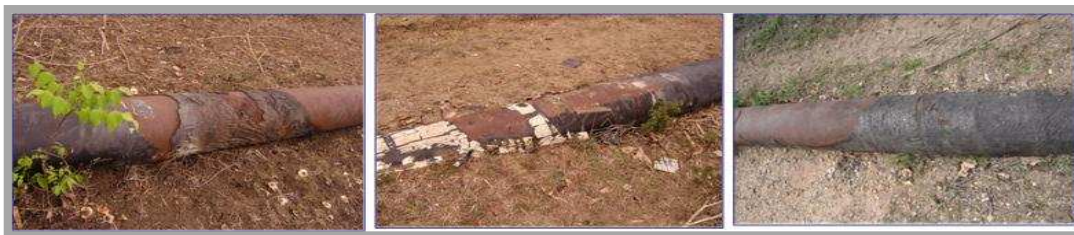
En las interfaces aéreo- enterradas, existe una diferencia en la concentración de oxígeno, situación que origina un aumento en la velocidad de corrosión, por lo cual es necesario un recubrimiento que permita la protección de la tubería de esta situación. El ducto cuenta con aproximadamente **217** interfaces en total, de las cuales **19** se encuentran con un recubrimiento en buen estado y **198** requieren intervención al presentarse discontinuidad en el recubrimiento. En la 0, se observa ejemplos de interfaces con recubrimiento en mal estado.

Figura 28. Ejemplos de interfaces en mal estado. .

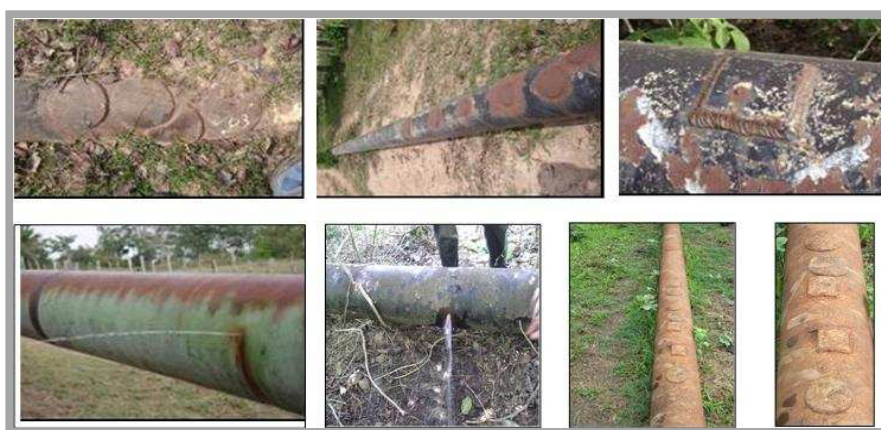
Figura 29. Evidencia de instalación de válvulas y perforaciones Ilícitas.

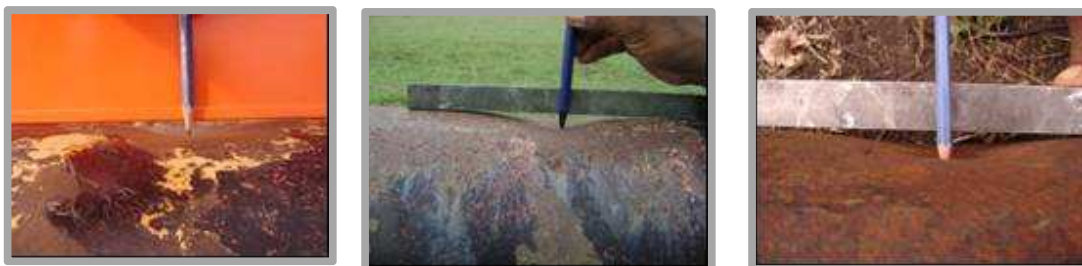
Figura 30. Abolladuras registradas. .

Para las abolladuras detectadas se programaran: drenajes, cortes y empalmes con el fin de mejorar la integridad de la línea para la prueba hidrostática y corrida de la herramienta ILI.

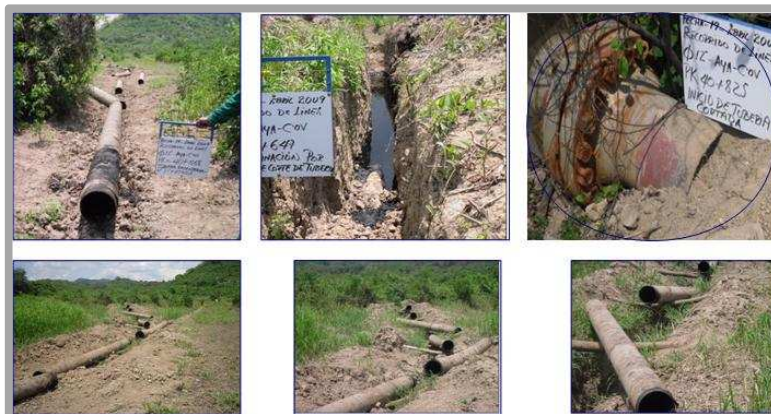
Figura 31. Hurto de Tubería.

5.1.3 Reposición de tubería hurtada Para garantizar la continuidad mecánica del ducto antes de la prueba hidrostática se requiere realizar la reposición de aproximadamente **1500 m** de tubería en los puntos descritos en este informe.

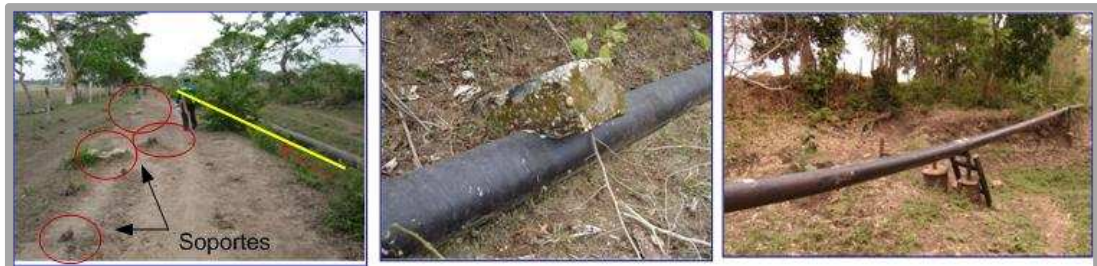
Figura 32. Ejemplo de tubería por fuera de los soporte. .
