Evaluación del ataque fúngico como mecanismo de daño en tuberías de polietileno  
utilizadas en distribución de gas en Colombia

Trabajo de Grado para Optar al Título de Ingeniera Metalúrgica

Universidad Industrial de Santander

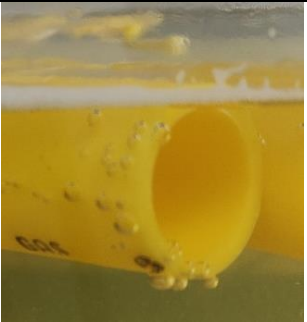
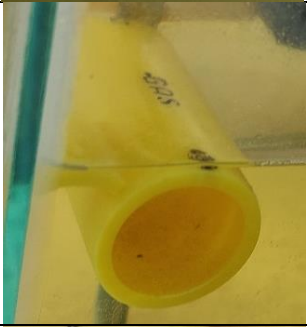
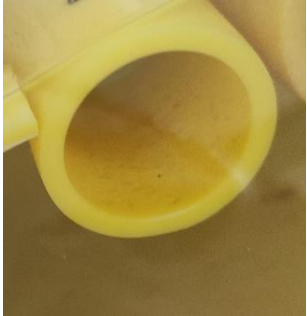
*Registro fotográfico de muestras expuestas al ataque fúngico*

**4.2.1.2 Inspección visual y levantamiento metrológico.** Durante los tiempos de exposición evaluados, las muestras cilíndricas de PEMD no presentaron variaciones en las medidas de longitud, diámetro y espesor. Con respecto al peso, se evidencia una disminución de 0,3467 g a los dos meses de exposición y de 0.491 g a los cuatro meses, en comparación con la muestra inicial (blanco) tal como se observa en la Tabla 3.

El ensayo de inspección visual no reveló presencia de grietas, abolladuras y ralladuras en ninguna probeta, asimismo, se presentó uniformidad del color inicial a lo largo de las muestras. Los cilindros utilizados no presentaban etiquetas de ningún tipo a fin de tener muestras iniciales con las mayores similitudes posibles.

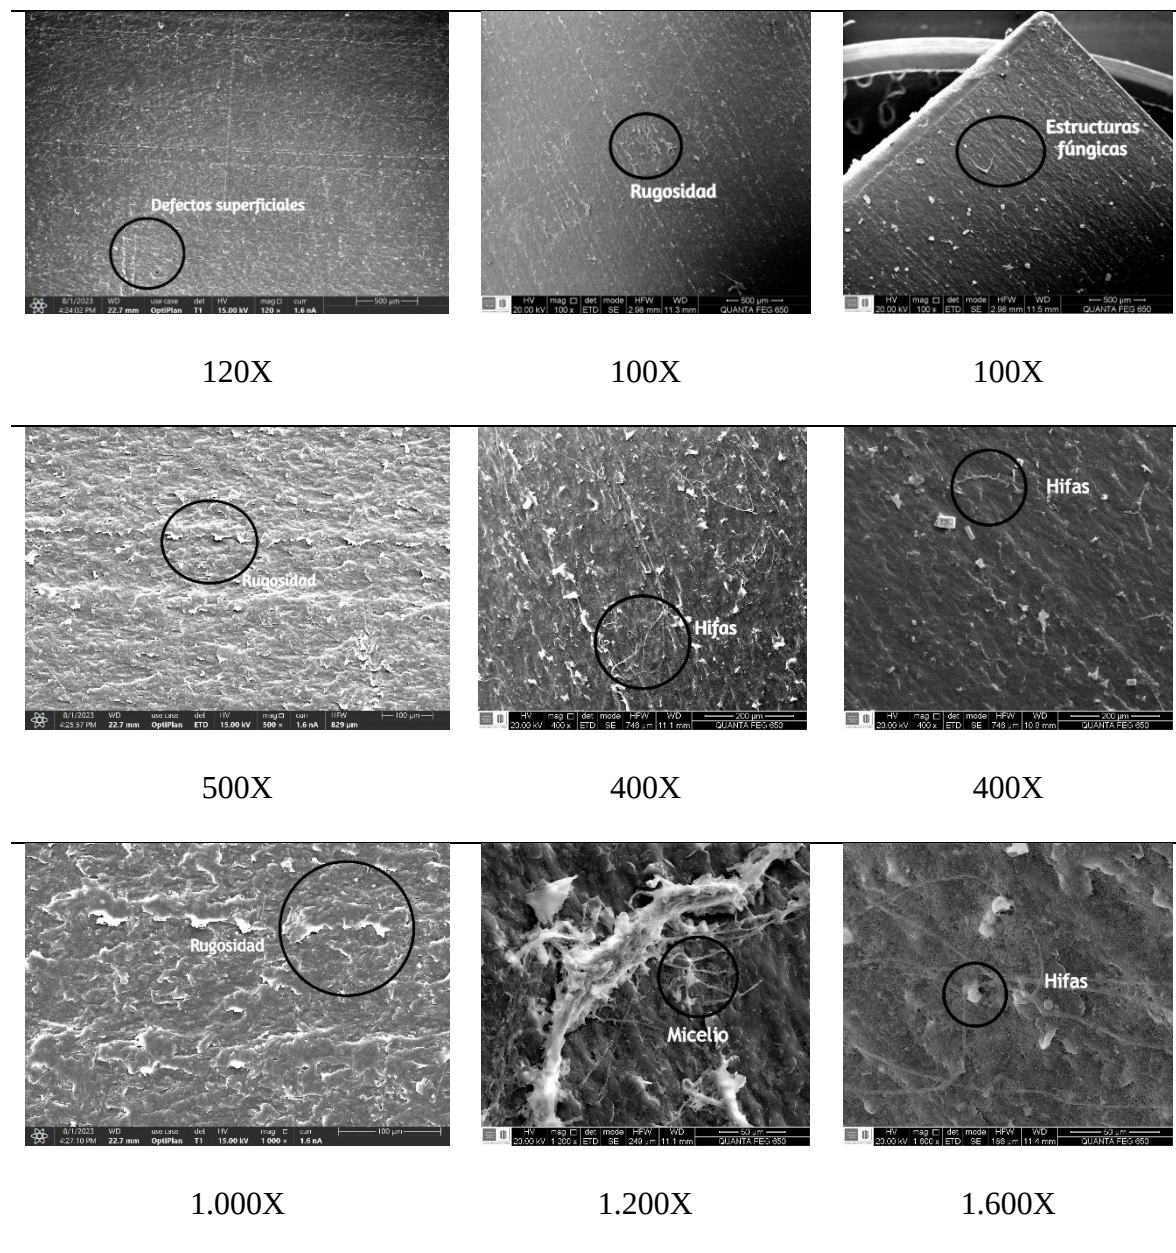
*Imágenes para el ensayo SEM-EDS para muestras en distintos tiempos de exposición*

Para el ensayo realizado a las muestras en estado de manufactura (blanco) se proporcionan imágenes de la superficie del polímero, es posible apreciar características morfológicas del material tales como rugosidades y porosidad del polímero.

Las imágenes obtenidas tras el ensayo de las muestras expuestas al ataque fúngico durante 2 meses permiten confirmar la colonización fúngica, con la identificación de estructuras compatibles con hongos como hifas distribuidas en diferentes zonas del

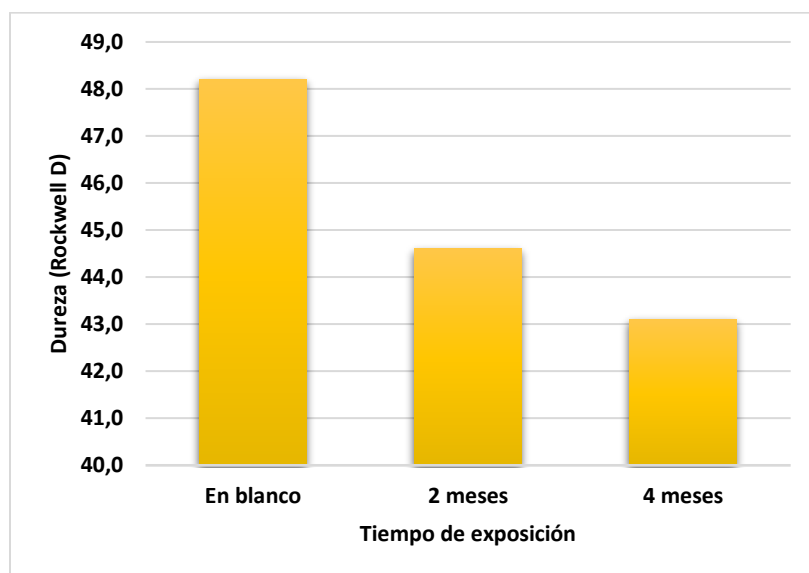
**Figura 1**

*Tomas de dureza a diferentes tiempos de exposición*

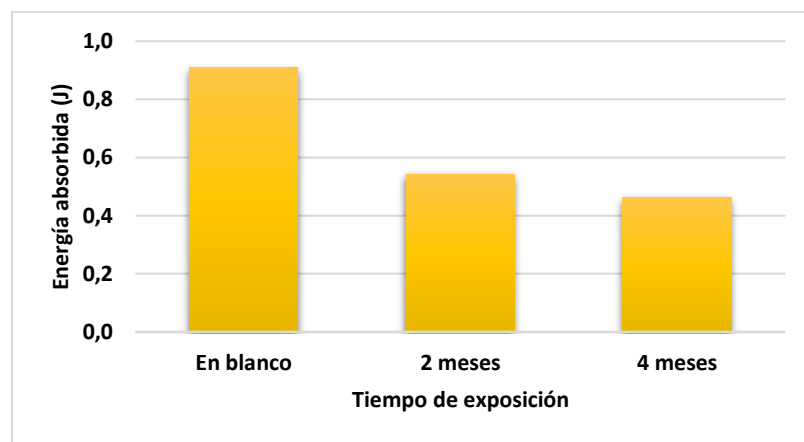
**Figura 2**

Los resultados del ensayo permiten conocer la cantidad de energía absorbida por el material, esta es, la cantidad de energía que puede soportar el material antes de fracturarse. Tal como se muestra en la **Figura 2**, a mayor tiempo de exposición, la energía absorbida por la muestra disminuye. Se observa que el mayor cambio en la energía absorbida se presenta entre el estado de manufactura (blanco) y los 2 meses de exposición.

Con base en lo descrito en el párrafo anterior, es posible afirmar que la mayor afectación del material respecto a la energía absorbida ocurre en los primeros 2 meses de exposición, posteriormente, entre los 2 y 4 meses, la energía absorbida disminuye en menor medida, dando a entender, que la pérdida de esta propiedad por unidad de tiempo es menor.

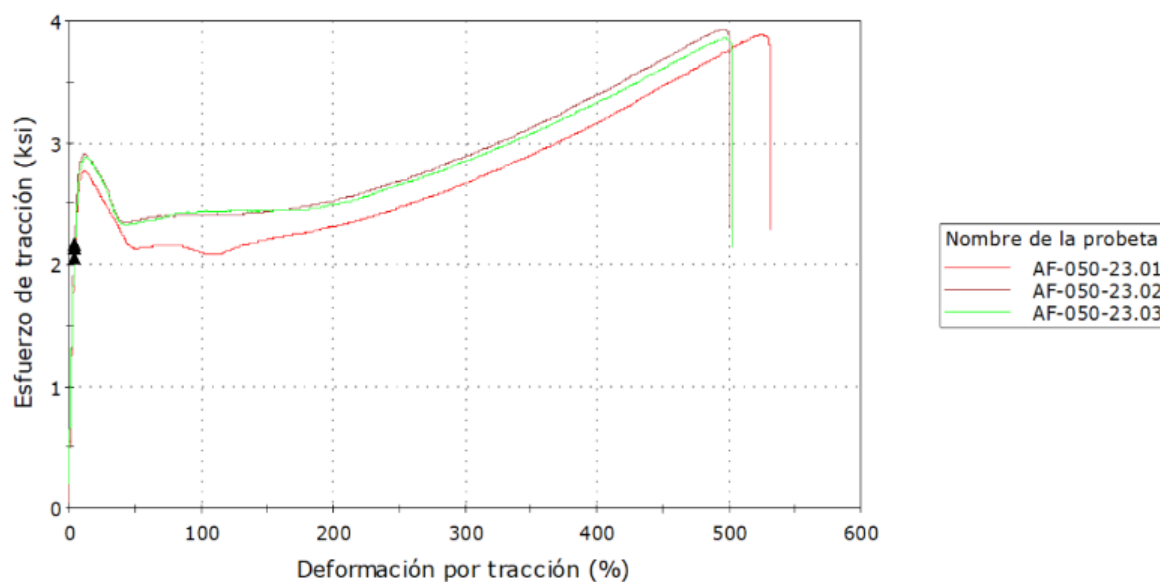
**Figura 3**

*Módulo de elasticidad para muestra en blanco*

*Nota. \* Las 3 gráficas corresponden a muestras sin ataque fúngico.*

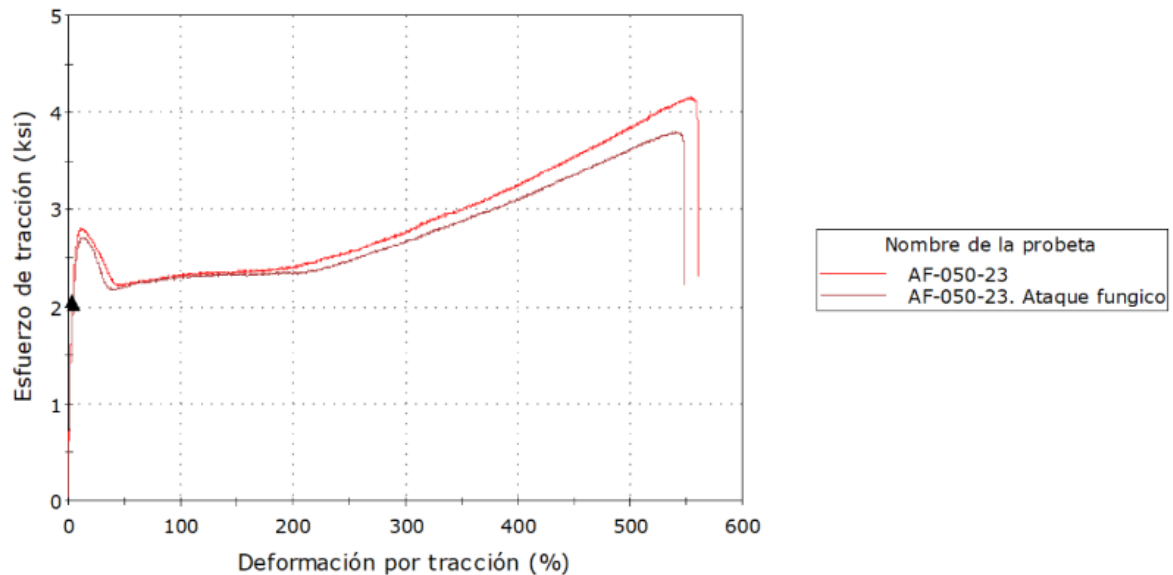
**Figura 4**

*Módulo de elasticidad para muestras expuestas durante 2 (AF-050-23) y 4 (AF-050-23.*

*Ataque Fúngico) meses*

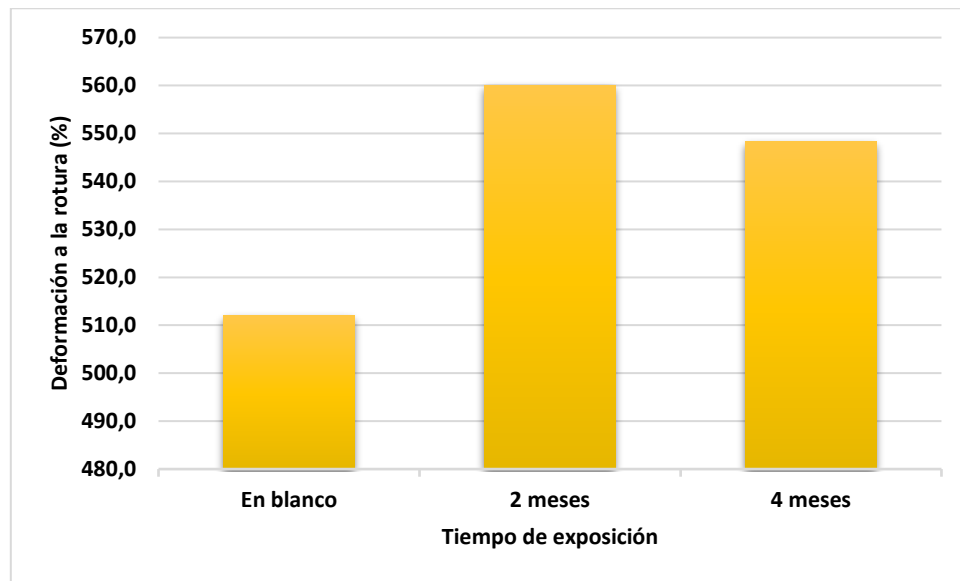
**Figura 5***Deformación a la rotura a diferentes tiempos de exposición*

El porcentaje de deformación a la rotura indica cuánto puede deformarse un material antes de fracturarse, en la **Tabla 10** se evidencia que la muestra expuesta durante 2 meses exhibe un incremento en este porcentaje en comparación con la muestra en estado de manufactura, mientras que, la muestra expuesta durante 4 meses experimenta una reducción. Este incremento en la capacidad de deformación puede sugerir una mayor ductilidad del material. En la **Figura 5** se observa este cambio de manera gráfica.

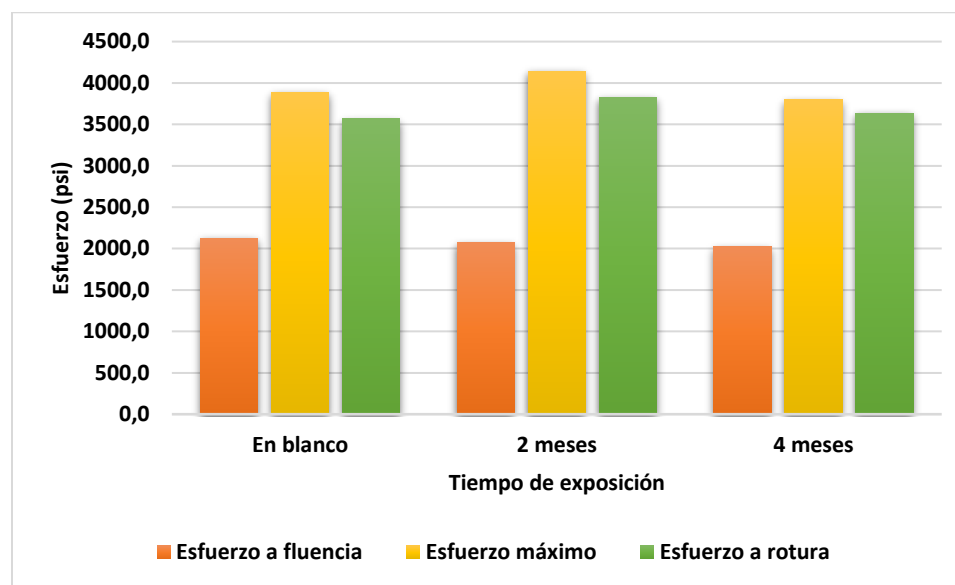
**Figura 6***Comparativa entre ensayos mecánicos*

El esfuerzo a fluencia marca el límite entre la región elástica y región plástica del material, es decir, donde este comienza a deformarse de manera permanente. En la **Figura 5** se aprecia que este esfuerzo a la fluencia disminuye con el aumento en el tiempo de exposición, lo cual indica que el material soporta un menor esfuerzo antes de llegar a la deformación plástica.

El esfuerzo máximo indica el límite de carga que puede soportar el material antes de llegar al punto de ruptura, evidenciando el límite de resistencia del material. Igual que para el caso de la deformación a la rotura, el esfuerzo máximo entre las 3 muestras es mayor en aquella expuesta durante 2 meses al ataque fúngico.

Finalmente, el esfuerzo a rotura es el esfuerzo en el cual el material fractura determinando la resistencia máxima del material antes de fallar. Esta propiedad denota el mismo comportamiento que la deformación a la ruptura y el esfuerzo máximo. En la **Figura 6** se muestra de manera gráfica la comparativa entre los ensayos.

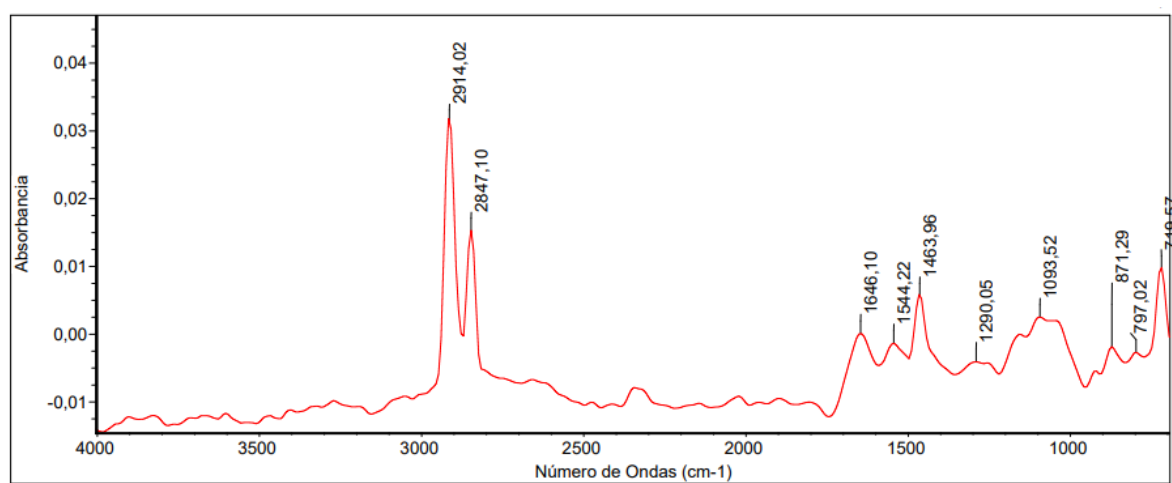
Para el caso de la muestra expuesta durante 4 meses, en el **Apéndice D** se observa un incremento en la cantidad de picos, esto puede implicar cambios en el estado o composición de la muestra, tales como reacciones químicas y degradación (ASM International, 2003). Los resultados del ensayo sugieren que el material presenta una naturaleza alifática con presencia de grupos funcionales oxigenados y baja proporción de enlaces C=C tipo alqueno.

Nota. \* Resultados FTIR para muestra expuesta durante 4 meses.

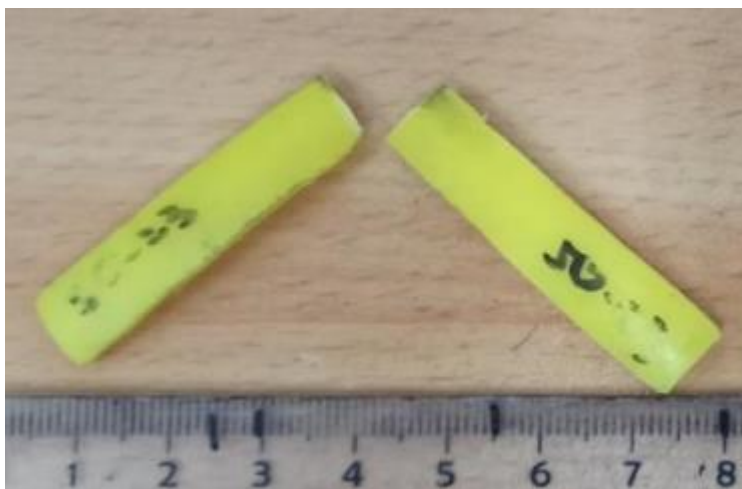
*Nota. \* Muestra expuesta durante 2 meses después del ensayo de impacto charpy.*

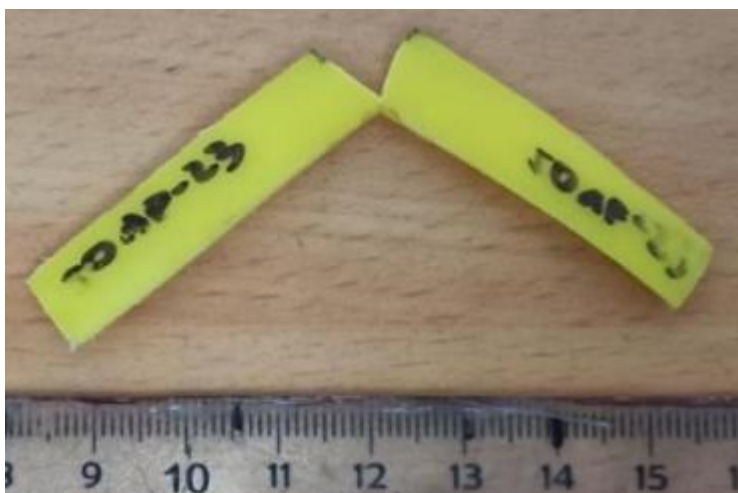
*Nota. \* Muestra expuesta durante 4 meses después del ensayo de impacto charpy.*
