**CONSTRUCCIÓN DE OBRAS DE ESTABILIZACIÓN ENTRE CRR 33 Y 40 CON
CALLE 7 Y 8 QUE INCLUYE LA CALLE 7. IDENTIFICADO CON
NOMENCLATURA 38-57 DEL BARRIO VEGAS DE MORRORICO SEGÚN
FALLO DE ACCIÓN POPULAR 2004-2662**

**Trabajo de Grado en Modalidad Práctica Empresarial
Para Optar el Título de:
INGENIERO CIVIL**

**UNIVERSIDAD INDUSTRIAL DE SANTANDER
FACULTAD DE INGENIERÍA FISICOMECÁNICAS
ESCUELA DE INGENIERÍA CIVIL
BUCARAMANGA, 2012**

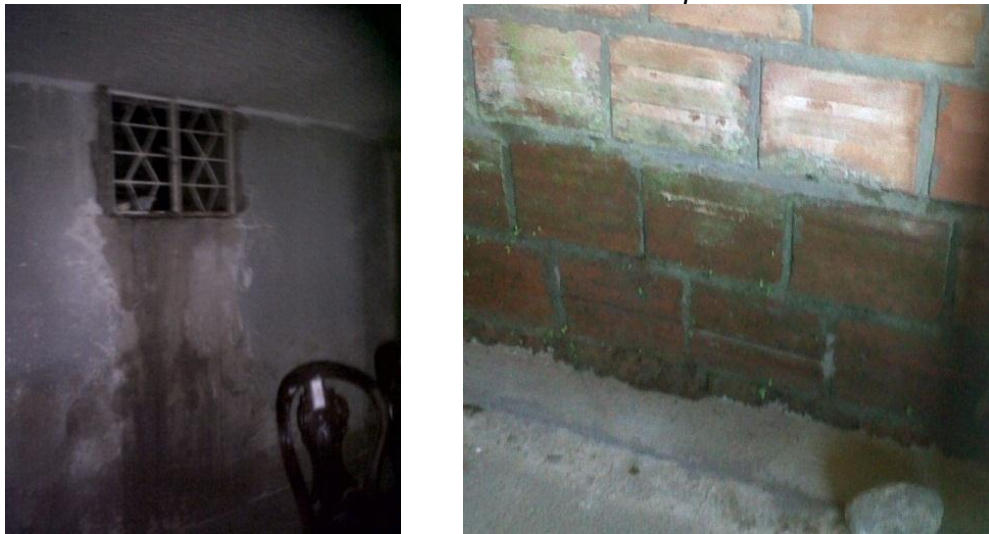
Ilustración 14 Interior de la casa afectada por filtraciones

El talud del margen superior de la casa identificada con nomenclatura calle 7A #38-57, es el sitio donde se van a realizar las obras de estabilización. Esta casa presenta serios problemas de filtraciones a lo largo del primer piso y agrietamientos en la pared del segundo piso.

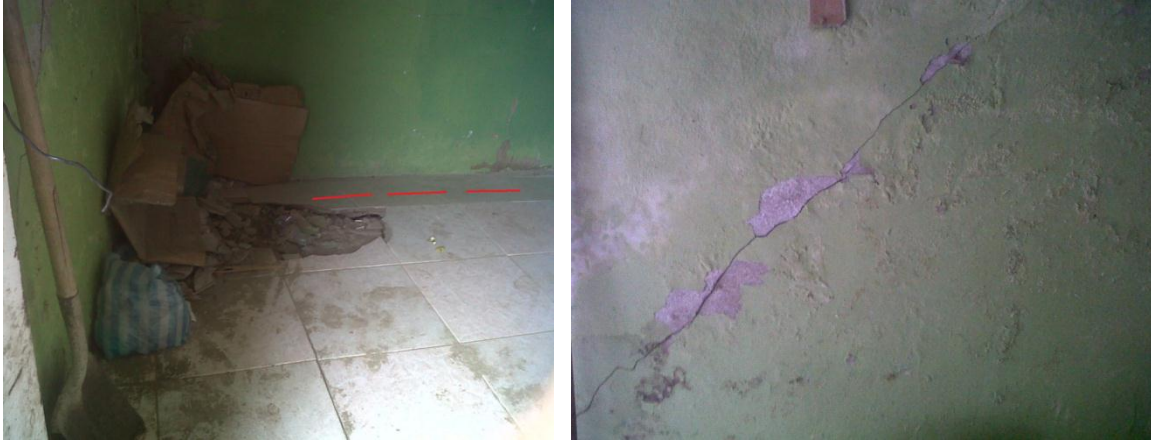
Ilustración 15 Anomalías antes de la intervención del Talud en la Vivienda propiedad de la señora Teresa Mora Caro

La casa identificada con nomenclatura calle 7A #38-64 de la cual es dueña la señora Teresa Mora Caro, es la casa aledaña a la obra, que se encuentra arriba del talud. Esta casa en el segundo piso presenta fisuras tanto en el suelo como en las paredes y tienen un desplazamiento que se refleja en sus baldosas.

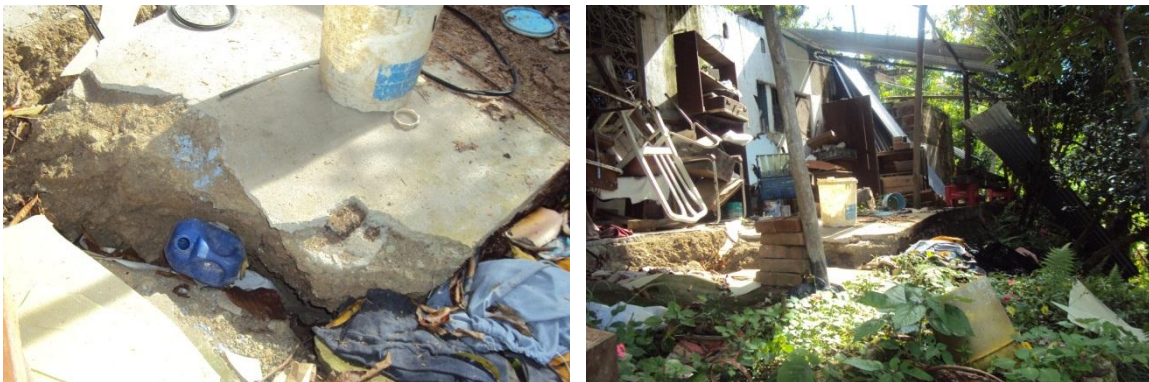
Ilustración 16 Destrucciones ocasionadas anteriormente en la casa del señor Armando Méndez

Existe así mismo, una casa abandonada en la parte superior al lote del señor Humberto Ravelo Betancourt. Esta casa está destruida por los movimientos anteriores del suelo. El dueño de esta casa es el señor Armando Méndez.

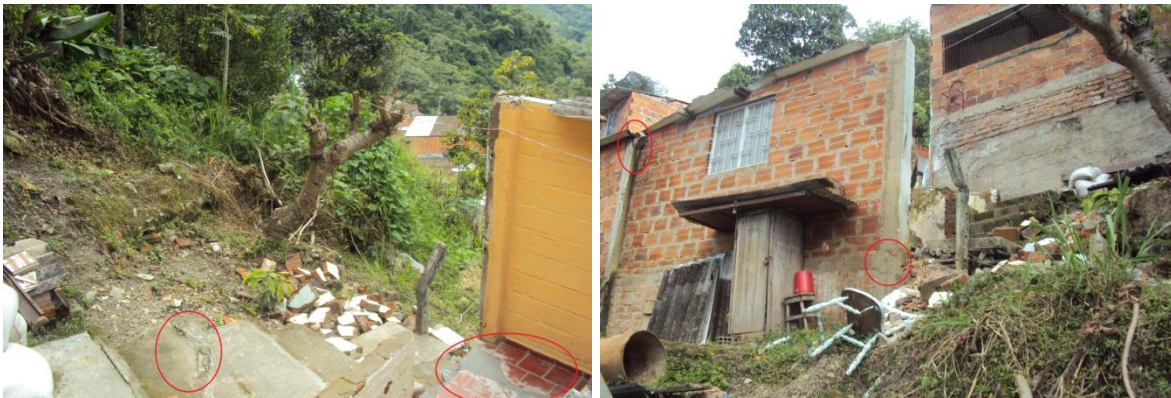
Ilustración 17 Descripción de los daños que tienen las casa de las señora Esperanza Portilla

La casa identificada con nomenclatura Kr 40 #7-42 de la cual es dueña la señora Esperanza Portilla y cuyo viviente es el señor Benedicto Muñoz, presenta fisuras y mal estado en sus paredes y pisos. Además tenemos dos casas más, aledañas a

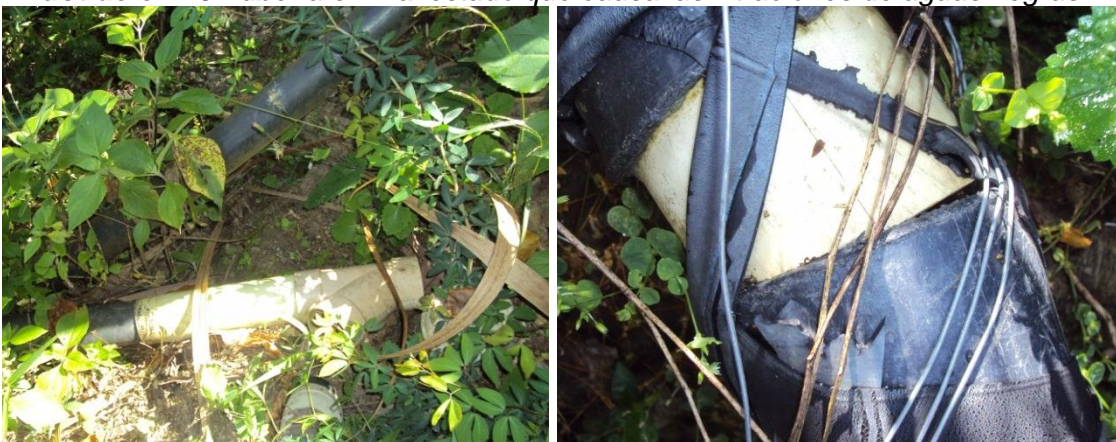
Ilustración 19 Tubería en mal estado que causa las filtraciones de aguas negras

El señor Armando Méndez dueño de la casa abandonada proveniente de estas filtraciones ya está informado de las condiciones en que se encuentran las tuberías y a la fecha no ha hecho ninguna modificación en estas para evitar el problema presente.

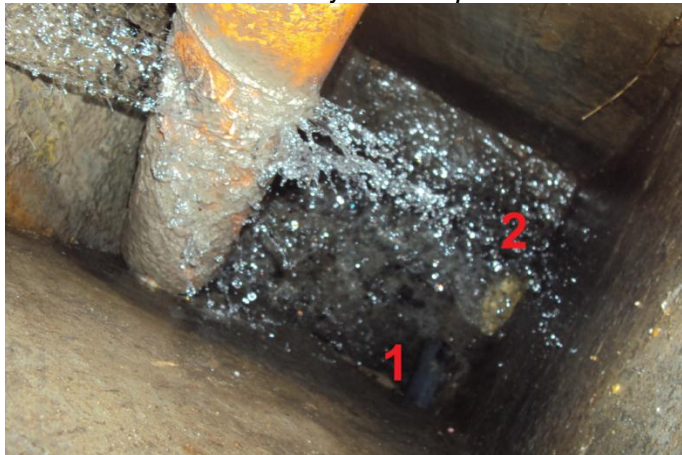
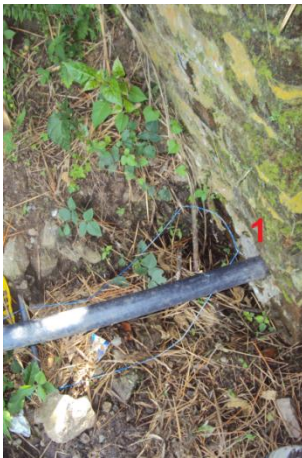
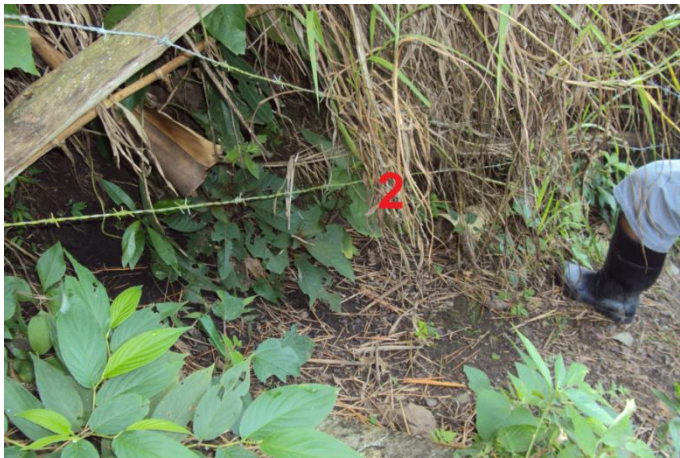
Ilustración 20 Tubería de Cajas de inspección en mal estado

Observando la conexión dos (2) NO se encuentra en uso (por esta razón se está filtrando parte de agua al talud). Igualmente observando la siguiente caja de inspección encontramos que esta presenta humedad y en algunas ocasiones flujo de agua.

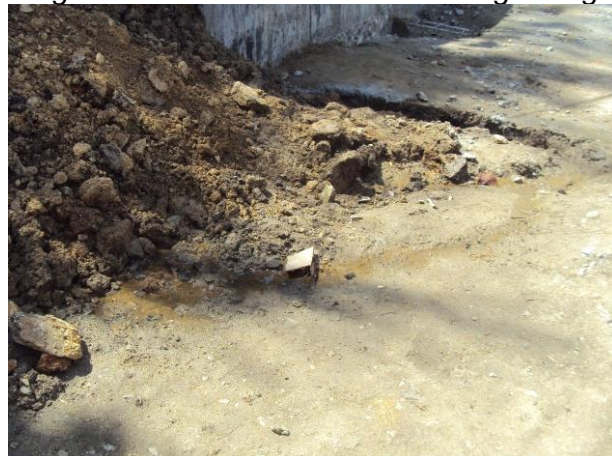
Ilustración 22 Lugar de las excavaciones donde llega el agua de filtración

Estas aguas se filtran diariamente al talud en donde se está trabajando y genera constantes derrumbes que afecta el flujo normal de la obra.
