**APLICACIÓN DE LA METODOLOGÍA ANÁLISIS DE CAUSA RAÍZ(ACR)  
PARA LA REDUCCIÓN DE FALLAS EN SISTEMAS DE BOMBEO  
MECÁNICO EN LOS CAMPOS DE LA SUPERINTENDENCIA DE MARES DE  
ECOPETROL S.A.**

**HEIDER ALONSO ARÉVALO GUERRA**

**UNIVERSIDAD INDUSTRIAL DE SANTANDER  
FACULTAD DE INGENIERÍAS FÍSICO-QUÍMICAS  
ESCUELA DE INGENIERÍA DE PETRÓLEOS  
BUCARAMANGA  
2005**

Trabajo de grado modalidad práctica empresarial para optar el título de  
Ingeniero de petróleos.

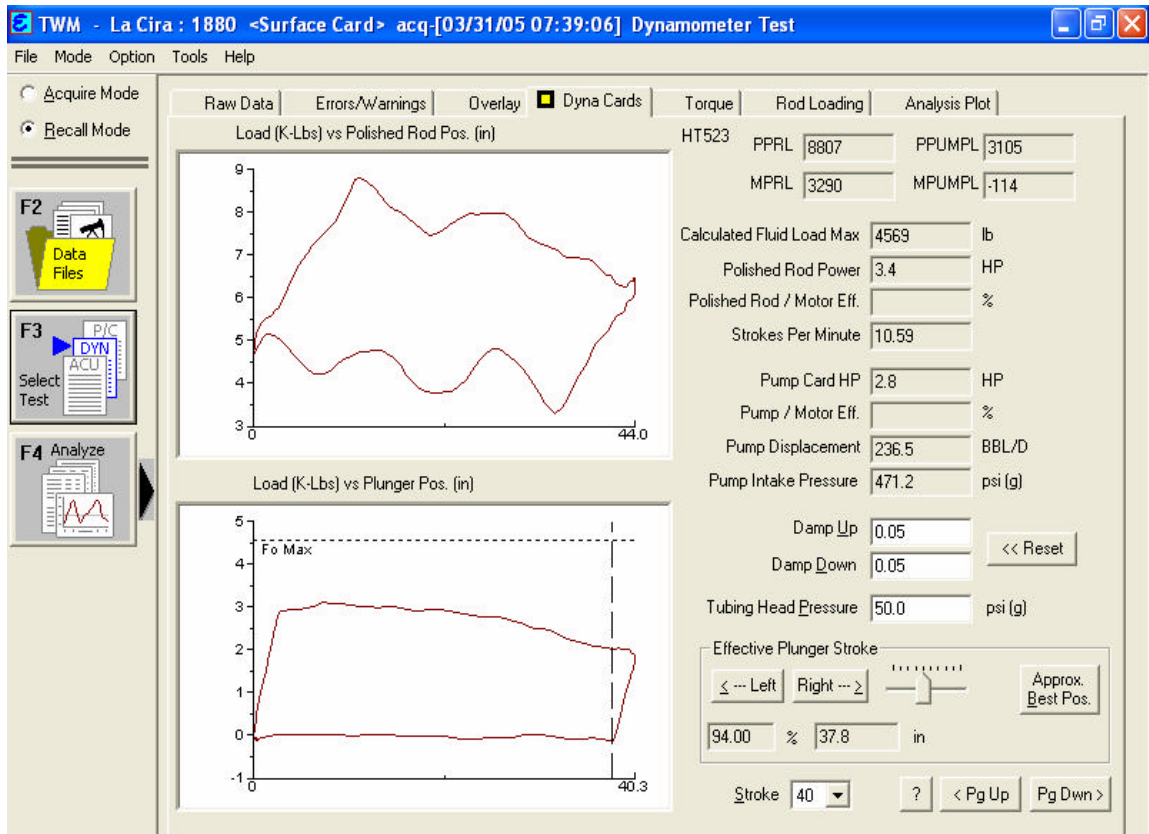
**Figura 17.** Dinagrama pozo La Cira 1880.

bomba de 1592 ft, la prueba de válvulas indica que la válvula viajera está presentando pase.

Dinagrama pozo La Cira 1880, en el cuál se observa un llenado del 94% en la bomba.

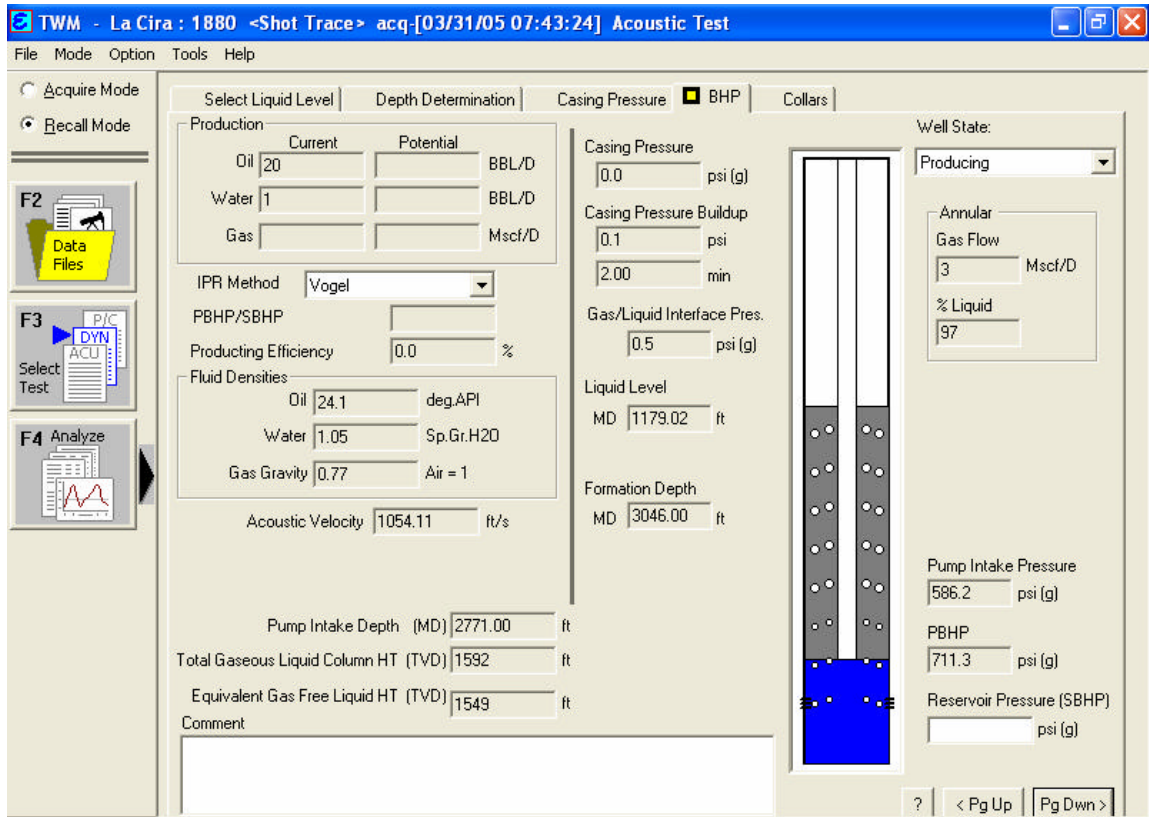
**Figura 18.** Sonolog pozo La Cira 1880.

En el sonolog anterior se observa un nivel de fluido sobre la bomba de 1549 ft y un flujo de gas por el anular de 3 Mscf/ D

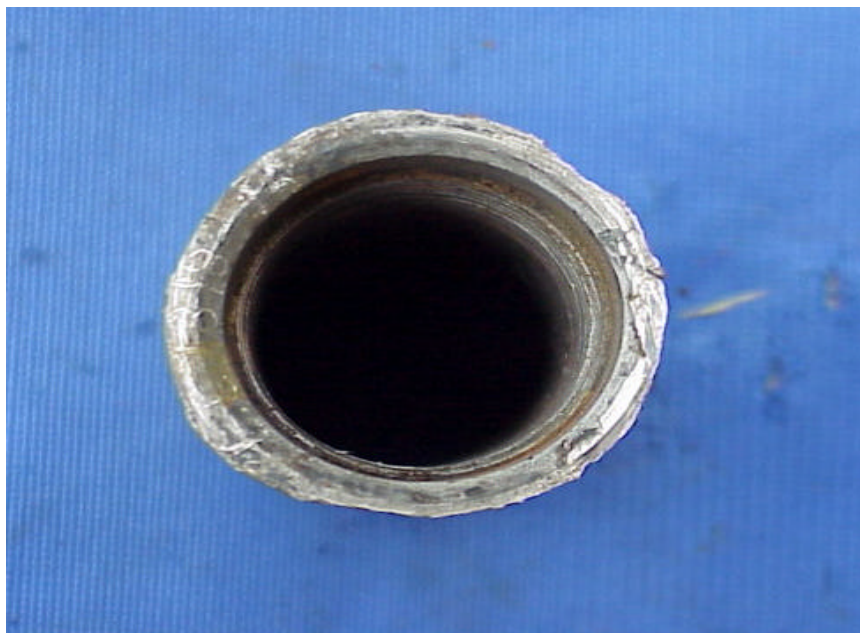
**Figura 20.** Muestra de acople No 3 de 7/8". Pozo La Cira 1880

Se cuenta con elementos fallados retirados del pozo, en los cuales se puede observar desgaste severo causado por el efecto combinado de corrosión y rozamiento.

La alta producción bruta del pozo y el BSW actual de 88% permiten que se den las condiciones necesarias para el desarrollo de un ambiente corrosivo que afecte los componentes de subsuelo. En los elementos retirados del pozo se puede observar que se está dando un fenómeno de corrosión y rozamiento entre la tubería de producción y la sarta de varillas. Lo anterior es ratificado por las pruebas de gases realizadas en cabeza de pozo, las cuales indican la presencia de 1.5 % CO<sub>2</sub> en volumen, 5 ppm de H<sub>2</sub>S a una temperatura de 37 °C y una presión de 50 psi. Según la norma NACE MR 0176, bajo estas condiciones y un BSW del 88%, se está presentando una corrosión severa.

La morfología de la superficie externa de los acoples analizados indican que la pérdida de material se debe al efecto combinado de un fenómeno de corrosión principalmente y en menor proporción a desgaste por rozamiento del acople con el tubing. El fenómeno de corrosión se evidenció por la presencia de socavaduras. La **Tabla 15** relaciona los acoples analizados y en las figuras se presenta de manera general el daño descrito.

Vista superior de muestra de Acople afectada por el efecto combinado de corrosión y rozamiento.

1. Realizar cambio total de la sarta de tubería, el 27 de Enero de 2005 se realizó cambio parcial de la tubería (30 tubos).
2. Implementar tratamiento inhibidor de corrosión.

3. Realizar seguimiento a la aplicación del inhibidor de corrosión con el fin de verificar su efectividad.
4. Instalar cupones de corrosión para comprobar que la velocidad de corrosión se está controlando con el tratamiento.

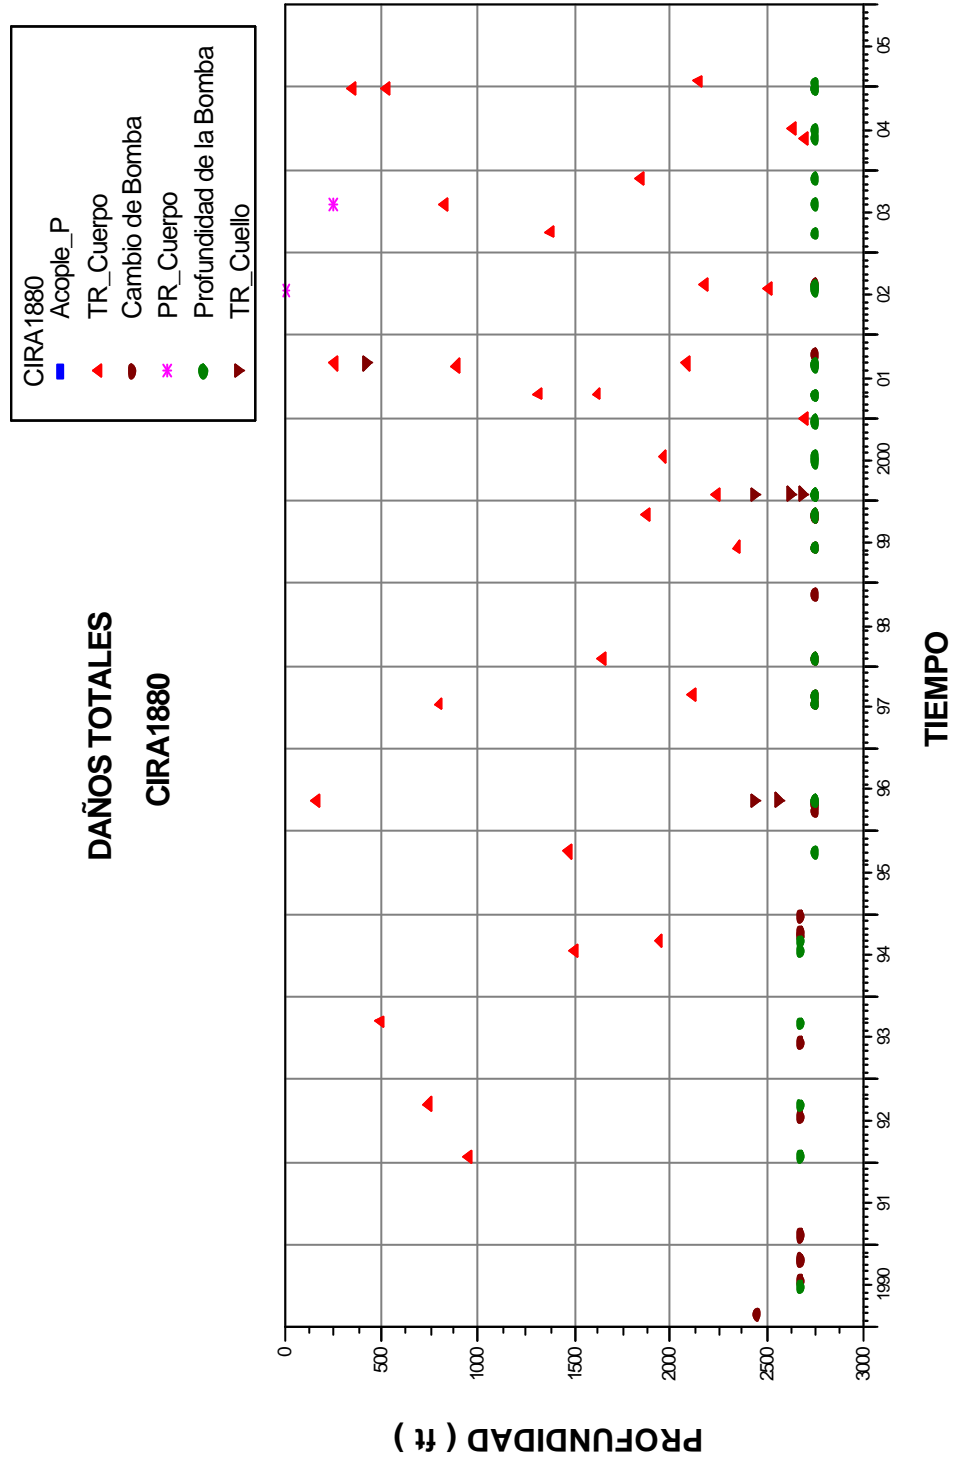
**Figura 21.** Histórico de fallas pozo La Cira 1880.

Según el histórico de fallas el pozo viene presentando fallas asociadas a tubería rota por el cuerpo desde 1992, las fallas se presentan a lo largo de toda la sarta de producción. En el 2004 se realizaron 3 trabajos por tubería rota.
