**RELACIÓN ENTRE EL RMR Y EL Q DE BARTON PARA LA FORMACIÓN NEIS
DE BUCARAMANGA EN LOS TÚNELES DEL PROYECTO REGULACIÓN DEL
RÍO TONA.**

**UNIVERSIDAD INDUSTRIAL DE SANTANDER
FACULTAD DE INGENIERÍAS FÍSICO-MECÁNICAS
ESCUELA DE INGENIERIA CIVIL
BUCARAMANGA**

2014

**Proyecto de grado para optar al título de
Magister en Geotecnia**

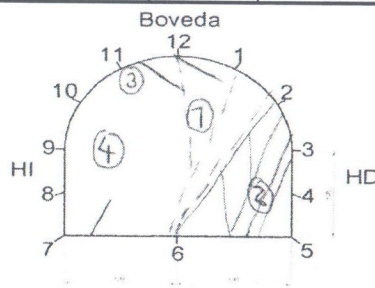
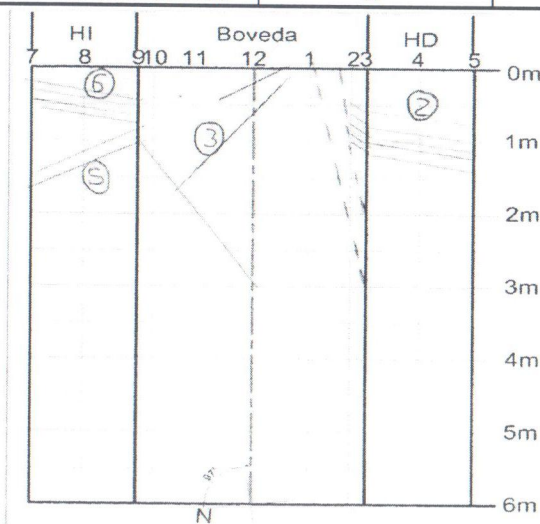
Descripción Geológico-Geotécnica
 Frente constituido por Diorita fracturada de color gris verdoso con tres sistemas de discontinuidades y presencia de dos zonas débiles con espesores de 5,0 y 40 cm respectivamente con arcilla y roca fracturada entre las paredes. Superficies de fracturas ligeramente rugosa y flujo de agua sin presión en el frente.

Se ha venido evidenciado goteo aproximadamente desde la abscisa 109 y se observa un flujo pequeño en el frente. Se requiere la realización de drenajes en la bóveda y continuar con tratamiento tipo II en el sentido de avance de la excavación.

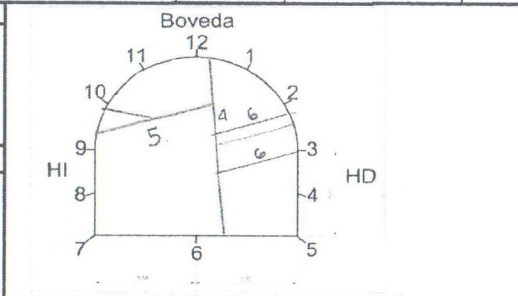
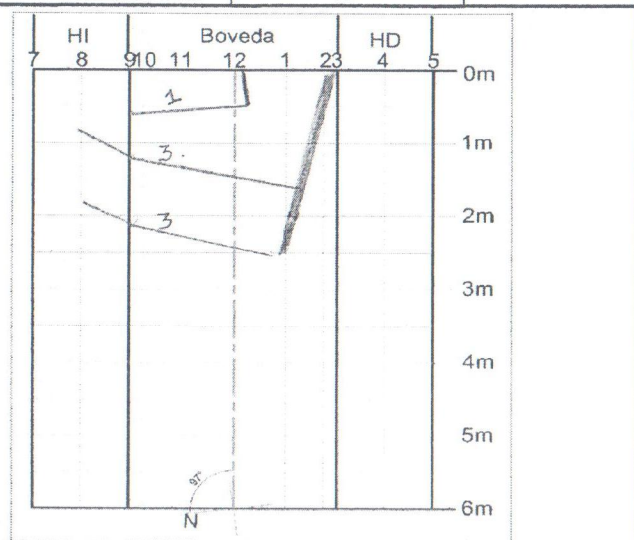
Descripción Geológico-Geotécnica
Neis Cuarzo Feldespático fracturado con tres sistemas de fracturas ligeramente rugosas sin relleno y ocasionalmente arenosos con superficies de fracturas ligermante alteradas, frente seco.

Observaciones
Se requiere lanzar bóveda con concreto en un espesor de 5cm y colocar parnos según indicación de campo en la bóveda.

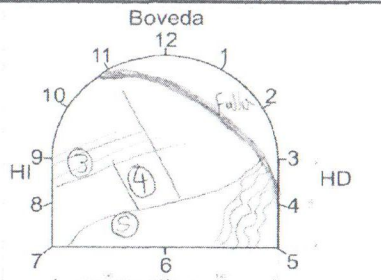
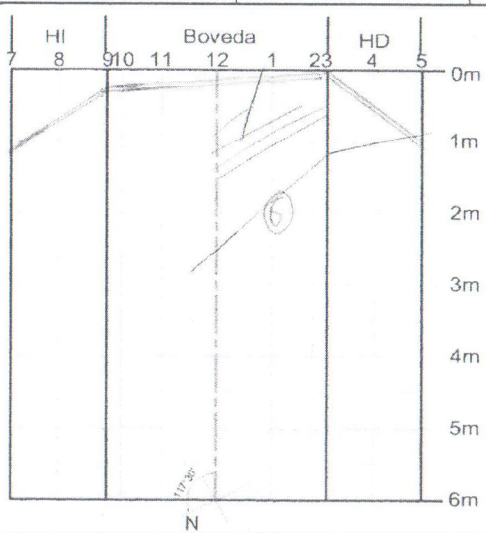
Descripción Geológico-Geotécnica
Neiss cuarzo feldespatico gris, roca en parte foliada y replegada, presencia de falla

Observaciones
colocar pemo encima del hastial derecho. Adosando bloque.

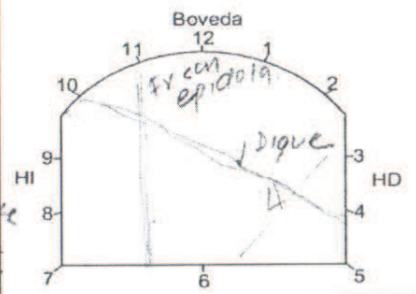
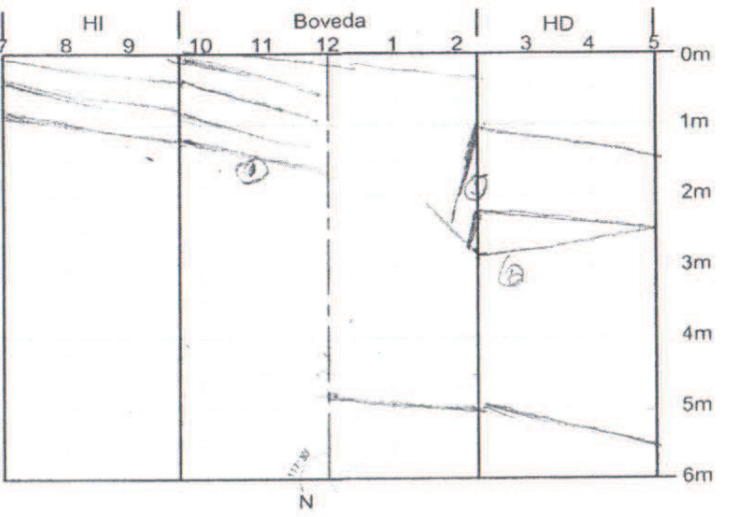
Descripción Geológico-Geotécnica
 Vena cuarcosa plástica
 asimétrica masiva, fracturas
 cerradas con superficies
 ligeramente alteradas.

Observaciones
 Colocar drenaje en bóveda
 abscisa 193,7. x, aproximadamente
 colocar panno. en abscisa 193,7
 aproximadamente. Colocar soporte.

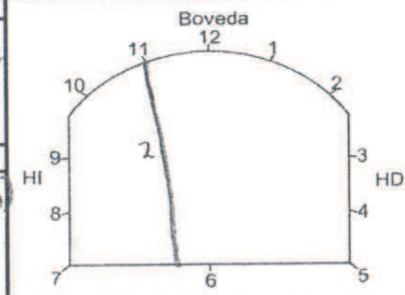
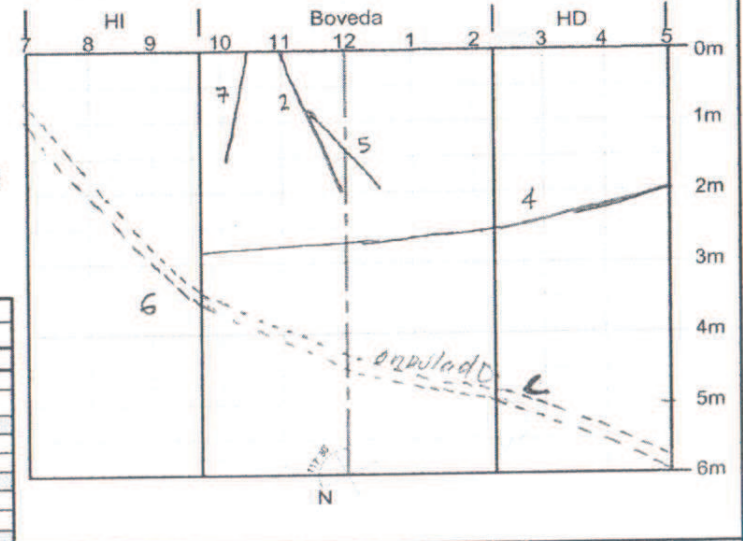
Descripción Geológico-Geotécnica
 Mas cuarzosa feldespática, poco fracturada a ligeramente fracturada. Discontinuidades subparalelas al eje de la excavación.

Observaciones
 Concreto lanzado en bóveda (zona de cizalla)

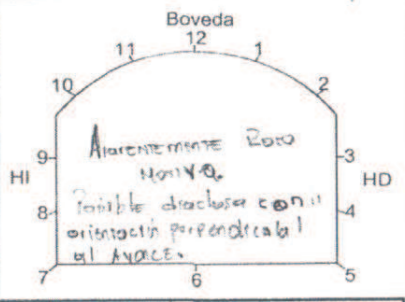
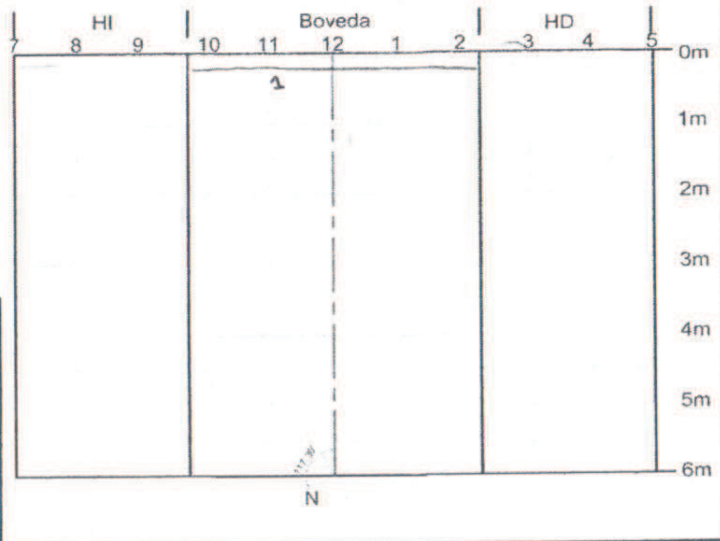
Observaciones
 = Frente con roca aparentemente masiva, pero al momento de golpearla se producen caídas en lasas. Spalling en el frente. caimiento aprox. 45° aprox. la bóveda. (2 a 3 Peños)

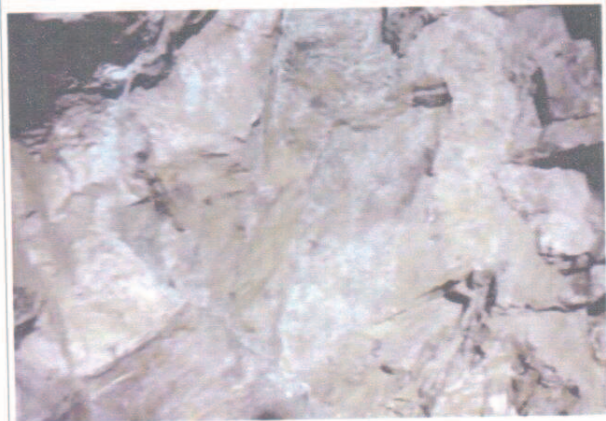
Observaciones: Se sigue presentando falla en cuña de techo, de difícil control.

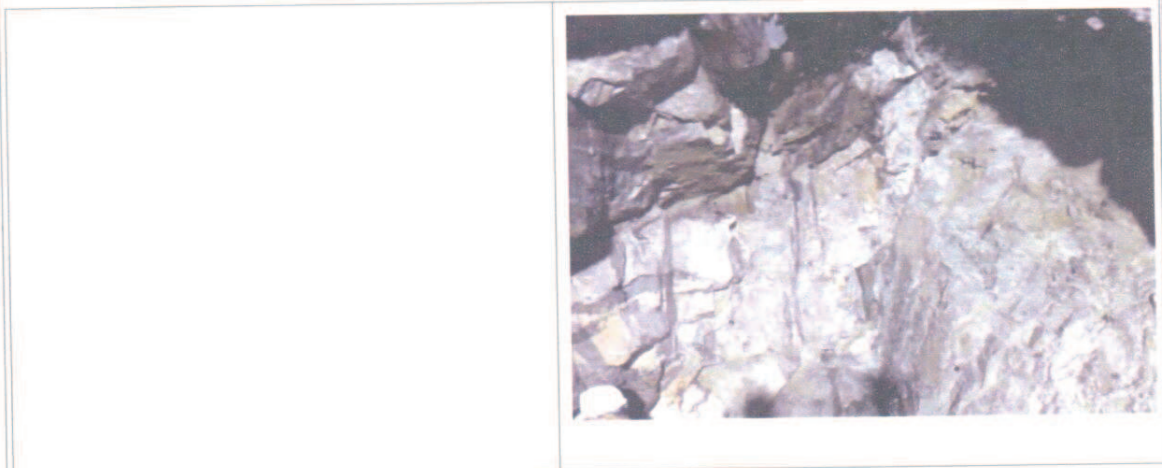
Observaciones: Se sigue presentando falla en cuña de techo, de difícil control.
 Se sugiere soporte tipo II.

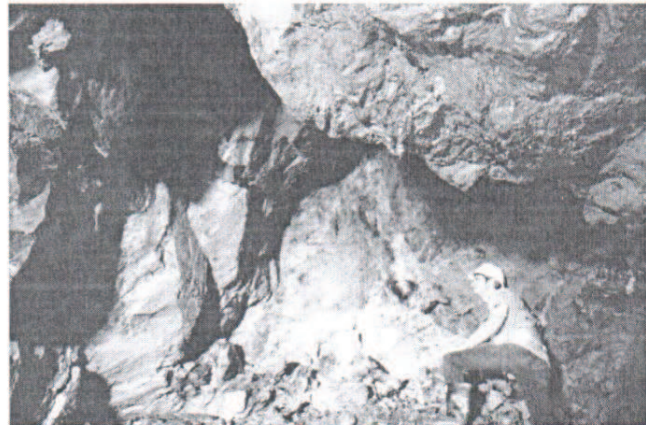
Observaciones: Falla por cuña, se recomienda instalar soporte tipo III, direccionar los pernos e instalar drenajes.
