**PRÁCTICA EMPRESARIAL COMO AUXILIAR DE INGENIERÍA CIVIL PARA EL
DIAGNÓSTICO DE INFRAESTRUCTURA FÍSICA EN CENTROS DE SERVICIOS
DE LA CAJA SANTANDEREANA DE SUBSIDIO FAMILIAR, CAJASAN.**

**UNIVERSIDAD INDUSTRIAL DE SANTANDER
FACULTAD DE INGENIERÍAS FISICOMECÁNICAS
ESCUELA DE INGENIERÍA CIVIL
BUCARAMANGA**

Trabajo de Grado para optar al título de Ingeniera Civil

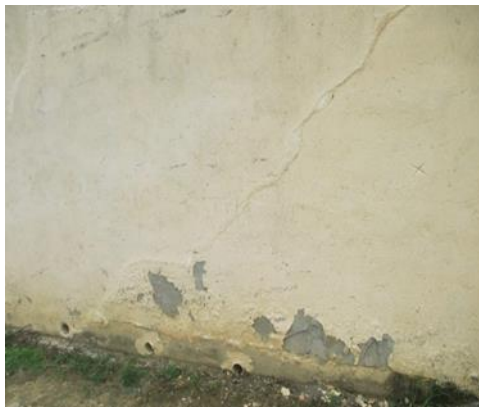
Figura 10. Fisura diagonal en muro de ladrillo en temosa con descascaramiento de pintura. Jardín Social Luz del Cielo

II. Resane de fisuras y grietas en paredes construidas en mampostería de ladrillo.

- Hacer una regata con profundidad de apxoximadamente 2 cm.
- Teniendo abierta la fisura, se aplica el productos de sikadur 32 para garantizar el pegue entre el concreto fresco y endurecido. Media hora despues se resana con estuco de yeso de moldura y se dan acabados con pintura tipo I. as herramientas utilizadas son lija, espatula, llana, brocha o rodillo.

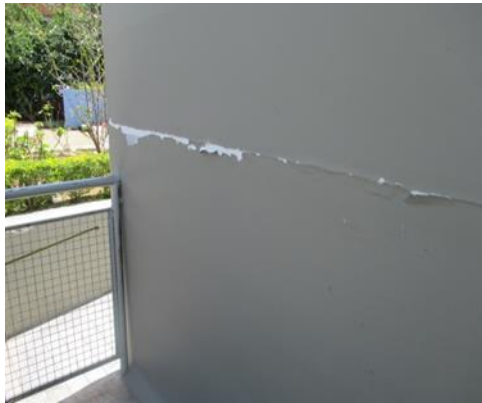
Figura 11. Dilatación de pintura en muro de mampostería liviana. Centro de Desarrollo Infantil CDI

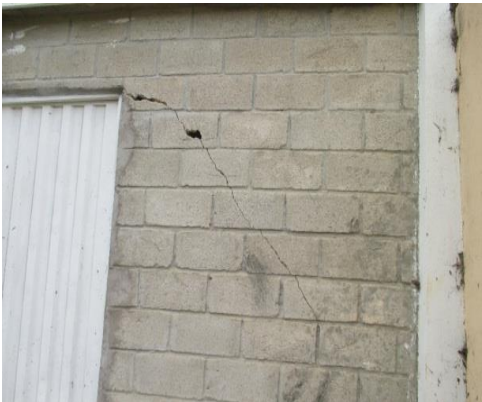
Figura 12. Grieta en muro de ladrillo en cemento hueco a la vista. Jardín Social Luz del Cielo

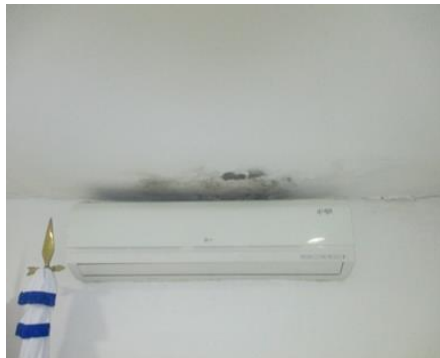
Figura 13. Humedad por proceso de condensación en cielo raso de drywall Centro empresarial Sabana de Torres

Se identifican algunas patologias como fisuras y humedad en muros de mamposteria en seco como Drywall o fibrocemento, posiblemente causadas por condiciones anteriormente mensionadas y cuyo proceso de resane se describe a continuación.

- Remover de las paredes todo el materia dañado y restos de pintura con ayuda de una espátula y brocha asegurando que quede completamente lisa.
- Definir la causa de la patología y dar una solución. Éste proceso puede incluir el corte y desmonte de la franja afectada e instalación de un nueva franja de lamina.

- Una vez cortada la nueva sección e instalada con la ayuda de un marco de madera como refuerzo, se aplica masilla en la juntas de las uniones de la nueva sección.
- Luego es necesario instalar cinta para juntas en fibra de vidrio para tapar las uniones y por último se aplica una capa de masilla para juntas tipo estucado y de esta manera poder sellar por completo las uniones.
- Lijar y dar acabados con pintura tipo dos.

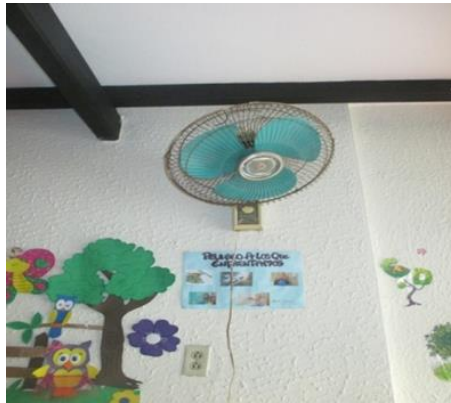
Figura 17. Ventilación artificial, ventiladores Obsoleto. Jardín Infantil Sotomayor

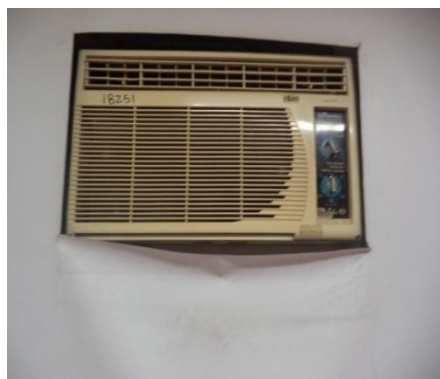
Figura 19. Ventilación artificial. Aire acondicionado obsoleto. Jardín Infantil Sotomayor

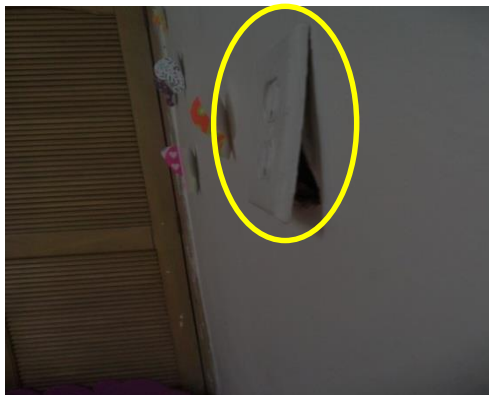
Figura 29. Conexión no regulada. Jardín Infantil Sotomayor
