**Respuesta cíclica de unión viga-columna de concreto reforzada externamente con tejido de fique modificado superficialmente**

Trabajo de Grado para Optar el Título de Ingenieros Civiles

Universidad Industrial de Santander  
Facultad de Ingenierías Fisicomecánicas  
Escuela de Ingeniería Civil  
Bucaramanga  
2026

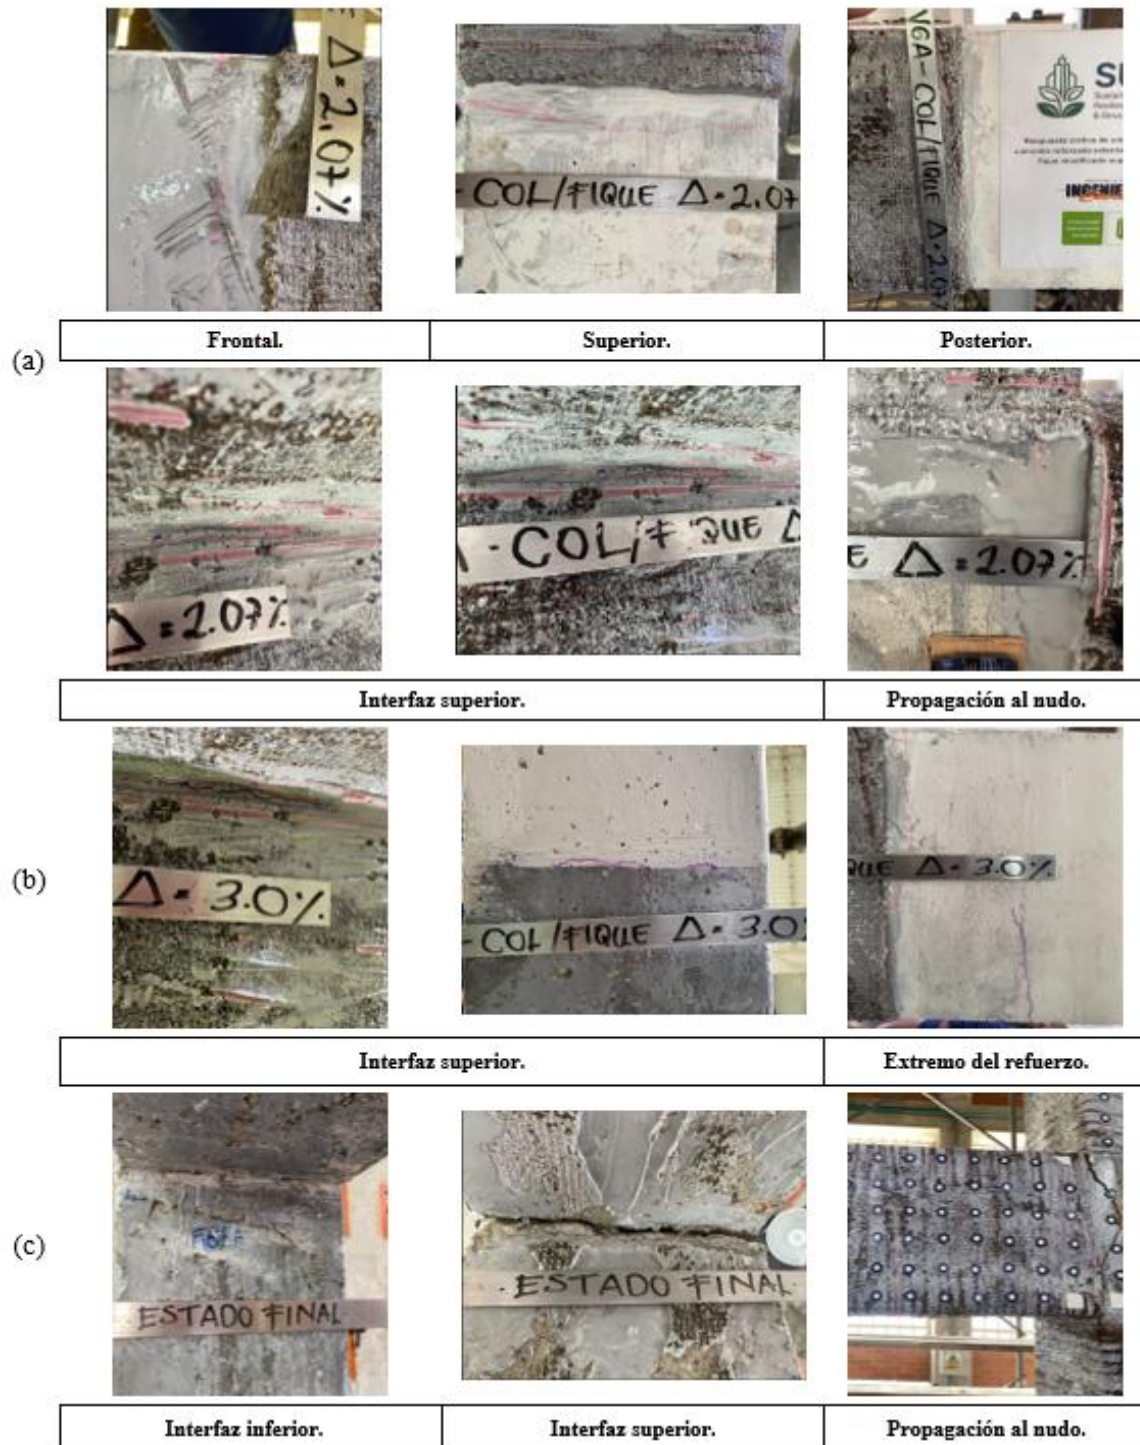
**Figura 3.**

Entre los pasos 6 y 10 ( $0.54 \% \leq \Delta \leq 2.07 \%$ ), la respuesta del espécimen no evidenció cambios significativos en el patrón de daño respecto a los ciclos anteriores. En el paso 10 apareció una fisura de ancho ( $w_{cr}$ ) igual 0.25 mm, contigua al extremo del reforzamiento externo, localizada en las caras superior y laterales de la viga. Asimismo, se identificó una fisura de 0.35 mm en la interfaz viga-columna, con ligera propagación hacia las caras frontal y posterior del nudo (Fig. 3a).

*Daños localizados en la viga: (a) extremo del refuerzo externo e interfaz superior viga-columna  $\Delta=2.07\%$ , (b) progresión  $\Delta=3.0\%$  (c) estado final*

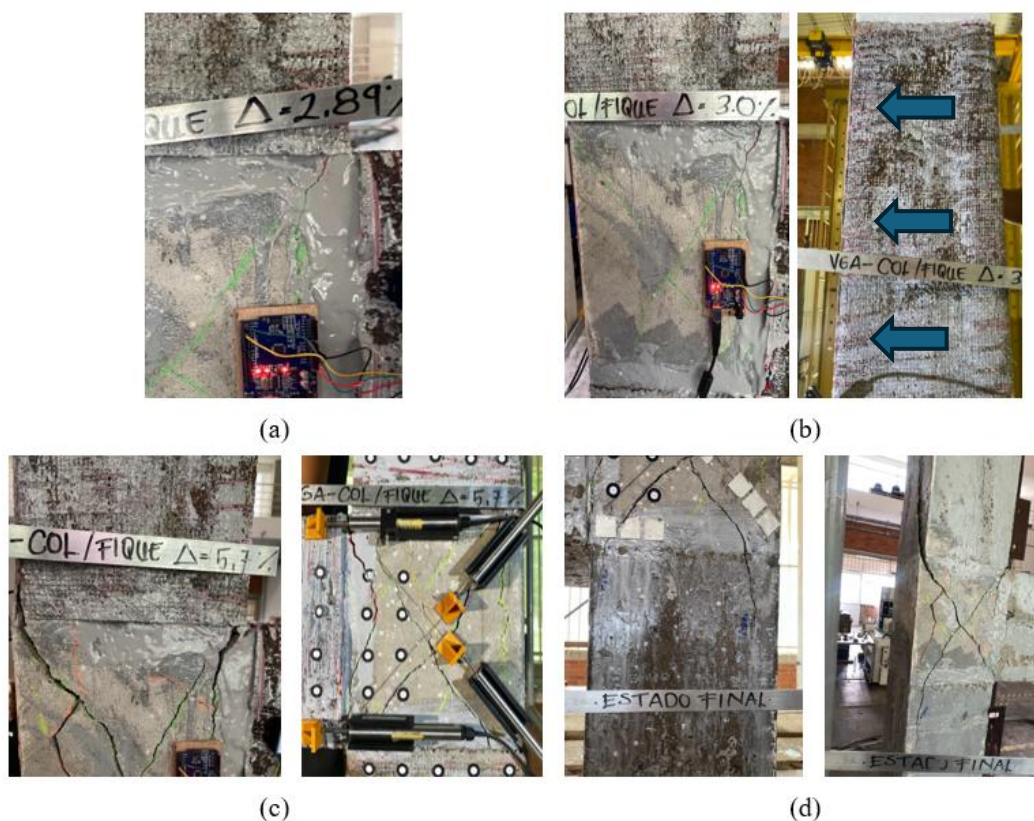
**Figura 4.**

En la columna, durante los primeros 10 pasos del protocolo de carga, no se evidenciaron fisuras, desprendimientos del refuerzo externo ni otras manifestaciones de daño. Al alcanzar el paso 11 ( $\Delta=2.89\%$ ), se identificó una fisura con  $w_{cr}=0.5$  mm en la cara posterior de la unión, la cual se origina desde la columna superior y se propaga hacia el panel del nudo (Fig. 4a). En el paso 12 ( $\Delta=3.00\%$ ), el ancho de dicha fisura aumentó considerablemente, alcanzando 1.5 mm. Asimismo, se notó un leve desprendimiento del traslape del refuerzo FiqueGO, sin comprometer su adherencia (Fig. 4b). Hasta este punto, la concentración del daño se observó en la columna superior, ya que en la inferior no se evidenciaron fisuras ni daños en el refuerzo externo.

En la última etapa del ensayo ( $3.9\% \leq \Delta \leq 5.7\%$ ), la fisura proveniente de la columna superior en la cara posterior con  $w_{cr}=10$  mm. Además, apareció una nueva fisura con  $w_{cr}=0.4$  mm, proveniente de la rotura localizada del FiqueGO en una de las esquinas de la columna superior en la misma zona. En la cara frontal, también cerca del panel del nudo, se evidenciaron fisuras de la misma naturaleza con  $w_{cr}=2$  mm, provenientes de la columna inferior (Fig. 4c).

*Daños localizados en la columna: (a) Primera manifestación cara posterior  $\Delta=2.89\%$ , (b) progresión de daño  $\Delta=3.0\%$ , (c) Extensión fisuras columna al nudo  $\Delta=5.7\%$ , (d) Estado final*

Finalmente, tras retirar la malla de fique (Fig. 4d), se evidenció la continuidad y la propagación del daño desde el nudo hasta la columna y la viga, con fisuras ampliamente desarrolladas. Aunque el FiqueGO no impidió la formación de fisuras, el comportamiento de este sugiere que contribuyó a mantener confinado el concreto en las zonas de concentración de esfuerzo de la viga y la columna, y a retardar la apertura completa de las fisuras durante los niveles más elevados de deformación, permitiendo que la unión desarrollara un proceso gradual de degradación antes de alcanzar su estado final.

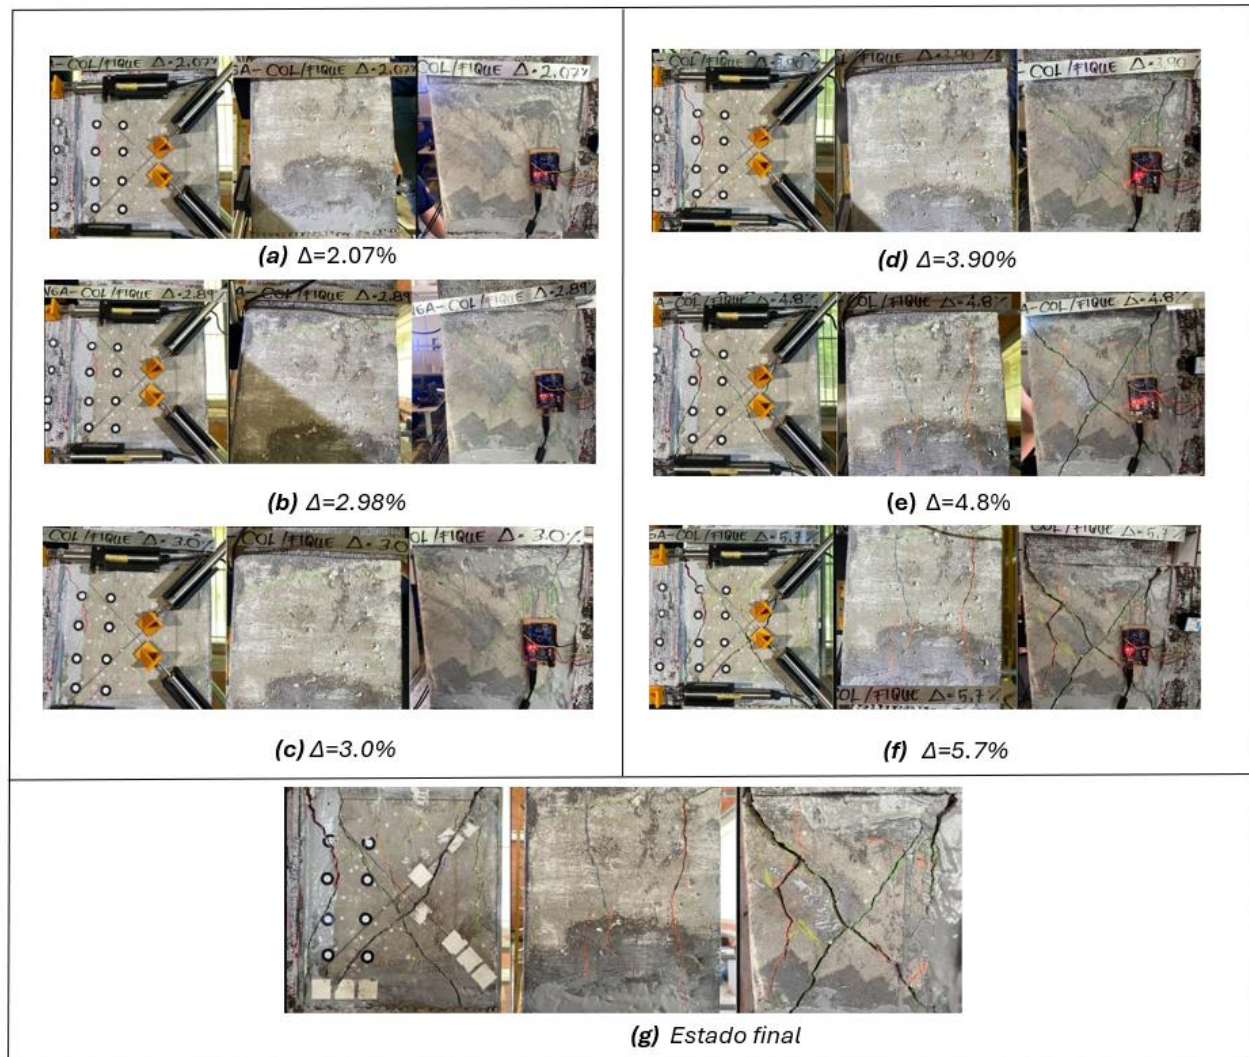
**Figura 5.**

La Figura 5 presenta la evolución del daño observado en el nudo durante el ensayo cíclico, mostrando la progresión de las fisuras registradas en las caras frontal, trasera y posterior a partir del paso 10 del protocolo de carga, correspondiente al inicio de las manifestaciones significativas de daño, ya que durante los nueve primeros niveles de deriva ( $0.10\% \leq \Delta \leq 1.48\%$ ) el nudo no presentó daños visibles. Las primeras manifestaciones de daño considerables aparecieron en el paso 10 (Fig. 5a) con fisuras diagonales que se propagaron levemente hacia la región central y de  $w_{cr} = 0.1$  mm en el panel del nudo frontal. En el panel posterior, aparecieron fisuras de la misma

naturaleza, con  $0.1\text{ mm} \leq w_{cr} \leq 0.35\text{ mm}$ , y también apareció una fisura proveniente de la esquina superior izquierda del panel frontal, consecuencia de la propagación de la fisura presente en la interfaz viga-columna superior. Su trayectoria, predominantemente vertical, difiere con la naturaleza diagonal característica de las muestras de daño por cortante, como las fisuras a  $45^\circ$  que se empezaron a evidenciar en esta etapa. En el paso 12 (Fig. 5c) el  $w_{cr}$  máximo alcanzó 0.8 mm en el panel posterior, mientras que en el panel frontal se vio un engrosamiento de las fisuras existentes, con  $w_{cr}$  máximas de 0.35 mm.

Con el incremento de la demanda en las derivas de 3.9 %, 4.8 % y 5.7 % (Fig. 5d, 5e, 5f) el daño evolucionó principalmente mediante el ensanchamiento y la propagación de las fisuras existentes en el panel frontal, con aparición de nuevas fisuras, lo que sugiere la redistribución de esfuerzos. La cara trasera únicamente presentó leves fisuras superficiales, sin desarrollar fisuras de magnitud comparable. En la cara frontal del nudo, las fisuras alcanzaron su máxima expansión de  $w_{cr}=5\text{ mm}$  y en la cara posterior de  $w_{cr}=11\text{ mm}$ , conformando un patrón continuo de fisuración diagonal característico de uniones sometidas a cargas cíclicas como la estudiada por Akguzel & Pampanin (2012).

*Progresión del daño en el nudo  $2.07 \% \leq \Delta \leq 5.7 \%$  y en las caras frontal, trasera y posterior.*

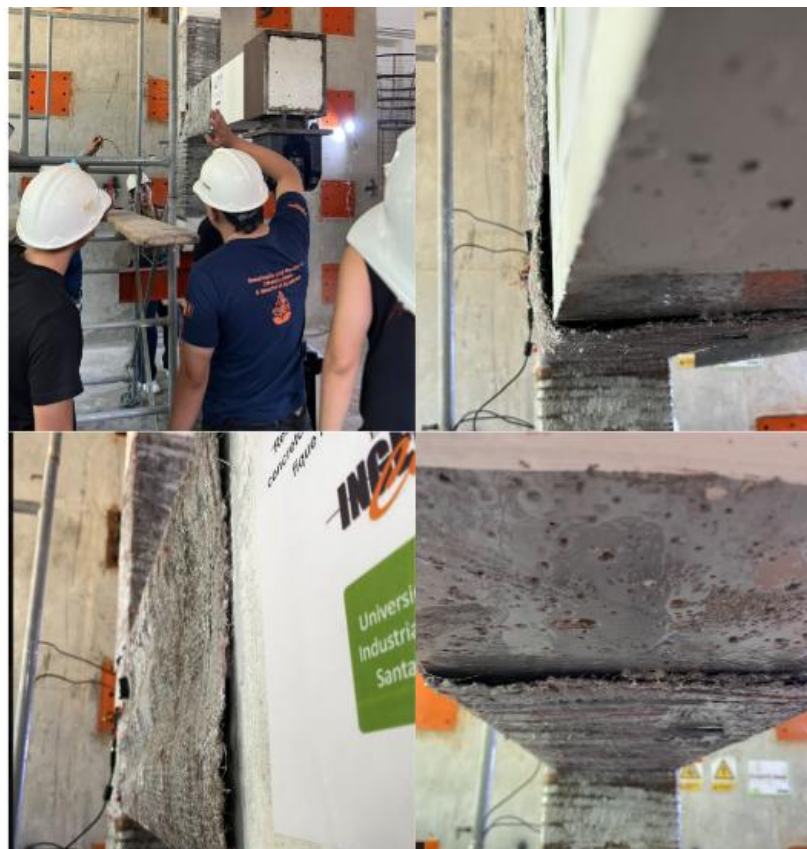
**Apéndice 6.** Observación de pliegues en el refuerzo externo de la viga
