DETERMINACIÓN MEDIANTE METALOGRAFÍA IN SITU DE LAS POSIBLES
AFECTACIONES MICROESTRUCTURALES SUFRIDAS EN LA CALDERA DE
BIENESTAR UNIVERSITARIO DE LA UIS

UNIVERSIDAD INDUSTRIAL DE SANTANDER
FACULTAD DE INGENIERÍAS FÍSICO-QUÍMICAS
ESCUELA DE INGENIERÍA METALÚRGICA Y CIENCIA DE MATERIALES
BUCARAMANGA

TRABAJO DE GRADO PROYECTO DE INVESTIGACIÓN PARA OPTAR AL
TÍTULO DE INGENIERO METALÚRGICO

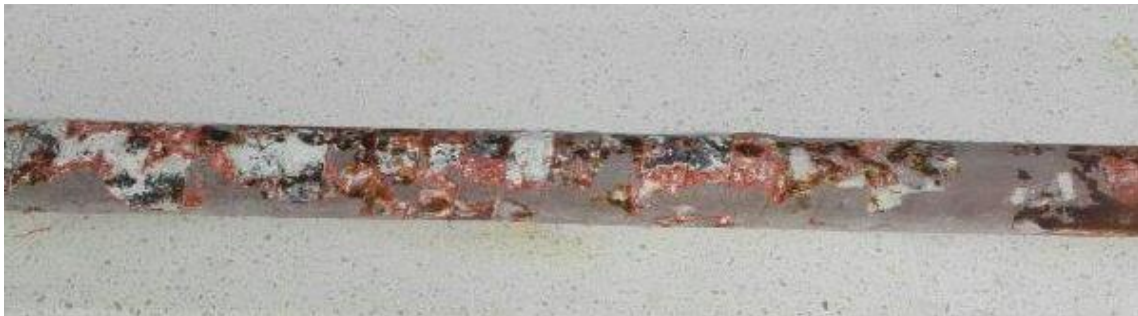
Figura 4. Fotografía del tubo removido de la caldera de Avidensa Mac-pollo con presencia de pigmentos en la superficie.

4.1.2. Tubo de acero ASTM A 192 removido de la caldera pirotubular de Avidensa Mac-Pollo. Antes de hacer el análisis microestructural del tubo removido de la caldera pirotubular, mediante las dos técnicas metalográficas, se realizó una inspección visual donde se logró observar zonas con pigmentos de color gris, blanco y rojo, pertenecientes a algún tipo de pintura, así como la presencia de sedimentos. También se evidenció corrosión uniforme, picaduras y costras en la parte externa de la muestra (figura 4). Las afectaciones superficiales mencionadas fueron consecuencia de una serie de variables no controladas como la calidad del agua suministrada y la falta de mantenimiento, las cuales podrían ocasionar cambios microestructurales reduciendo de este modo la vida útil de dicho componente.

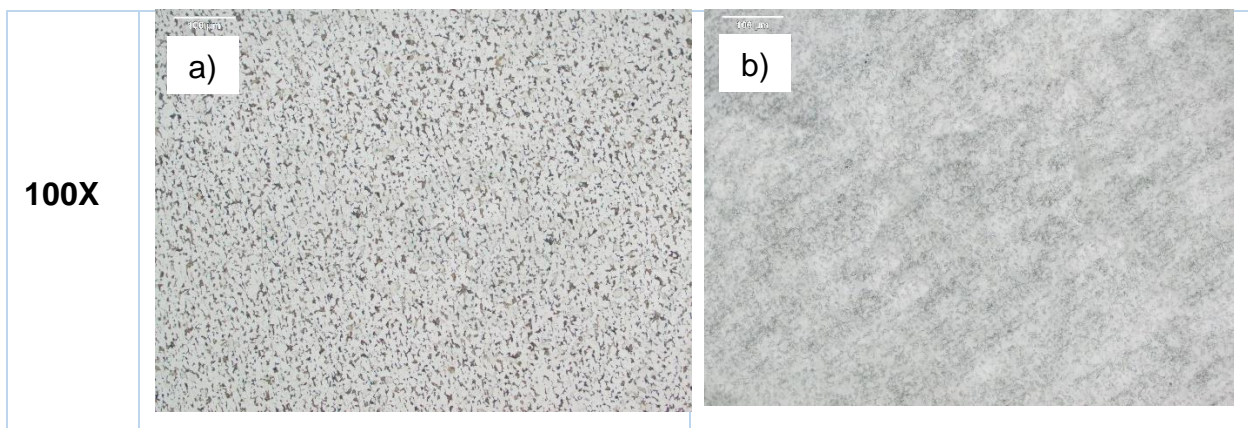
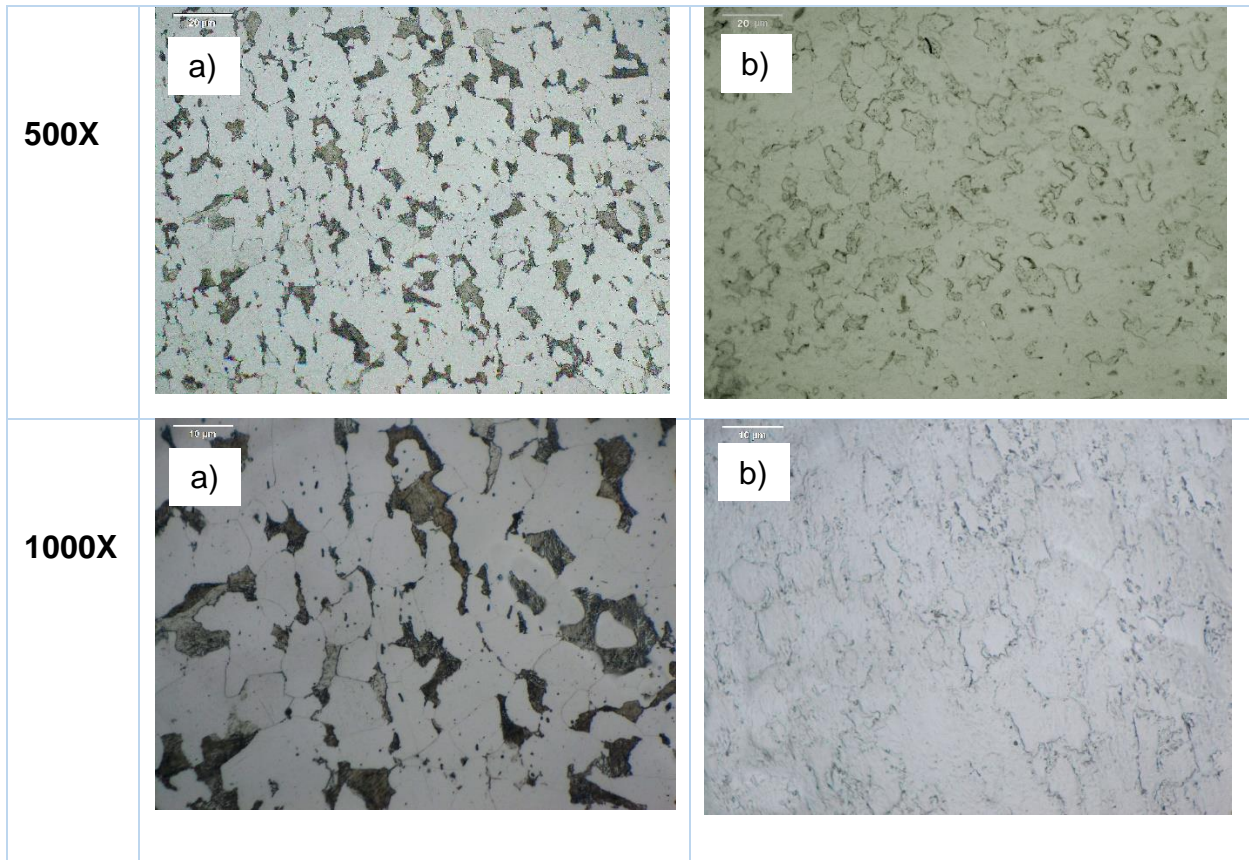
4.1.1. Tubo de acero ASTM A 192 prístino. La Figura 6 muestra las micrografías ópticas tomadas mediante metalografía tradicional y por réplica, a diferentes aumentos. Se puede observar una microestructura típica para este tipo de aceros, compuesta por granos equiaxiales de color claro que corresponden a la ferrita y zonas oscuras de perlita muy bien definidos con la metalografía tradicional. En la réplica con cierta dificultad se pueden observar zonas claras de ferrita, con relieves que definen levemente el límite de grano y zonas grisáceas que corresponden a la perlita. El tamaño de grano de este acero es el número 8 según la norma ASTM E112 [13].

Figura 6. Micrografías ópticas a 100X, 500X y 1000X de la sección transversal del acero prístino A192, atacado con nital al 2%, tomadas mediante: a) metalografía tradicional y b) réplica metalográfica

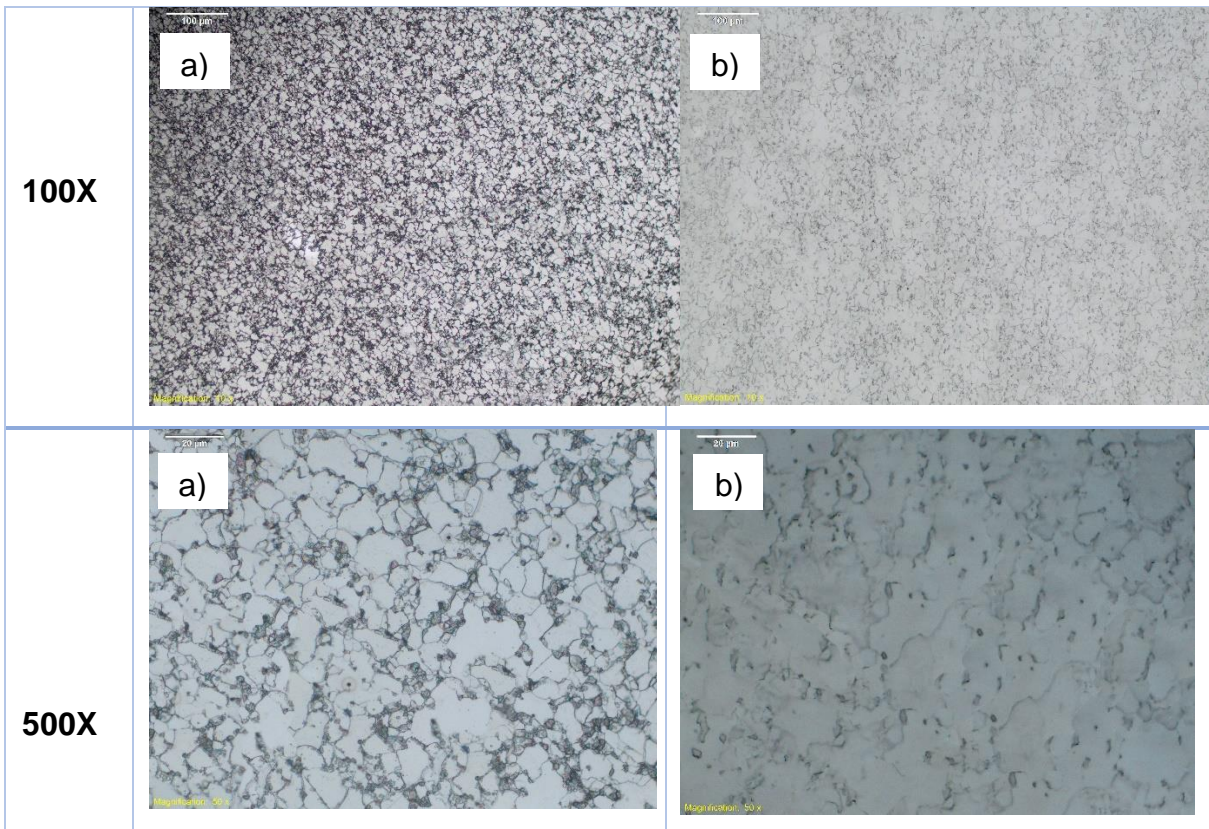
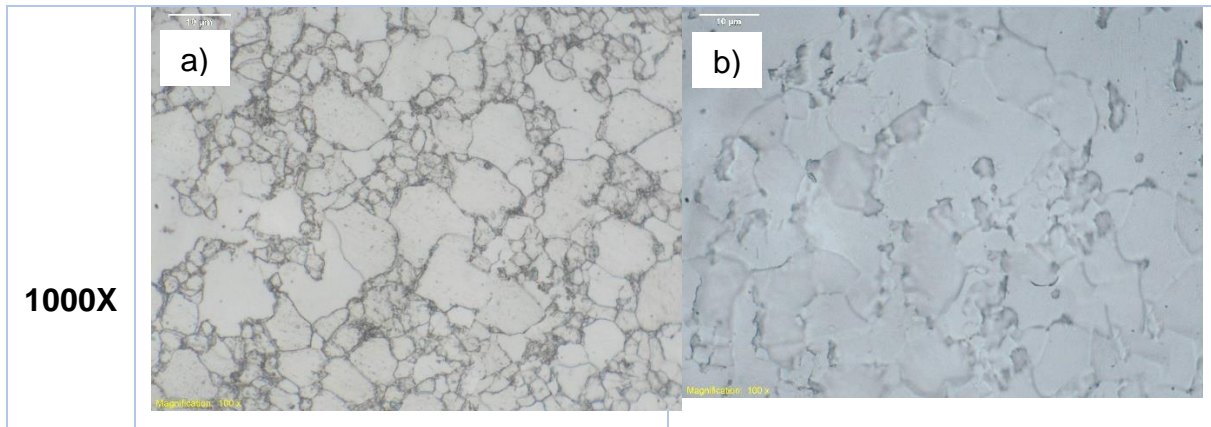
En la Figura 7 se muestra la microestructura del tubo de acero ASTM A192, tomadas a diferentes aumentos y mediante las dos técnicas metalográficas. Se puede

apreciar una microestructura compuesta por granos equiaxiales pertenecientes a la ferrita de tonalidad blanca al microscopio y zonas oscuras que normalmente correspondería a la perlita (ferrita y cementita). El análisis a 1000X mediante metalografía tradicional y por réplicas metalográficas permite visualizar el crecimiento amorfo que ha sufrido el grano y la globulización que sufre la cementita con difusión de esta hacia los límites de grano, sitios de mayor energía donde se revelan como puntos oscuros, esto debido a las altas condiciones de trabajo en función de presión, temperatura y tiempos prolongados a los que es sometida la pieza en estudio. El tamaño de los granos observados presentan un leve crecimiento respecto al tubo prístino (figura 6) grado 7 según la norma ASTM E112 [13].

Figura 7. Micrográficas ópticas a 100X y 500X de la sección transversal del acero A192 removido de caldera de Avides Macpollo, atacado con nital al 2%, tomadas mediante: a) metalografía tradicional y b) réplica metalográfica

Este proceso de esferoidización es provocado por el escalonamiento de la cementita en aquellos puntos donde la energía libre es mayor como las dislocaciones y defectos de crecimiento, facilitando la disolución de esta en la ferrita. Favorecida también por el aumento de la solubilidad del carbono en la ferrita (de 0.008%C en masa a temperatura ambiente pasa a 0.032%C en masa a 720 °C) [14].

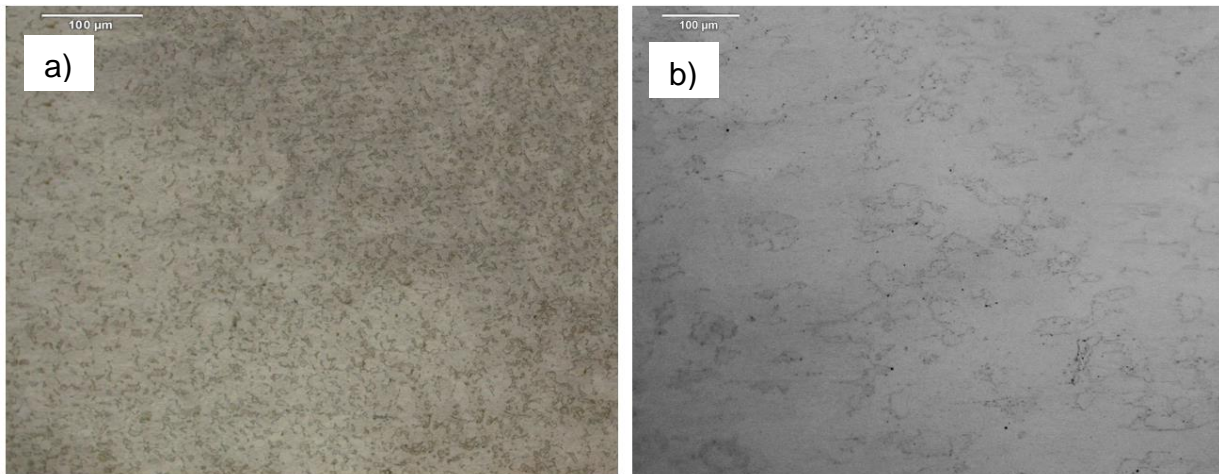
4.3.1. Hogar de la caldera. La Figura 9 hace referencia a la inspección realizada por réplicas metalográficas en la parte interna de la cámara de combustión, la cual no está en contacto con agua y está fabricada acero hipoeutectoide ASTM A285 grado C [15]. Se observa un tamaño de grano pequeño 7-8 ASTM partiendo del relieve que se origina al realizar dicho ensayo no destructivo. Este grano equiaxial representa a la ferrita presente en la matriz del acero donde también es posible diferenciar tonalidades grisáceas correspondientes a la perlita. Por otra parte, presenta leve precipitación de carburos debido a la difusión atómica propia de un equipo que ha estado 8 años en funcionamiento, pero como se observa a 500X figura 9 b no implica un daño acelerado o la presencia en más de un sector de la réplica en estudio.

Figura 3. Réplicas metalográficas de la cámara de combustión atacada con nital al 2% a) Imagen tomada a 100X b) Imagen tomada a 500X

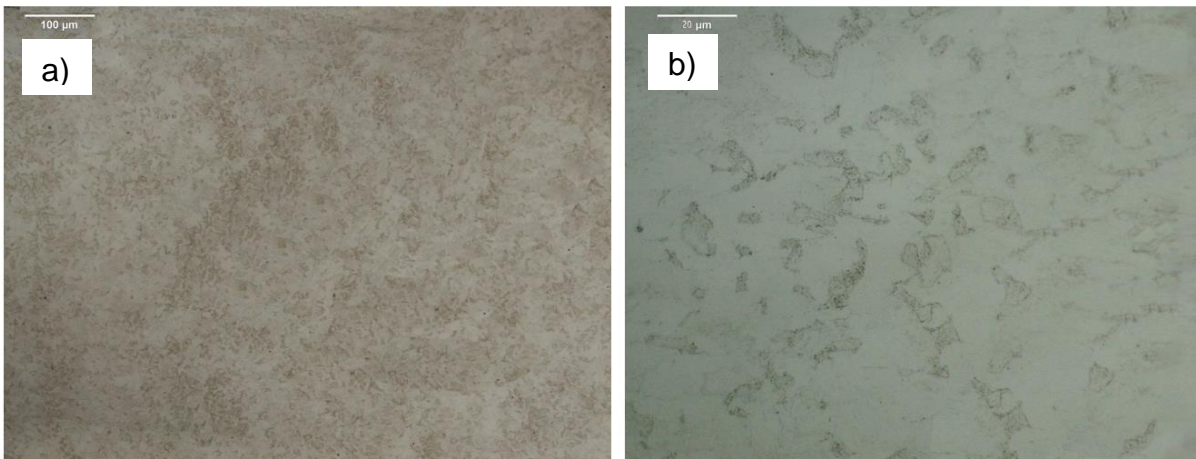
4.3.2. Placas tubo posterior y frontal. Con base en el relieve presentado en las micrografías, se aprecia en las figuras 10a y 11a un tamaño de grano 8 según la

norma ASTM E112 uniforme y equiaxial. Además, se observa zonas claras referente a la ferrita y tonalidades grisáceas correspondientes a la perlita que es habitual encontrar en un acero ASTM A285 grado C [13], dicha microestructura no muestra signos de cambios microestructurales, es decir, nunca se expuso el material a temperaturas o condiciones de trabajo superiores a las de diseño tal y como se presenta a mayores aumentos en las figuras 10b y 11b donde no se observa la transformación de la perlita y precipitación de carburos.

Figura 4. Réplicas metalográficas de la placa tubo posterior atacada con nital al 2% a) Imagen tomada a 100X b) Imagen tomada a 500X

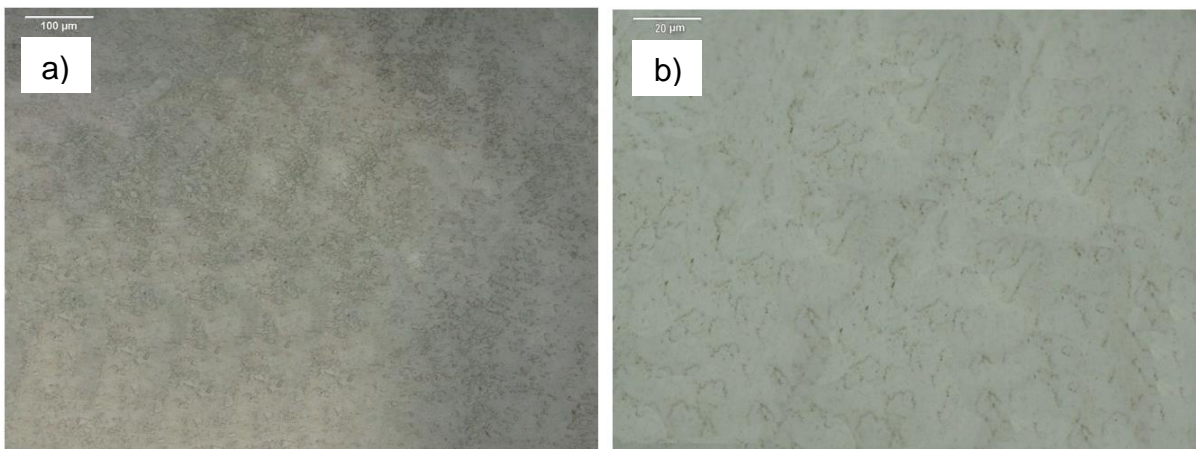
Figura 5. Réplicas metalográficas de la placa tubo frontal atacada con nital al 2% a) Imagen tomada a 100X b) Imagen tomada a 500X

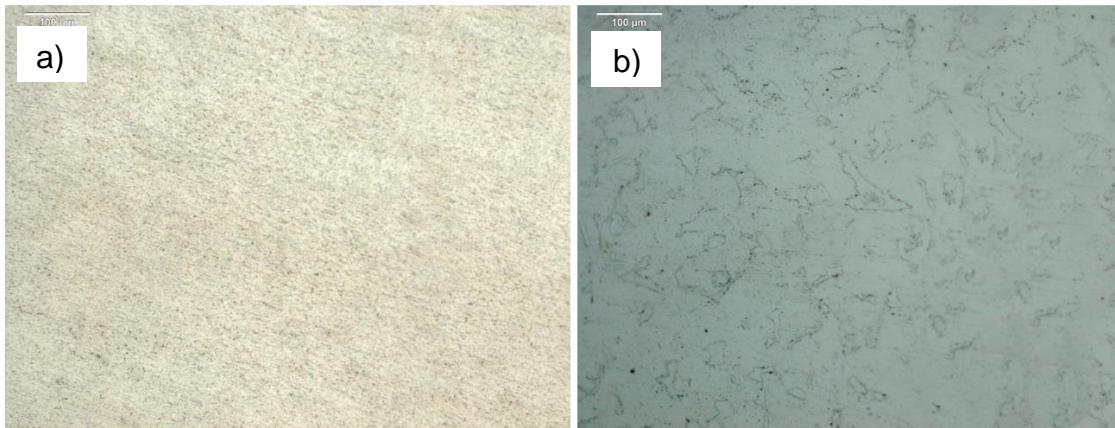
4.3.3. Tubos termoconductores. Es importante tener en cuenta que las condiciones de trabajo para los tubos termoconductores a los cuales se tuvo acceso por medio del Handhole 1 y 2 son de las mismas, ya que estos se encuentran a la misma altura en el hogar. Dicha zona es propensa a presentar problema debido a que si el agua suministrada no es suficiente, dichos componentes estarían recibiendo energía calórica la cual no sería transmitida al agua para la generación de vapor, provocando posibles alteraciones en su microestructura. En las Figuras 12a y 13a, se observa un tamaño de grano grado 8 según la norma ASTM E112, los tubos presentan una microestructura compuesta de granos equiaxiales de tonalidad blanca correspondientes a la ferrita y zonas ligeramente más oscuras referentes a la perlita, típico de un acero al carbono ASTM A192 [17].

Estas micrografías no presentan alteraciones respecto a las reveladas en el tubo prístino (Figura7) ya que se observa granos de forma angular y no se generan zonas suavizadas lo cual podría ser una indicación que la tubería no ha estado expuesta a temperaturas por encima de los 482 °C la cual es la máxima recomendada a esfuerzos bajos ya que por encima de esta temperatura la vida útil se reduciría significativamente al verse afectada por precipitación de carburos y globulización de la cementita presente en la perlita [18].

Figura 6. Réplicas metalográficas del handhole 1 atacada con nital al 2% a) Imagen tomada a 100X b) Imagen tomada a 500X c) Imagen tomada a 1000X

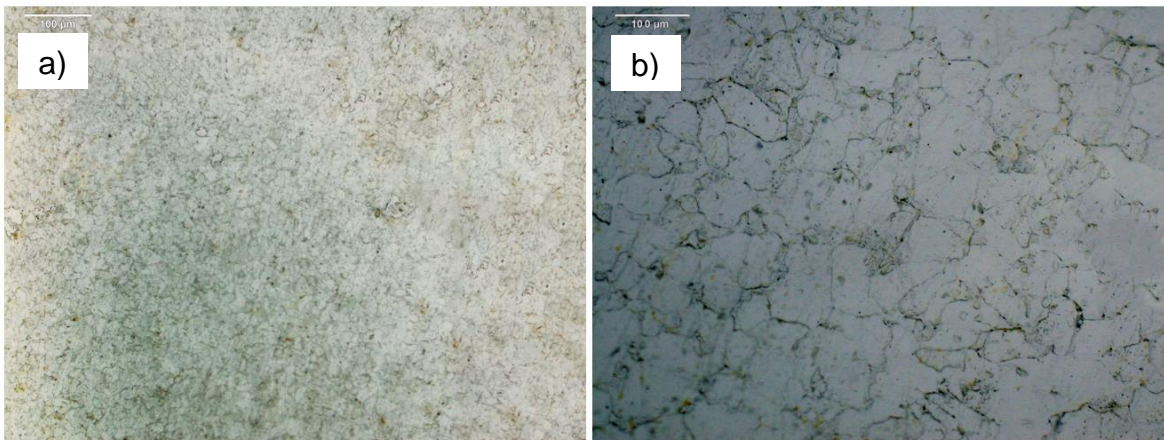
Figura 7. Réplicas metalográficas del handhole 2 atacada con nital al 2% a) Imagen tomada a 100X b) Imagen tomada a 500X
