INFORME DE DIAGNÓSTICO DEL ACUEDUCTO DEL CASCO URBANO DEL  
MUNICIPIO DE MOLAGAVITA DENOMINADO CENTRO

Practicante: Jeison Mauricio Campos Arias

Molagavita – Santander

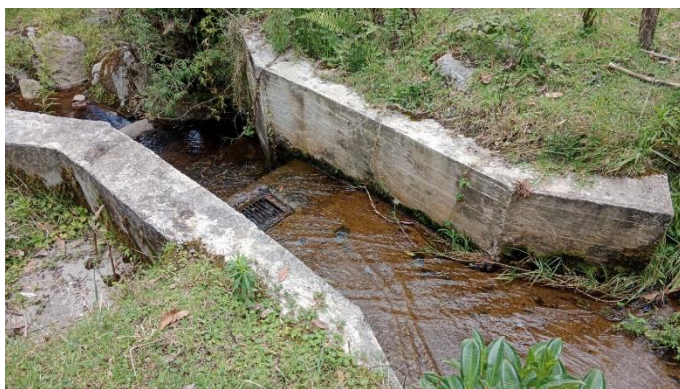
*Ilustración 3: Bocatoma quebrada la Marquetalia sector km 22 vereda Potrero de Rodríguez.*

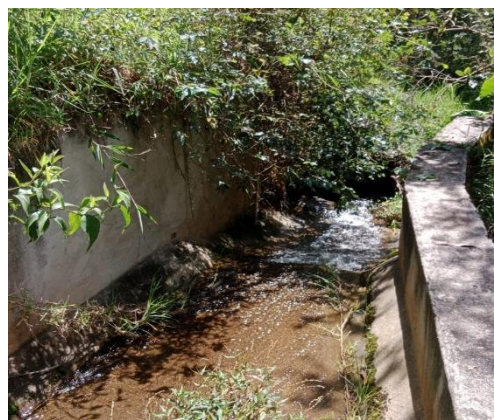
*Ilustración 4: Bocatoma quebrada el zaque Vereda Jaimes.*

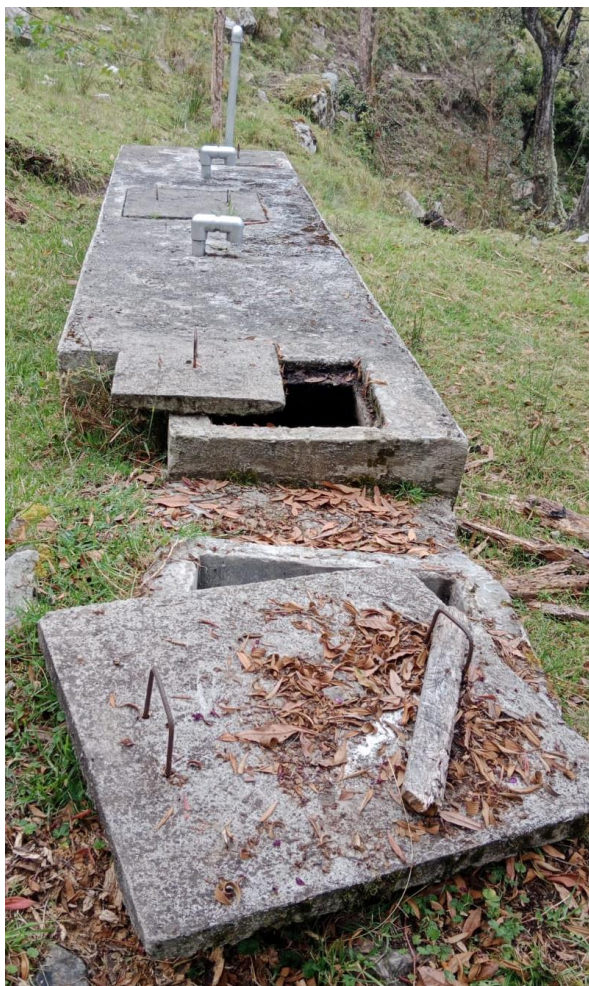
*Ilustración 5: Desarenador vereda Potrero de Rodríguez.*

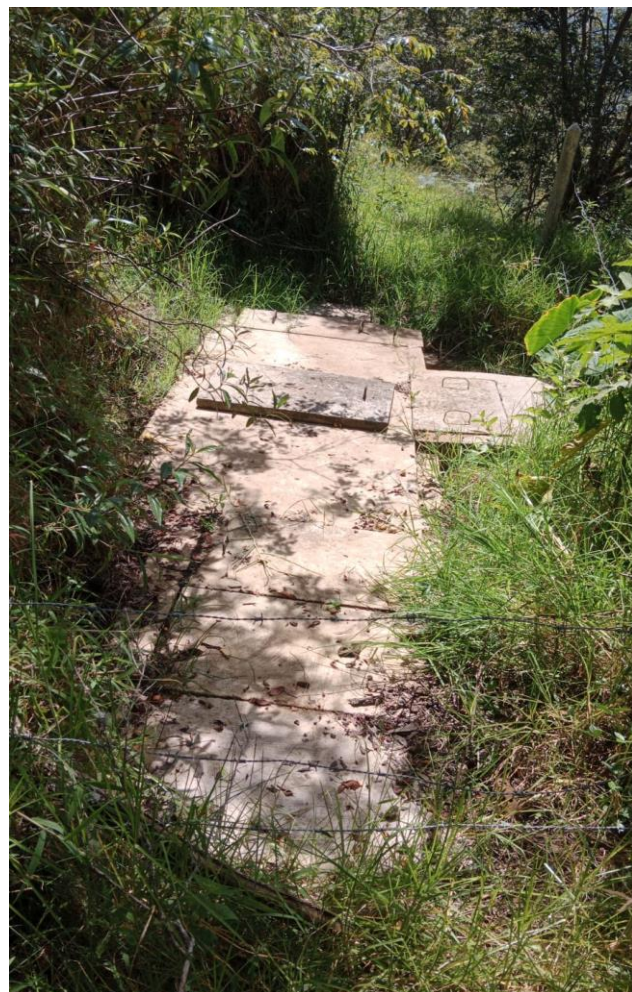
*Ilustración 6: Desarenador vereda Jaimes.*

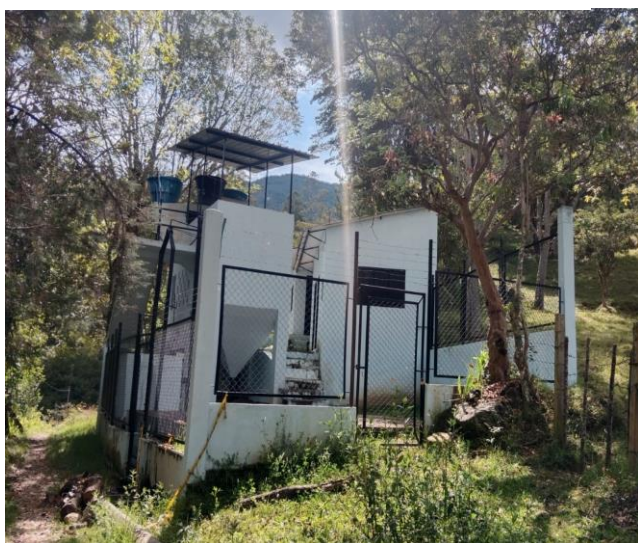
*Ilustración 7: Planta de tratamiento acueducto centro.*

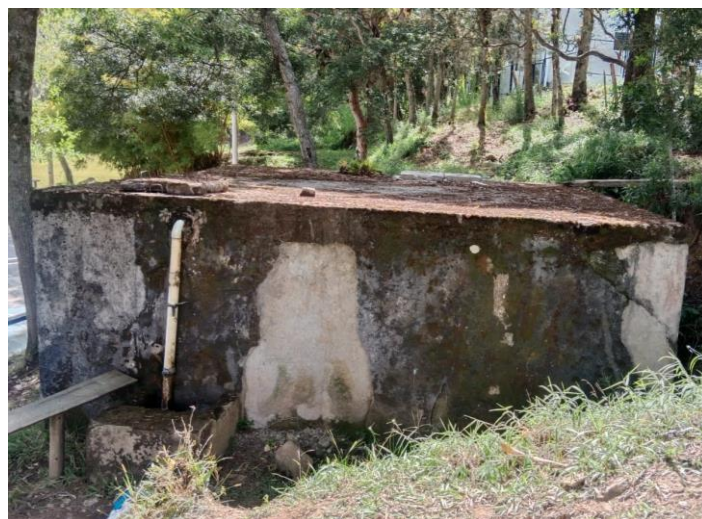
*Ilustración 8: Tanque almacenamiento acueducto centro.*
