**EVALUACIÓN DEL ESTADO MECÁNICO Y DE CORROSIÓN DE UN
RECIPIENTE A PRESIÓN QUE ALMACENA GASES LICUADOS DE
PETRÓLEO E HIDROCARBUROS BAJO LA NORMA API 510.**

Trabajo de Práctica Empresarial como requisito
Para optar al título de Ingeniero Metalúrgico

EVALUACIÓN DEL ESTADO MECÁNICO Y DE CORROSIÓN DE UN RECIPIENTE A PRESIÓN QUE ALMACENA GASES LICUADOS DE PETRÓLEO E HIDROCARBUROS PERTENECIENTE A ECOPEPETROL S.A, BAJO LA NORMA API 510*

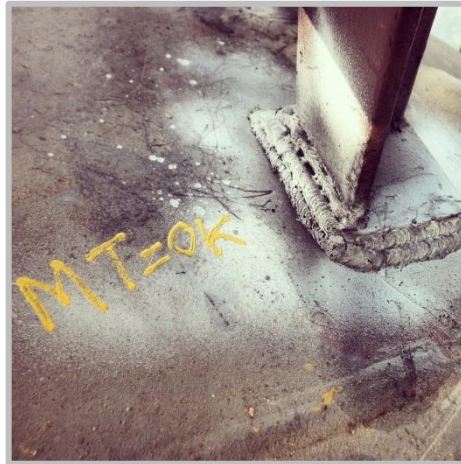
Fotografía 6: Evaluación de las juntas soldadas
Entre las platinas de la pasarela y la bala por MT con partículas visibles.

Una vez hecho el cambio de la pasarela del cabezal 2, se procedió a evaluar las juntas soldadas de las platinas que la unen a la bala por medio de la técnica de partículas magnéticas visibles (MT) determinando que las juntas soldadas son aceptadas ya que no reportaron grietas, ni ningún tipo de defecto, deterioro u otro mecanismo de daño, como se muestra en la fotografía 6.

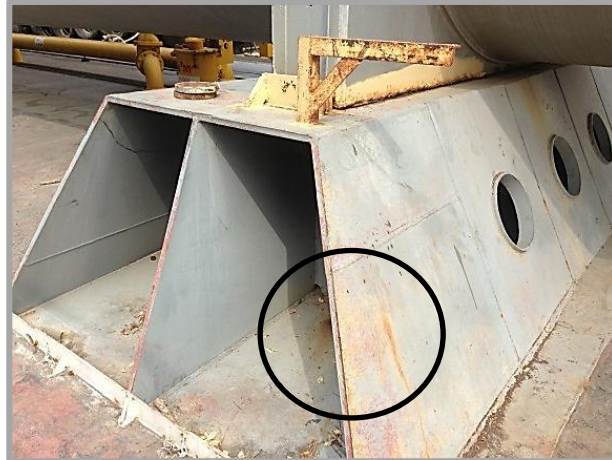
Fotografía 7: Base No 1 ubicada entre virola 1- cabezal 1
Con corrosión general por pérdida de recubrimiento.

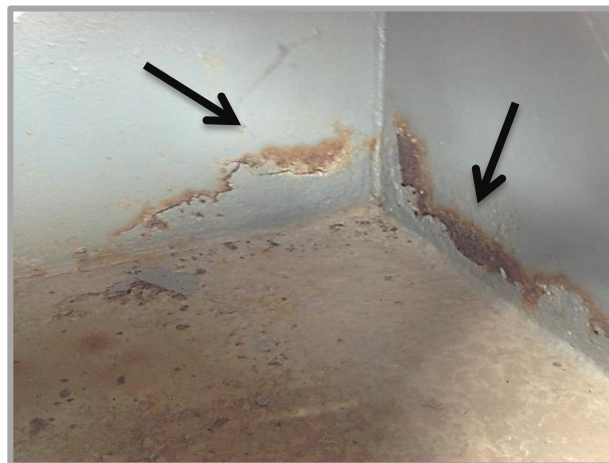
En el interior de la base se encontró corrosión general por pérdida del recubrimiento como se observa en la fotografía 8, pero esta condición no compromete la integridad de la base. No se observaron grietas, defectos, daños mecánicos u otros mecanismos de daño en las soldaduras de la base.

Fotografía 8: Corrosión general por pérdida de recubrimiento
En la base No 1 ubicada entre virola 1- cabezal 1.

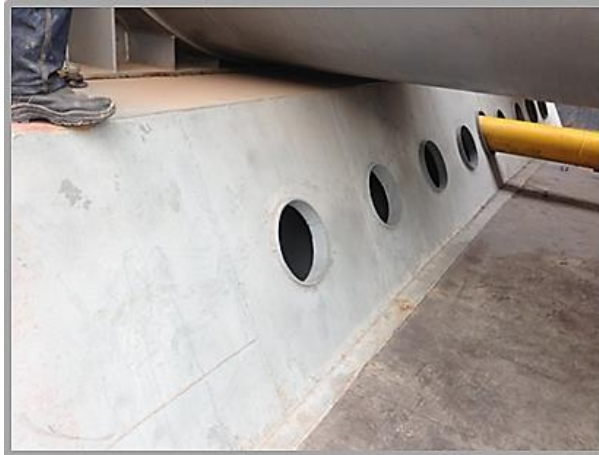
Fotografía 9: Base No 2 ubicada entre virola 17- cabezal 2
Con corrosión general por pérdida de recubrimiento.

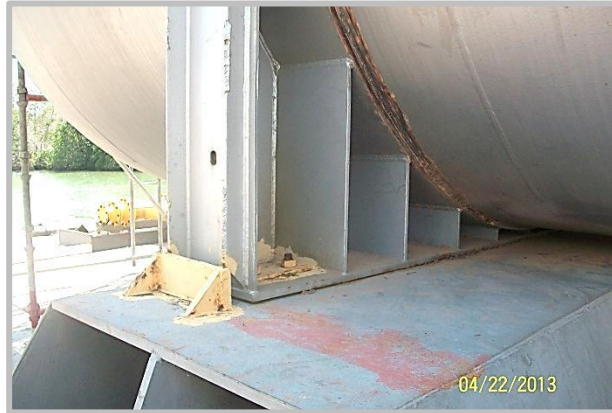
Fotografía 10: Soporte No 1 Con corrosión general por pérdida de recubrimiento.

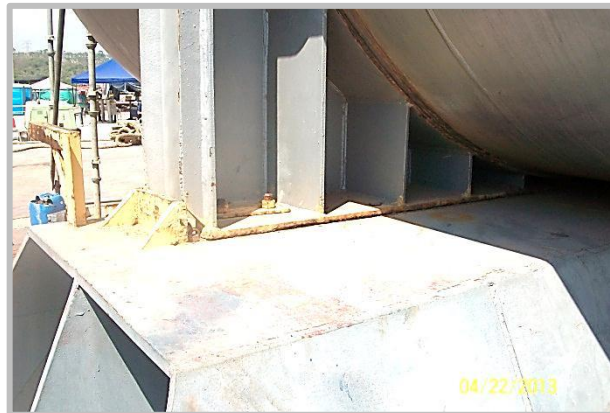
Fotografía 11: Soporte No 2 Con corrosión general por pérdida de recubrimiento.

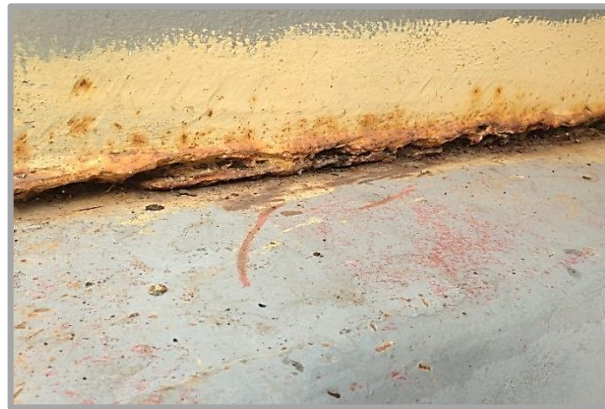
Por otra parte se encontraron pérdidas del espesor debido a corrosión en la superficie inferior del soporte No 1 que se encuentra en contacto con la base No 1. (Ver fotografía 12). Esta condición puede comprometer la estabilidad de la bala. Se recomendó rellenar con sellante para contrarrestar el fenómeno corrosivo por rendija y aplicar recubrimiento para proteger la superficie.

Fotografía 12: Perdida de espesor por corrosión en la superficie inferior
Del soporte No 1 que se encuentra en contacto con la base No 1.

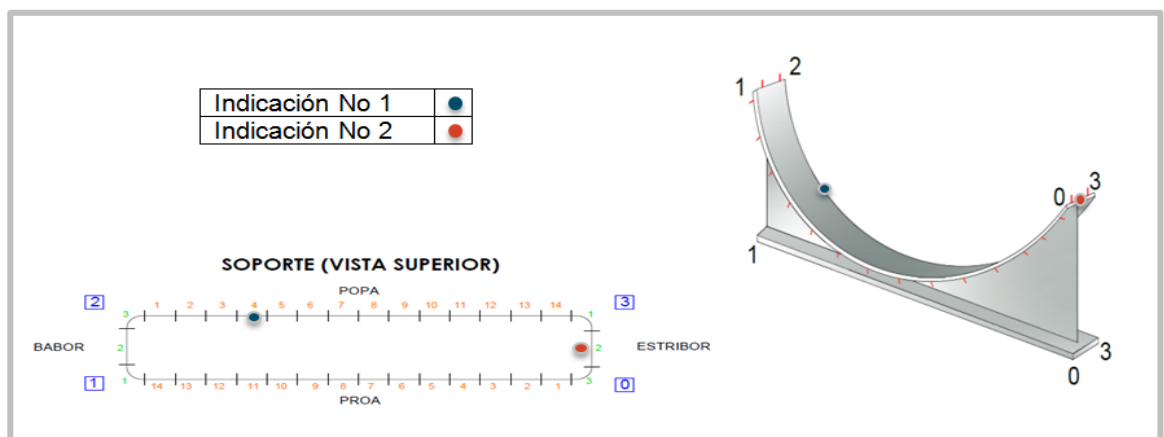
Figura 11: Indicaciones reportadas por medio de la técnica MT
En el soporte No 1 de la bala B-TK-001

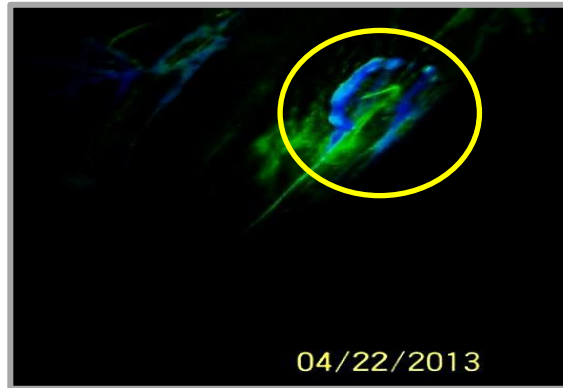
Fotografía 13: Indicación No 1 encontrada por medio de la técnica MT.

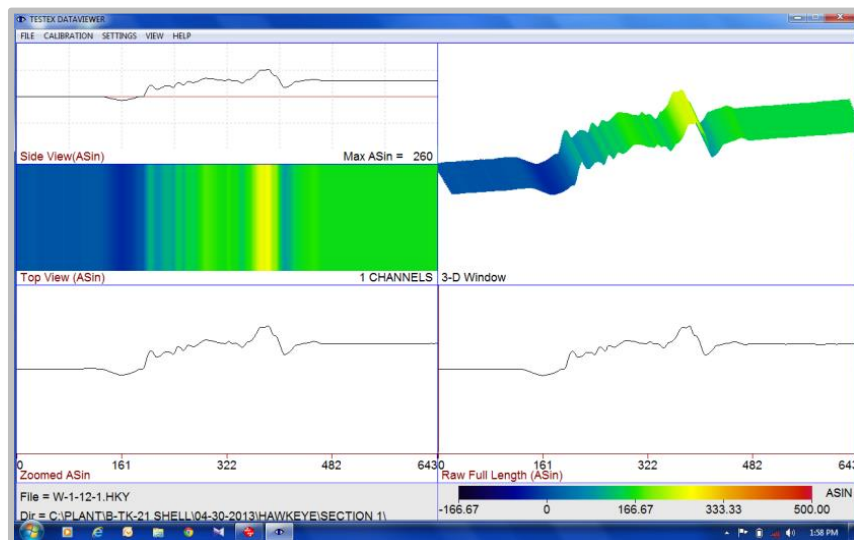
Aplicando la técnica BFET en la soldadura de la base del soporte No 1 se verifico la misma indicación No 1, el equipo reporto el hallazgo como se muestra en la fotografía 15.

Fotografía 14: Resultados de la inspección BFET en la indicación No 1.

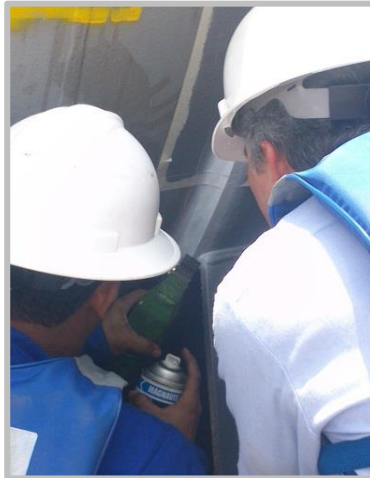
Fotografía 15: Inspección MT de la reparación en la indicación No 1.

La inspección por MT no reportó la existencia de la indicación No 1 (ver fotografía 16), por otra parte en la técnica BFET no se observó alteración en la línea base (ver fotografía 17), según la escala de colores obteniéndose valores máximos de fase de 41, tomando una tonalidad azul que indica la ausencia de discontinuidades relevantes.

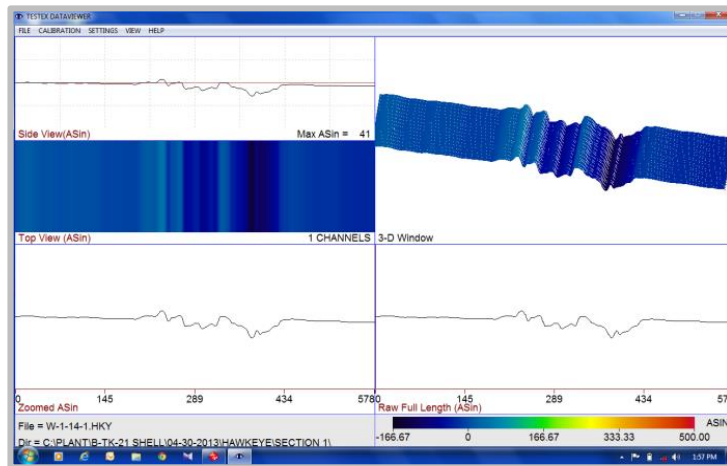
Fotografía 16: Resultados de la inspección BFET en la reparación de la indicación No 1.

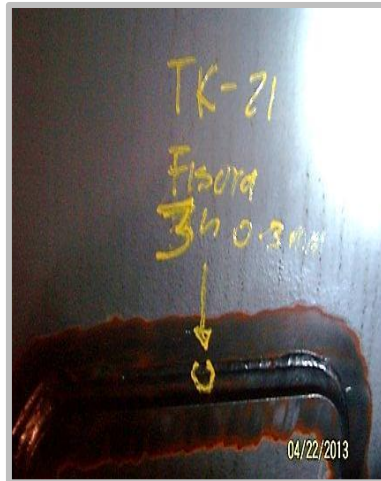
Fotografía 17: Indicación No 2 Encontrada por medio de la técnica MT.

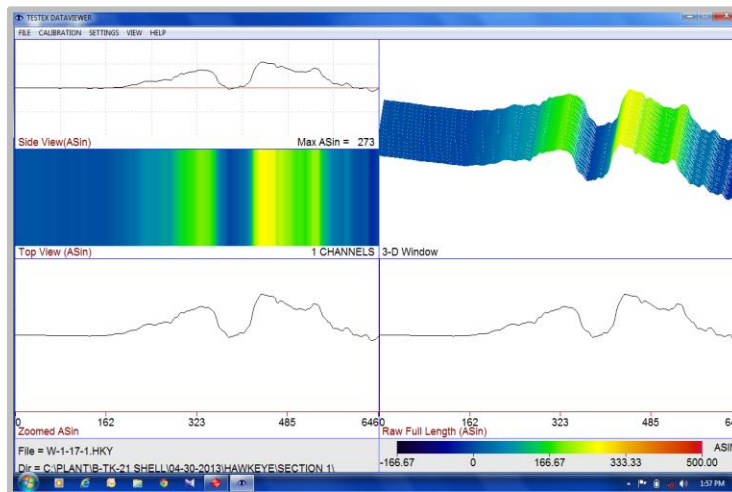
Fotografía 18: Resultados de la inspección de la indicación No 2 por medio de la técnica BFET.

Según los resultados de la técnica BFET (ver fotografía 19) se observó que el valor máximo de distorsión fue de 273 en la fase y que relacionado con la escala de colores corresponde a una tonalidad amarilla, que representa la presencia de una indicación relevante en la soldadura.

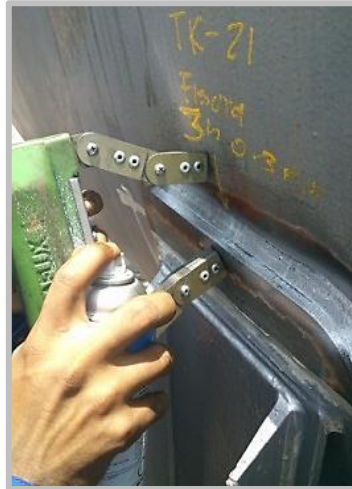
Fotografía 19: resultados de la inspección MT al reparar la indicación No 2.

La técnica MT no reportó la existencia de la indicación (ver fotografía 20), por otra parte en los resultados de la técnica BFET (ver fotografía 21), no se observó alteración en la línea base, según la escala de colores obteniéndose valores

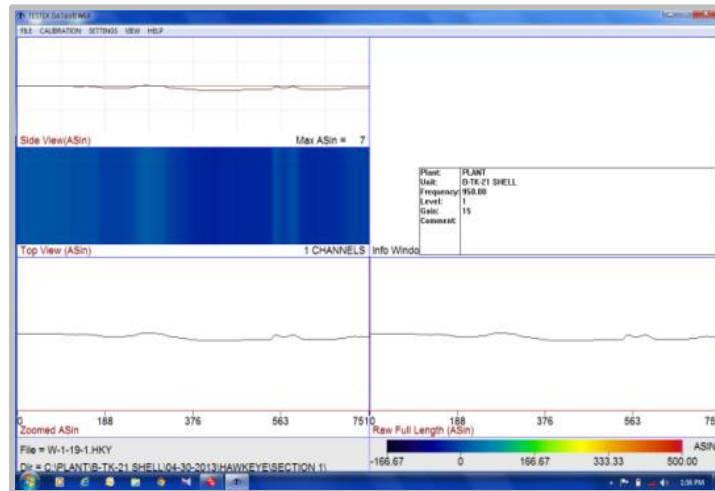
Fotografía 20: Resultado de la inspección BFET al reparar la indicación No 2.

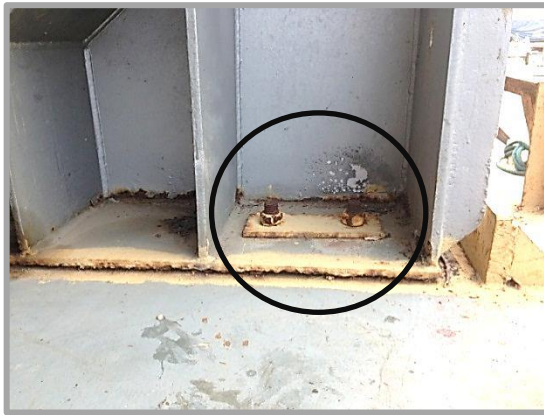
Fotografía 21: Anclajes con principios de corrosión.

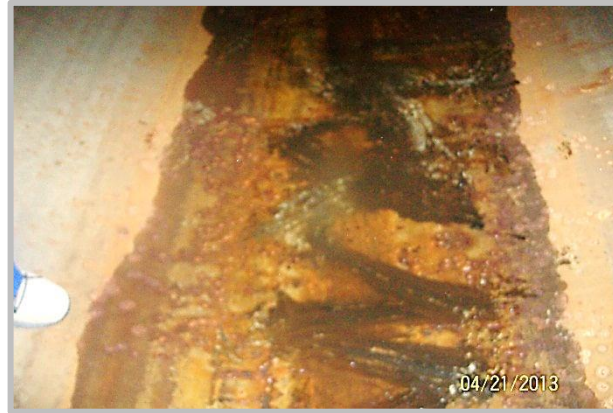
Fotografía 23: Corrosión general en la posición horaria De las 6. Superficie interna de las láminas del cuerpo.

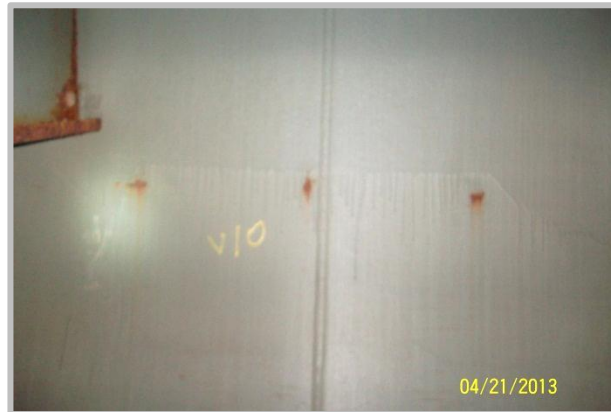
Por otra parte las soldaduras internas evidencian corrosión en una parte de su extensión, exactamente en la zona que se ubica en la posición horaria de las 6, ahora es importante mencionar que .estas soldaduras fueron evaluadas por la técnica BFET como se indica en el anexo 5. (Ver fotografía 24).

Fotografía 24: Soldadura interna del cuerpo de la bala B-TK-001

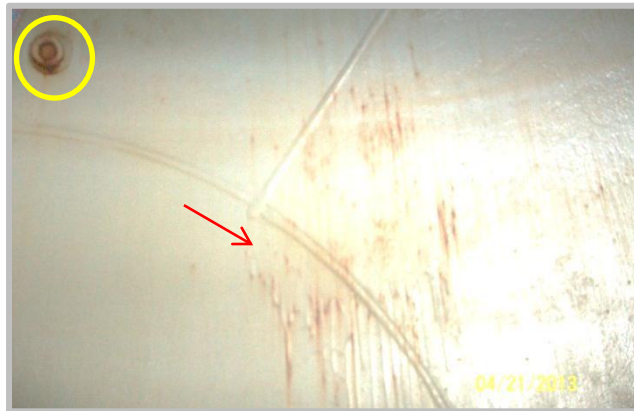
Fotografía 26: Superficie interna del cabezal 2
Con principios de corrosión en su superficie y en couplings.

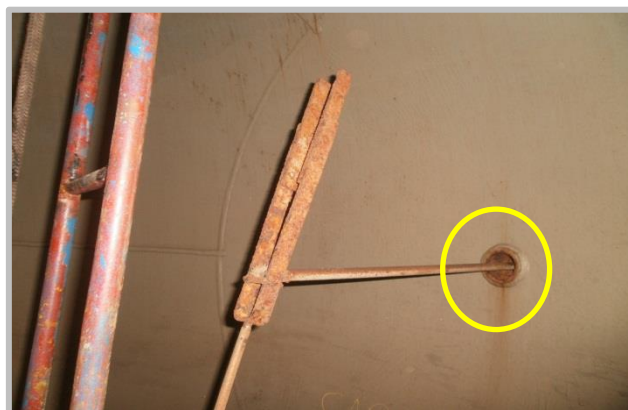
La forma de los couplings y sus soldaduras se encontraron en buen estado, sin embargo presentan corrosión por desgaste en el recubrimiento. (Ver fotografía 27).

Fotografía 27: Coupling con corrosión por desgaste del recubrimiento.
Superficie Interna del cabezal 1

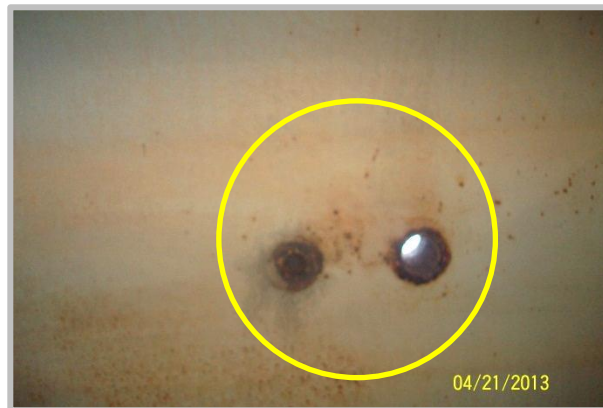
Fotografía 28: Coupling y boquilla con corrosión por Desgaste del recubrimiento superficie Interna del cabezal 1.

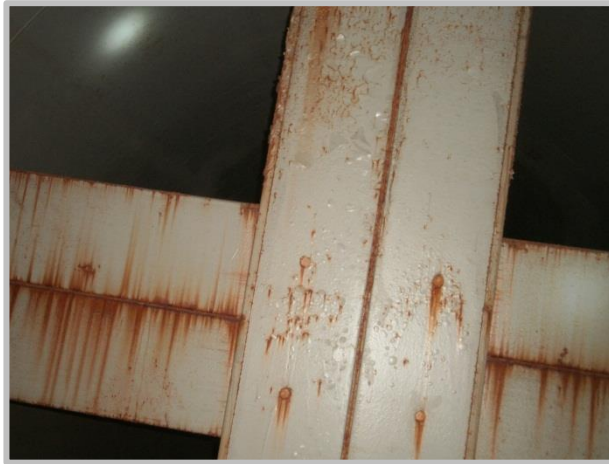
Fotografía 29: Rompeolas con inicios de corrosión.

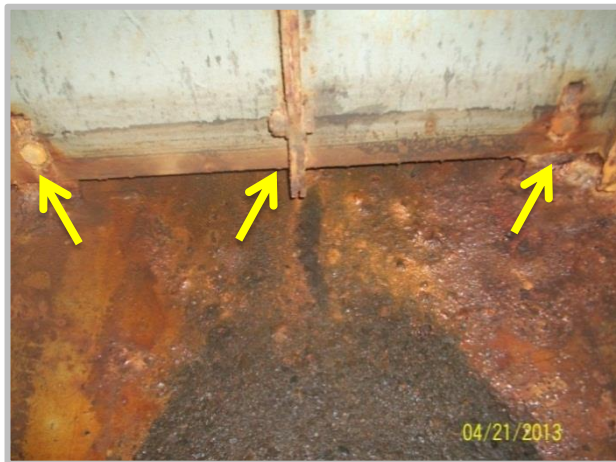
Fotografía 30: Tornillos de anclaje del rompeolas con corrosión.

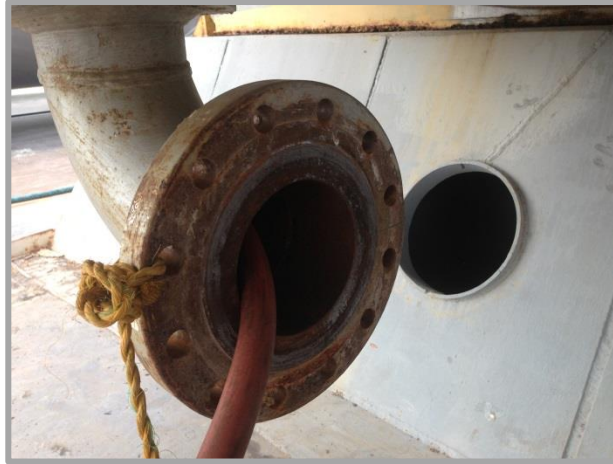
Fotografía 31: Principio de corrosión en brida N4.

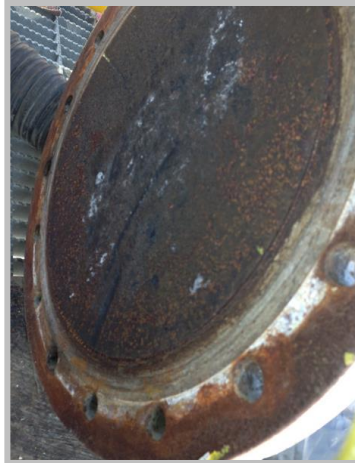
Fotografía 33: Tapa del manhole con pérdida del recubrimiento
En su superficie interior.

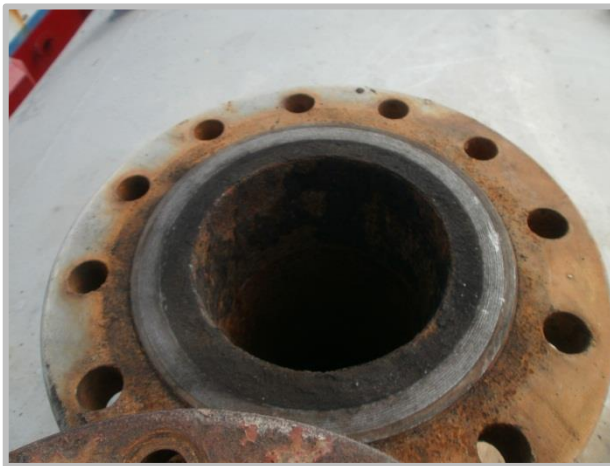
Fotografía 34: Principio de corrosión en brida N3

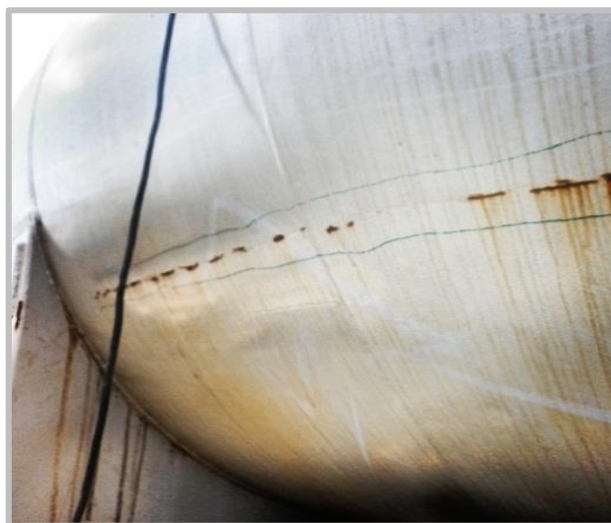
Fotografía 37: Desprendimientos localizados de Recubrimiento por daño mecánico reportados en La prueba de esponja húmeda (Holliday).

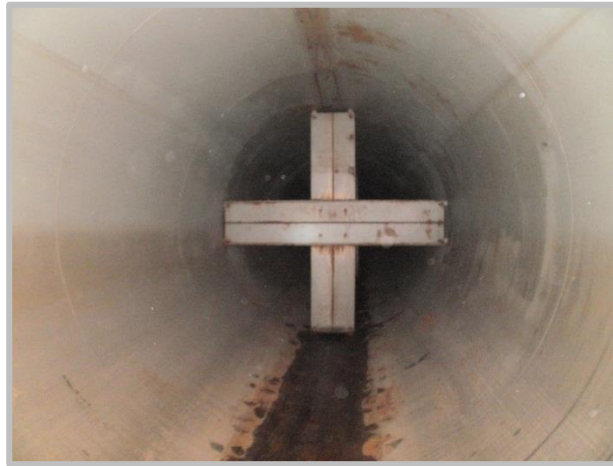
Fotografía 40: Recubrimiento interno con pérdidas localizadas en la parte inferior.

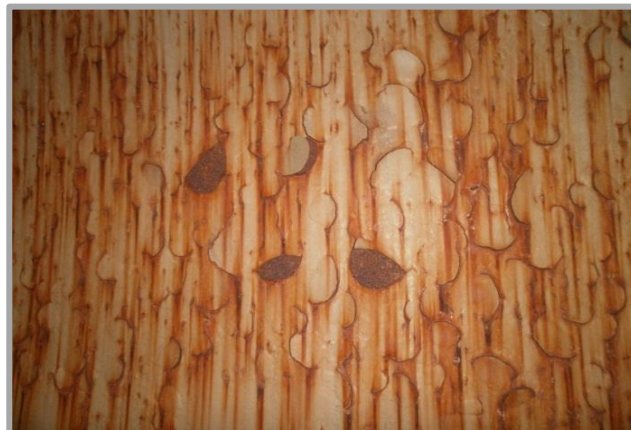
Fotografía 41: Desprendimiento, ampollamiento y Perdidas localizadas del recubrimiento en el interior de la Bala B-TK-001.

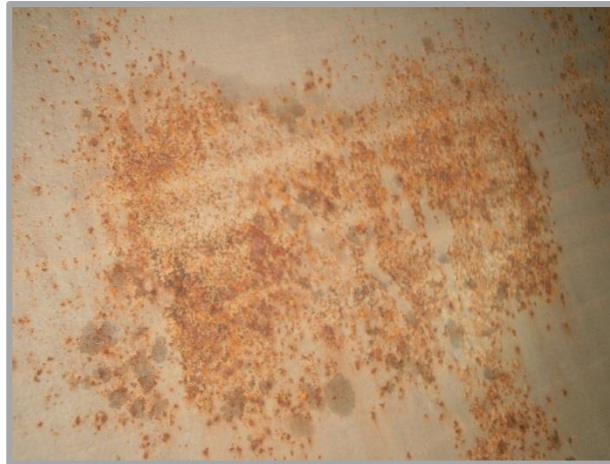
Fotografía 42: Principio por corrosión debido a pérdida localizada del Recubrimiento en el interior del cuerpo de la bala B-TK 001.

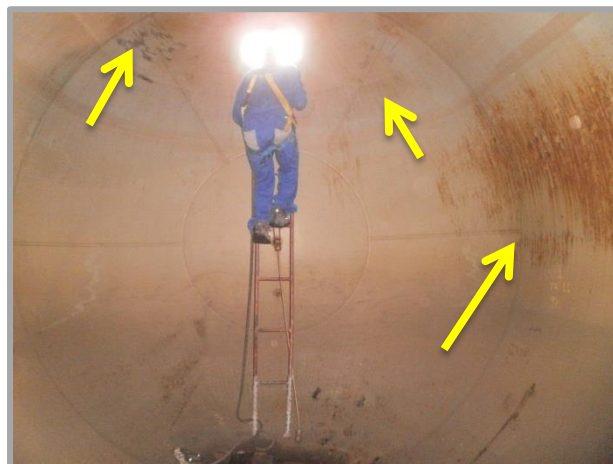
Fotografía 43: Cabezal No 1 con corrosión general debido a Pérdida localizada del recubrimiento

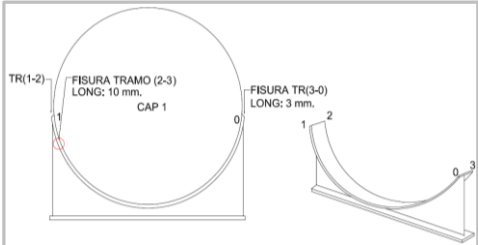
<p>Fisura Tramo 2-3</p>

OBSERVACIONES DE LA INSPECCION							
LA FISURA DEL TRAMO(2-3) AFECTA LA PLATINA DE REFUERZO MAS NO LA SOLDADURA.							
LA FISURA DEL TRAMO(3-0) SE UBICA EN LA UNION ENTRE DOS CORDONES DE SOLDADURA PARALELA AL EJE AXIAL DE LA SOLDADURA .
