ESTUDIO CONCEPTUAL DE INTEGRIDAD A LÍNEAS DE FLUJO PARA  
TRANSPORTE DE CRUDO, DESDE CABEZAL DE POZO A MÚLTIPLE DE  
SEPARACIÓN.

UNIVERSIDAD INDUSTRIAL DE SANTANDER  
FACULTAD DE INGENIERÍAS FÍSICO QUÍMICAS  
ESCUELA DE INGENIERIA METALURGICA Y CIENCIA DE LOS MATERIALES  
ESPECIALIZACIÓN EN INTEGRIDAD DE EQUIPOS Y DUCTOS  
BUCARAMANGA  
2018

Monografía de Grado presentada como requisito para optar el título de  
Especialista en Integridad de Equipos y Ductos

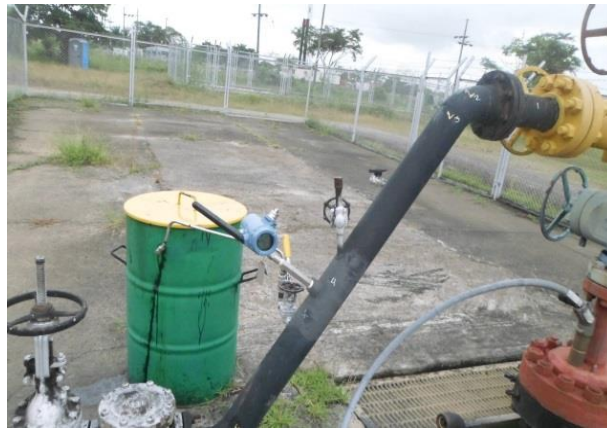
Figura 15. Deterioro general en el recubrimiento en salida de pozo.

La Figura 15 evidencia daño general en el recubrimiento del tramo aéreo a la salida cabezal de pozo, el daño que se presenta es envejecimiento y tizamiento en la capa de acabado y pérdida de espesor en el esquema de protección de la línea, entre los tmls 1 a 4.

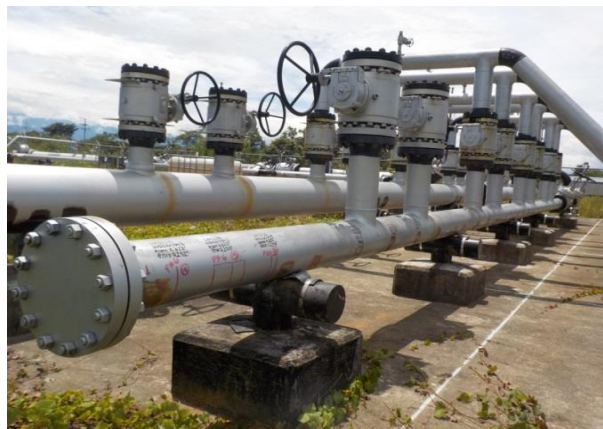
Figura 16 Vista general de múltiple.

En la Figura 16, a la llegada al múltiple se observan trazas de crudo que corresponden a trabajos previos de mantenimiento, se revisaron las uniones bridadas, pero no se evidenciaron perdidas de contención en estas. El recubrimiento se encuentra en buen estado.

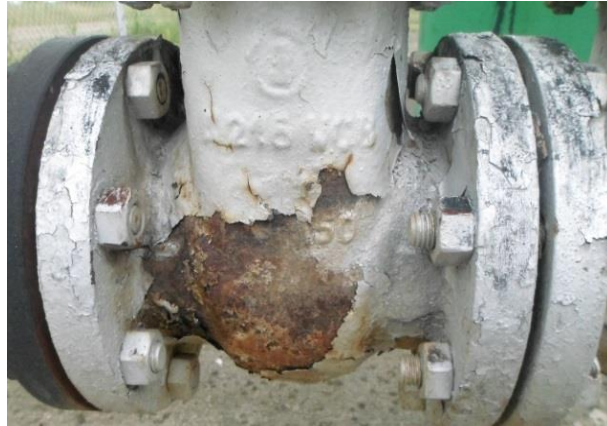
Figura 17. Deterioro General en Recubrimiento de Válvula de Compuerta.

En la Figura 17 se observan focos de corrosión activa en la parte externa de la válvula de compuerta 6X150, ubicada entre los TMLS 5 y 6 debido al deterioro manifiesto y presente por ampollamiento y desprendimiento del esquema de pintura.

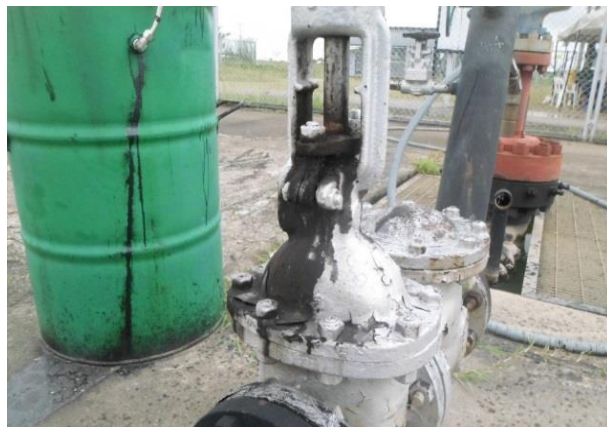
Figura 18. Fuga de Producto por Válvula.

En la Figura 18 se evidencia fuga de producto en uniones de sello mecánico. El evento presenta fuga por el lado bonete de la válvula ubicada entre los TML 5 y 6,

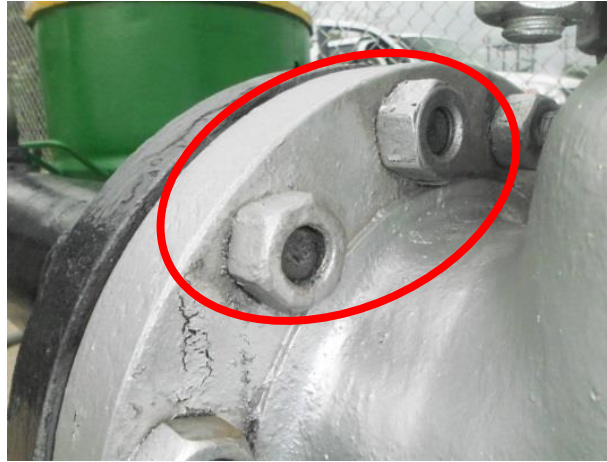
Figura 19. Condición Sub-estándar en Uniones Bridadas.

Se observa condición sub-estándar en la Figura 19. En la cual las uniones bridadas de la válvula 6"x300 de la salida de pozo presenta pernos por debajo de un hilo, situación que esta fuera de especificación de acuerdo con el código API 570-16 parágrafo 5. El evento presentado requiere de intervención mecánica.

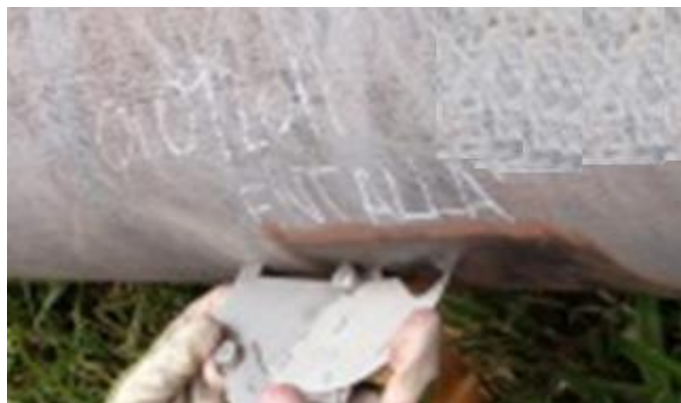
Figura 22. Medición de profundidad Anomalía 3 abscisa 00+222.

En el proceso de evaluación detallada de la anomalía 3 en la abscisa 00+222, ver Figura 22., se evidencia daño mecánico tipo rayón ubicado en la posición horaria de las 9:00h con una profundidad máxima de 0,031 pulgadas ( $1/32''$ ), longitud de axial de 0,6875pulgadas ( $11/16''$ ), longitud circunferencial de 0,0625 pulgadas ( $1/16''$ ).

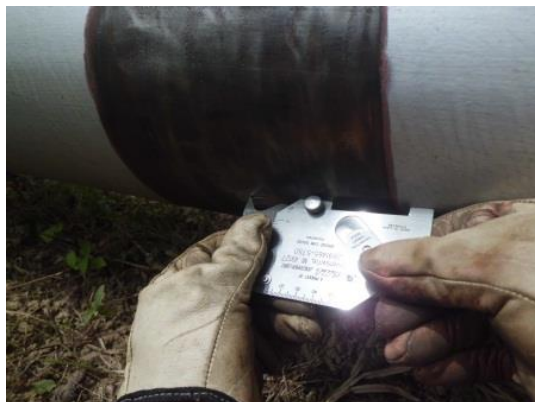
Figura 23. Medición de profundidad para rayón abscisa 00+242.

La evaluación detallada de la anomalía 4 en la abscisa 00+242, ver Figura 23., presenta daño mecánico tipo rayón ubicado en la posición horaria de las 7:00h con una profundidad máxima de 0,094 pulgadas ( $3/32''$ ), longitud axial de 1,0625 pulgadas ( $1-1/16''$ ), longitud circunferencial de 0,156 pulgadas ( $5/32''$ ). Se realizó medición de espesores pulso-eco en la zona aledaña a la indicación, el espesor más bajo reportado correspondió a 0,266 Pulgadas. El porcentaje de máxima pérdida de pared corresponde al 33,48% correspondiente a la profundidad de la anomalía 4. Se debe realizar inspección por partículas magnéticas para garantizar que la indicación no presenta concentradores de esfuerzos.

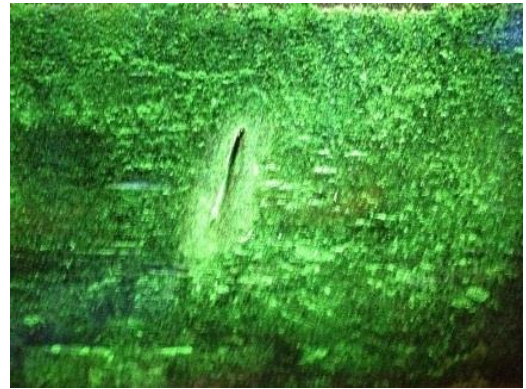
Durante la inspección por partículas magnéticas fluorescentes en la anomalía 2 reportada en la abscisa 00+149, no se evidencian indicaciones conectadas con el concentrador de esfuerzos. Ver Figura 26. Luego de realizada la prueba por partículas magnéticas en la anomalía 3 registrada en la abscisa 00+222, no se evidencian indicaciones conectadas con el concentrador de esfuerzos. Ver Figura 27.

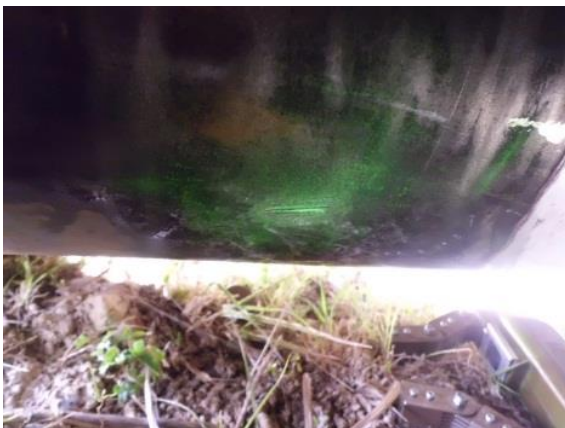
Figura 28. Inspección por WFMT Anomalía 4 abscisa 00+242.

Los resultados de inspección por WFMT, en el rayón de la anomalía 4 abscisa 00+242. No presenta indicaciones asociadas al concentrador de esfuerzo. Ver Figura 28.

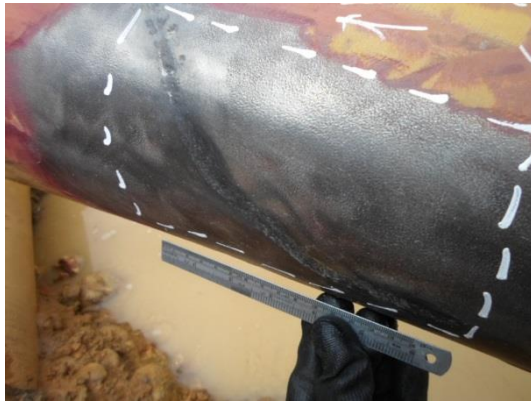
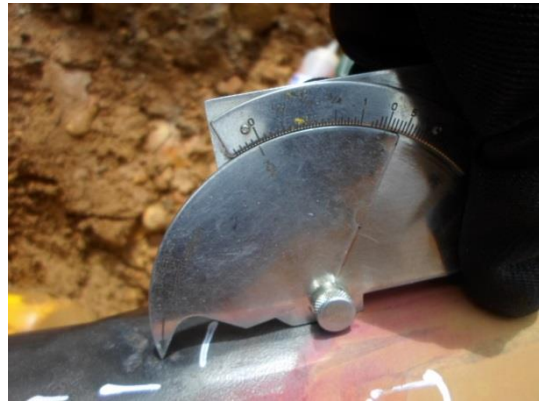
Figura 33. Inspección Visual de Anomalía N° TE-02; reportada por DCVG.

La evaluación directa en la anomalía N° TE-02, presenta un entalle mecánico tipo rayón en la posición horaria de 7 a 11, con longitud axial de 8,5 pulgadas, longitud circunferencial de 3,75 pulgadas y una profundidad máxima de 0,063 pulgadas. El espesor más bajo reportado fue de 0,222 pulgadas. La indicación reportada no afecta costura longitudinal. La inspección por partículas magnéticas no presentó indicaciones relevantes. Ver Figura 33.

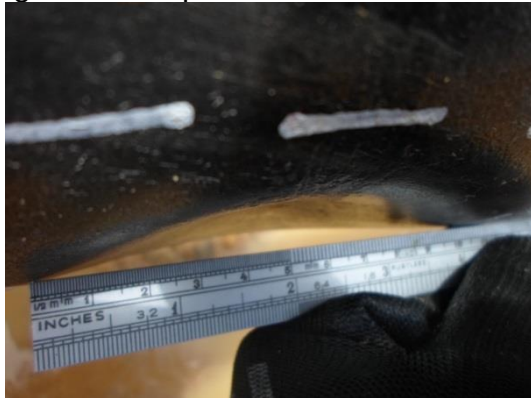
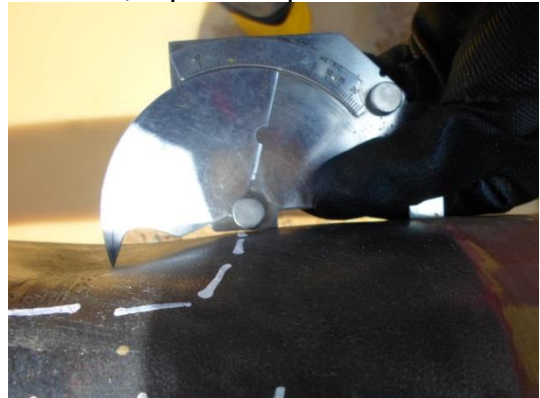
Figura 34. Inspección Visual de Anomalía N° TE-03; reportada por DCVG.

Para la anomalía N° TE-03, se evidenció abolladura lisa sin hombros sobresalientes, no se evidencia la junta longitudinal, sin variaciones en el diámetro nominal de la tubería que excedan la tolerancia de construcción, no presenta concentradores de esfuerzo mecánico. Ver Figura 34.

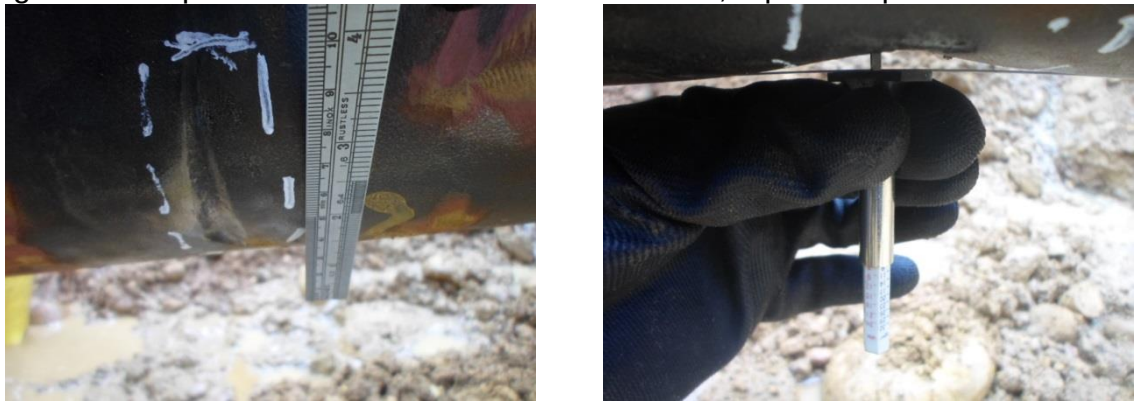
Figura 35. Inspección Visual de Anomalía N° TE-04; reportada por DCVG.

La máxima profundidad de la entalla reportada fue 0,125pulgadas, el espesor más bajo registrado en la zona de mayor profundidad de la anomalía fue de 0,170 pulgadas. No se observan indicaciones relevantes en la inspección por partículas magnéticas.

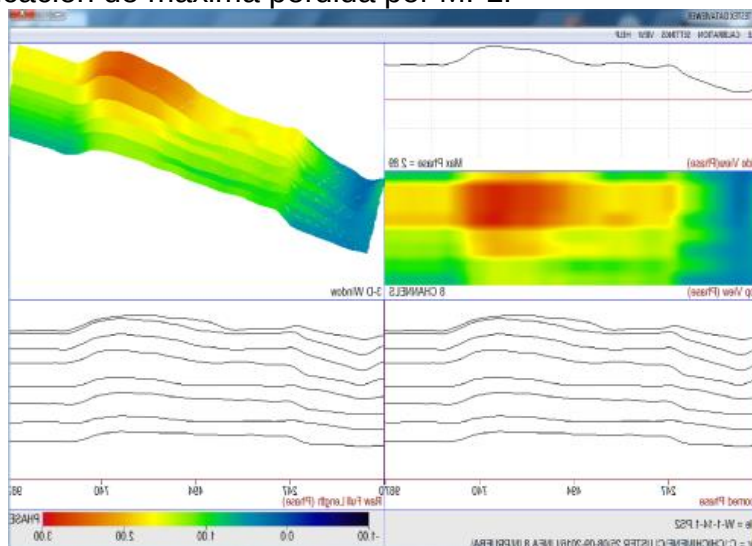
Figura 38. Indicación de máxima pérdida por MFL.

En la Tabla 20., aparece el registro de las anomalías más relevantes encontradas por MFL y medición de espesores visualización Scan A. Se evidencia que el porcentaje de mayor pérdida de espesor ocurre en la anomalía PM-A3 con un valor del 65%, respectó al espesor nominal, el espesor mínimo encontrado fue 0,131 pulgadas.

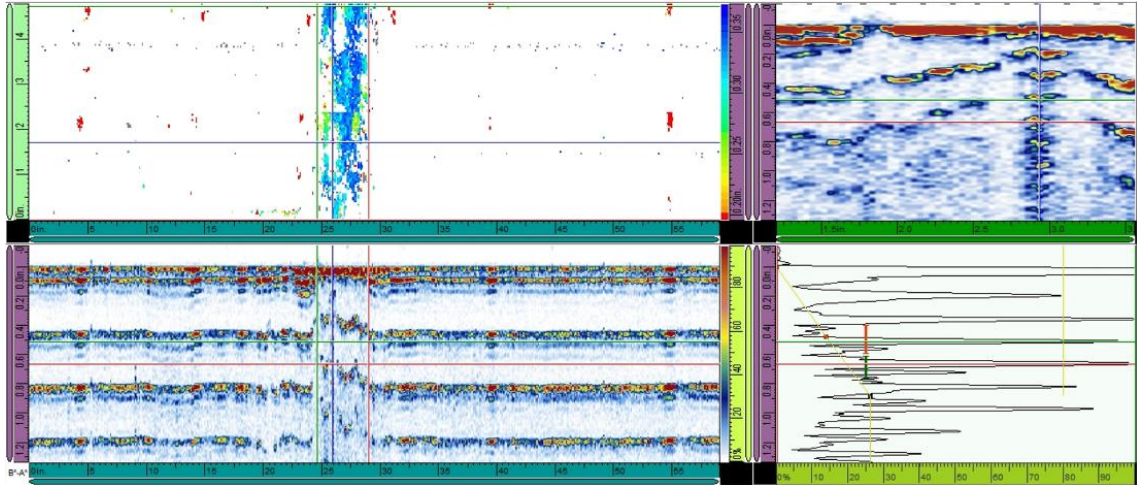
Espesor nominal de tubería = 0.375". Perdida de espesor mayor al 60%, espesor mínimo reportado 0.148".

La Figura 40., presenta indicación tipo corrosión general con un espesor mínimo T (B<sup>^</sup>-A<sup>^</sup>=0,141 pulgadas), correspondiente al 62.4% de pérdida de espesor con longitud axial de (S<sub>m-r</sub>= 4.409pulgadas), longitud circunferencial (I<sub>m-r</sub>= 4.750pulgadas).

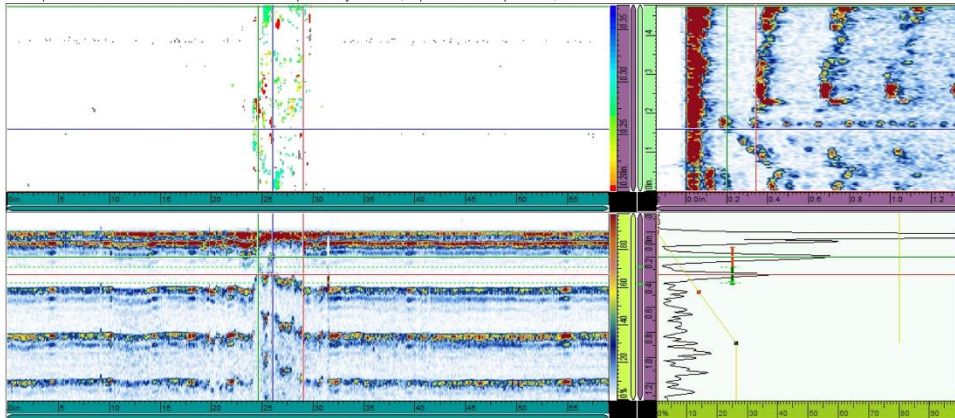
Espesor nominal de tubería = 0.375". Perdida de espesor mayor al 60%, espesor mínimo reportado 0.141".

La indicación **PM-A3** de la Figura 41., presenta corrosión general con un espesor mínimo T ( $B^{\wedge}-A^{\wedge}=0,111$  pulgadas), correspondiente al 70.4% de pérdida de espesor con longitud axial de ( $S_{m-r}= 4.409$ pulgadas), longitud circunferencial ( $I_{m-r}= 4.770$ pulgadas).

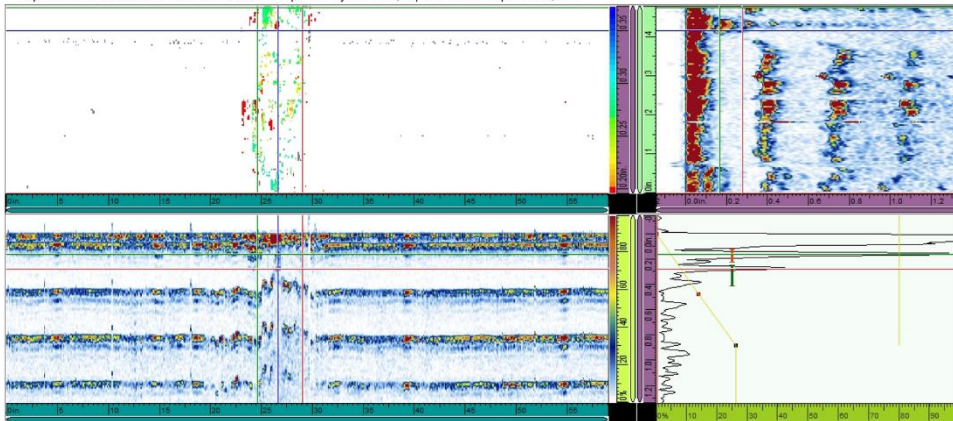
Espesor nominal de tubería = 0.375". Perdida de espesor mayor al 70%, espesor mínimo reportado 0.111".
