Práctica Empresarial en la Corporación Autónoma Regional Para la Defensa de la Meseta de Bucaramanga (CDMB) como Auxiliar de Ingeniería Civil en la Oficina de Subdirección de Gestión del Riesgo.

Trabajo de Grado para Optar al Título de Ingeniero Civil

Universidad Industrial de Santander

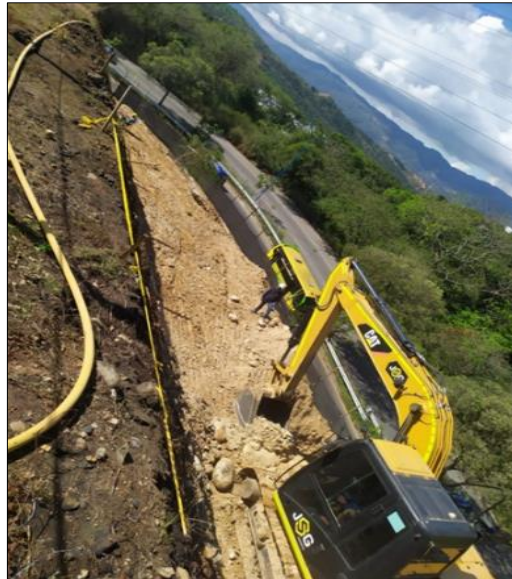
Figura 6.

Perfilamiento Obra de estabilización “Puente El Bueno”

Nota. En la figura se observa el perfilamiento del talud por medio de una retroexcavadora.

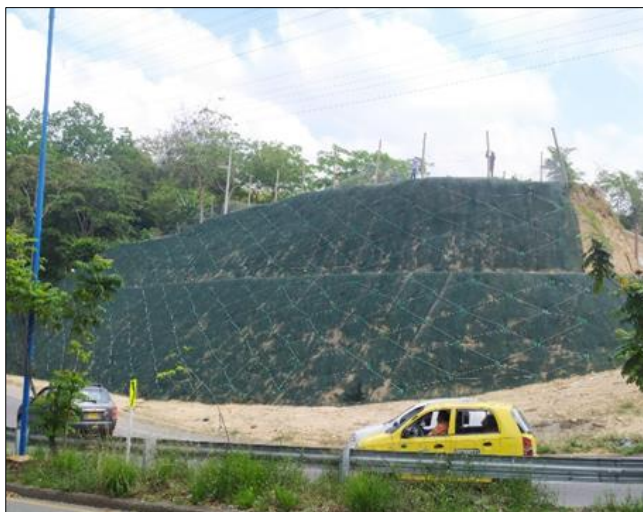
Figura 7.

Finalización Obra de estabilización “Puente El Bueno”

Nota. En la figura se observa la estabilización con la pantalla anclada y Geomanto.

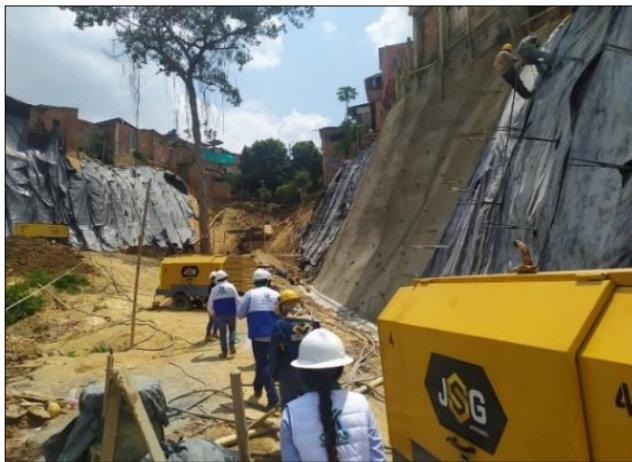
Figura 8.

Recorrido por la Obra de estabilización

Nota. En la figura se observa el recorrido realizado por los funcionarios de la CDMB para evidenciar los avances que se llevaban.

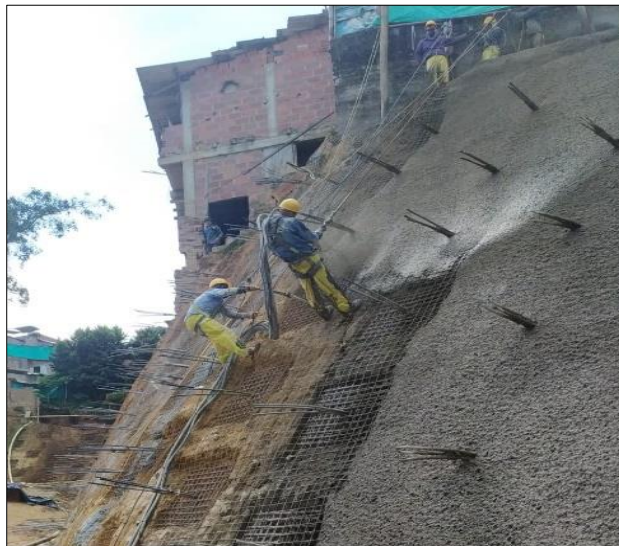
Figura 9.

Proceso de lanzado del Concreto

Nota. En la figura se observa el proceso que se lleva a cabo para el lanzado del concreto.

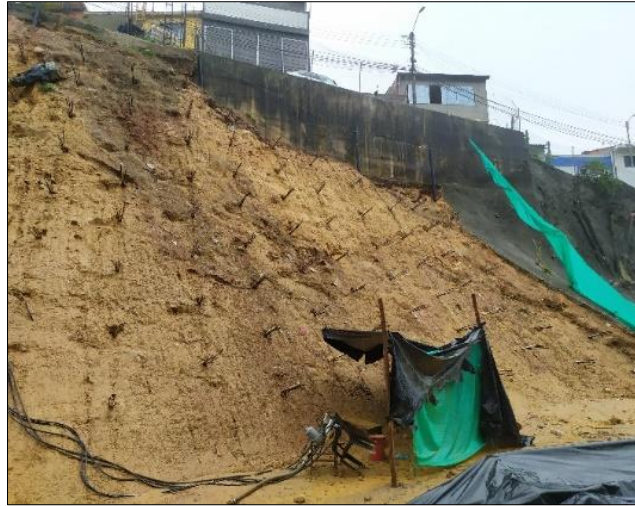
Figura 10.

Visualización del talud con anclajes

Nota. En la figura se observa los anclajes que se habían perforado hasta la fecha de la visita.

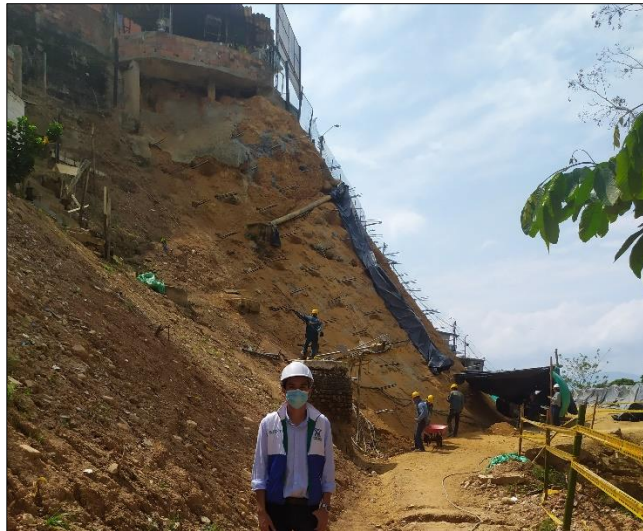
Figura 11.

Visita realizada a la obra

Nota. En la figura se observa como actividad principal la perforación de anclajes.

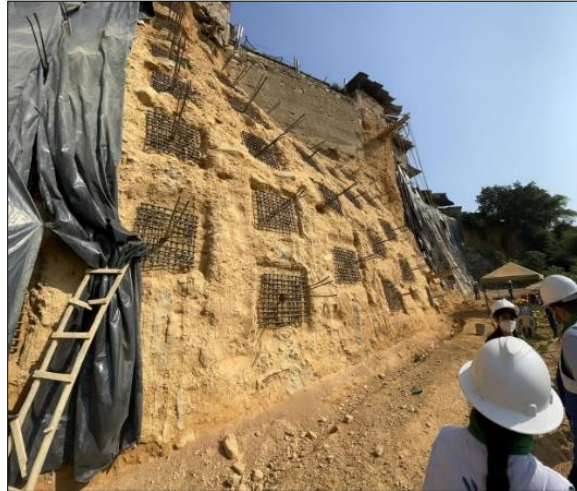
Figura 12.

Recorrido por la obra de estabilización

Nota. En la figura se observa los anclajes perforados con la respectiva instalación de zapatas.

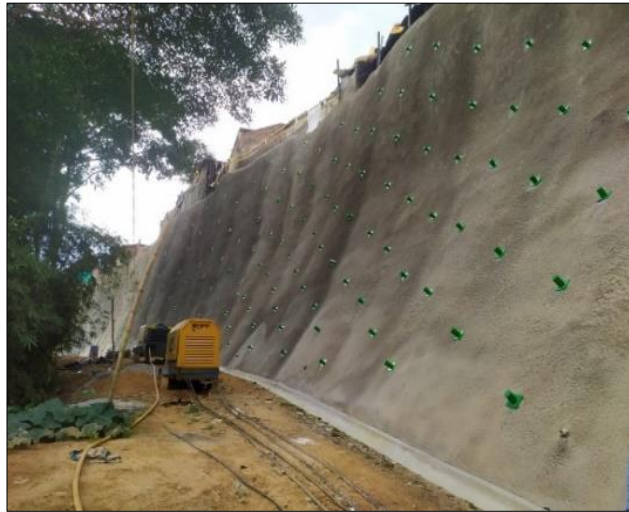
Figura 13.

Vista de la estabilización finalizada

Nota. En la figura se observa los anclajes perforados con la respectiva instalación de zapatas.

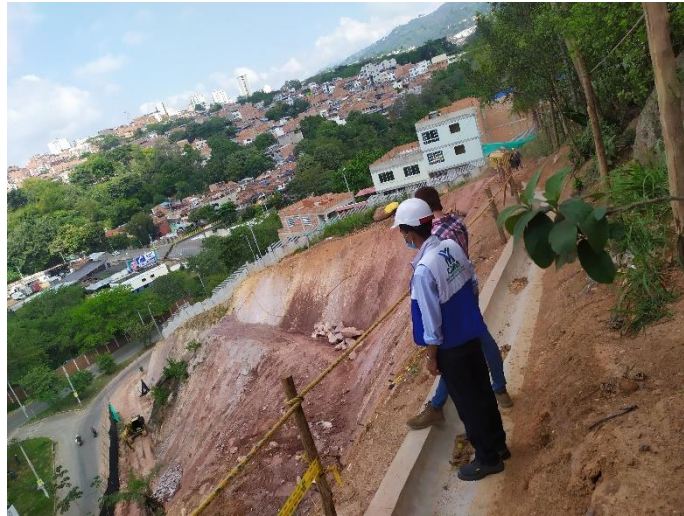
Figura 14

Visita a la obra de estabilización

Nota. En la figura se observa el talud perfilado y el inicio de la perforación de los anclajes.

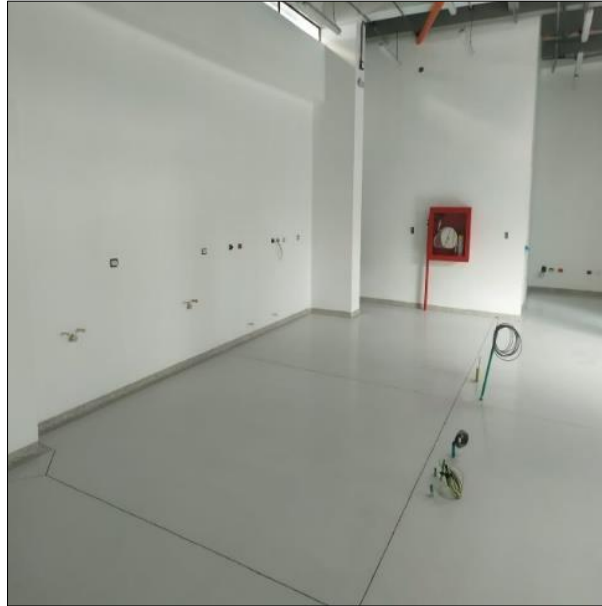
Figura 15.

Vista del cuarto para el laboratorio de suelos

Nota. En la figura se observa el cuarto que se dispondrá para el estudio de suelos.

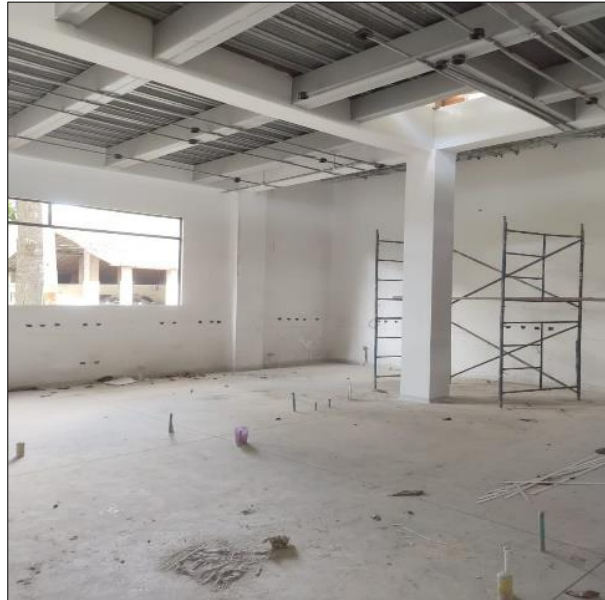
En la tercera visita se evidenció un avance en la obra civil del 85%, se estaba realizando el enchape de algunos cuartos del laboratorio y las instalaciones de redes eléctricas llevaban un avance en promedio del 50% Figura 16. También se observó que de acuerdo a la visita realizada anteriormente por los funcionarios adscritos a la Subdirección de Gestión del Riesgo y Seguridad Territorial- SURYT, se sugirió hacer el cambio de color de la tubería de PVC por parte del Subdirector y efectivamente a la fecha de la presente visita se evidenció dicho cambio. Por último, se realizó la cuarta visita donde se evidenció un avance en la obra civil del 88%, la oficina del jefe ya se encontraba con el cambio total del piso, el enchape llevaba un avance del 70% de los cuartos del laboratorio. También se pudo evidenciar la instalación de puertas y ventanas de todos los cuartos.

Vista del cuarto para el laboratorio de aguas

Nota. En la figura se observa el cuarto que se dispondrá para el estudio de aguas.

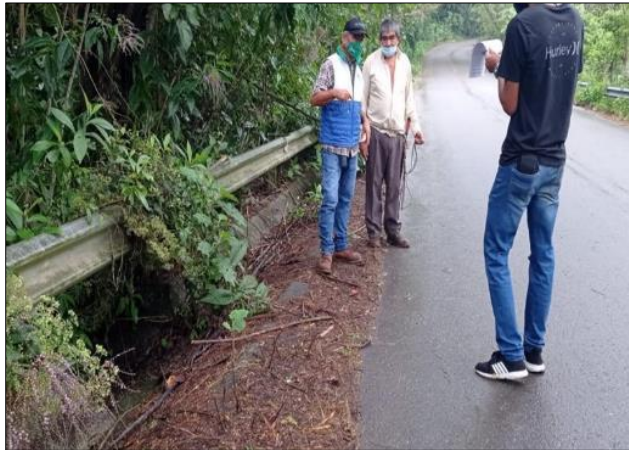
La primera fue una solicitud de acción de tutela interpuesta por el señor Policarpo Garavito Granados en el municipio de Lebrija Figura 17. Durante el recorrido realizado sobre el predio, se pudo observar dos descoles de obras de arte pertenecientes al manejo de aguas superficiales de la vía Lisboa-San Vicente de Chucurí. Estas obras cuentan con una estructura de conducción en concreto de aproximadamente 100 metros, la cual presenta desacople y fracturamiento del concreto en diferentes sectores, lo que ocasiona que las aguas provenientes de la vía se dispersen por el predio, generando encharcamientos y formación de grietas en el terreno. Ver informe Apéndice F.

Visita al sector de la vereda Lisboa

Nota. En la figura se observa el recorrido realizado por el predio donde se evidenció la afectación a causa de las aguas superficiales de la vía.

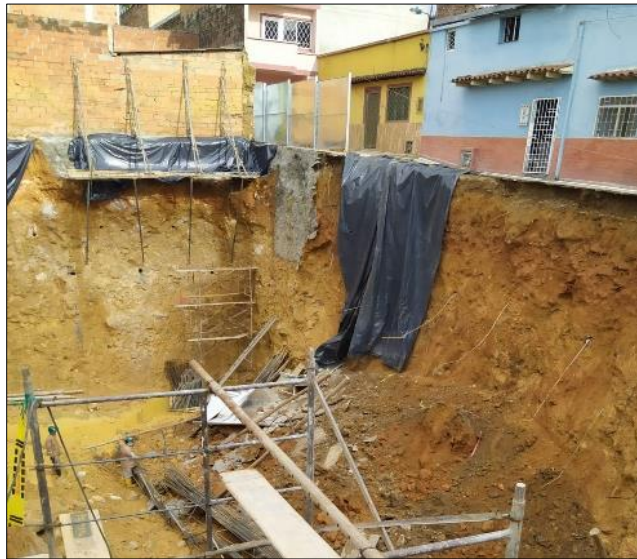
Figura 18.

Visita al sector de la Muralla

Nota. En la figura se observa la afectación en el talud de un proyecto en el Barrio Mutualidad.

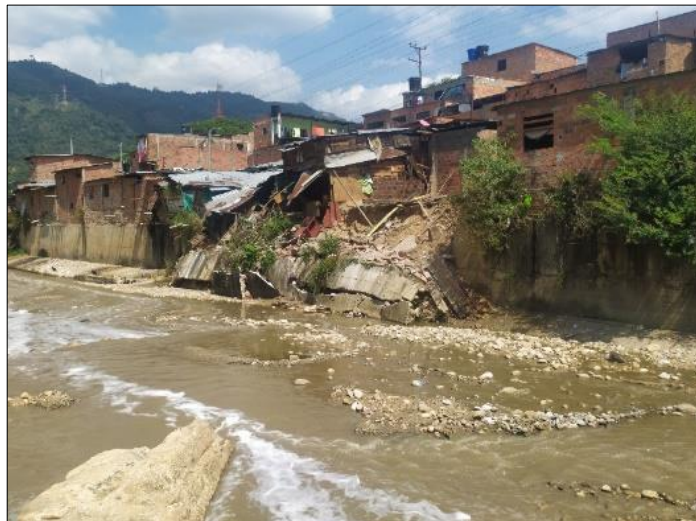
Figura 19.

Visita en el sector de la Quebrada Chimitá.

Nota. En la figura se observa la afectación en el muro de contención ubicado al lado derecho de la quebrada Chimitá, el cual afectó varias viviendas.

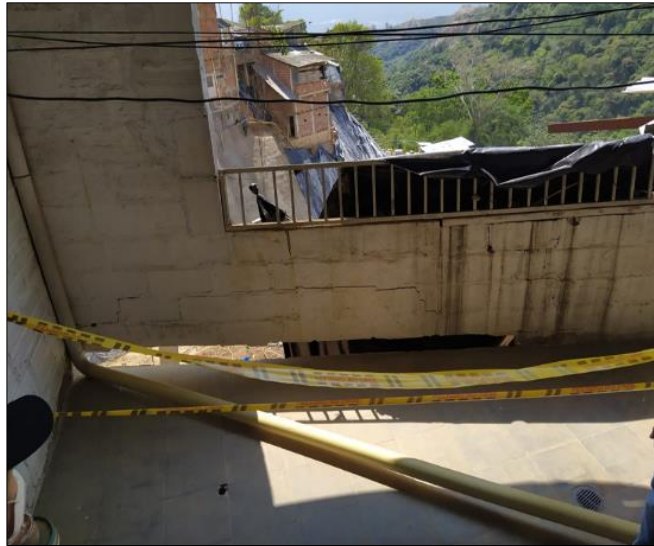
Figura 20.

Afectación por desprendimiento del cemento

Nota. En la figura se observa la afectación que se presentó en una vivienda en el Barrio Campo Hermoso.

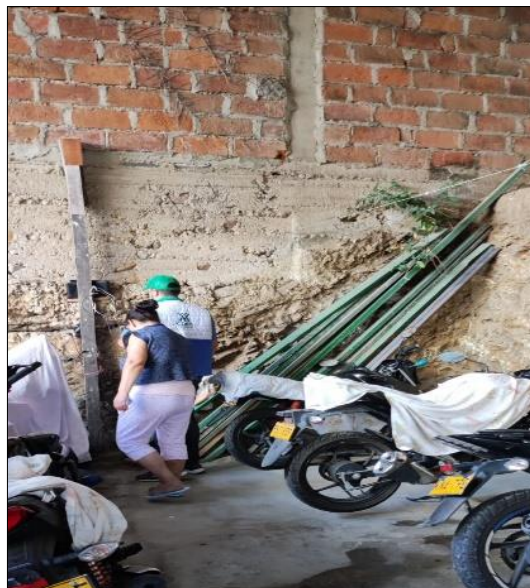
Figura 21.

Visita por afectación en una vivienda

Nota. En la figura se observa la visita realizada para evidenciar la afectación en una vivienda en el Barrio Mira Flores.

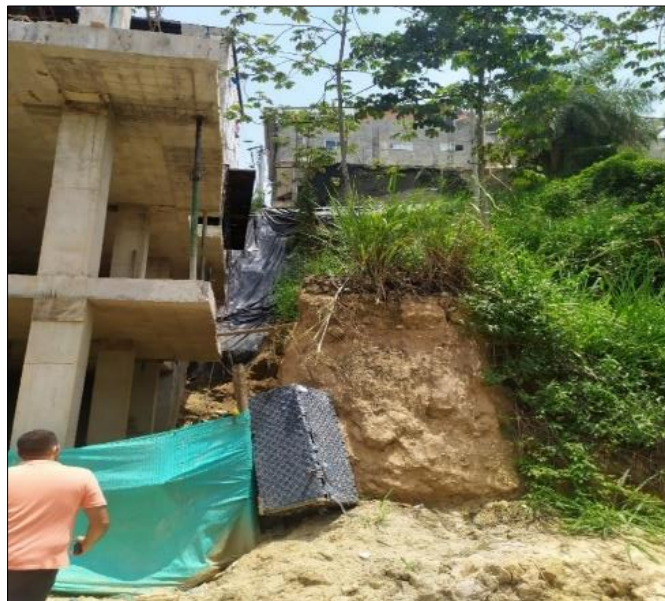
Figura 22.

Visita al sector de la afectación

Nota. En la figura se observa la visita realizada al talud el cual presentaba procesos erosivos.

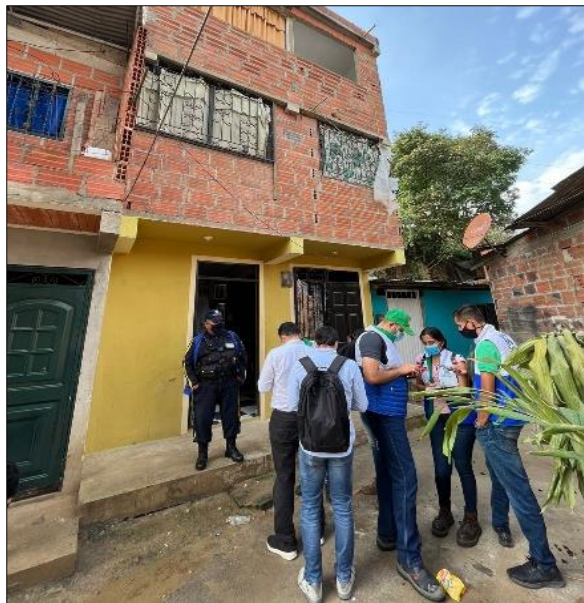
Figura 24.

Aplicación de las encuestas de vulnerabilidad

Nota. En la figura se observa la visita realizada al Barrio Rincón de la Paz y la aplicación de las encuestas físicas de vulnerabilidad.

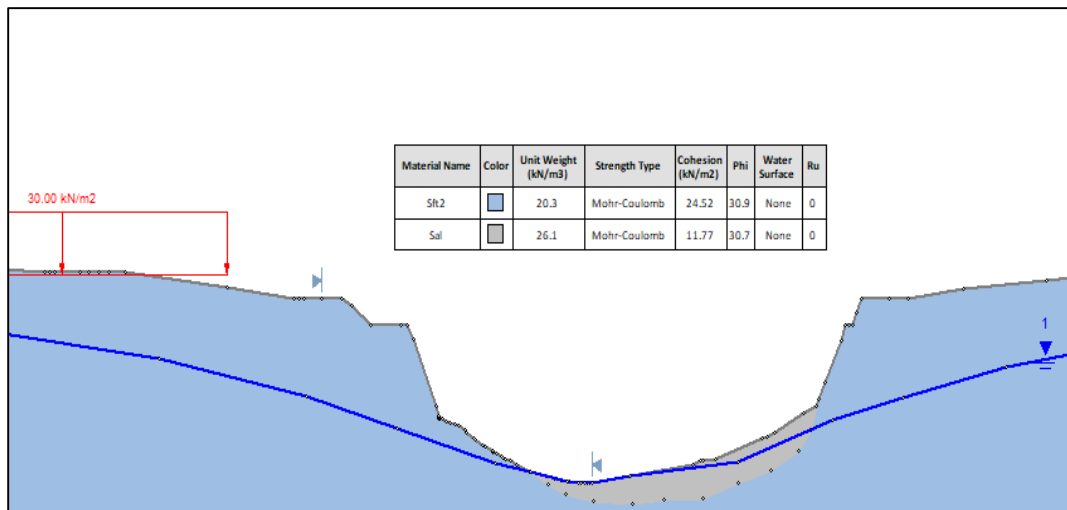
Figura 26.

Modelamiento del perfil con sus respectivas características del suelo

Nota. Esta figura muestra la modelación de un perfil realizado para la zona en estudio con las características de cada tipo de suelo. Fuente Software Slide.

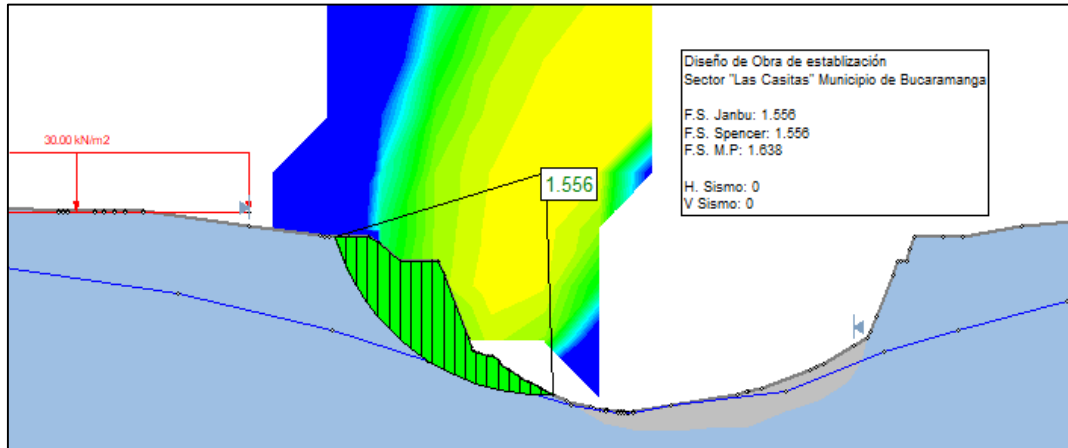
Figura 27.

Modelamiento del perfil en condiciones estáticas

Nota. Esta figura muestra la modelación de un perfil con los valores de los factores de seguridad por los 3 Métodos de Equilibrio Límite anteriormente mencionados. Fuente Software Slide.

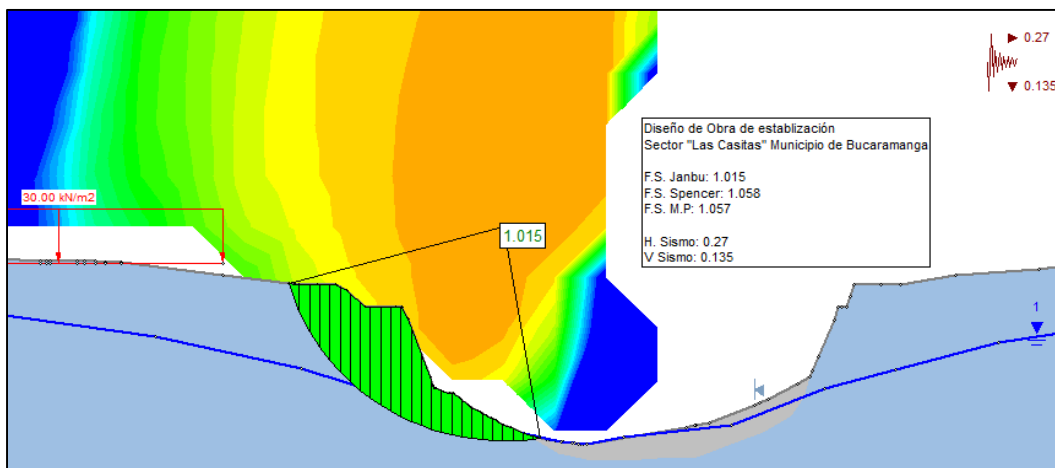
Figura 28.

Modelamiento del perfil en condiciones dinámicas

Nota. Esta figura muestra la modelación de un perfil con los valores de los factores de seguridad en condiciones dinámicas. Fuente Software Slide.

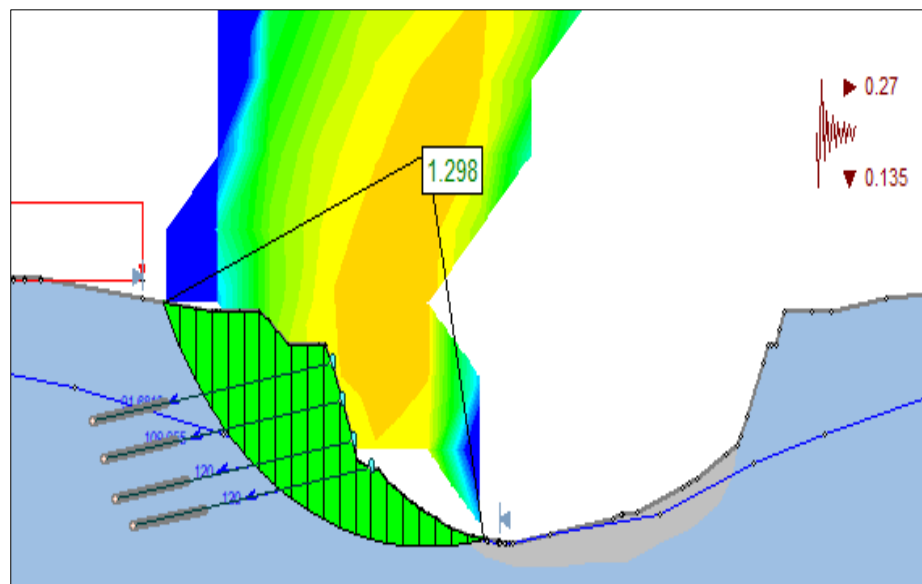
Figura 29.

Modelamiento del perfil con anclajes de 20 metros

Nota. Esta figura muestra la modelación de un perfil con la estabilización propuesta y los valores de los factores de seguridad. Fuente Software Slide.
