Práctica empresarial como auxiliar de ingeniería civil en la supervisión de obras de infraestructura e interventoría de la alcaldía del Páramo Santander.

Proyecto de Grado para optar al título de Ingeniero Civil

Universidad Industrial de Santander

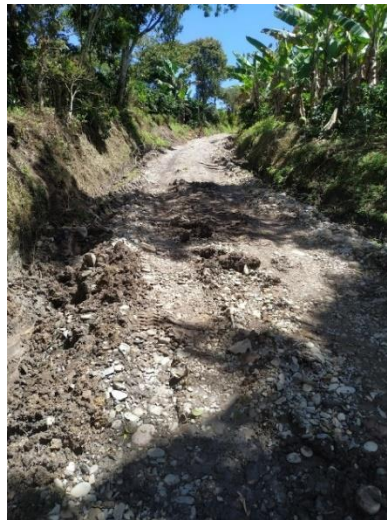
Figura 1.

Se le asigna al practicante recorrer el tramo donde se registra el estado de la vía designado y recopilar información del estado de esta y una georreferenciación mediante GPS (“Figura 1”).

Tramo placa huellas vereda “El Bosque”

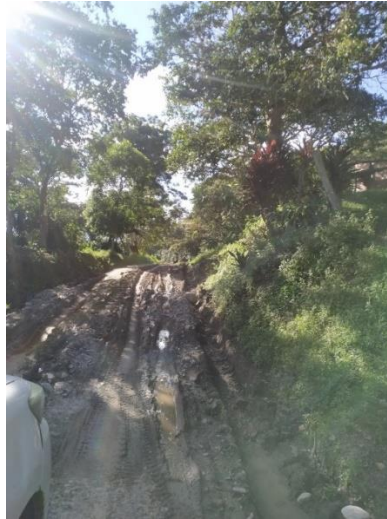
Figura 2.

En la visita a la vereda el Bosque, se diagnostica que esta vía se encuentra efectivamente en mal estado (“Figura 2”), en días de lluvias es intransitable con vehículos y a los habitantes de la zona les toca circular caminando o en animales como burros y caballos. En el recorrido se toma registro fotográfico para evidenciar el estado de la vía y se toman distancias de tramos críticos y

Tramo placa huellas vereda “El Bosque”.

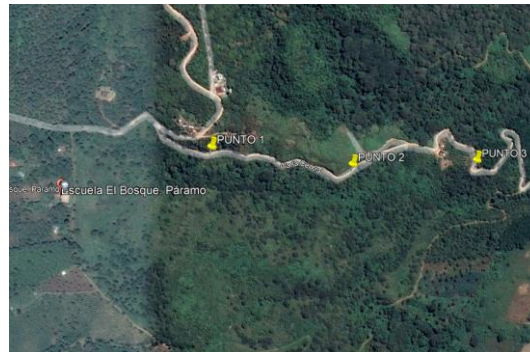
Figura 3.

En el recorrido de campo se encuentran tramos críticos que presentaban zanjas y erosión por falta de cuneteo en la vía (“Figura 3”), generalmente eran tramos con pendientes de hasta el 10% los que presentan dichas alteraciones.

Puntos críticos GPS vereda “El Bosque”.

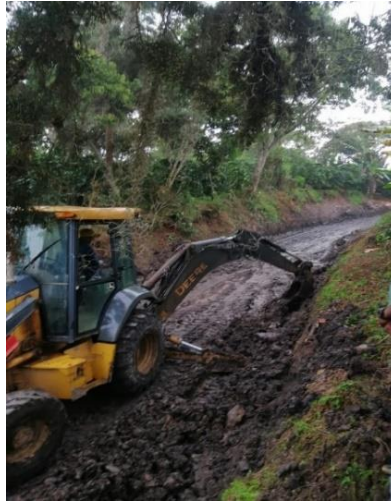
Figura 4.

Para esta obra se realizó la visita junto con el ingeniero de planeación, a la vereda Caguanoque en la cual ya se venía trabajando en la adecuación de un filtro de aproximadamente 500 metros (“Figura 4”), con el fin de mejorar el drenaje y circulación del agua.

Visita y supervisión de construcción de filtro vereda “Caguanoque”.

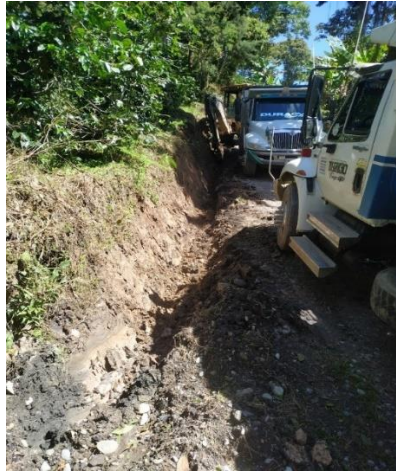
Figura 5.

La finalidad de esta visita fue evidenciar y tomar registro fotográfico, para así hacer un informe y análisis de obra en el cual se pueda estipular el porcentaje de avance en la ejecución del proyecto y el efectivo rendimiento de la maquinaria que se esté empleando (“Figura 5”).

Visita y supervisión de construcción de filtro vereda “Caguanoque”.

Debido a las condiciones climáticas se tomó la decisión de detener la obra por lo cual se recomendó por parte del ingeniero encargado asistir al día siguiente para la toma de los datos faltantes.

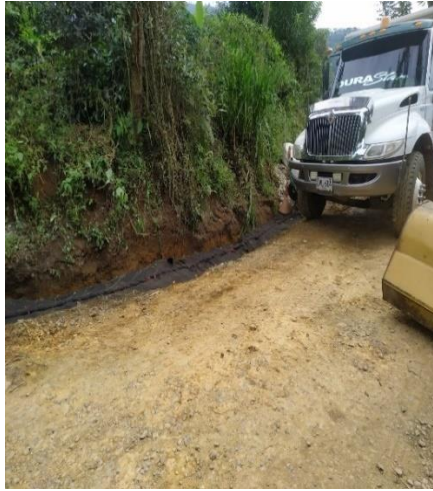
Figura 6.

En la segunda visita a la obra se logró observar que la actividad de excavación y movimiento de tierra ya se encontraba con un avance del 15% (“Figura 6”). Pero debido a la situación climática de esos días, el rendimiento se veía afectado porque era muy complicado el acceso de la maquinaria y el material.

Visita y supervisión de construcción de filtro vereda “Caguanoque”.

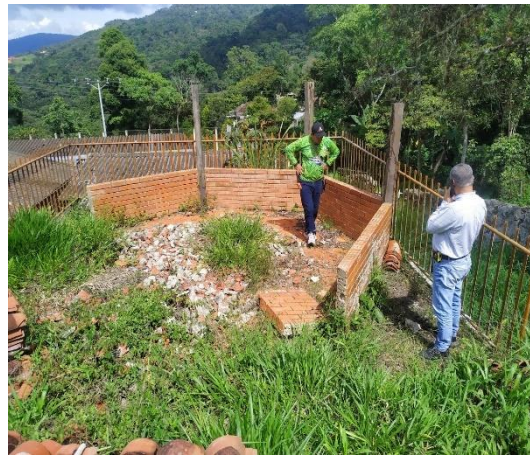
Figura 7.

En la primera visita realizada a la escuela ubicada en la vereda Montebello (“Figura 7”). Se evidenció el mal estado en el que se encontraba dicha estructura como sus vigas en madera que

se observaban deterioradas al estar a la intemperie por mucho tiempo, al igual que todo el piso destruido con una gran cantidad de escombros. Este mal estado implicaba un riesgo para los estudiantes por lo que se tomó la decisión junto con el ingeniero de demoler completamente y realizar la obra desde cero.

Reparación de kiosco vereda Montebello.

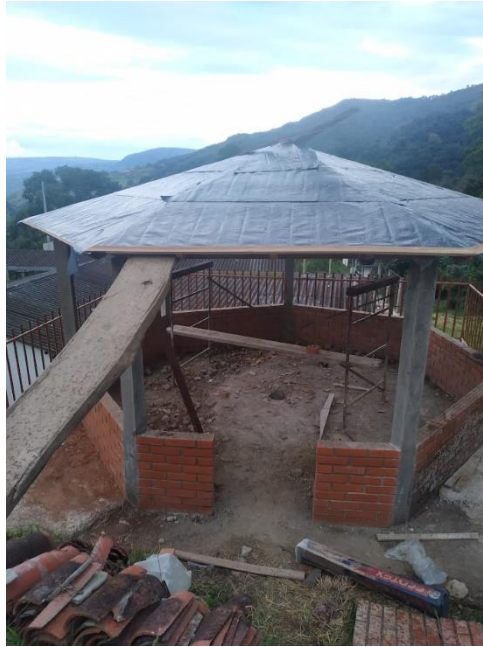
Figura 8.

En la segunda visita realizada al kiosco de la vereda Montebello se logró evidenciar un significativo avance de la obra en un 70% (“Figura 8”). Donde se pudo evidenciar que se optó por cambiar las columnas de madera por columnas fabricadas en concreto reforzado las cuales brindarán mayor durabilidad y menor mantenimiento, también se observa que la impermeabilización del techo está terminada por lo cual se procede a instalar la teja en barro.

Reparación de kiosco vereda Montebello.

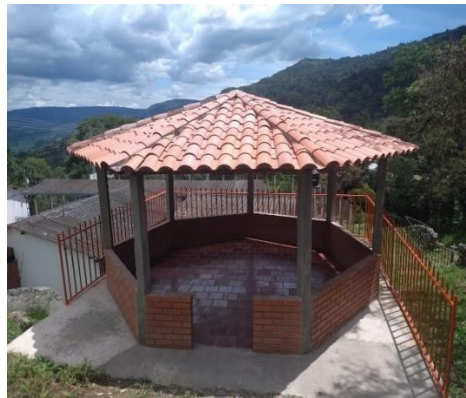
Figura 9.

En la tercera y última visita se observó que la obra se encontraba a un 100% de su ejecución (“Figura 9”) de lo proyectado por lo cual se procedió a hacer el reporte y toma de datos, también se hizo un análisis de cantidades para verificar el uso del material suministrado y ver cuál podría ser utilizado en la segunda obra, así generando menor desperdicio y manteniendo el presupuesto planteado

Reparación de kiosco vereda Montebello.

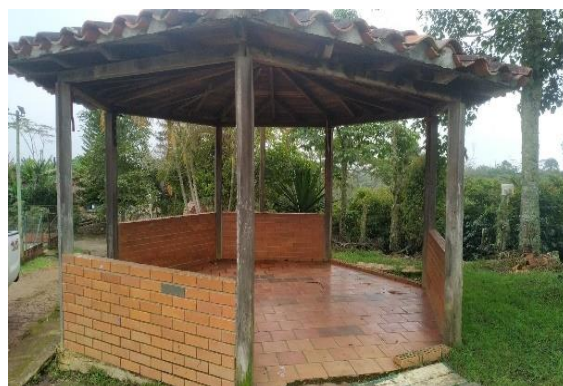
Figura 10.

Por último se visitó la escuela ubicada en la vereda Palmarito en la cual se evidenció que el kiosco se encontraba en buenas condiciones (“Figura 10”), donde las reparaciones que se llevarían a cabo son las de levantar tres medios muros en mampostería con ladrillo T1 los cuales necesitaban ser construidos en su totalidad se observó el estado de las columnas y vigas en madera zapan a las cuales se llegó a la conclusión de que se encontraban en buen estado por lo cual solo requerían inmunización y el enchape del piso se encontraba en buenas condiciones.

Reparación de kiosco vereda Montebello.

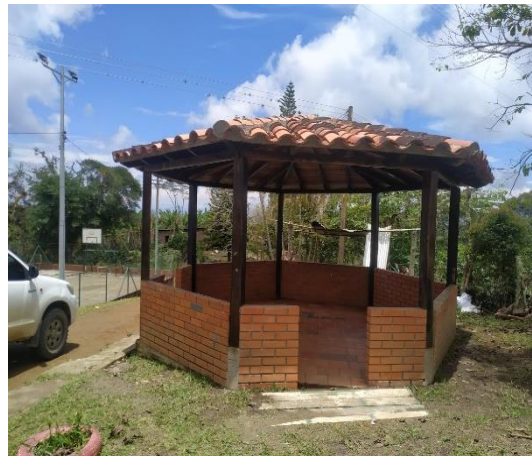
Figura 11.

En la segunda y última visita a la vereda Palmarito se tomaron datos y registros fotográficos (“Figura 11”). Necesarios para los respectivos informes y rendición de cuentas, los cuales se entregarían en la oficina de planeación al ingeniero a cargo para el respectivo cierre de proyecto el cual se encontraba en las fechas establecidas y en el presupuesto programado.

Reparación de kiosco vereda Montebello.

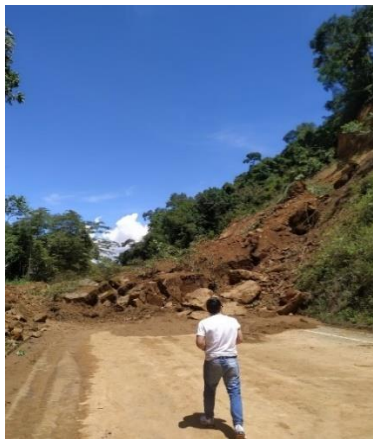
Figura 12.

- En la primera solicitud se atendió una afectación en la vía principal que comunica el municipio de Paramo con Charalá (“Figura 12”). Debido a las fuertes y contantes lluvias que se venían presentando el talud se derrumbó sobre la vía causando congestión vehicular y daños materiales. Se acudió al lugar para realizar el respectivo análisis y registro fotográfico y así tramitar la respectiva petición de la maquinaria que se prestaría por parte de la alcaldía del páramo para la solución del problema.

Acompañamiento derrumbe vía Paramo Charla.

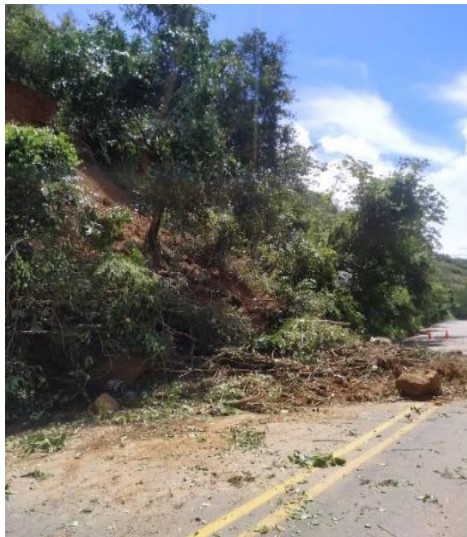
Figura 13.

- También se atendió una nueva solicitud por deslizamiento de talud en una de las vías de acceso al municipio (“Figura 13”), a la cual se acudió y se realizó la respectiva señalización de

seguridad ya que presentaba bastante riesgo para la comunidad por que se logró evidenciar que el deslizamiento de tierra podría continuar lo cual requería tomar medidas mas urgente, por lo que el ingeniero de planeación decidió poner en pausa algunas obras que se venían adelantando para así hacer uso de la maquinaria y poder atender esta solicitud la cual requería mayor atención.

Acompañamiento deslizamiento vía acceso al municipio.

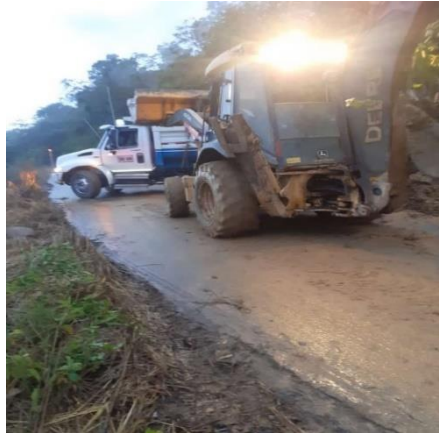
Figura 14.

La secretaría de planeación junto con el alcalde logró realizar la intervención de maquinaria municipal lo más pronto posible ya que el paso y la economía de los habitantes del pueblo se estaban viendo afectados por los cierres constantes de la vía, aparte de que corrían un gran riesgo al intentar llegar a sus residencias, por lo cual se implementaron jornadas laborales intensivas para normalizar la comunicación vial con el pueblo lo mas pronto posible implementando trabajos de maquinaria en horas de la noche y así poder dar espacio a las otras solicitudes presentadas por las veredas aledañas de las cuales también requerían intervención de maquinaria (“Figura 14”).

Acompañamiento deslizamiento vía acceso al municipio.

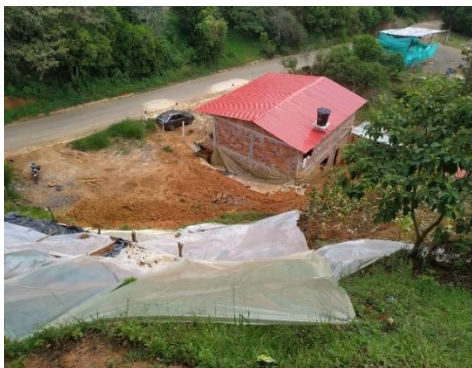
Figura 15.

- Se atendió una solicitud de afectación geotécnica presentada en la vivienda ubicada en la vereda Montebello, la cual contaba con problemas de deslizamiento que se presentaron debido a las constantes lluvias, la oficina de planeación presento su apoyo instalando un recubrimiento en la zona afectada por medio de plástico de polipropileno de color blanco “Figura 15”. como medida de mitigación a corto plazo, mientras se toman las medidas correspondientes.

Acompañamiento deslizamiento Vereda Montebello

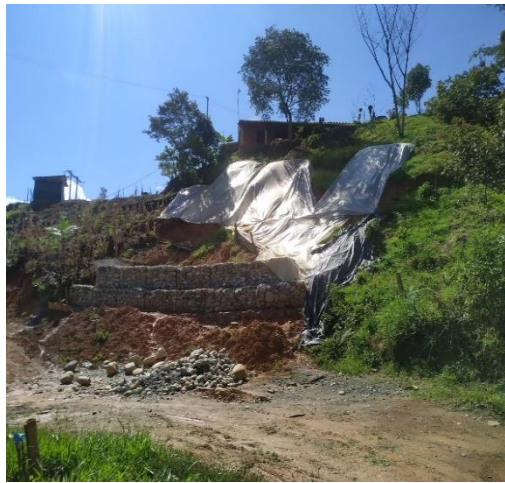
Figura 16.

Acompañamiento deslizamiento Vereda Montebello

Como segunda medida a la solicitud, se realizaron actividades de estabilización de la parte baja del talud por medio de un muro en gaviones (“Figura 16”), el cual brindara soporte evitando que este se siga desplazando, el cual ya estaba comprometiendo las casas aledañas las cuales favorablemente se encontraban deshabitadas.

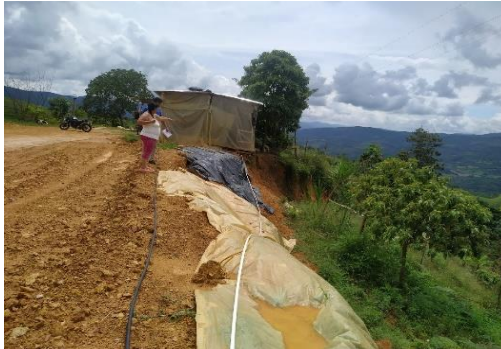
Figura 17.

También se atendió la solicitud por deslizamiento en la vereda el Moral, en la cual se presentaba un inconveniente similar el cual estaba afectando la y los cultivos que se encontraban en la zona baja de la vivienda por lo cual se tomaron medidas preventivas por medio de plástico de polipropileno de color blanco y negro (“Figura 17”). a lo cual se acordó analizar las medidas para dar solución a la afectación por parte de la oficina de planeación.

Acompañamiento deslizamiento vivienda Yudi Marcela

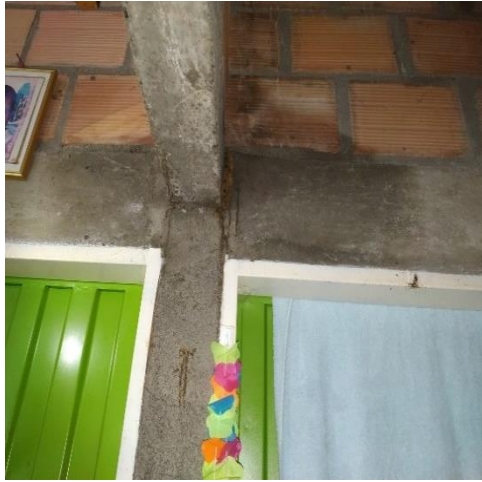
Figura 18.

- Se atendió la solicitud de afectación de vivienda en una casa ubicada en la vereda el Moral, propietaria la señora Lina Marcela Uribe donde se indicaba problemas de humedad que podrían afectar la estructura de la vivienda.

Se atendió la solicitud y se realizó la respectiva visita, en la cual se evidenció que el problema de humedad podría ser generado por una mala conexión en la tubería de la casa “Figura 18”, Por parte de la secretaría de planeación se realizó el respectivo oficio anexando las evidencias correspondientes, con el fin de notificar al contratista del proyecto de viviendas ya que estas cuentan con menos de un año de ser entregadas y así hacer valida su garantía.

Acompañamiento vivienda ubicada en la vereda el Moral

Se realizó el oficio técnico de la solicitud de gestión de riesgo presentada en la (“Figura 18”), en el oficio dirigido al contratista (“Figura 24”). Se dio a conocer el problema de la vivienda con el fin de dar cumplimiento en la garantía de la ejecución del contrato y así darle a conocer la situación y que se realicen las medidas correspondientes lo más pronto posible y que la afectación de la vivienda no pase a mayores instancias.

De acuerdo en lo mencionado anteriormente se le solicita al contratista tome las respectivas medidas y acciones necesarias para poder solucionar el problema lo más pronto posible. Se Anexa evidencia fotográfica.

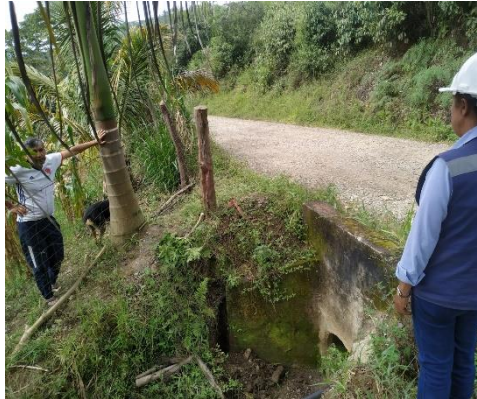
Figura 19.

- Se atendió la solicitud de un habitante de la vereda el bosque el cual por los trabajos que se venían adelantando en la pavimentación de la vía Paramo-Socorro (“Figura 19”). Se estaban viendo involucrados algunos cultivos de su predio y que a su vez la construcción de una nueva alcantarilla y la cantidad de caudal que baja le estaba afectando la estabilidad de la tierra la cual usa para sus cultivos.

Acompañamiento solicitud vereda el Bosque

Por parte de la secretaría de planeación se presentó el informe y se socializo el caso con la ingeniera a cargo de la obra con el fin de llegar a un acuerdo con el propietario del predio buscando la mejor solución posible.

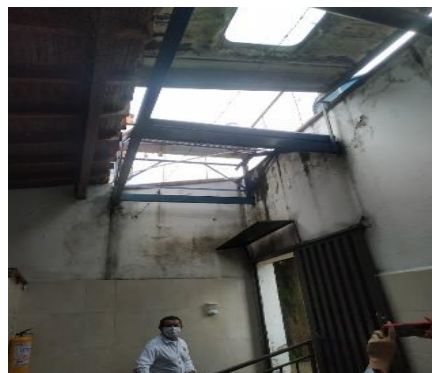
Figura 20.

- Se atendió la solicitud por afectación presentada por la escuela rural San Vicente (“Figura 20”). Durante la visita se pudo evidenciar el mas estado del techo el cual debido a las frecuentes lluvias presentaban problemas de goteras y algunas tejas rotas las cual dificultaba las actividades escolares

Acompañamiento solicitud escuela rural San Vicente.

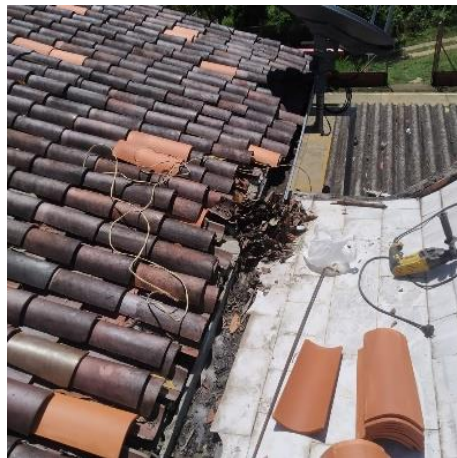
Figura 21.

Acompañamiento solicitud escuela rural San Vicente.

Por parte de la secretaria de planeacion se atendió la solicitud de riesgo a la cual se realizó el presupuesto, y posteriormente su ejecucion y acompañamiento de las reparaciones (“Figura 21”), para así retomar lo mas pronto posible las actividades escolares con completa normalidad

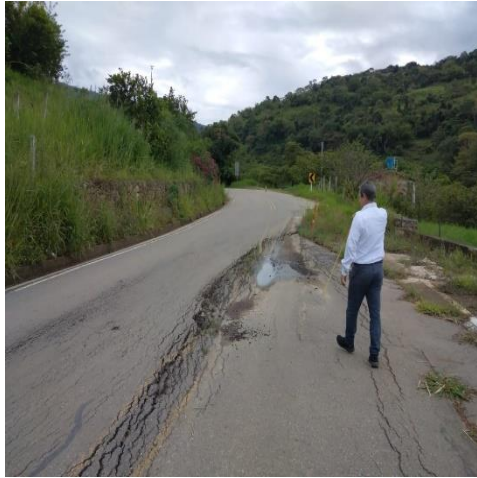
Figura 22.

- Se atendió una afectación geotécnica en la vía que conduce san gil -charla “Figura 22”. la cual se presenta por falta de estabilización del talud a un costado de la carretera, el cual ya venía a lo largo de los años siendo tratado con rellenos o residuos de obra siendo estos trabajos que solo retrasaron el movimiento de tierras, se acudió al sitio se tomaron las respectivas medidas y registros fotográficos para así realizar el respectivo oficio y continuar con el proceso administrativo para el suministro de recursos y dar la mejor solución al problema en cuestión.

Acompañamiento afectación geotécnica.
