Evaluación de desgaste en una matriz de forjado para la fabricación de herrajes eléctricos

Trabajo de grado (proyecto de investigación) para optar el título de Ingeniero Metalúrgico

Universidad Industrial de Santander

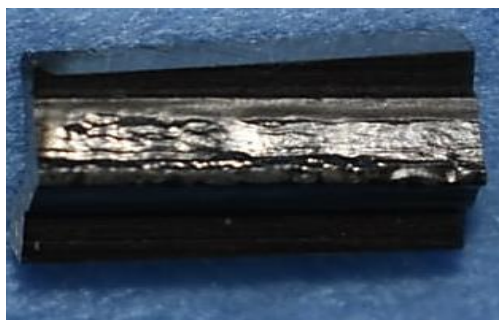
Figura 3. Probeta de muestra que sufrió desgaste de la matriz de acero de herramientas AISI H13

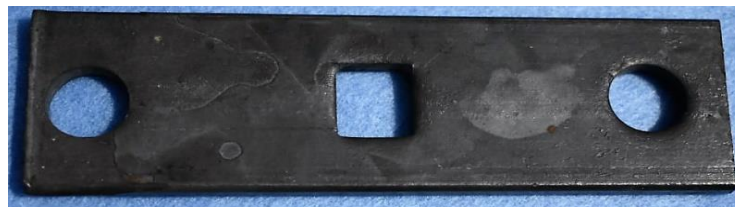
Figura 4. *Placa de acero al carbono antes del proceso de forjado*

La dureza que presenta la pieza antes del tratamiento térmico es baja, ya que la pieza proviene de un proceso de laminado en caliente como se puede deducir por la cascarilla que presenta la placa de acero ASTM A36 mostrada en la figura 4 y se corrobora mediante la microestructura de la sección longitudinal (figura 5a). Después del tratamiento térmico la pieza no cambia sus propiedades mecánicas, ya que como se puede observar la dureza no varía. Por lo anterior, estos resultados permiten deducir que el tratamiento térmico al que es sometida la placa de acero ASTM A36 no tiene consecuencias significativas que sean útiles para el proceso de forja y el desempeño de la pieza de trabajo. En el caso de que se suministraran placas laminadas en frío, el tratamiento térmico sí sería necesario, por lo cual la empresa debería contar con una técnica de caracterización de las placas y así definir cuando las placas requieren el tratamiento térmico. La técnica podría ser una toma de dureza.

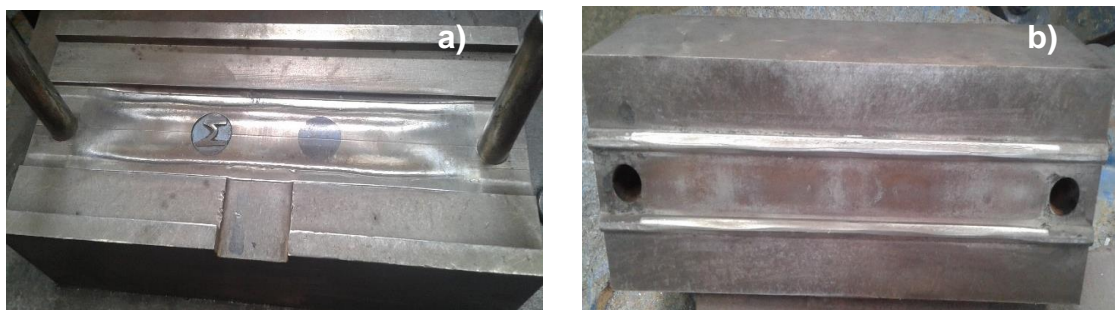
Figura 9. Matriz. a) Parte inferior, b) Parte superior

En la figura 9 se presentan las fotografías de la parte inferior y superior de la matriz del acero AISI H13 que ha sufrido el deterioro prematuro. En la figura 9a es posible apreciar la deformación que sufre la parte inferior de la matriz y en la figura 9b se observan las protuberancias que imprimen los canales, es posible identificar la superficie que entra en contacto con la pieza.

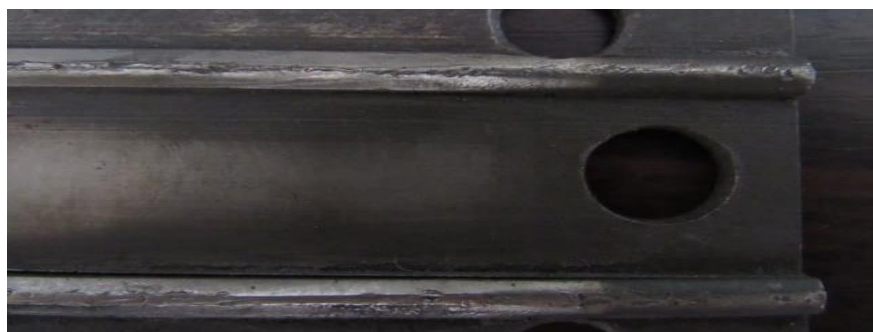
Figura 10. Detalle del desgaste de la parte superior de la matriz.

En la figura 10 se presenta la fotografía de la muestra que fue cortada mediante hilo, de la parte superior de la matriz al perder las dimensiones toleradas. Se observa el desgaste que sufre la superficie de las protuberancias que entra en contacto con la pieza de trabajo.

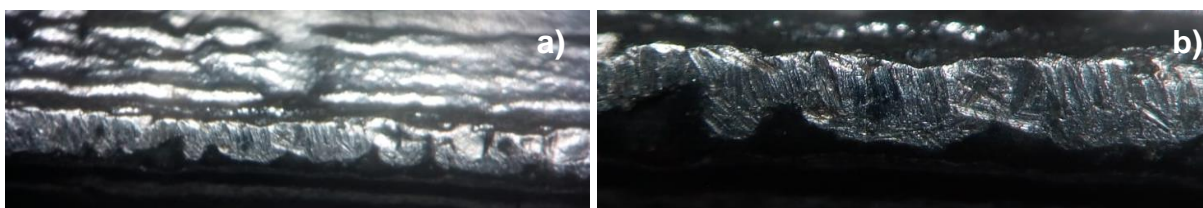
Figura 11. a) Fotografía de la probeta desgastada a través del estereoscopio b) Detalle

En la figura 11 se presenta la fotografía tomada a través del estereoscopio de la probeta indicada anteriormente (figura 3) y se puede apreciar el proceso de deformación que presenta el material después del proceso de forjado que se explicó anteriormente. Es evidente la pérdida de dimensiones de las protuberancias. A mayor detalle se puede apreciar un tipo de rayas o surcos en parte de las protuberancias que imprime los canales.

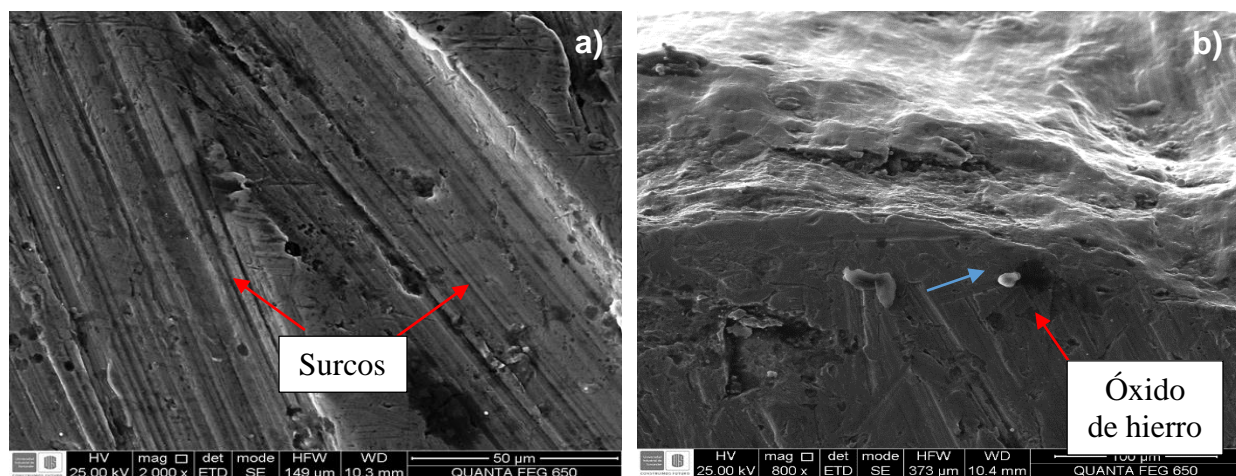
Figura 12. Micrografía de la muestra desgasta del acero AISI H13 obtenida por SEM a) 2000x, b) 800x

Las figuras 12 y 13 muestran las micrográficas obtenidas por microscopio electrónico de barrido de la probeta anteriormente mencionada a un mayor aumento. Como se indica en la figura 12a se aprecian surcos característicos del desgaste abrasivo (Zum-Gahr, 1987). En la figura 12b se puede observar posiblemente un óxido de hierro proveniente de la capa de óxidos sobre la placa de acero al carbono ASTM A36. Estos óxidos pueden actuar como un abrasivo y tienen durezas en un rango de 46 HRc a 70 HRc (Venkatesan, 1997). Como se indica en la figura 12b este óxido deja una marca abrasiva en su camino.

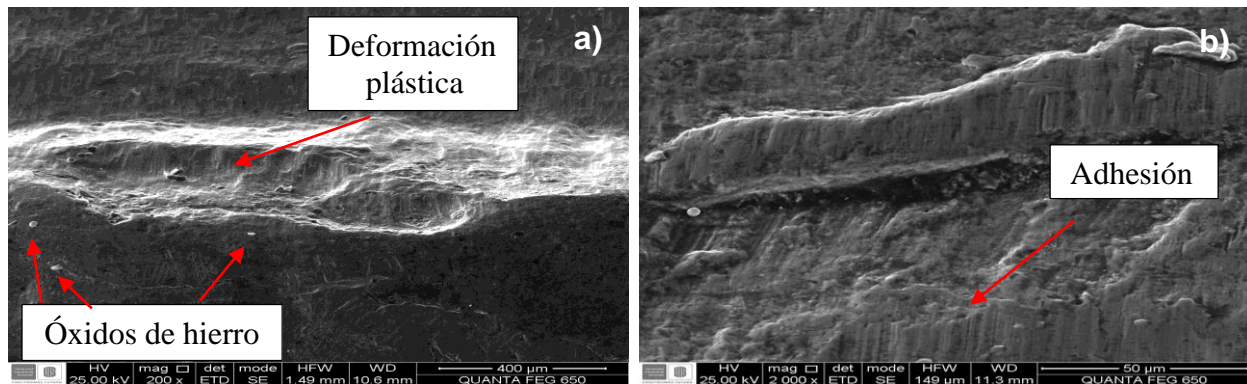
Figura 13. Micrografía de la muestra desgasta del acero AISI H13 obtenida por SEM a) 200x, b) 2000x

En la figura 13a se observa la deformación plástica originada sobre la herramienta debido al reblandecimiento de la superficie. En la figura 13b se aprecian marcas de desgaste adhesivo según Zum-Gahr (1987). Lo anterior como consecuencia del deslizamiento entre asperezas que generan altos esfuerzos localizados dando como resultado deformación plástica y adherencia sobre la superficie de la herramienta (Zum-Gahr, 1987). Esto de igual manera es relacionado con el alto coeficiente de fricción que se genera durante el trabajo en caliente.
