PRACTICA EMPRESARIAL EN LA EMPRESA TORRES ING. EN EL PROYECTO
ESTUDIOS Y DISEÑOS VÍA CIMITARRA – LANDÁZURI
SECTOR CRÍTICO PR 59+900 AL PR 60+300

UNIVERSIDAD INDUSTRIAL DE SANTANDER
FACULTAD DE INGENIERÍAS FISICOMECÁNICAS
ESCUELA DE INGENIERÍA CIVIL
BUCARAMANGA

TRABAJO DE GRADO COMO REQUISITO PARA
OPTAR AL TÍTULO DE INGENIERO CIVIL

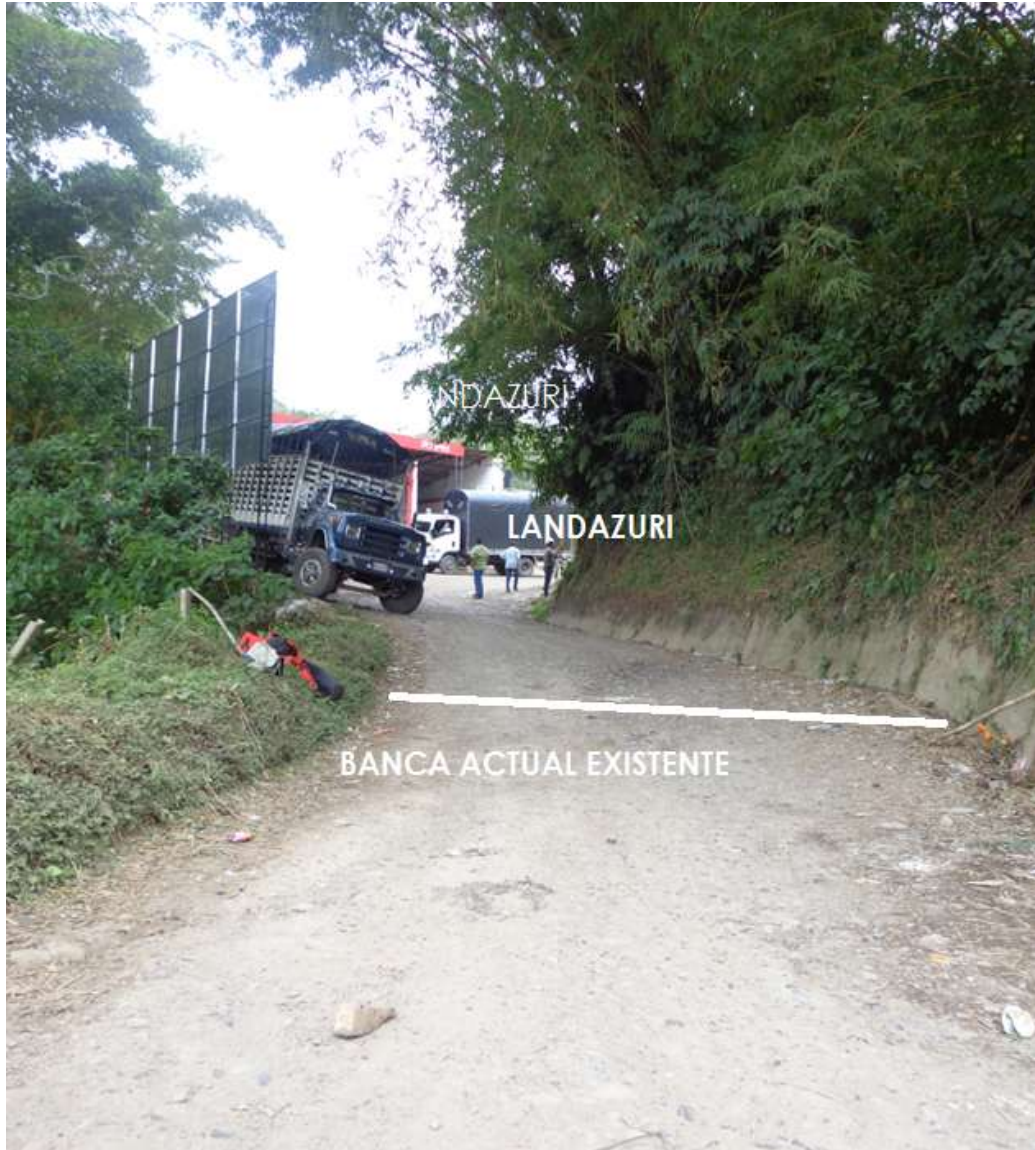
Fotografía 1. Entrada al municipio de Landázuri

En la fotografía1 podemos apreciar lo reducido de la banca actual en la entrada al casco urbano del municipio de Landázuri

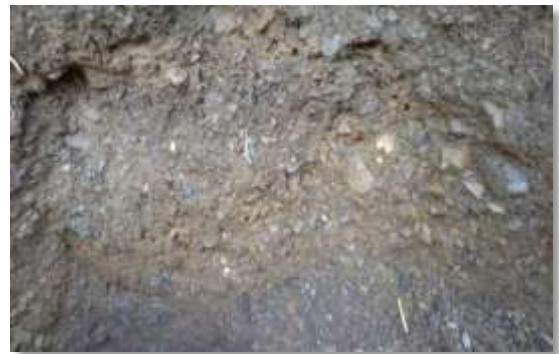
Fotografía 2. Suelo Transportado de ladera (Sc1)

Corresponde a un material gravoloso de color marrón oscuro, compuesto principalmente por partículas de tamaños gravas provenientes de diferentes litologías como calizas, chert con foraminíferos, lutitas con foraminíferos bien consolidadas entre otros, la forma de estas partículas es predominantemente no esféricas muy angulares, todos estos fragmentos unidos por una matriz generalmente limo-arcillosa o arcillo-limosa con alto contenido de materia orgánica y alta humedad. Fotografía2

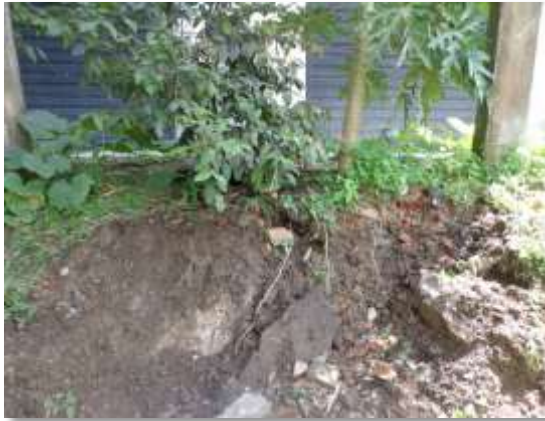
Fotografía 3. Suelo Transportado Antrópico (Sla)

En el acceso al municipio de Landázuri es abundante este tipo de

depósito, el cual material presenta poca compactación. Fotografía3

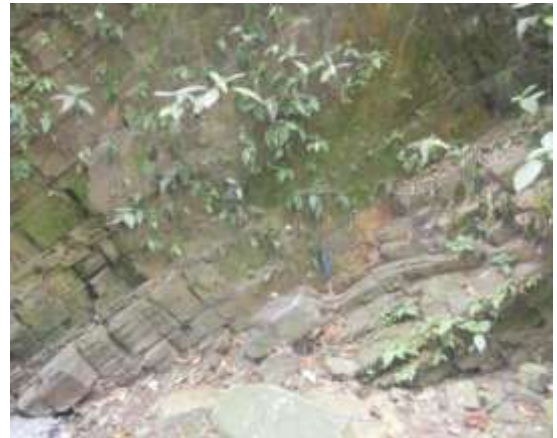
Fotografía 4. Roca Dura formación la Luna

Roca sedimentaria de tipo lutita bien compactada de color negro perteneciente al miembro pujámenes de la formación la Luna **(Ksl)** se encuentra moderadamente diaclasada, esta roca se encuentra en un tramo de la zona de estudio de difícil acceso por la vegetación. Fotografía4

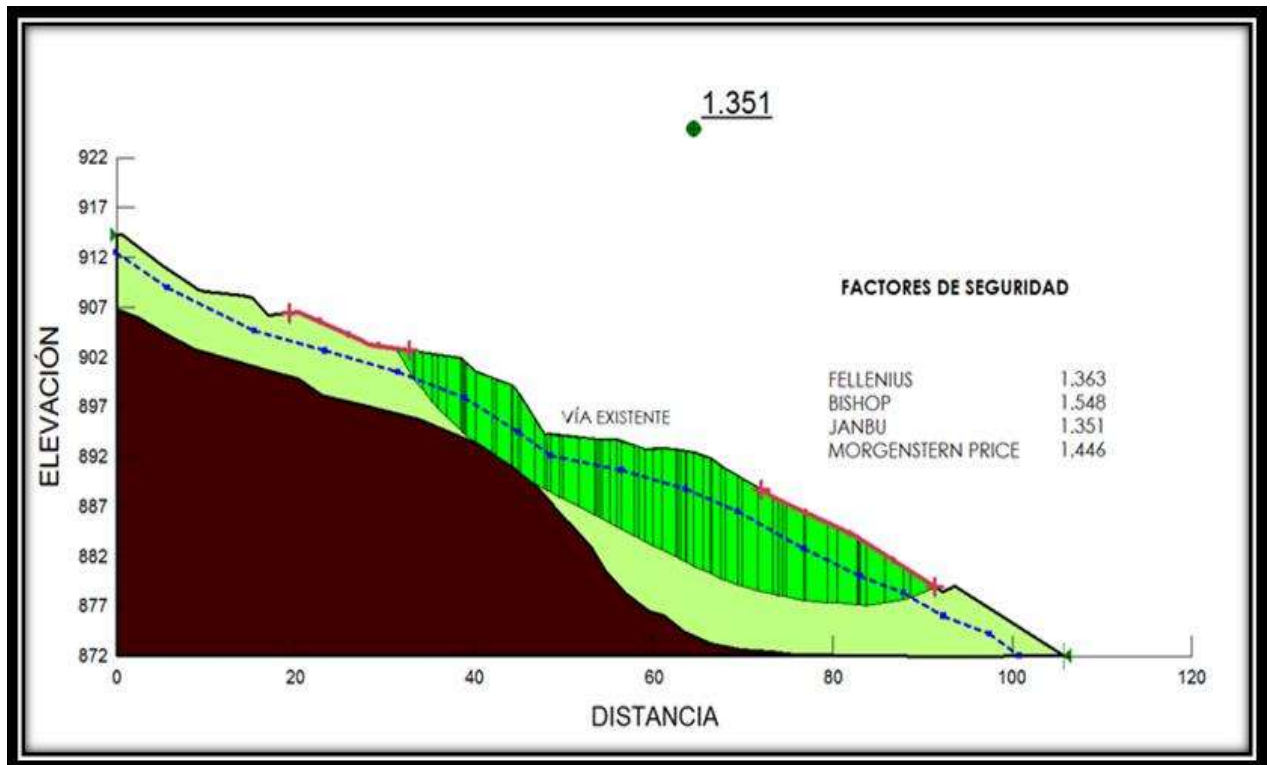
Figura 14 Condición Actual Modelo Estático

En la figura14 se observa el modelo estático con sus respectivos factores

Se puede observar que para las condiciones actuales, la superficie de

falla es de gran extensión y se encuentra en su totalidad dentro del estrato de suelo residual, pasando por debajo de la vía existente y abarcando gran parte de la ladera. Esto indica los movimientos que se presentan en el sector, son ocasionados por movimientos de toda la ladera.

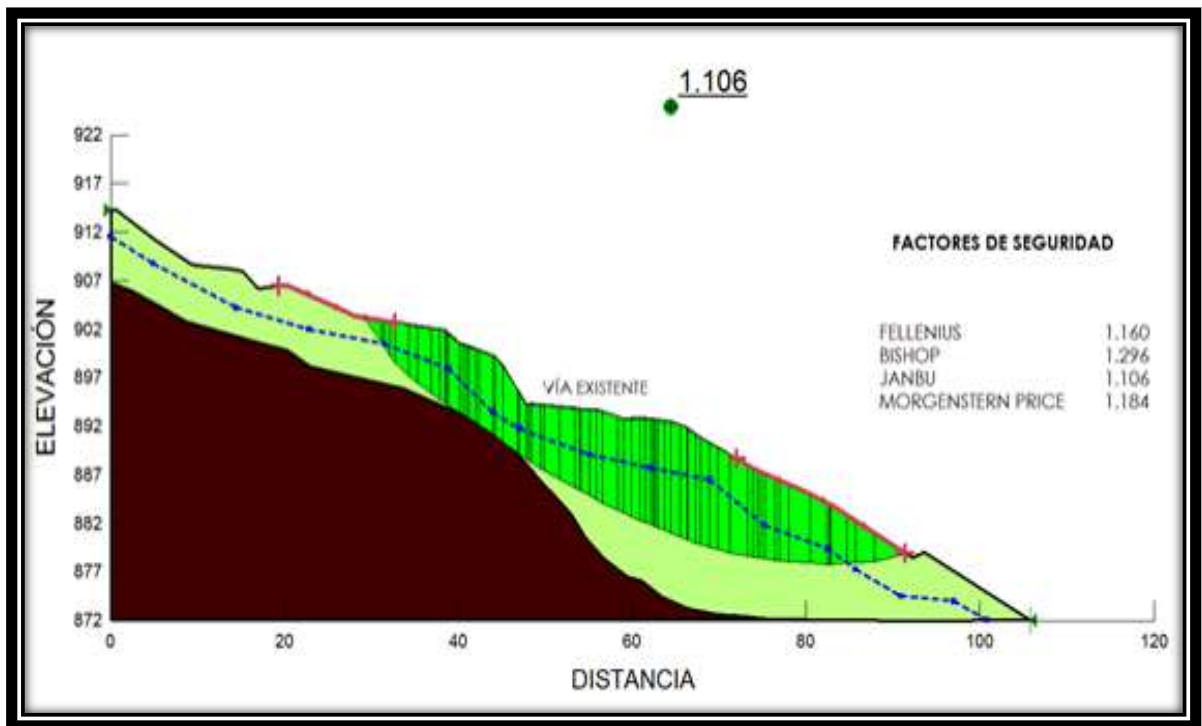
Figura 15 Condición Actual Modelo Dinámico

En la figura15 se observa el modelo dinámico con sus respectivos factores de seguridad.

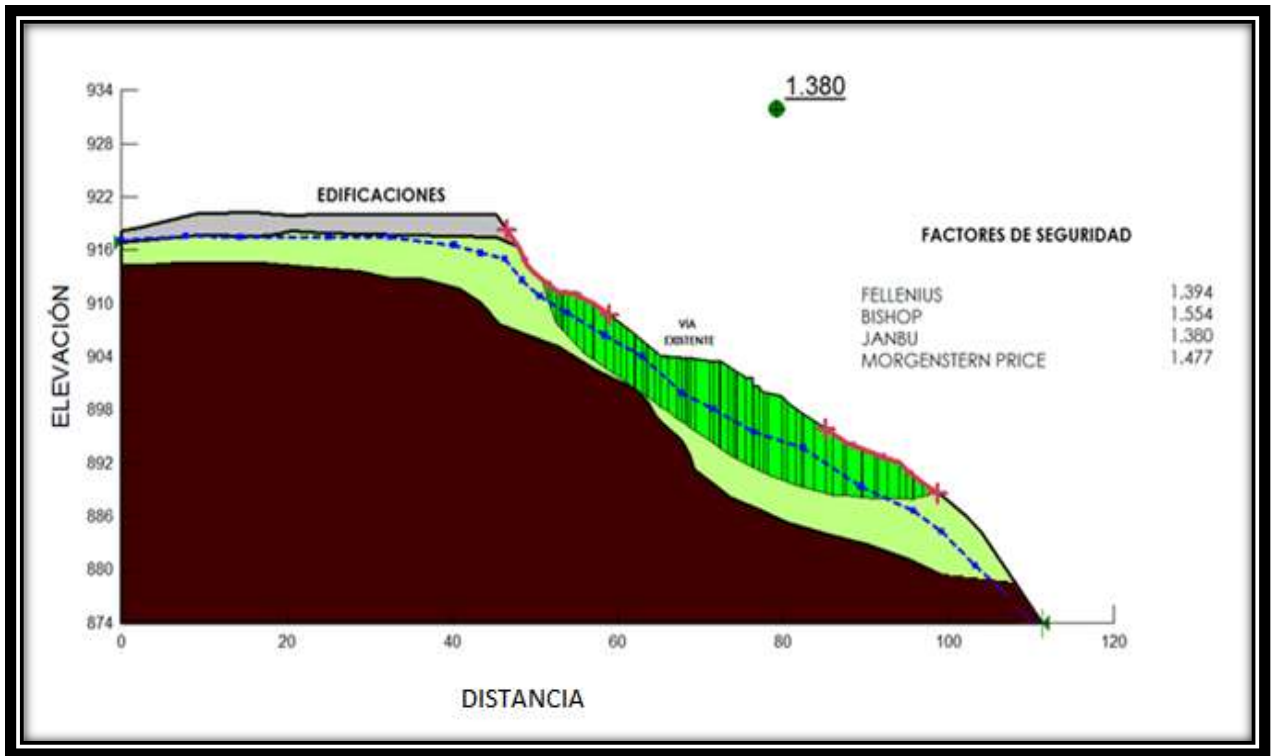
Figura 16 Condición Actual Modelo Estático

En la figura 16 se observa el modelo estático con sus respectivos factores de seguridad.

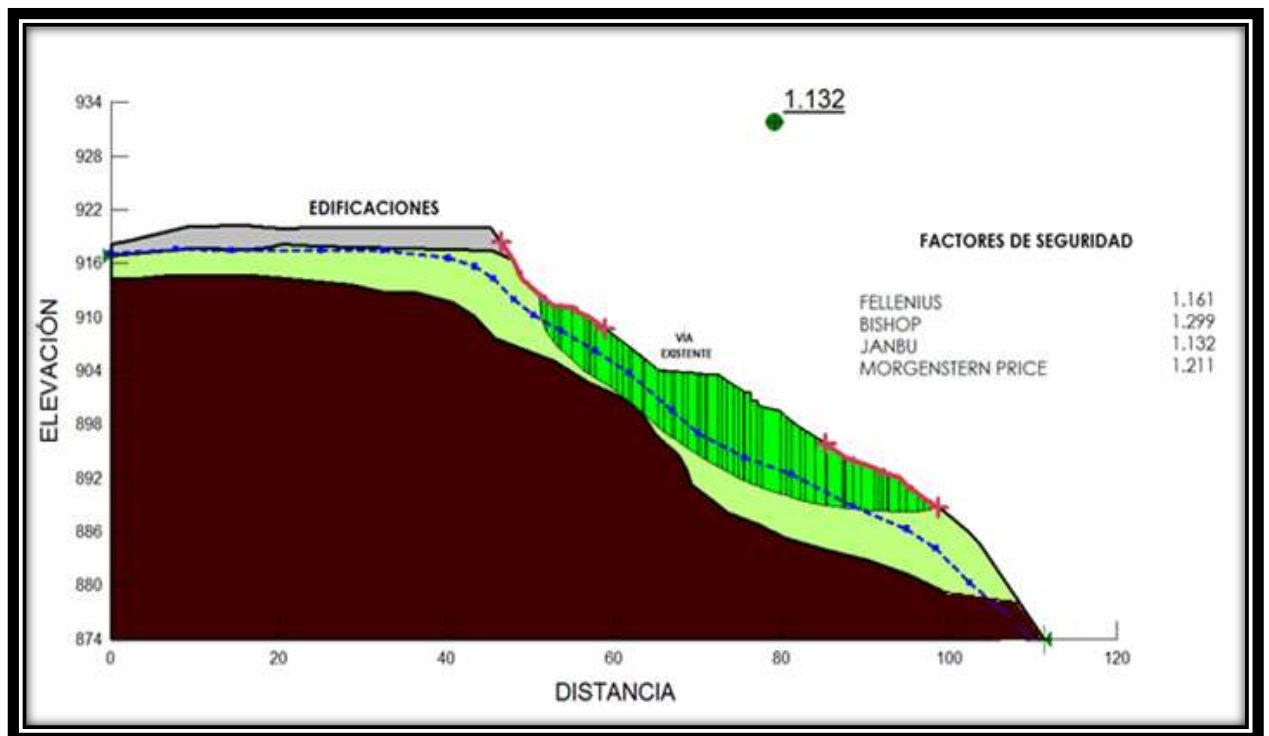
Figura 17 Condición Actual Modelo Dinámico

En la figura17 se observa el modelo dinámico con sus respectivos factores de seguridad.
