- 1. OBJETIVO:** Cumplir con los requisitos establecidos por el Reglamento Técnico de Instalaciones Eléctricas (RETIE) a fin de conocer y evaluar los riesgos de origen eléctrico, y tomar las medidas necesarias para evitar que tales riesgos se materialicen en incidentes o accidentes.
- 2. FACTOR DE RIESGO ASOCIADO** Riesgo eléctrico (Electrocución, incendios o explosión, fibrilación ventricular, quemaduras y muerte)

### 3. ESPECIFICACIONES DE MEJORAS

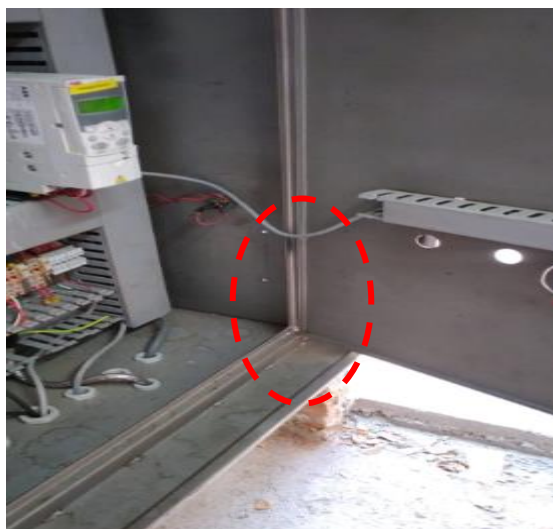
#### TABLERO ELÉCTRICO # 29

- ✓ Según artículo 20.23.1.2 del RETIE Partes conductoras de corriente, numeral "e" dice: "Todas las partes externas del panel deben ser puestas sólidamente a tierra mediante conductores de protección y sus terminales se deben identificar con el símbolo de puesta a tierra." Como se puede evidenciar en la imagen la tapa del tablero no está conectada a la tierra y carece de tuerca para su conexión.

- ✓ Se recomienda aterrizar sólidamente a tierra puerta de tablero. Para cumplir con este requerimiento se debe instalar tuerca en la puerta de tablero y conectar cable de tierra a la misma.

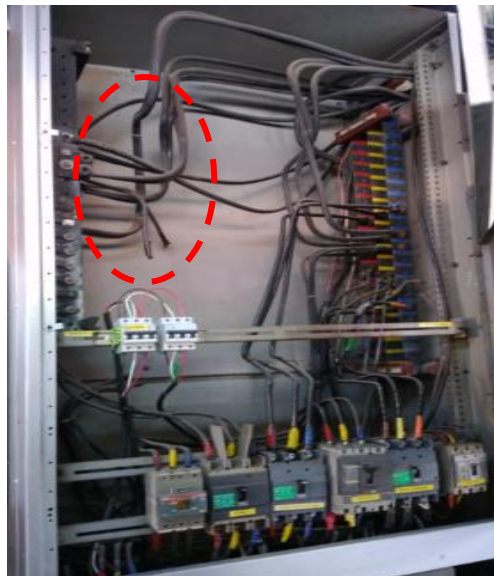
**TABLERO ELÉCTRICO # 35**

✓ Como se evidencia en la imagen se encuentran

conductores (cableado) segados a barraje de 440 V  
Para evitar futuras prolongaciones con empalmes (las cuales se recomiendan no realizar según RETIE) o generar corto circuito, se recomienda la eliminación de cable parásito en la instalación eléctrica de este tablero.

- ✓ Según artículo 20.23.1.1 del RETIE, numeral "a" dice: "Los tableros deben fabricarse de tal manera que las partes energizadas peligrosas no deben ser accesibles y las partes energizadas accesibles no deben ser peligrosas, tanto en operaciones normal como en caso de falla". Como se puede evidenciar en la imagen el tablero no cumple con la norma.

✓ Eliminación de cable parásito en la instalación eléctrica del

tablero

- ✓ Para garantizar el cumplimiento del RETIE y resguardar la vida de los trabajadores se recomienda implementar un sistema para aislar las partes energizadas (barrajes) por medio de acrílicos que impida exposición con partes energizadas.

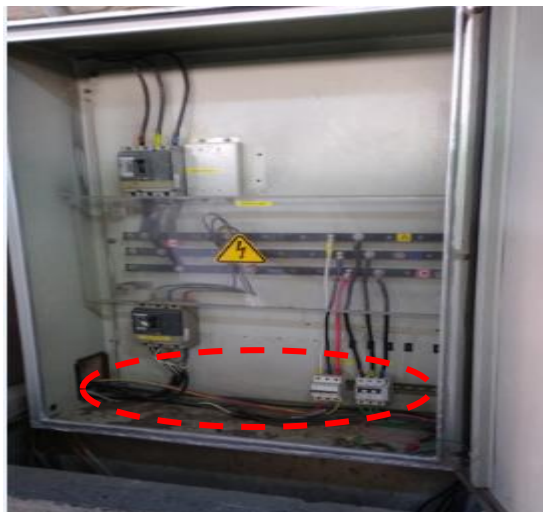
### **TABLERO ELÉCTRICO # 38**

- ✓ Según artículo 20.23.1.2 del RETIE Partes conductoras de corriente, numeral "e" dice: "Todas las partes externas del panel deben ser puestas sólidamente a

tierra mediante conductores de protección y sus terminales se deben identificar con el símbolo de puesta a tierra." Como se puede evidenciar en la imagen la tapa del tablero no está conectada a la tierra y el tablero carece de tierra.

- ✓ Se recomienda conectar a tierra tablero.
- ✓ Se recomienda aterrizar sólidamente a tierra puerta de tablero. Para cumplir con este requerimiento se debe

instalar tuerca en la puerta de tablero y conectar cable de tierra a la misma.

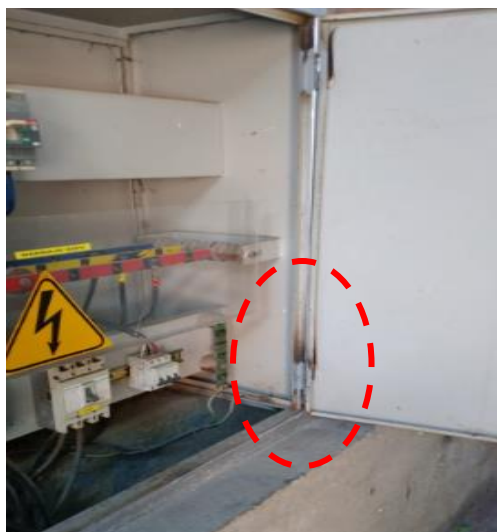
### **TABLERO ELÉCTRICO # 39**

- ✓ Según artículo 20.23.1.2 del RETIE Partes conductoras de corriente, numeral "e" dice: "Todas las partes externas del panel deben ser puestas sólidamente a tierra mediante conductores de protección y sus terminales se deben identificar con el símbolo de puesta a tierra." Como se puede evidenciar en la imagen la tapa del tablero no está conectada a la tierra y el tablero carece de tierra.

- ✓ Se recomienda aterrizar sólidamente a tierra puerta de tablero. Para cumplir con este requerimiento se debe instalar tuerca en la puerta de tablero y conectar cable de tierra a la misma.

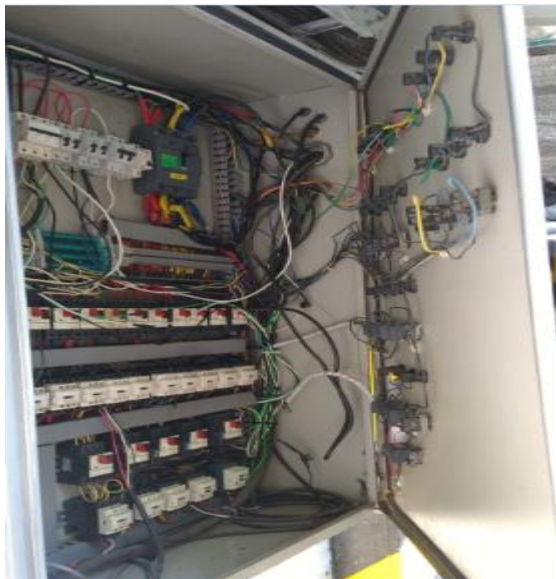
**TABLERO ELÉCTRICO # HANGAR**

- ✓ Como se evidencia en la imagen el tablero eléctrico se encuentra sobrecargado, carece de algunas tapas en las canalizaciones donde se alojan conductores, se encontraron conductores parásitos, desorganización de la instalación.
- ✓ Según artículo 20.23.1.2 del RETIE la tapa del tablero no está sólidamente conectada a tierra.
- ✓ Se evidencio desprendimiento a uno de los lados de la tapa del tablero.
- ✓ Como se evidencia en la imagen la puerta del tablero no está sólidamente conectada a tierra. Para dar cumplimiento al artículo 20.23.1.2 del RETIE se recomienda conectar sólidamente a tierra la tapa del tablero.

- ✓ De acuerdo a los hallazgos enunciados anteriormente se recomienda restaurar el tablero eléctrico para dar cumplimiento a los requisitos del RETIE.

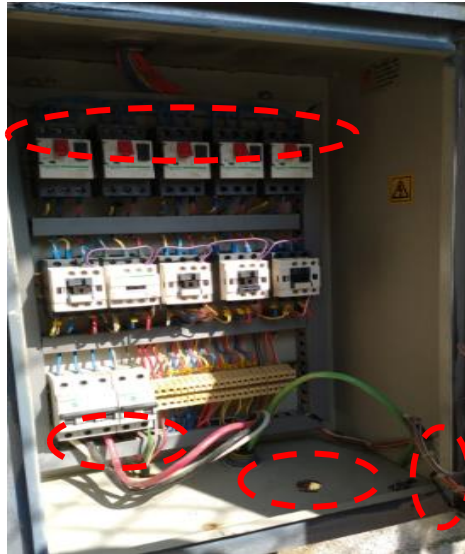
### TABLERO ELÉCTRICO HANGAR

- ✓ Como se evidencia en la imagen el tablero eléctrico se energiza por las salidas de Breakers lo que puede ocasionar accidentes de trabajo cuando se requiera intervención en las instalaciones del tablero.

- ✓ De acuerdo con el artículo 20.5.2 numeral "e" del RETIE dice: "No se deben retirar tapas de entrada de ductos no utilizadas, ni se deben hacer perforaciones adicionales." Se puede evidenciar en la imagen el tablero incumple con lo previamente descrito.

- ✓ Como se evidencia en la imagen los guardamotores se encuentran conectados por medio de puentes. Para evitar puntos calientes y que garantizar que las conexiones sean firmes se recomienda el uso de un barrajes de asociación para conexión de los mismos.

- ✓ Como se evidencia en la imagen la puerta del tablero no está sólidamente conectada a tierra. Para dar cumplimiento al artículo 20.23.1.2 del RETIE se recomienda conectar sólidamente a tierra la tapa del tablero.

- ✓ Se evidencia que el tablero carece de etiquetas que facilite la identificación de los dispositivos eléctricos.

- ✓ Se recomienda cubrir orificios en las tapas del tablero eléctrico.
- ✓ Se recomienda modificar la alimentación de Breaker principal para evitar futuros accidentes.
- ✓ Se recomienda eliminar puentes e instalar barrajes de asociación.
- ✓ Se recomienda aterrizar sólidamente a tierra puerta de tablero. Para cumplir con este requerimiento se debe instalar tuerca en la puerta de tablero y conectar cable de tierra a la misma.
- ✓ Marcar todos los Breakers, totalizadores, guardamotores del tablero para facilitar su identificación al momento de hacer alguna intervención

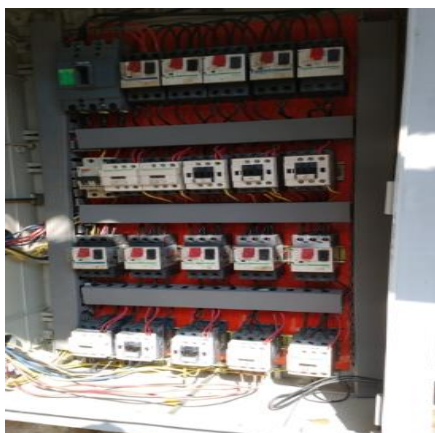
### **TABLERO ELÉCTRICO HANGAR**

- ✓ Marcar todos los Breakers, totalizadores, guardamotores del tablero para facilitar su identificación al momento de hacer alguna intervención.
- ✓ Como se evidencia en la imagen los guardamotores se encuentran conectados por medio de puentes. Para evitar puntos calientes y que garantizar que las conexiones sean firmes se recomienda el uso de un barrajes de asociación para conexión de los mismos.
- ✓ Como se evidencia en la imagen los guardamotores se encuentran conectados por medio de puentes. Para evitar puntos calientes y que garantizar que las conexiones sean firmes se recomienda el uso de un barrajes de asociación para conexión de los mismos.

- ✓ Marcar todos los Breakers, totalizadores, guardamotores del tablero para facilitar su identificación al momento de hacer alguna intervención
- ✓ Se recomienda aterrizar sólidamente a tierra puerta de tablero. Para cumplir con este requerimiento se debe instalar tuerca en la puerta de tablero y conectar cable de tierra a la misma.
- ✓ Se recomienda eliminar puentes e instalar barrajes de asociación.

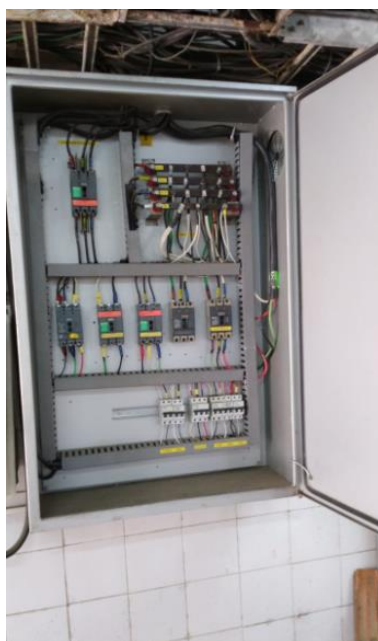
**TABLERO ELÉCTRICO # 13**

- ✓ Como se evidencia en la imagen el tablero eléctrico no está aterrizado sólidamente a tierra y carece de conexión a tierra.
- ✓ Según artículo 20.23.1.1 del RETIE, numeral "a" dice: "Los tableros deben fabricarse de tal manera que las partes energizadas peligrosas no deben ser accesibles y las partes energizadas accesibles no deben ser peligrosas, tanto en operaciones normal como en caso de falla". Como se puede evidenciar en la imagen el tablero no cumple con la norma.

- ✓ Se recomienda realizar conexión a tierra para el tablero eléctrico.
- ✓ Para garantizar el cumplimiento del RETIE y resguardar la vida de los trabajadores se recomienda implementar un sistema para aislar las partes energizadas (barrajes) por medio de acrílicos que impida exposición con partes energizadas.

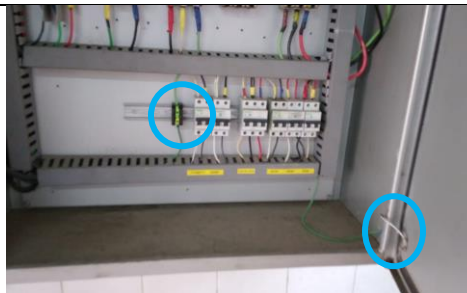
- ✓ Instalación de tierra.

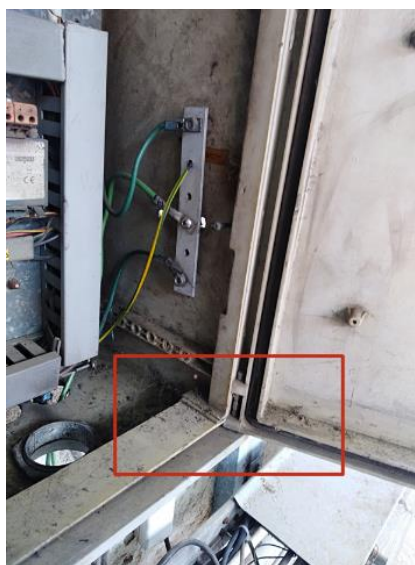
### TABLERO ELÉCTRICO # 5

- ✓ Como se evidencia en la imagen la puerta del tablero no está sólidamente conectada a tierra. Para dar cumplimiento al artículo 20.23.1.2 del RETIE se recomienda conectar sólidamente a tierra la tapa del tablero.

- ✓ Se recomienda aterrizar sólidamente a tierra puerta de tablero. Para cumplir con este requerimiento se debe instalar tuerca en la puerta de tablero y conectar cable de tierra a la misma.

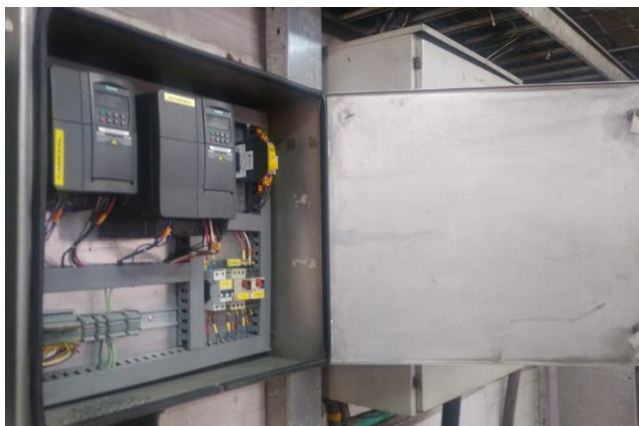
### TABLERO ELÉCTRICO # 15

- ✓ Como se evidencia en la imagen la puerta del tablero no está sólidamente conectada a tierra. Para dar cumplimiento al artículo 20.23.1.2 del RETIE se recomienda conectar sólidamente a tierra la tapa del tablero.

- ✓ Se recomienda aterrizar sólidamente a tierra puerta de tablero. Para cumplir con este requerimiento se debe instalar tuerca en la puerta de tablero y conectar cable de tierra a la misma.

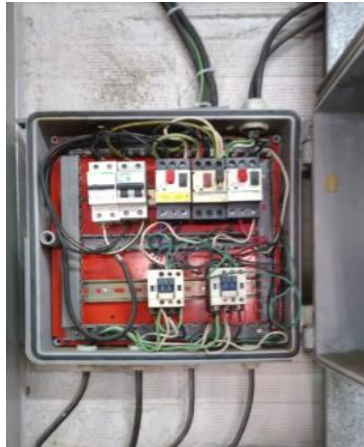
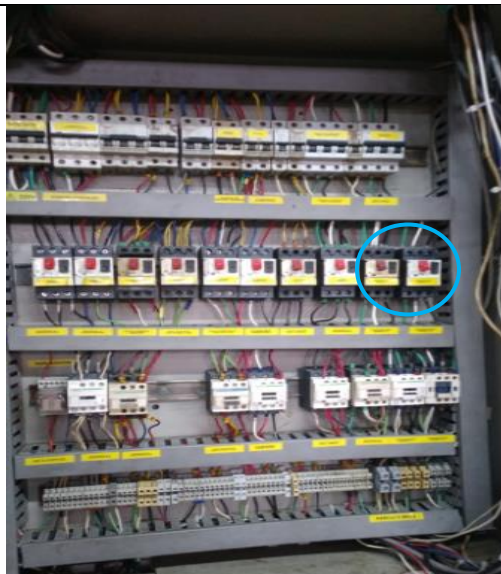
### **TABLERO ELÉCTRICO DESPRESADORAS MANUALES 1 y 2**

Tablero eléctrico eliminado, acometida, guardamotores y contactores trasladados al tablero #16

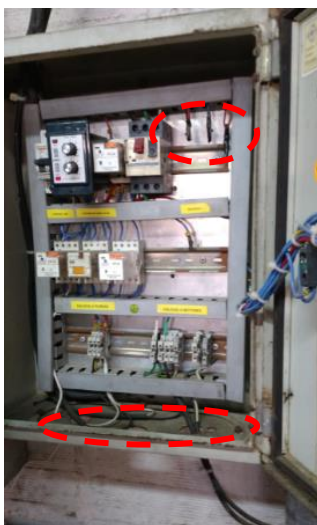
### **TABLERO ELÉCTRICO # 17**

- ✓ Como se evidencia en la imagen la puerta del tablero no está sólidamente conectada a tierra. Para dar

| <p>cumplimiento al artículo 20.23.1.2 del RETIE se recomienda conectar sólidamente a tierra la tapa del tablero.</p> <ul style="list-style-type: none"> <li>✓ De acuerdo con el artículo 20.5.2 numeral "e" del RETIE dice: "No se deben retirar tapas de entrada de ductos no utilizadas, ni se deben hacer perforaciones adicionales." Se puede evidenciar en la imagen el tablero incumple con lo previamente descrito.</li> <li>✓ Como se evidencia en la imagen se encuentran conductores (cableado) segados. Para evitar futuras prolongaciones con empalmes (las cuales son prohibidas por el RETIE) o generar corto circuito, se recomienda la eliminación de cable parásito en la instalación eléctrica de este tablero.</li> </ul> | <p>instalar tuerca en la puerta de tablero y conectar cable de tierra a la misma.</p> <ul style="list-style-type: none"> <li>✓ Cubrir orificios de tapas del tablero.</li> <li>✓ Eliminar cables parásitos de la instalación.</li> </ul> |

- ✓ Se recomienda aterrizar sólidamente a tierra puerta de tablero. Para cumplir con este requerimiento se debe

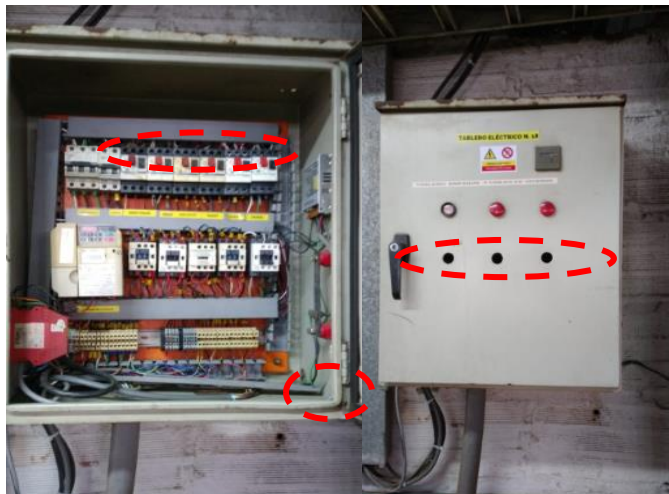
### TABLERO ELÉCTRICO # 18

- ✓ Como se evidencia en la imagen la puerta del tablero no está sólidamente conectada a tierra. Para dar cumplimiento al artículo 20.23.1.2 del RETIE se recomienda conectar sólidamente a tierra la tapa del tablero.
- ✓ De acuerdo con el artículo 20.5.2 numeral "e" del RETIE dice: "No se deben retirar tapas de entrada de ductos no utilizadas, ni se deben hacer perforaciones adicionales." Se

puede evidenciar en la imagen el tablero incumple con lo previamente descrito.

- ✓ Como se evidencia en la imagen los guardamotores se encuentran conectados por medio de puentes. Para evitar puntos calientes y que garantizar que las conexiones sean firmes se recomienda el uso de un barrajes de asociación para conexión de los mismos.

- ✓ Cubrir orificios en los tapas de los tableros
- ✓ Poner barrajes de asociación para eliminar puentes.
- ✓ Aterrizar sólidamente a tierra tapa de tablero.

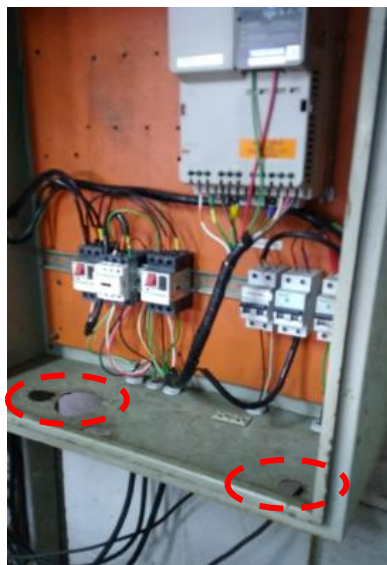
### **TABLERO ELÉCTRICO # 24**

- ✓ De acuerdo con el artículo 20.5.2 numeral "e" del RETIE dice: "No se deben retirar tapas de entrada de ductos no utilizadas, ni se deben hacer perforaciones adicionales." Se puede evidenciar en la imagen el tablero incumple con lo previamente descrito.
- ✓ Se evidencia que la puerta del tablero no está sólidamente conectada a tierra. Para dar cumplimiento al artículo 20.23.1.2 del RETIE se recomienda conectar sólidamente a tierra la tapa del tablero.

- ✓ Cubrir orificios en los tapas de los tableros
- ✓ Aterrizar sólidamente a tierra tapa de tablero.

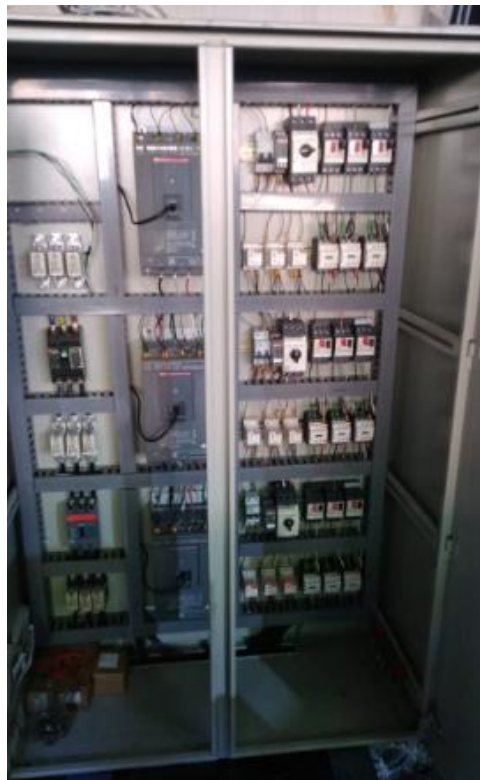
**TABLERO ELÉCTRICO # 34**

- ✓ Se evidencia que el tablero carece de etiquetas que facilite la identificación de los dispositivos eléctricos.

- ✓ El tablero eléctrico #34 disipa demasiado calor por la cantidad de dispositivos eléctricos que contiene, debido a esto se puede generar fallas, afectando el rendimiento y eficiencia de los equipos. Como se evidencia en la imagen el tablero carece de extractores.

- ✓ Se recomienda instalar extractores para ventilar y disipar el calor generado en el tablero.

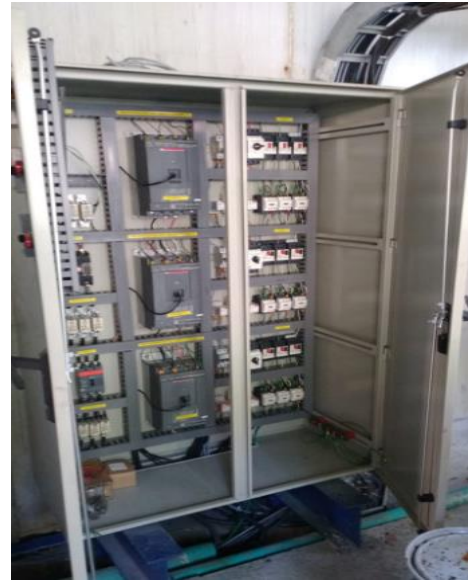
- ✓ Se realizó etiquetado de tablero para una mejor identificación

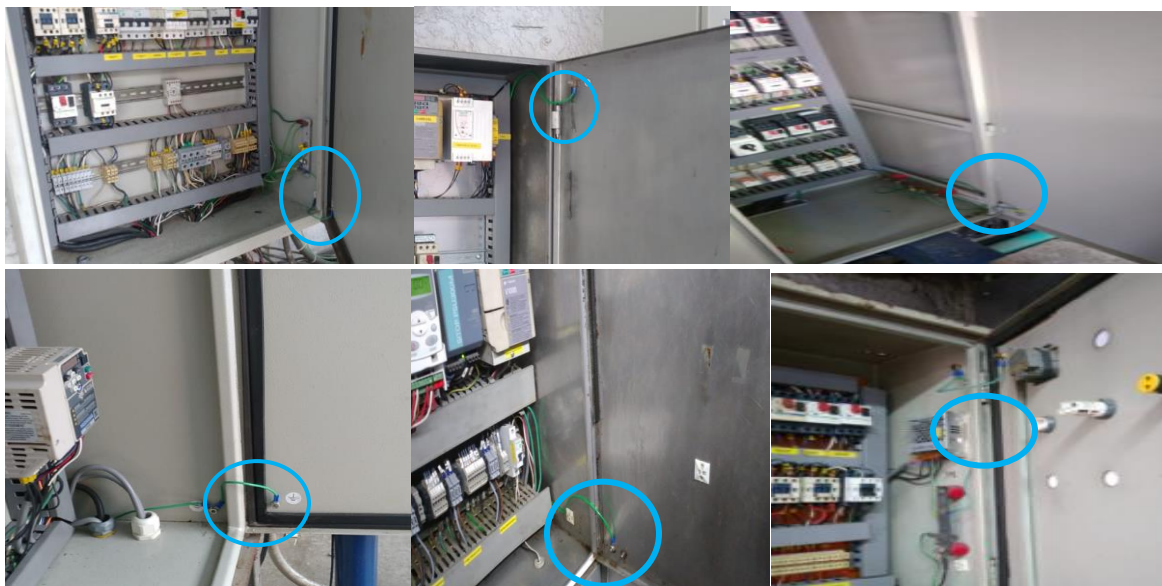
### PUESTA A TIERRA EN TABLEROS

Evidencia de tableros eléctricos aterrizados sólidamente a tierra. El avance para el cumplimiento del artículo 20.23.1.2 del RETIE es de un 50 % para los tableros eléctricos de las instalaciones de OPAV

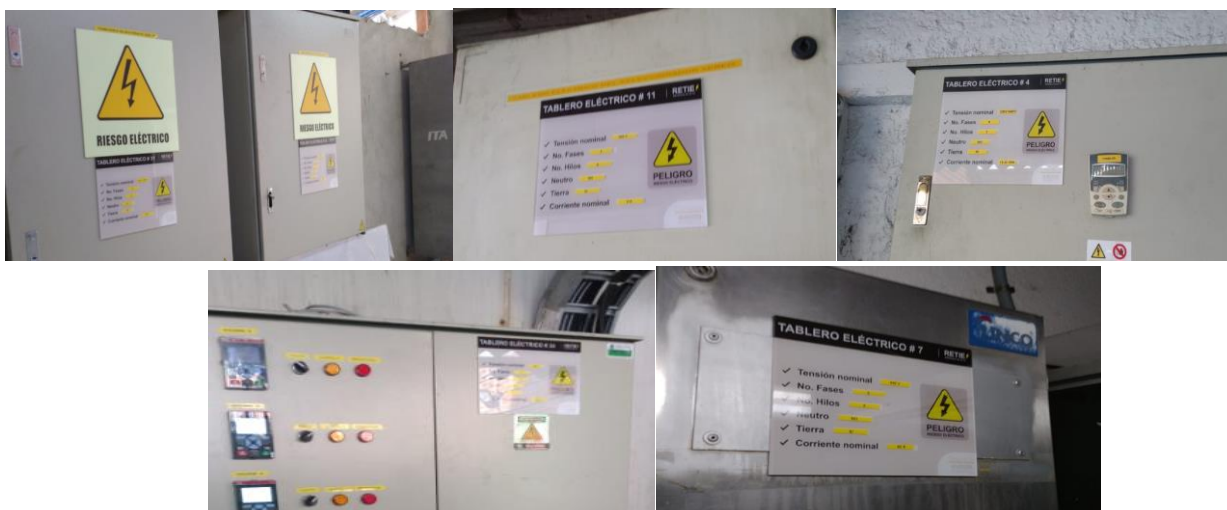
### SEÑALIZACION-TABLEROS DE POTENCIA

Evidencia de tableros eléctricos señalizados. El avance para el cumplimiento del artículo 20.23.1.4 del RETIE es de un 60 % para los tableros eléctricos de las instalaciones de OPAV.

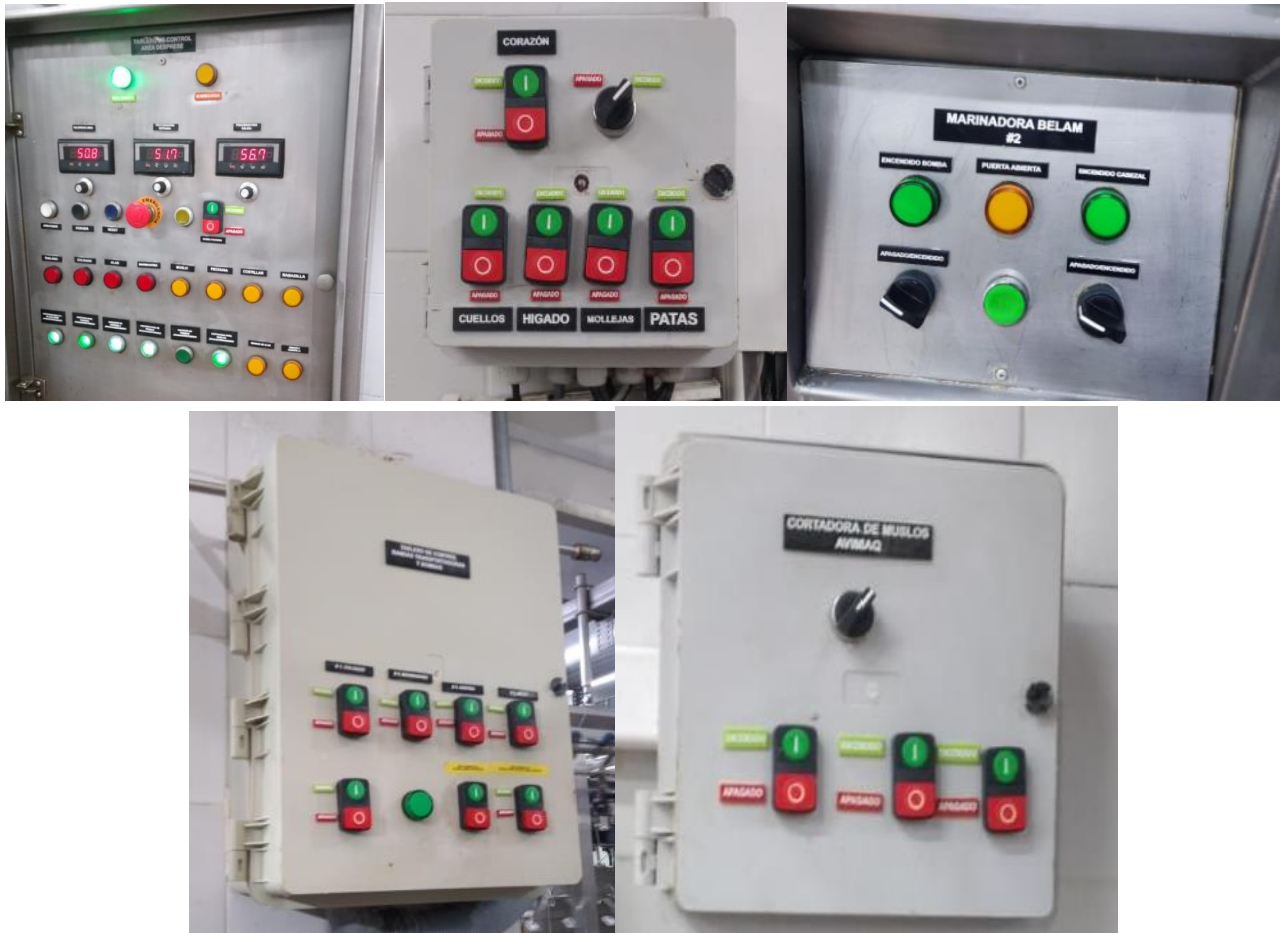
SEÑALIZACION-TABLEROS DE CONTROL

Evidencia de tableros de control señalizados.
