**IDENTIFICACIÓN, DIAGNOSTICO Y SOLUCIÓN AL PROBLEMA DE LAS
CONEXIONES ERRADAS DE LOS SISTEMAS DE ALCANTARILLADO
SEPARADO EN LOS MUNICIPIOS DE BUCARAMANGA, FLORIDABLANCA Y
GIRÓN.**

**UNIVERSIDAD INDUSTRIAL DE SANTANDER
FACULTAD DE INGENIERÍAS FÍSICO MECÁNICAS
ESCUELA DE INGENIERÍA CIVIL
BUCARAMANGA**

2011

**Trabajo de grado realizado en la modalidad práctica empresarial como
requisito para optar al título de:**

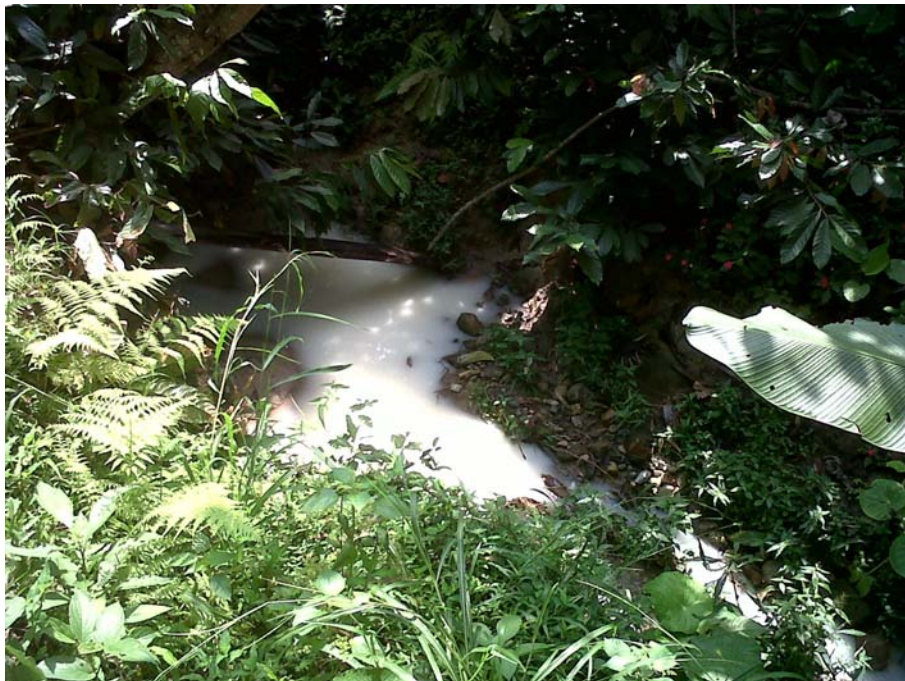
Foto 1. Quebrada contaminada por detergentes.

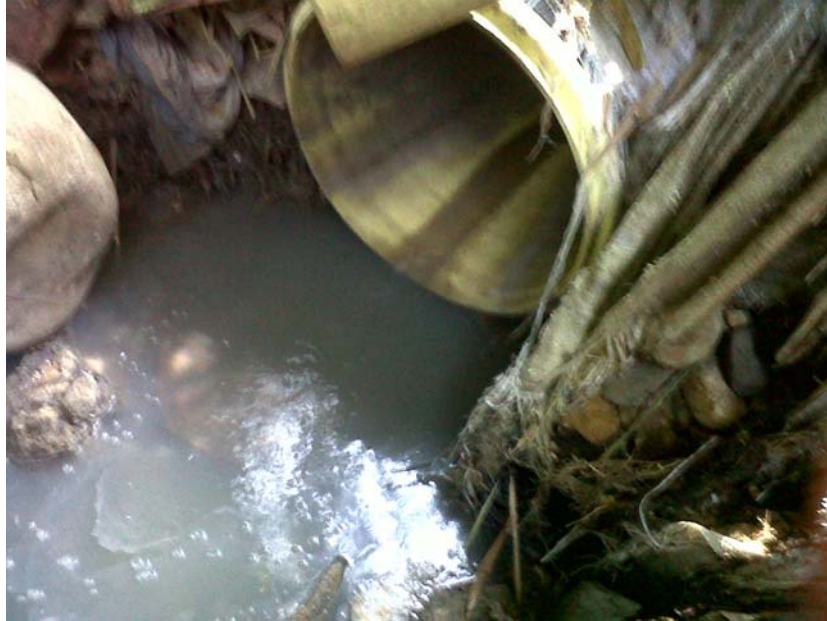
Foto 4. Entrega del barrio Villa Candado

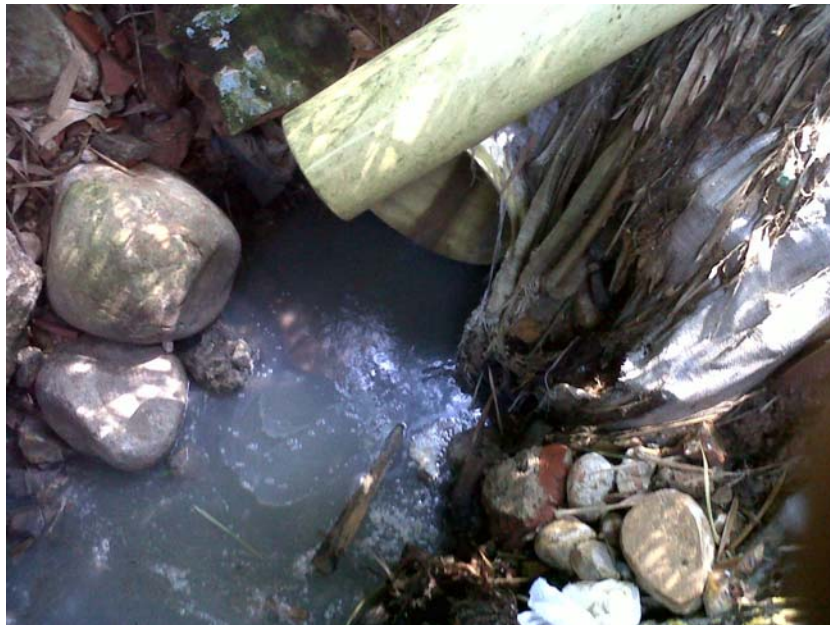
Foto 5. Contaminación de la entrega de aguas lluvias del barrio Villa Candado.

Esta visita se realizó con el objetivo de verificar si existía alguna contaminación, se observó que la entrega contenía materia orgánica, espuma debido al uso de detergentes, una gran cantidad de basura y un mal olor. Después de realizar la inspección con el grupo de trabajo, se realizó un informe detallado al supervisor del notable grado de contaminación, por lo cual se decidió analizar el barrio.

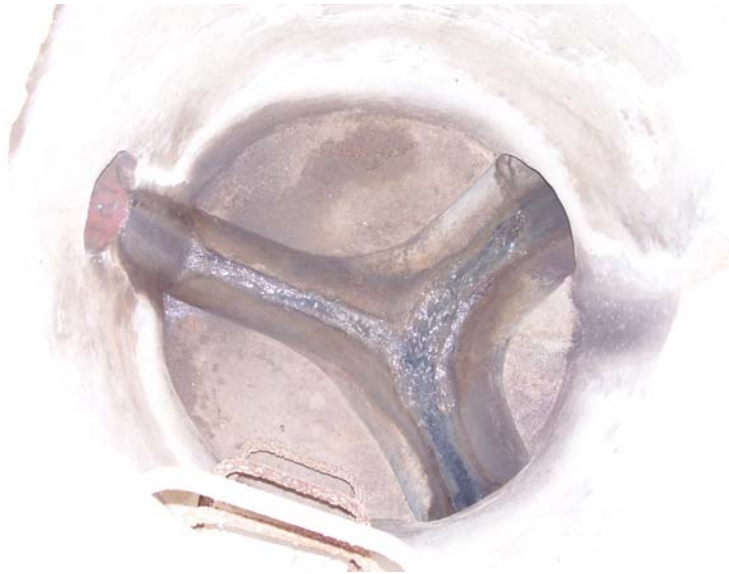
Foto 6. Pozo de aguas lluvias contaminado Urbanización La Riviera

Esta visita se realizó con el objetivo de verificar si existía alguna contaminación, se observó que los pozos contenían espuma debido al uso de detergentes y un mal olor. Después de realizar la inspección con el grupo de trabajo, se realizó un informe detallado al supervisor del notable grado de contaminación, por lo cual se decidió analizar la Urbanización.

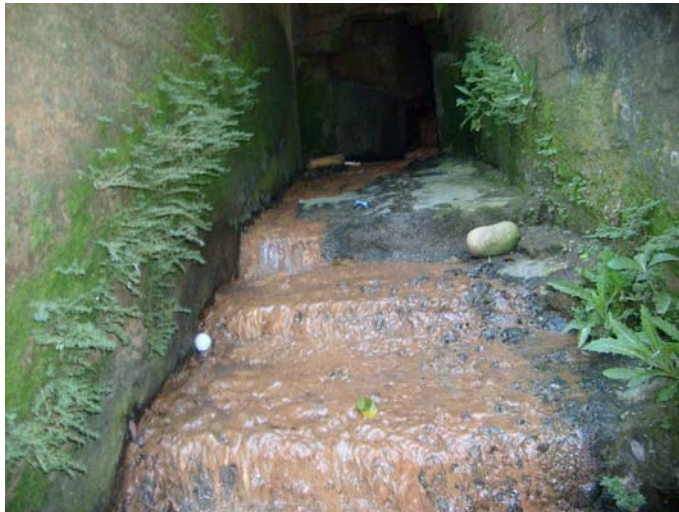
Foto 7. Entrega del barrio Santa Helena de la Sierra Etapas IV, V y VI.

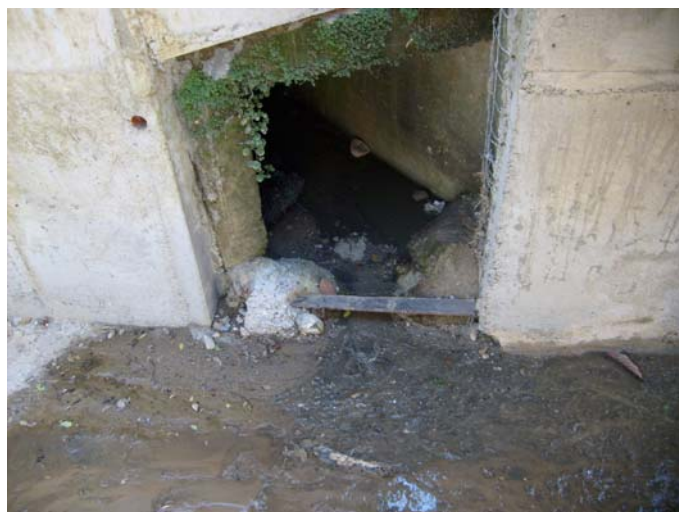
Foto 8. Contaminación de la entrega de aguas lluvias del barrio Santa Helena de la Sierra I etapa.

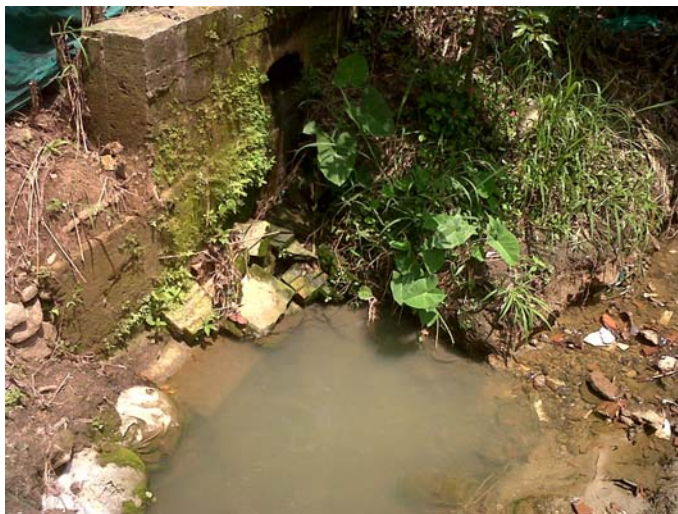
Foto 9. Entrega de aguas lluvias Urbanización Ronda III y IV en la quebrada La Clausen.

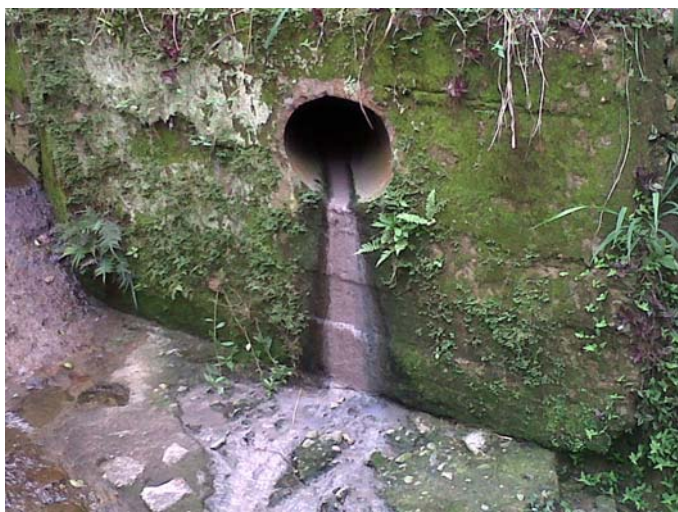
Foto 10. Entrega de aguas lluvias Urbanización Ronda III y IV en la quebrada Puente Loco.

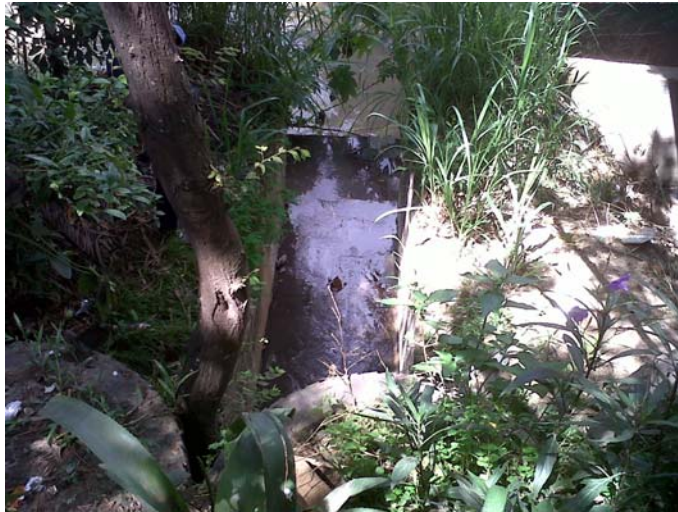
Foto 11. Entrega de Urbanización San Jorge II

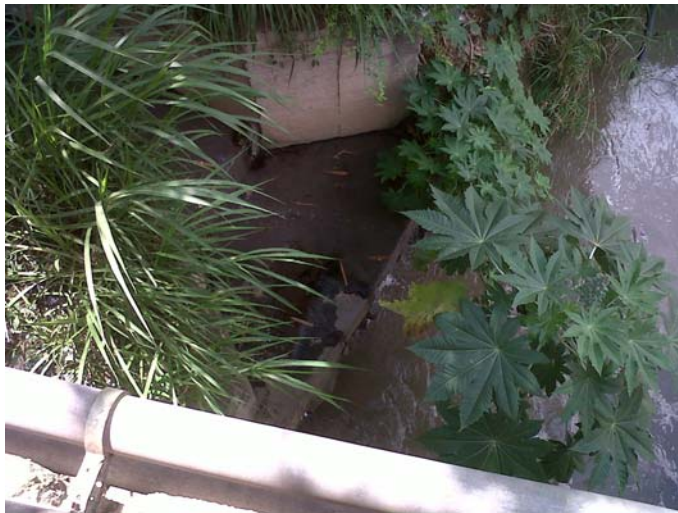
Foto 12. Contaminación de la entrega de aguas lluvias Urbanización San Jorge II.

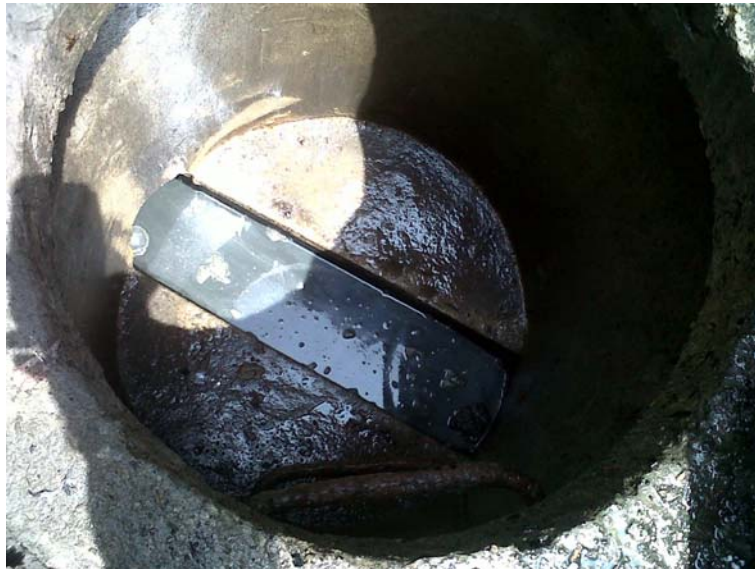
Foto 13. Tramos tapados en el barrio Villa Candado.

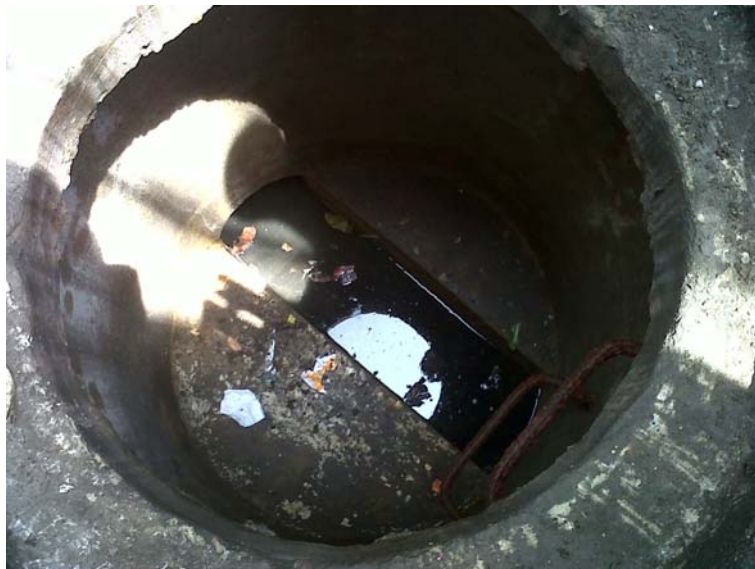
Foto 14. Pozos tapados en el barrio Villa Candado

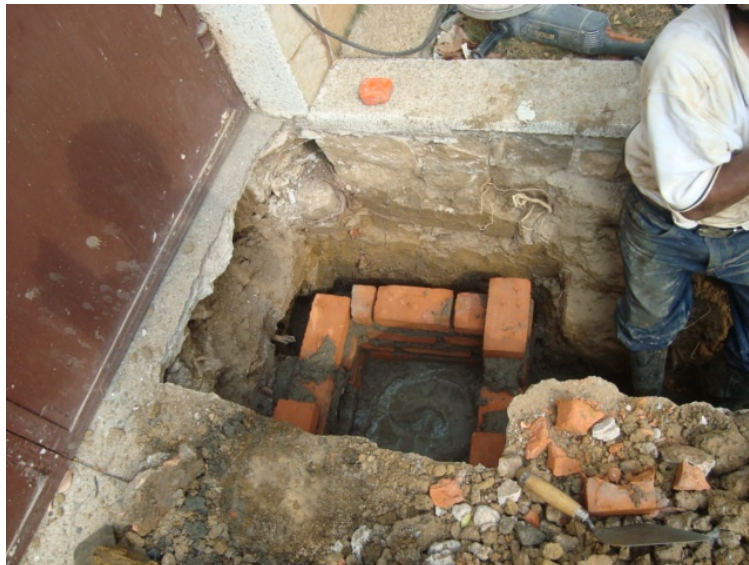
Foto 17. Arreglo de acometidas debido a conexiones erradas.

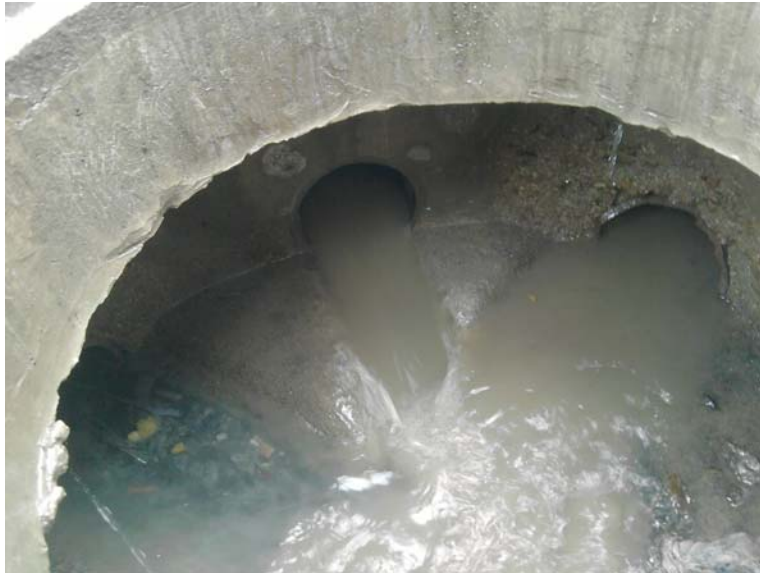
Foto 18. Pozo investigado Piedra del Sol-Manantial.

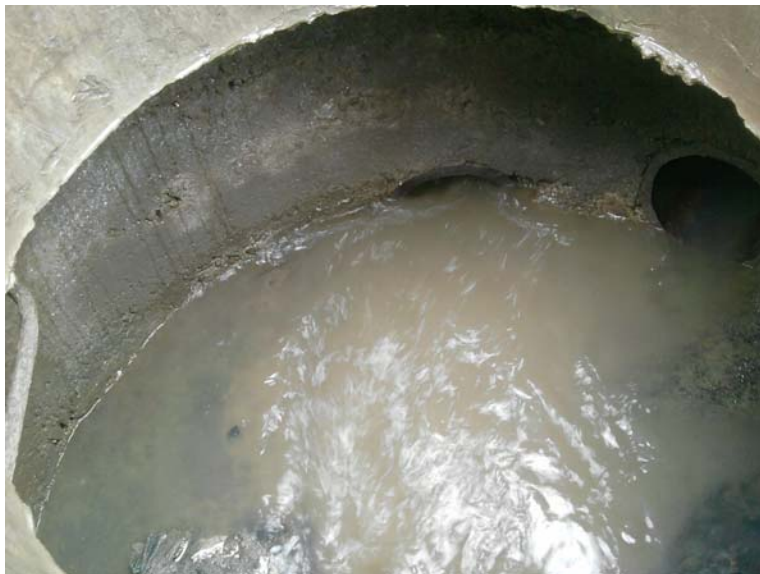
Foto 19. Condiciones del pozo en un evento de lluvia Piedra del Sol-Manantial.

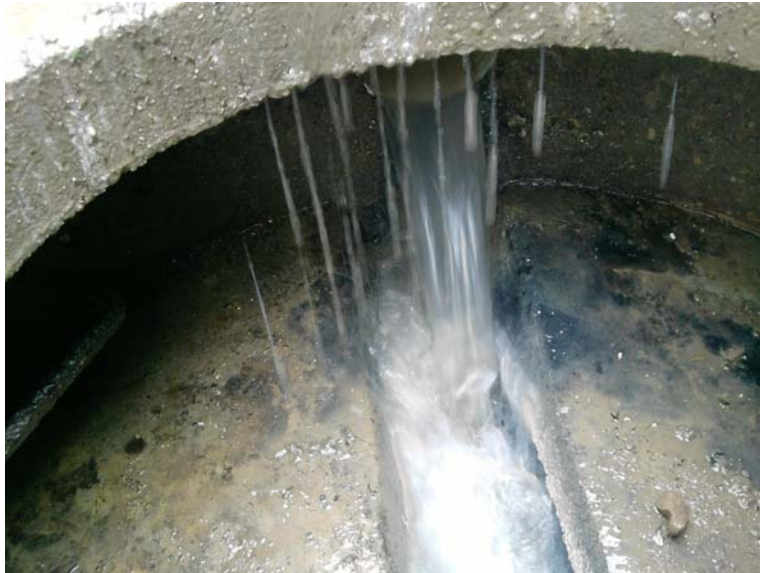
Foto 20. Caudal aportado por el barrio Manantial al pozo de Piedra del Sol.

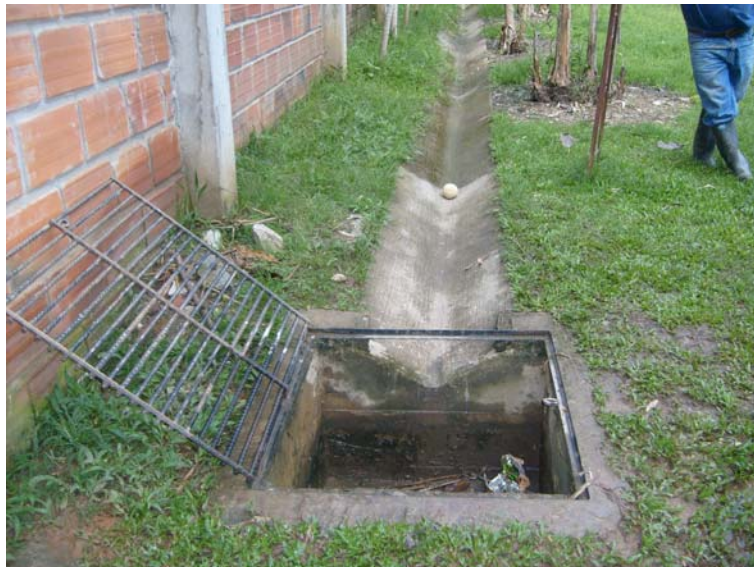
Foto 21. Canaleta conectada al pozo de aguas negras

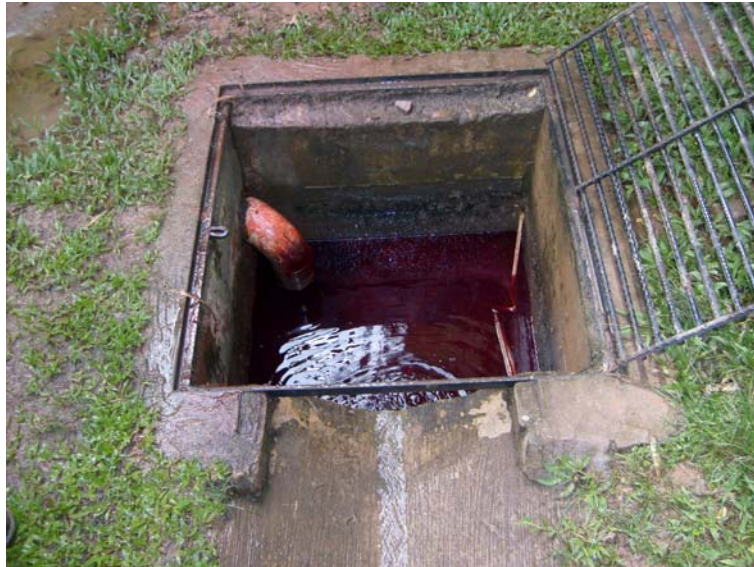
Foto 22. Prueba a canaleta en instalaciones Santa Teresita.

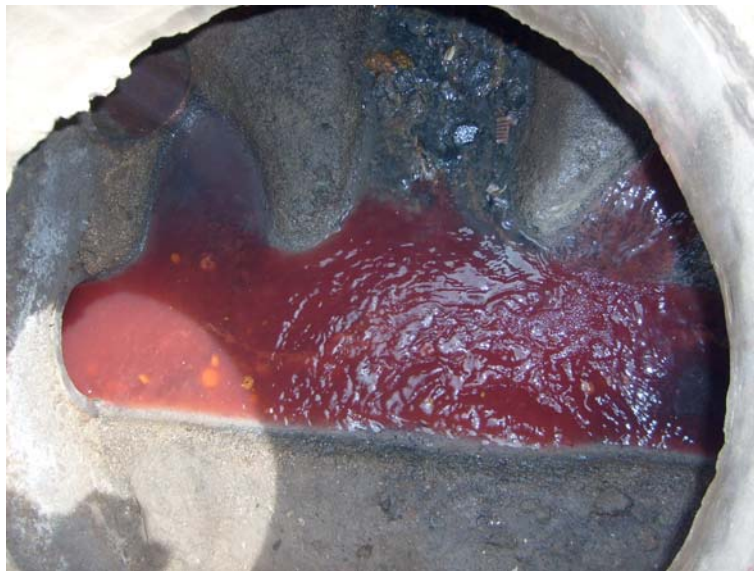
Foto 23. Prueba a canaleta con Conexión Errada.

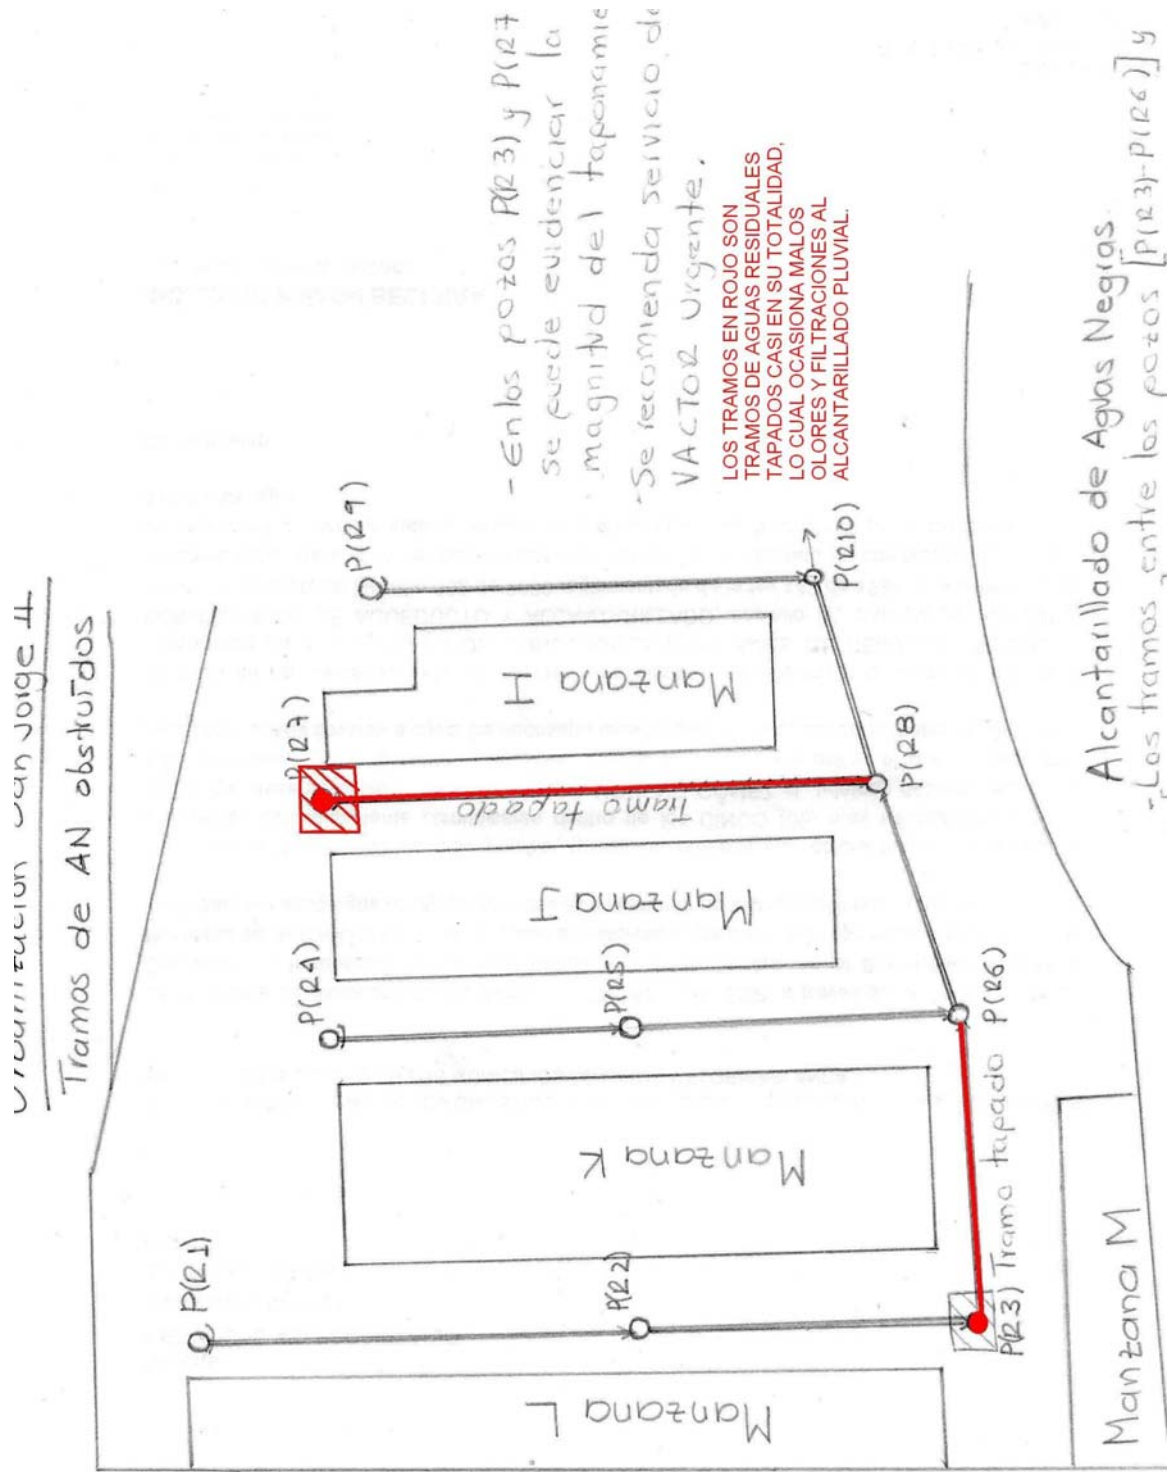
Figura 42. Tramos tapados Urbanización San Jorge II.

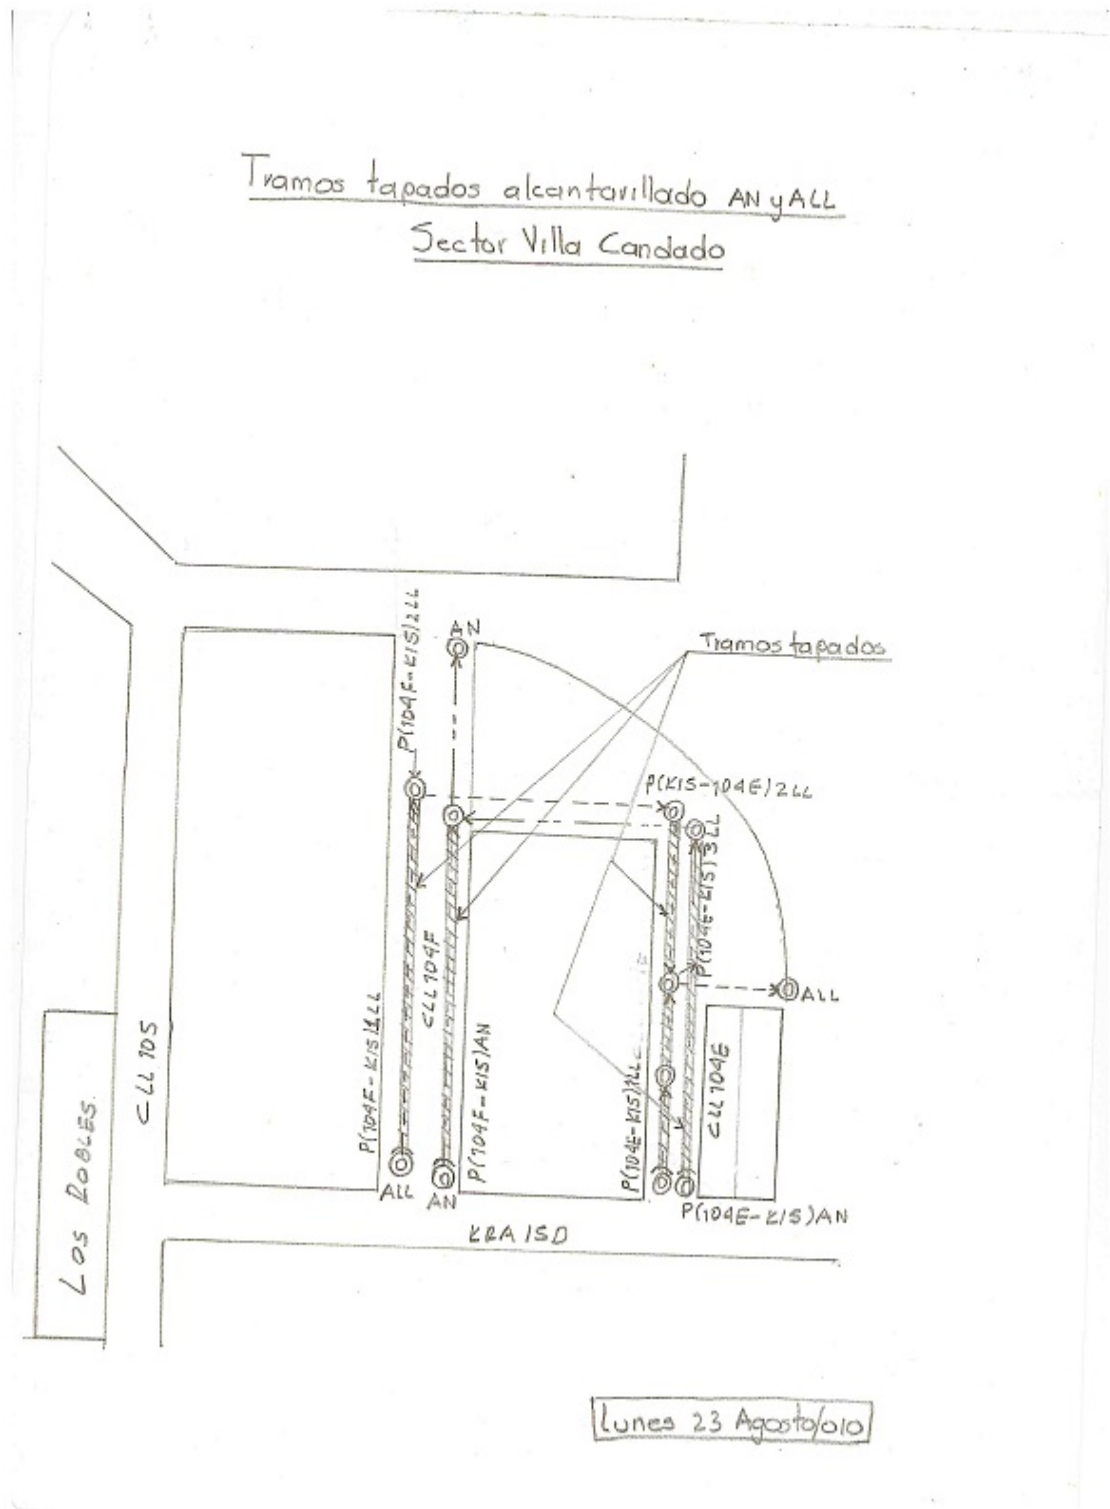
Figura 43. Croquis con la información de tramos de alcantarillado tapados.
