**EVALUACIÓN TÉCNICA DE LAS FALLAS MECÁNICAS-OPERACIONALES
RECURRENTE EN EL SISTEMA DE BOMBEO DE CAVIDADES
PROGRESIVAS EN LOS POZOS DEL CAMPO BONANZA**

**Trabajo de grado modalidad práctica empresarial presentada como requisito
para optar al título de Ingeniero de Petróleos**

TITULO: EVALUACIÓN TÉCNICA DE LAS FALLAS MECÁNICAS-OPERACIONALES RECURRENTES EN EL SISTEMA DE BOMBEO DE CAVIDADES PROGRESIVAS EN LOS POZOS DEL CAMPO BONANZA.*

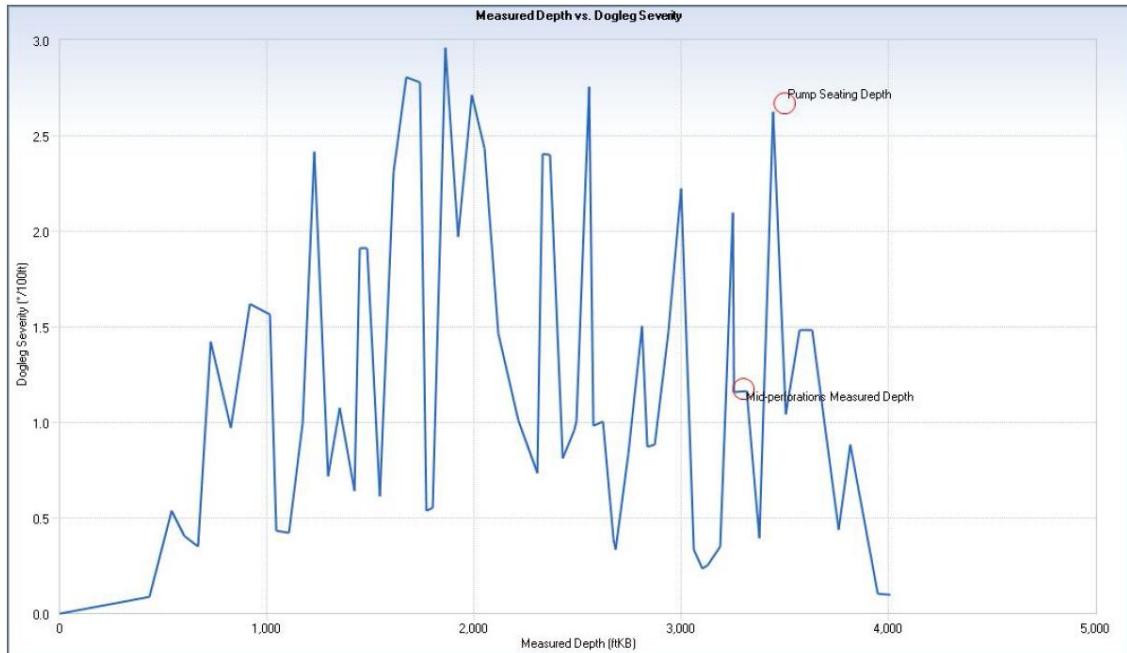
- Se sabe que el pozo tiene geometría desviada, se tiene el registro de desviación, es probable que la ruptura de la tubería sea debido al alto Dog Leg Severity que se presenta a esa profundidad causando cargas de contacto entre la tubería y la varilla. El survey del pozo muestra los siguientes Dog-Legs a diferentes profundidades:

A la profundidad de 3300 pies donde ocurrió la ruptura de la tubería hay una inclinación de 18,81° y un dog leg severity de 1,16°/ 100 ft, el cual no es severo, pero que según el diseño de sarta de varillas esta zona se encuentra centralizada, es posible que ocurra contacto varilla-tubería ocasionando desgaste por rozamiento en la tubería.
