**INSPECCIÓN VISUAL A LAS INSTALACIONES DEL CAMPO ESCUELA
COLORADO**

2012

**Trabajo de Grado para Optar al Título de
Ingenieros Metalúrgicos y Ciencia de Materiales**

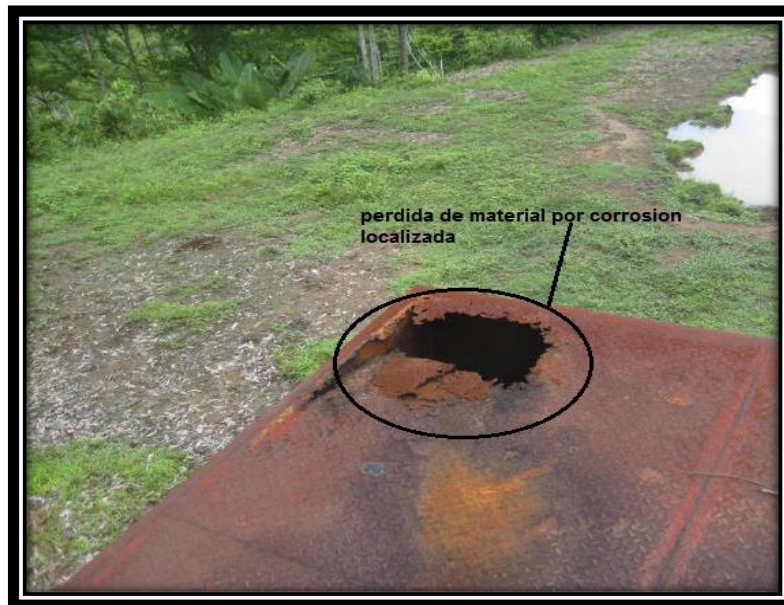
4.1.5 Pozo colorado 38. Pozo en funcionamiento, la línea no está en funcionamiento se encuentra tapada, mantiene un tanque para almacenar la producción de 100 barriles, este presenta corrosión en la parte superior con pérdida de material dejando expuesto el crudo al ambiente como muestra la siguiente figura 8. Este tipo de corrosión es localizada que conlleva al deterioro y pérdida de material.

Figura. 8. Pérdida de espesor tanque de almacenamiento colorado 38

- Es recomendable el cambio de la tapa del tanque de almacenamiento del colorado 38 la que presenta corrosión con pérdida de material.
- Se pudo observar en gran parte de la línea recolectora que va desde el pozo 44 hasta la estación que presenta corrosión en la superficie del tubo recolector en forma de picado (pitting) debido a este problema no se pudo tomar los respectivos espesores es imposible por el daño en la tubería. Se sugiere una

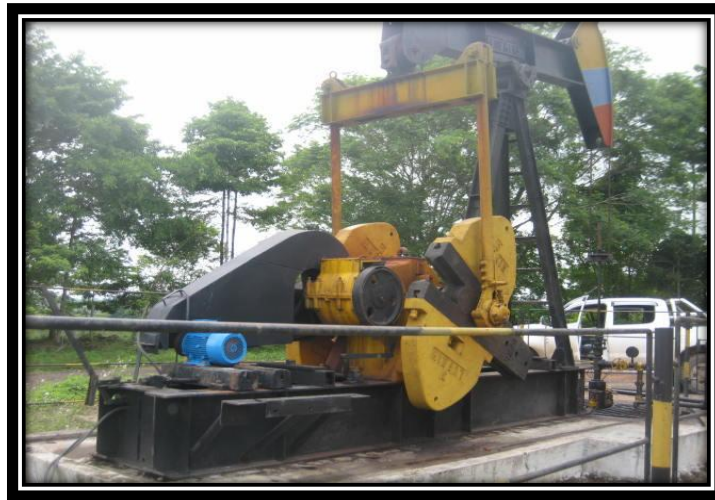
Fig. 9 colorado 38 en funcionamiento no hay presencia de corrosión a la vista

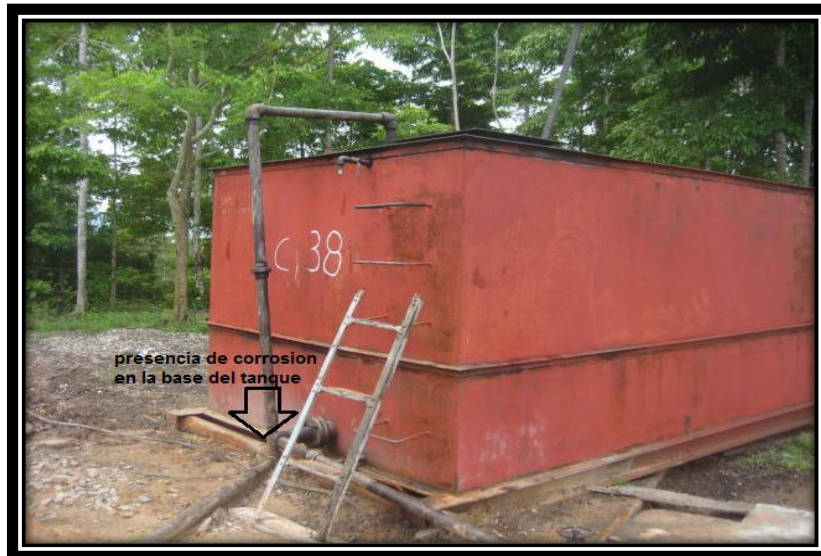
Figura. 10 Tanque de almacenamiento colorado 38 presenta corrosión en la base del tanque.

La figura 10 muestra en la parte inferior del tanque de almacenamiento corrosión localizada al igual que la tapa con cambio de color. Es importante tener un seguimiento visual de todos los tanques de almacenamiento para prevenir futuras fugas debido a la pérdida de material.

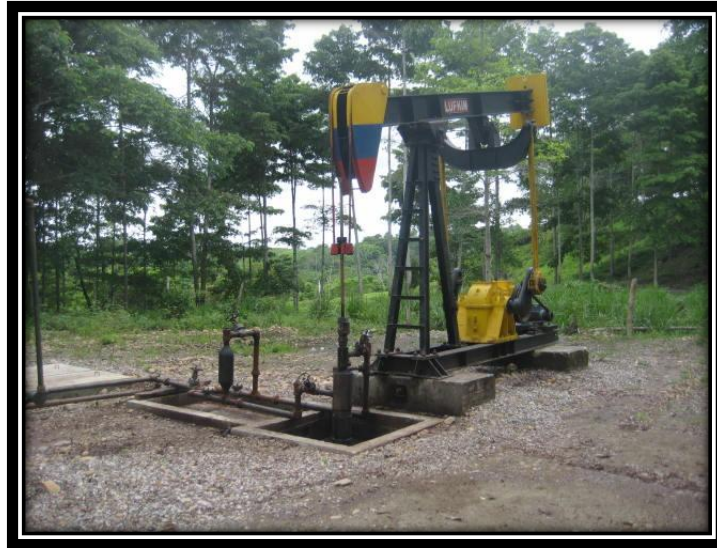
4.1.6 Pozo sin malla de protección. Algunos pozos no se encuentran encerrados como muestra la figura para su protección o para que cualquier animal de la zona no llegue a causar algún daño o conlleve a problemas con los residentes.

Figura. 11. Colorado 25 en funcionamiento, con tanque de almacenamiento, no se encuentra encerrado.

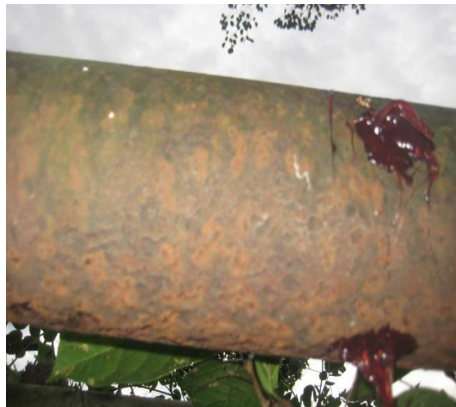
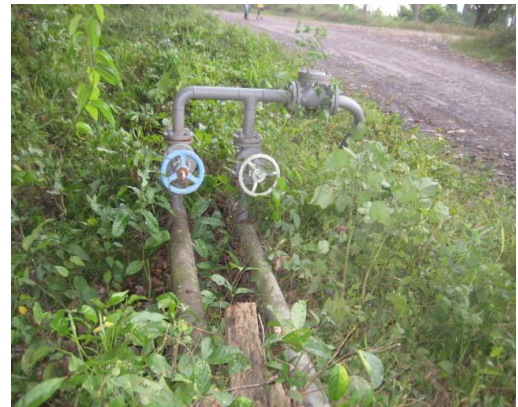
Figura.18 colector general y de prueba con corrosión

En la quinta toma se presenta daño en la tubería se presenta corrosión en forma de picado (pitting) y debido a este problema no se pudo tomar los respectivos espesores es imposible por el daño en la tubería.

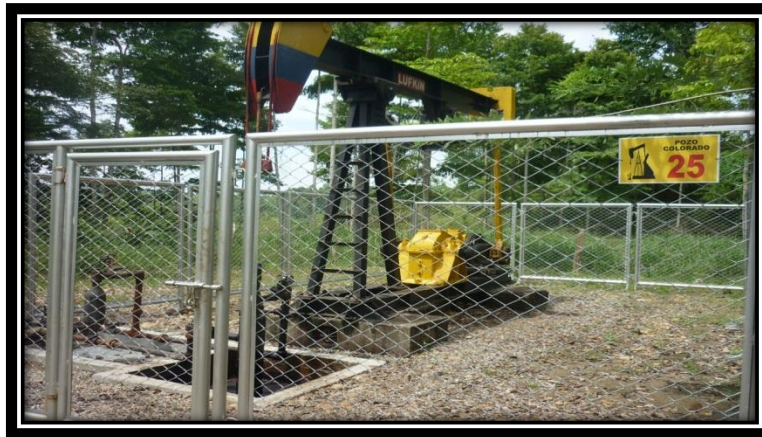
Figura. 20 Colorado 25

Se encuentra activo, no presenta problemas y mantiene un tanque de almacenamiento de 20 barriles, no tiene línea de recolección hasta la estación y el promedio de producción es de 4 barriles diarios. Tiene señalización y sistema de encierro por seguridad, se encuentra en buen estado.

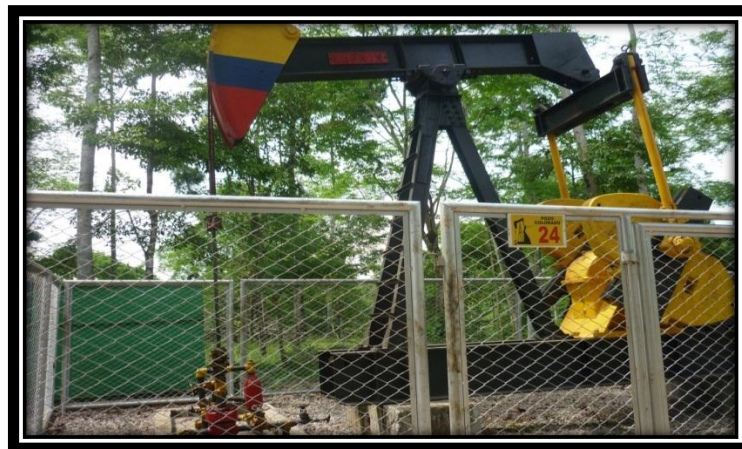
Figura.21 Colorado 24

Se encuentra inactivo por baja producción, no presenta línea hasta la estación cuenta con un tanque de almacenamiento de 100 barriles, el sistema de bombeo se observa en buenas condiciones, el pozo se encuentra debidamente encerrado.

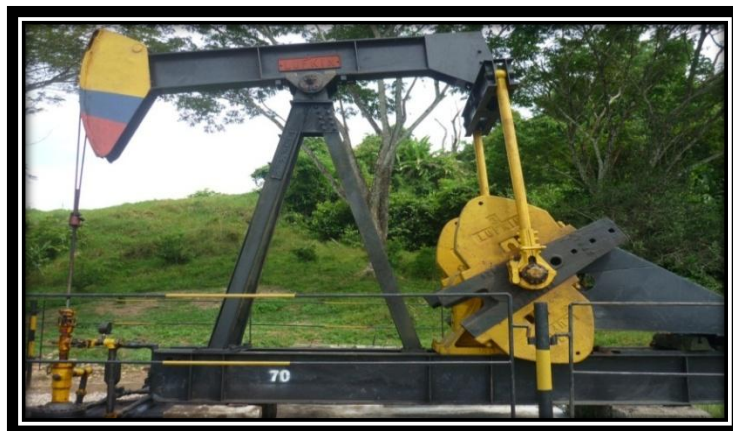
Figura.23 Colorado 70

Se encuentra activo, con una producción de 2 barriles diarios, posee línea de recolección hasta la estación el pozo no ha sido intervenido aún está en espera. Se encuentra encerrado por un sistema antiguo no es tan seguro.

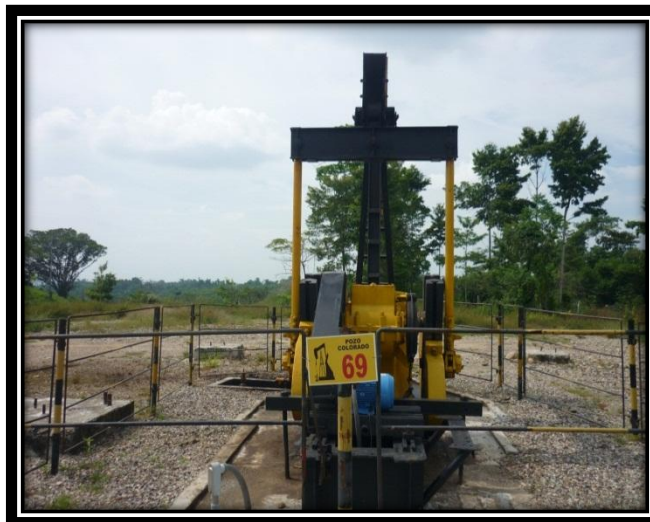
Figura.29 Colorado 69

Se encuentra activo para la visita pero tiene problemas, es un pozo el cual es muy productor de agua, trabajando en forma intermitente, tiene línea hasta la estación y se encuentra debidamente encerrado.

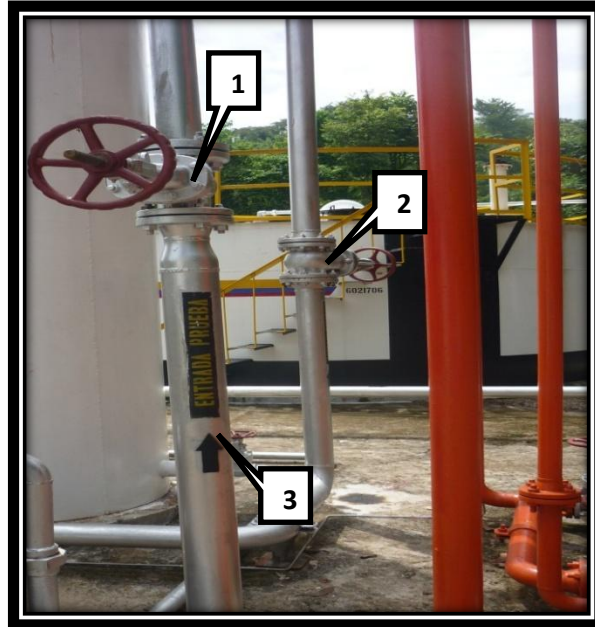
Figura. 43. Estación recolectora

- Se instaló la válvula de bloqueo en la entrada del (1) separador general, (2) separador de prueba y (3) dirección del fluido.

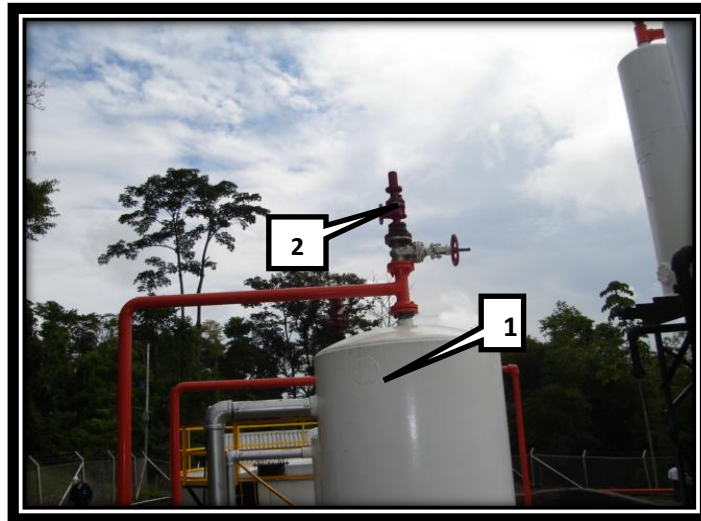
Figura. 45. Estación recolectora

- Ausencia de escalera y de plataforma (1) que permitan la inspección de las válvulas de seguridad (2) instaladas en el separador de general y en el separador de prueba. Comprometimiento la seguridad.

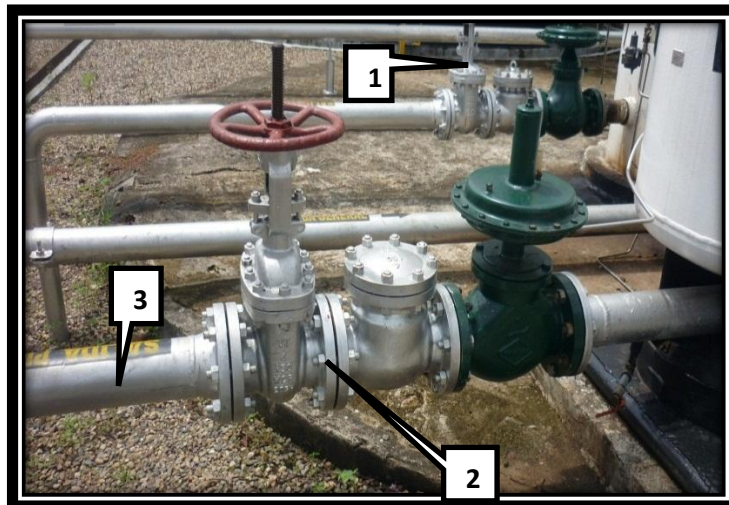
Figura.46. Estación recolectora

- Se cambiaron las bombas (1) y (2) de salida del separador general y el separador de prueba, se encuentran en buen estado y funcionando. (3) Tubería con señalización de la dirección del fluido.

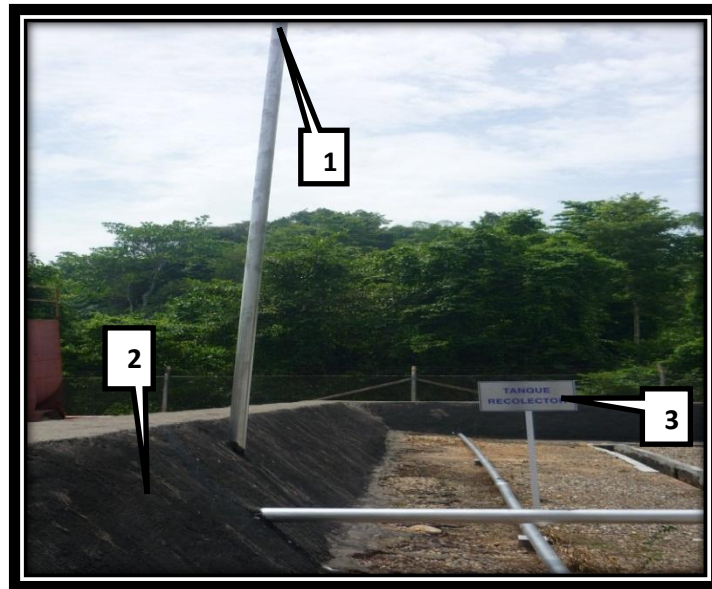
Figura.47. Estación recolectora

- (1) se instaló un pararrayos para prevenir cualquier riesgo, (2) se elevó más la altura del muro de contención en caso de derrame para mejorar la seguridad de sus alrededores, (3) se mejoraron las señalizaciones dentro de la estación.

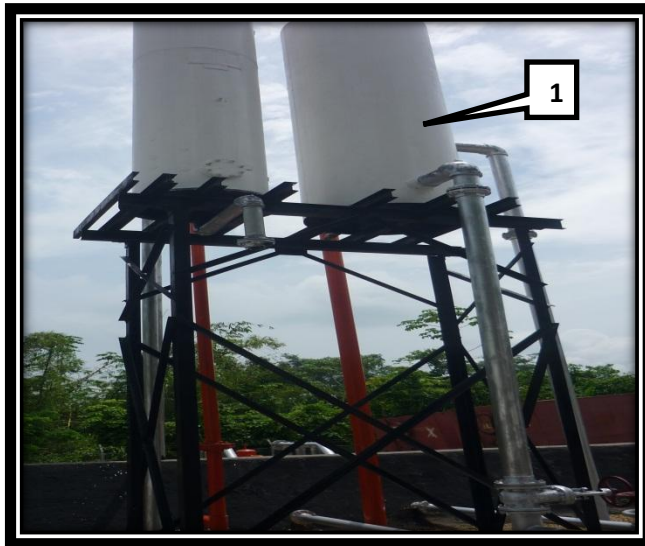
Figura.48. Estación recolectora

- (1) tanques separadores de reserva no están en funcionamiento pendiente de desmantelación.

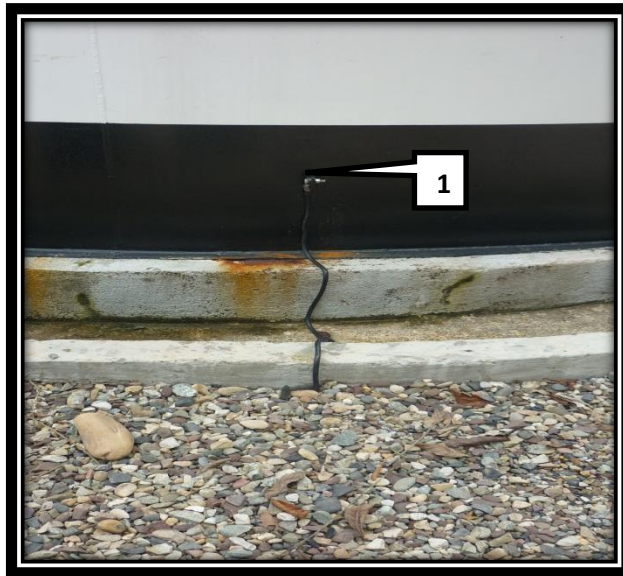
Figura.50. Estación recolectora

- (1) Se instalaron en los dos tanques de almacenamiento el sistema de seguridad polos a tierra, pero no se observa este mecanismo en los separadores sometidos a presión.

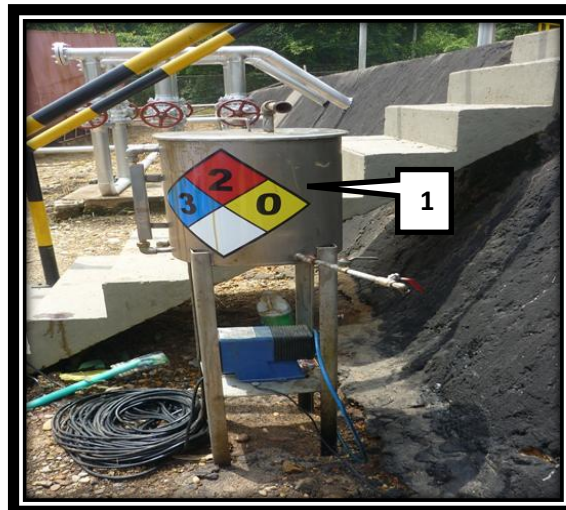
Figura.53. Estación recolectora

- (1) Dispositivo para la inyección de químicos en buen estado, no se encuentra en funcionamiento en la visita porque las mangueras y tuberías se están cambiando, la operación se está haciendo manualmente.
