**EVALUACIÓN TÉCNICO ECONÓMICA PARA SELECCIONAR LA OPCIÓN MÁS
RENTABLE PARA REEMPLAZAR TUBERÍA DE PRODUCCIÓN DURANTE LAS
OPERACIONES DE REACONDICIONAMIENTO DE POZOS PARA EL CAMPO
CASABE**

**LUIS FERNANDO EMILIANI GARCIA
COD. 2138988**

**UNIVERSIDAD INDUSTRIAL DE SANTANDER
FACULTAD DE INGENIERIAS FISICO-QUIMICAS
ESCUELA DE INGENIERIA DE PETROLEOS
ESPECIALIZACION EN GERENCIA DE HIDROCARBUROS
BUCARAMANGA
2015**

**Proyecto de grado para optar el título de
ESPECIALISTA EN GERENCIA DE HIDROCARBUROS**

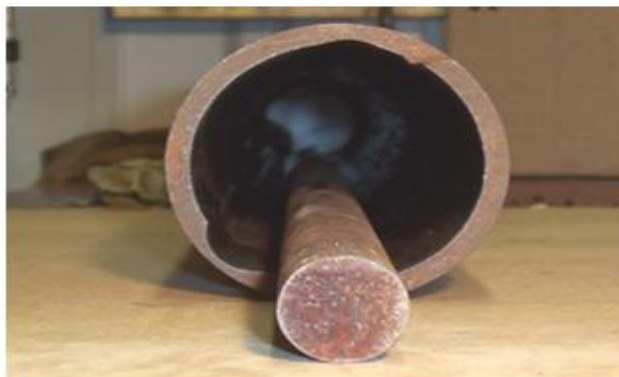
Figura 13. Desgaste de pared de tubería por rozamiento con varilla continua

El desgaste de varilla continua en los tubos ocurre cuando la varilla rota a lo largo de la columna de tubos causando desgaste. Este desgaste puede presentarse solamente en un lado del tubo o pueden presentarse varios puntos de desgaste, si el pozo ha recibido servicio de mantenimiento varias veces en corto tiempo si realizar inspección en boca de pozo.

El desgaste de varilla continua es más acelerado en pozos inclinados y horizontales (direccionales). Como la varilla continua es más barata que los tubos nuevos, en teoría ésta debe desgastarse primero que los tubos; sin embargo, esto no ocurre en todos los casos. En muchas ocasiones hay mucho desgaste en la varilla continua misma (adelgazamiento de la varilla) y no en el tubo; esto ocurre muy seguido cuando hay un rotador de tubería y se cuenta con un cronograma para girarla. En algunas otras ocasiones el desgaste ocurre en el tubo pero no en la varilla, o bien en ambos.

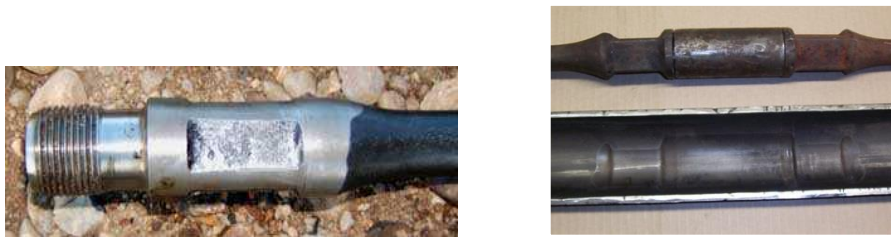
Figura 14. Desgaste de pared de tubería por rozamiento con varilla convencional

Hay tres tipos de barras que se puedan utilizar dentro del tubo: Barra lisa, varilla continua, y varilla convencional. El desgaste excesivo causado por la varilla puede dar lugar a fracturas y agujeros en los tubos.

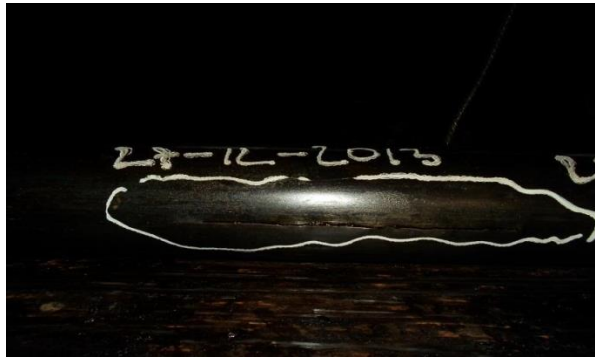
Figura 15. Tubería rota longitudinalmente por rozamiento de varilla

3.1.2.4 Tubo Roto Longitudinalmente por rozamiento y presión. Los Tubos Rotos que son visibles en la superficie causados por severo desgaste de caja de varilla pueden llegar a ser muy pequeños (más pequeños que una punta de lápiz) o pueden tener hasta 1 pie de largo. Notese en la figura que el metal se encuentra hacia afuera producto de la presión al fallar el tubo.

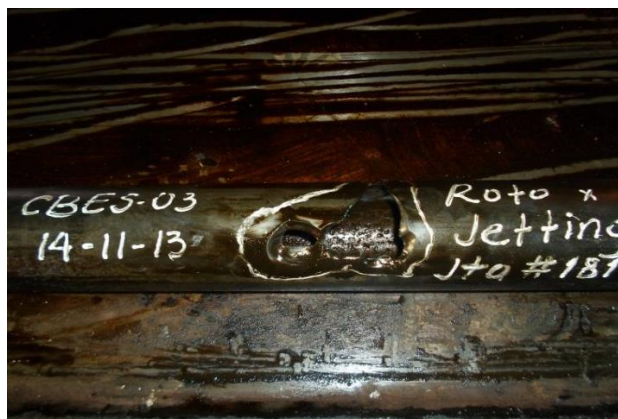
Figura 16. Tubería por efecto Jetting

3.1.2.6 Jeteo o Jetting. Las perforaciones a Tubing causadas por zonas de gas o perforados canalizados por la inyección (Efecto Wormhole) al fallar las valculas reguladoras de flujo en los pozos inyectores, son causadas cuando la arena o el gas se acumula bajo presión a través del casing y golpea y erosiona el tubo constantemente.

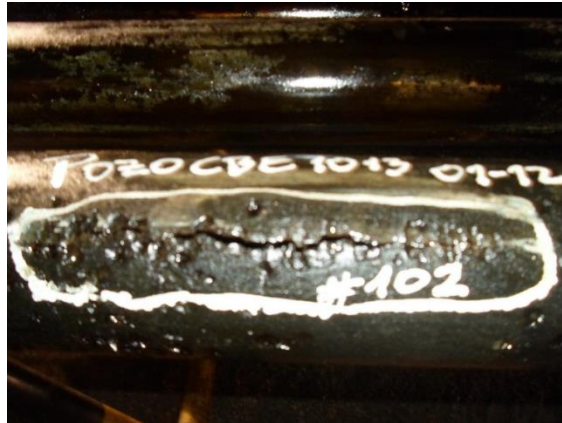
Figura 17. Tubería desgastada por corrosión

3.1.2.7 Desgaste por Corrosión. La corrosión es causada por electrólisis o por la presencia de agua en presencia de H₂S. su presencia en campo es evidente

aun en las líneas de superficie y cabezal.

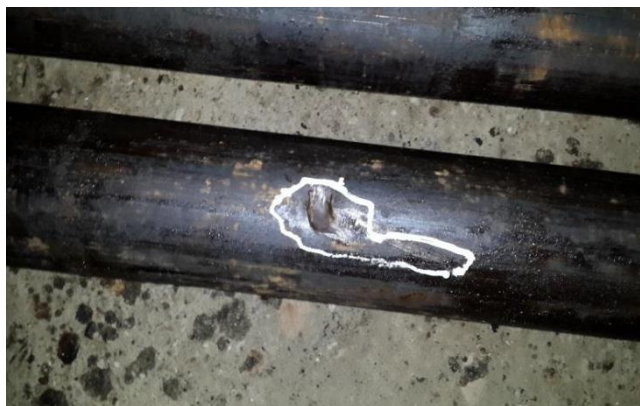
Figura 18. Tubería colapsada por la llave hidráulica

3.1.2.8 Daño de Tubing por mala operación. Sucede por negligencia o desconocimiento de los operadores de llave hidráulica al no instalar correctamente las mordazas de la llave hidráulica de tubería, ocasionando el daño del tubing por colapso mecánico.

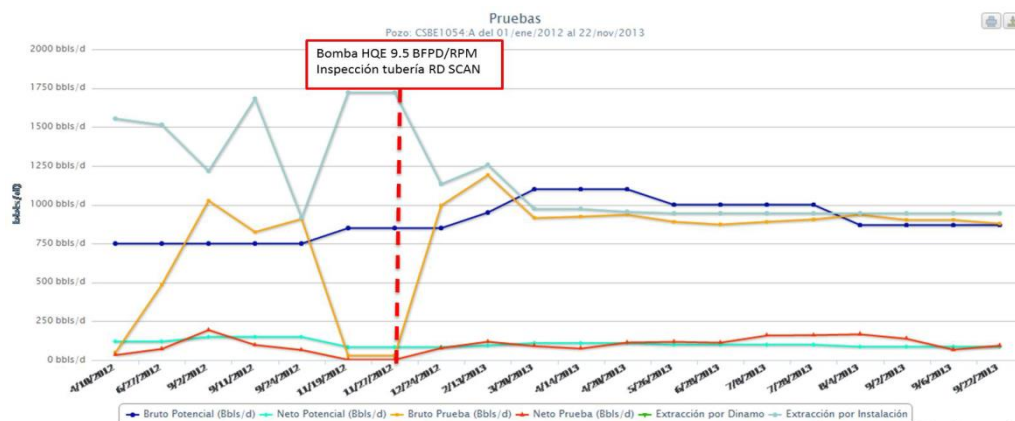
Figura 19. Comportamiento de la producción del CBE 1054, después de inspección de tubería en boca de pozo y cambio de régimen de producción.

Para el pozo CBE 1054 se cambió la bomba de 5.8 BFPD por una de 9.5 BFPD, con lo cual se logró una disminución de régimen de operación de 295 a 120 RPM, se optimiza la producción del pozo estabilizando las fluctuaciones pasadas

de nivel y producción, se reduce drásticamente las fallas de tubería por rozamiento con varilla, pasando de un MTBF de 57 a 395 días, el incremento de producción bruta acumulada promedio mes fue de 84%, y de producción neta de 44%, optimizando el pozo en términos de producción e índice de fallas.

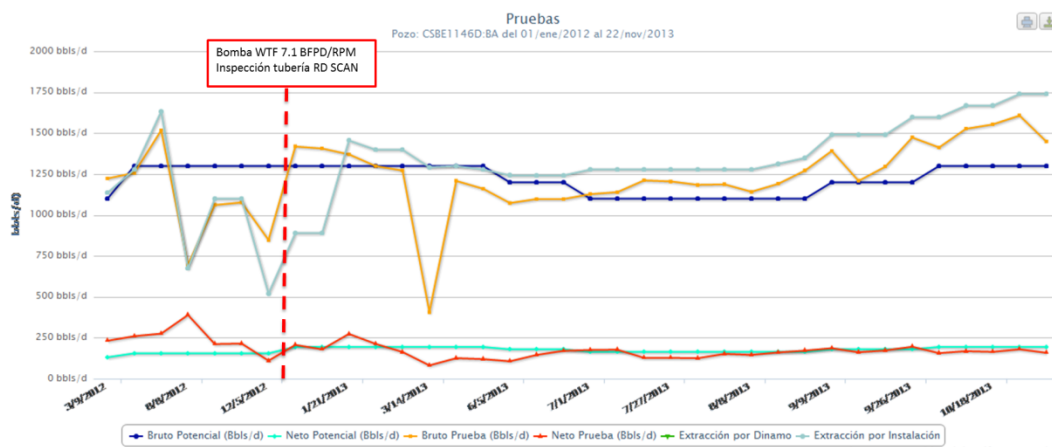
Figura 20. Comportamiento de la producción del CBE 1146, después de inspección de tubería en boca de pozo y cambio de régimen de producción.

En el pozo CBE 1146, se cambió la bomba de 4.3 BFPD por una de 7.1 BFPD, disminuyendo de régimen de operación de 300 a 180 RPM, se redujeron las fallas de tubería por rozamiento, pasando de un MTBF de 118 a 374 días. Luego de la optimización, se alcanza un 37% de incremento de producción bruta promedio mes, aunque la producción neta disminuyó 14%, consecuencia del incremento de BSW que presentó el pozo.

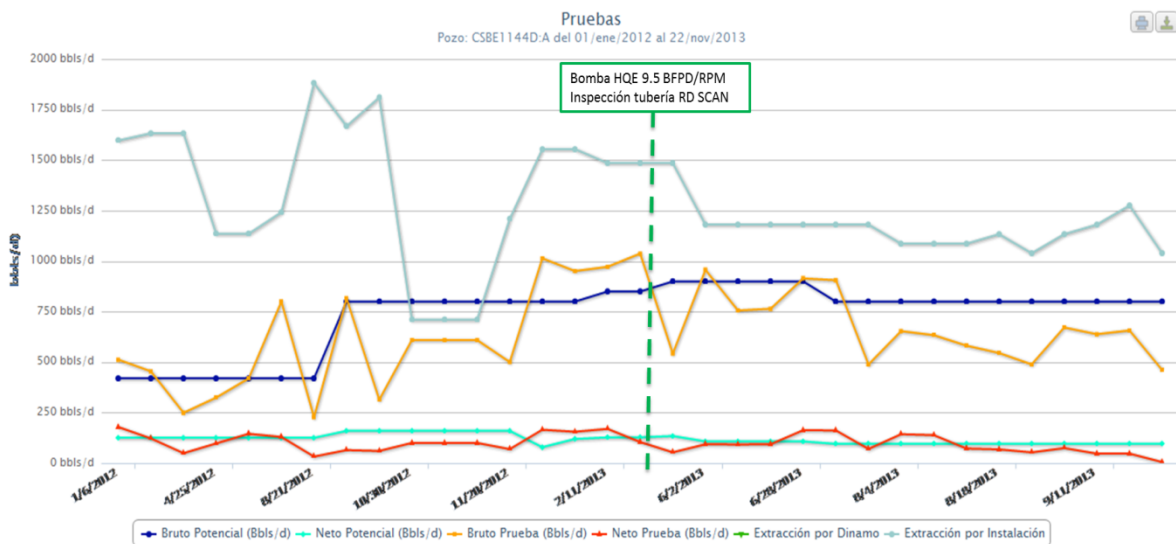
Figura 21. Comportamiento de la producción del CBE 1144

Después de inspección de tubería en boca de pozo en el CBE 1144, se cambia bomba de 7.1 BFPD por una de 9.5 BFPD, disminuyendo el régimen de operación de 250 a 140 RPM, se reducen las fallas de tubería por rozamiento con varilla, pasando de un MTBF de 124 a 432 días. El incremento de producción bruta acumulada promedio mes fue de 35%, y de producción neta de 23%, optimizando el pozo en términos de producción e índice de falla por tubería. Muy a pesar que el incremento del porcentaje de sedimentos ha afectado negativamente el desempeño del sistema de levantamiento instalado, lo cual se traduce en intervenciones por flushing y limpiezas de arena.

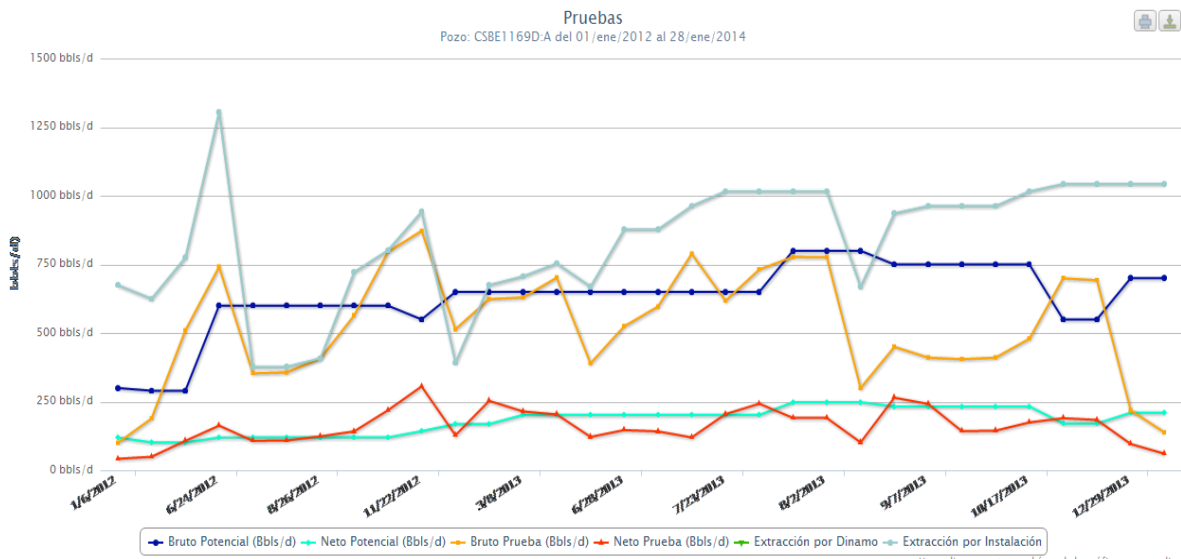
Figura 22. Comportamiento de la producción del CBE 1169.

Después de inspección de tubería en boca de pozo en el CBE 1169, se cambió bomba de 3.14 BFPD por una de 5.35 BFPD, disminuyendo el régimen de operación de 300 a 170 RPM, se reducen las fallas de tubería por rozamiento con varilla, pasando de un MTBF de 192 a 368 días. Luego de cambio de bomba, se alcanza un 7% de incremento de producción neta promedio mes, aunque la producción bruta se mantiene casi igual como consecuencia de la caída de BSW que ha presentado el pozo.
