**PRIMERA ETAPA DEL PLAN GENERAL DE LA GESTIÓN DEL RIESGO DEL  
MUNICIPIO DE GIRÓN CON ÉNFASIS EN REMOCIÓN EN MASA**

**UNIVERSIDAD INDUSTRIAL DE SANTANDER  
FACULTAD DE INGENIERÍAS FISICOMECAÑICAS  
ESCUELA DE INGENIERÍA CIVIL  
BUCARAMANGA**

**2012**

**Trabajo realizado en la modalidad de práctica empresarial**

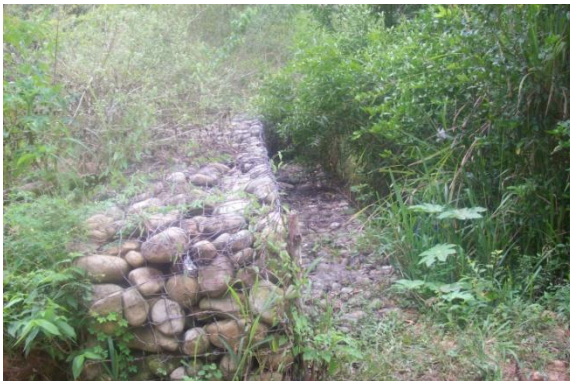
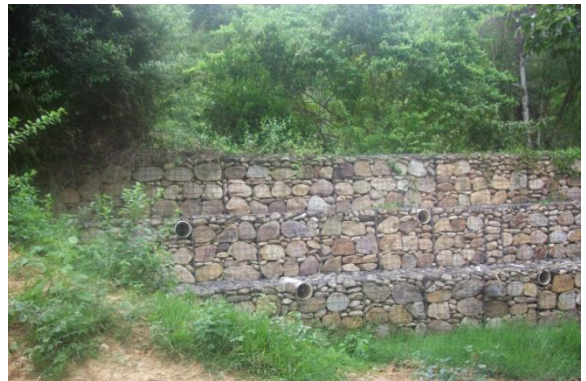
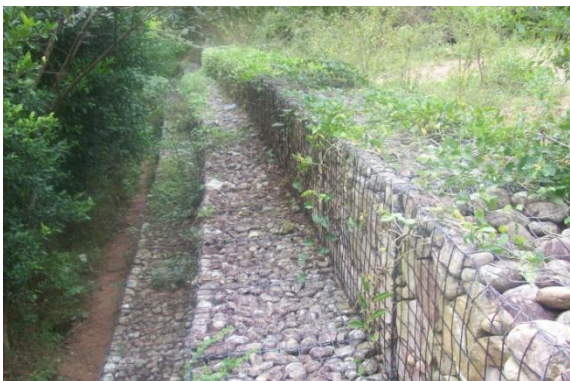
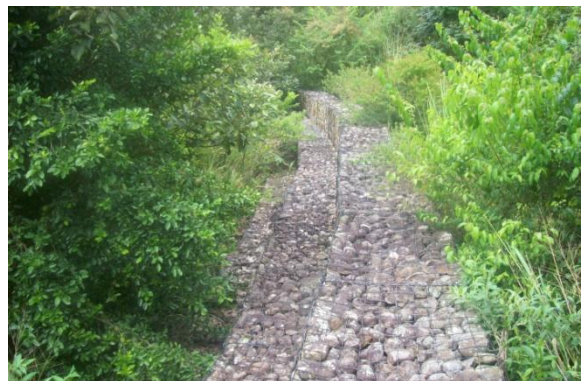
Los muros en gaviones se encuentran sobre lo que se conoce como cañada La Angulito y cumplen su función de barreras para el control de flujo de sedimentos que se produce con las fuertes lluvias y debido a la fácil meteorización del suelo del sector. En general las obras se encuentran en buen estado en lo que respecta a su estructura, pero debido a la acumulación del material de arrastre durante los últimos años y el crecimiento de vegetación se ven afectadas sus funciones.

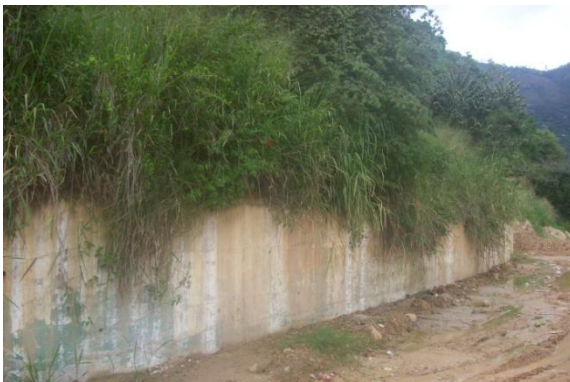
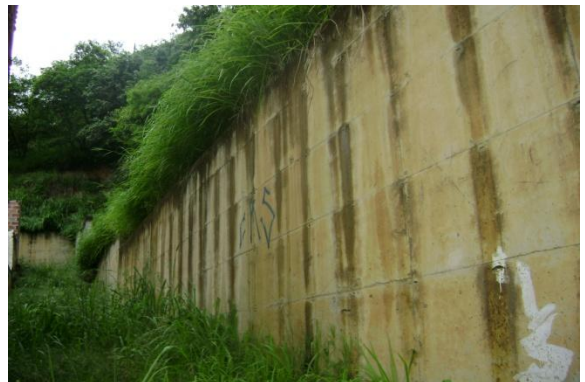
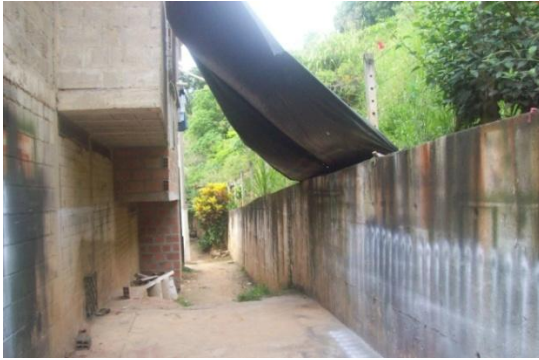
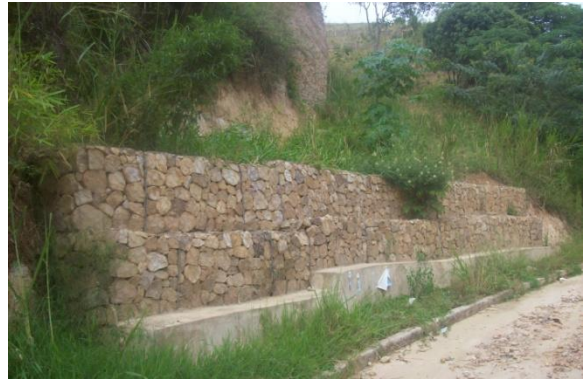
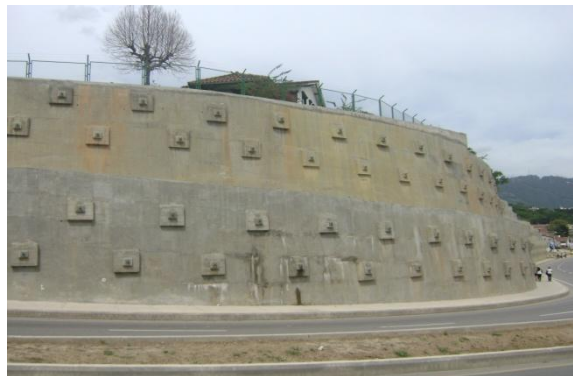
Estas obras estructuralmente se encuentran en muy buen estado y cumplen a cabalidad las funciones para las que fueron construidas, además no presentan ningún tipo de problema externo.

Aunque las obras se encuentran en buen estado, se recomienda realizar mantenimiento periódico de estas con el fin de prevenir su deterioro y de que puedan seguir con su buen funcionamiento.

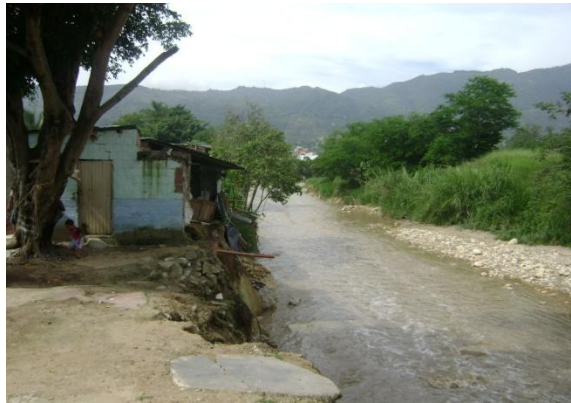
PC-1-Los Bambúes

Talud erosionado en la orilla del río frío, hay presencia de casas sin ningún tipo de aislamiento y con gran riesgo de ser desplazadas hacia el río.

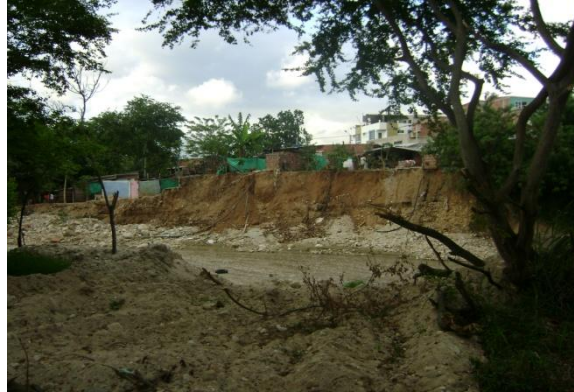
PC-3-Asentamiento Frente a Casa Linda

Talud erosionado sobre el margen derecho aguas abajo del Rio Frio en el cual se encuentra un número considerable de asentamientos humanos con alto riesgo de ser deslizados sobre el rio.

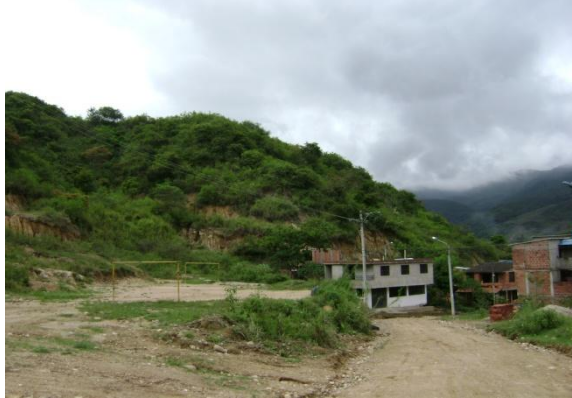
PC-10-Villa de los Caballeros

En este sector se presenta un caso particular de remoción en masa, debido a la topografía y de suelos de fácil meteorización, con lluvias de gran intensidad se puede producir flujos de sedimentos que pueden afectar gran parte del barrio. El caso que aquí se puede presentar es similar al ocurrido en 2005 en la cañada La Angulito.

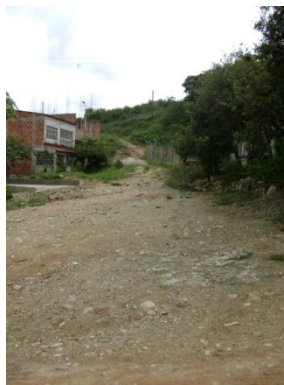
PC-11-Riveras del Rio

En este sector se puede presentar un caso de remoción en masa, debido a la topografía y la existencia de suelos de fácil meteorización, con lluvias de gran intensidad se producen flujos de sedimentos que afectan gran parte del barrio ya que no existe un sistema que pueda conducir las aguas de escorrentía.

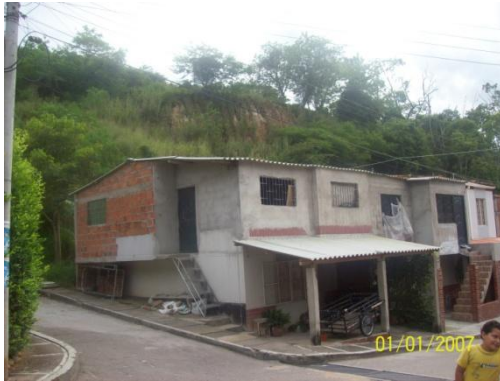
PC-12-Portal de Castilla

Se encuentra un talud en el perímetro del barrio el cual tiene problemas de erosión y sobre el cual se encontraba una capa de recubrimiento con concreto lanzado la cual está en mal estado debido a la infiltración de agua de escorrentía, en el pie del talud se encuentran algunas viviendas que no cumplen con los aislamientos mínimos de las normas técnicas de control de erosión.

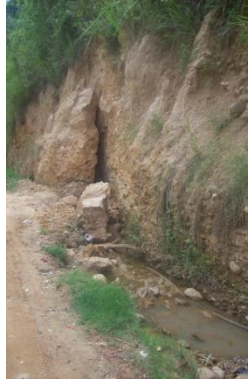
PC-13-Asocovigirón

Junto a la vía de acceso al barrio se encuentra un talud de 10 metros de altura y de pendiente mayor a 60 grados, del cual se han desprendido bloques que obstaculizan el paso de vehículos, a unos 4 metros del talud se encuentran algunas viviendas. Esta vía no se encuentra pavimentada, y no tiene obras para el control de aguas de escorrentía, las cuales además se represan con los desprendimientos del talud mencionado anteriormente sobre un canal improvisado que las transporta y esto produce que las aguas vayan a parar a las viviendas cercanas.

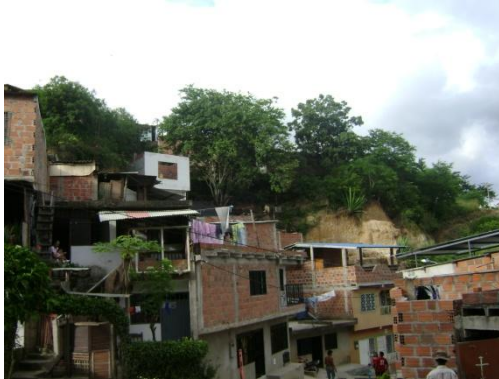
### PC-14- Altos del Poblado

El talud a la derecha de la vía de acceso al barrio el cual se prolonga hasta el final de este, se ha visto tomado por la construcción de viviendas sobre el pie y sobre este mismo, creando de este sector un punto crítico pues es un talud de gran altura y hay gran cantidad de personas que viven allí la cual se encuentran en riesgo debido a estas construcciones en zona de ladera.

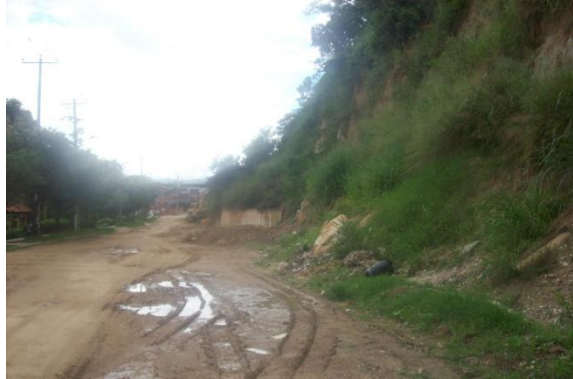
PC-15-Altos de San Antonio de Carrizal

Talud de 30 metros de altura con pendiente fuerte, en cuyo pie se encuentra una de las vías de acceso al barrio, y en donde se están acumulando escombros y basuras, el desprendimiento de material puede llegar a bloquear la vía y causar daños a vehículos que la transiten. El talud es la continuación de otro que ya fue estabilizado con un muro en concreto ciclópeo.

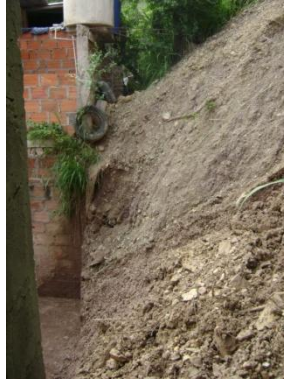
PC-16-Altos de Carrizal

Talud de 15 metros con pendiente mayor a 60 grados, se encuentran viviendas construidas en el pie del talud, en la mayoría de los casos no presentan ningún aislamiento.

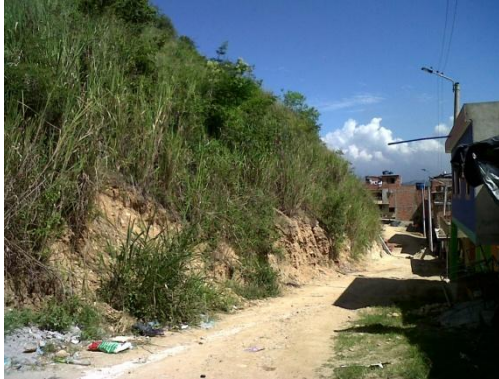
PC-17-Ciudadela del Oriente

Se encuentra un talud de una altura de 15 metros, y de pendiente fuerte que amenaza las viviendas de la parte alta del barrio que presenta un aislamiento de 3 metros, el talud no presenta vegetación y hay algunos pequeños desprendimientos de material.

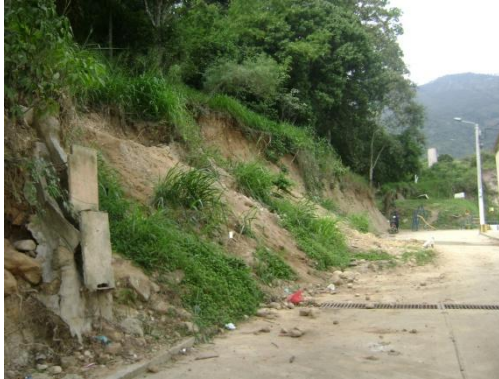
PC-18-El bosquecito

Talud de altura media sobre la margen de una de las vías del barrio, en el cual han ocurrido algunos deslizamientos alcanzando parte de dicha vía. Se encuentran algunas viviendas cercanas al sitio.

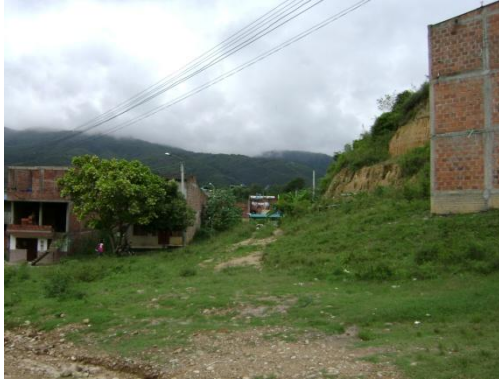
PC-19-Villa de los caballeros (Talud)

El talud geo-referenciado en los anexos se encuentra próximo a algunas viviendas con aislamientos menores y están pueden ser afectadas por los posibles deslizamientos que se puedan producir en el talud. Este tiene aprox. 20 metros de altura, una pendiente fuerte.

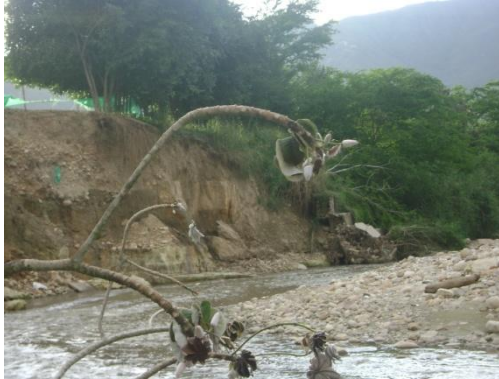
PC-20-Girón Campestre

Se encuentran los restos de un muro en gaviones destruido en su totalidad por la corriente del Rio Frio, en el talud se han presentado movimientos de tierra afectando una vía vehicular de la zona residencial.

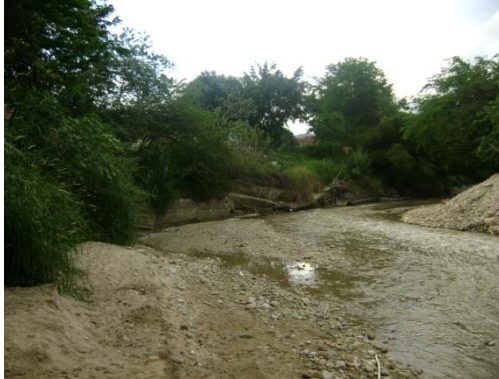
PC-21-Casa Linda

Se encuentran los restos de un muro en gaviones revestido destruido en su totalidad por grandes velocidades en este sector del Rio Frio.
