**DIAGNÓSTICO DEL ESTADO ACTUAL DE LA MALLA VIAL Y SEÑALIZACIÓN
DE LA VÍA PIEDECUESTA – LOS SANTOS DESDE EL PR 15+000 HASTA PR
19+000**

**UNIVERSIDAD INDUSTRIAL DE SANTANDER
FACULTAD DE INGENIERÍAS FÍSICO-MECÁNICAS
ESCUELA DE INGENIERÍA CIVIL
BUCARAMANGA
2016**

**Trabajo de grado presentado como requisito para optar al título de Ingeniero
Civil.**

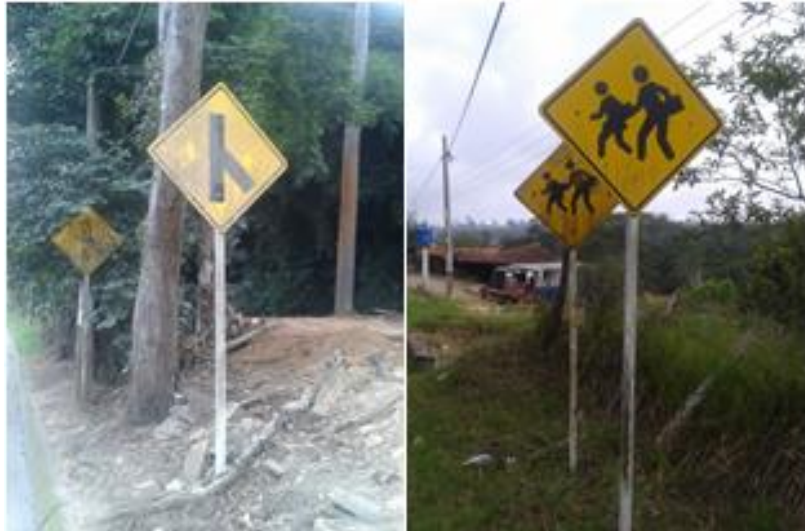
Figura 51. Señales repetidas de incorporación de tránsito desde la derecha (SP-22) y de zona escolar (SP-47).
