**Práctica social en el Batallón de Ingenieros N°5 “Francisco José de Caldas” como pasante  
auxiliar de ingeniería civil en revisión de presupuestos, control y seguimiento de obra**

**Trabajo de Grado para optar el título de Ingeniero Civil**

**Universidad Industrial de Santander**

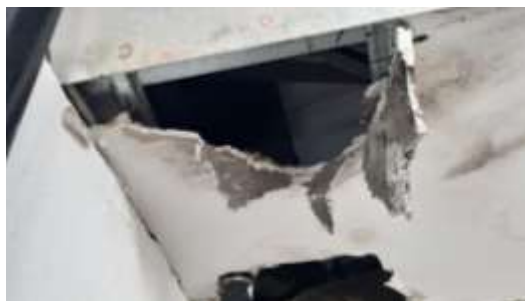
*Figura 4.* Exterior casa cural

En la figura 4 Se observa el deterioro del material en el cielo raso de drywall debido a la infiltración de aguas lluvias en los linderos, taponamiento de la canal metálica y deterioro en las uniones del bajante.

**2.4.1.2 Alcance.** Las ilustraciones en el informe evidencian el deterioro en la cubierta y cielo raso de la casa cural, para solucionar esta problemática se desmontará la cubierta en eternit y asbesto al igual que el cielo raso en PVC Y drywall, se reemplazará por una cubierta termo acústica UPVC y cielo raso en PVC. Se pretende conservar la estructura actual de la cubierta, por lo tanto, si se observa en mal estado se reformulará el presupuesto dando como prioridad la estructura. (ver anexo 1)

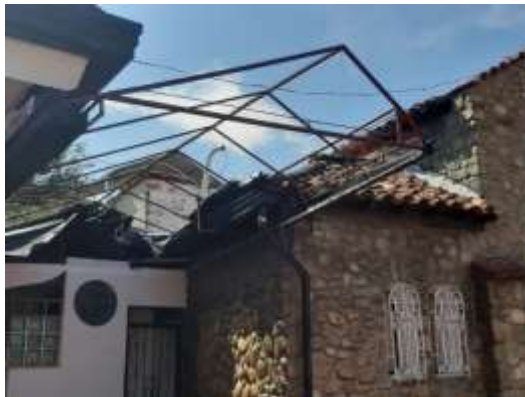
*Figura 5. Vista frontal*

En la figura 5 se observa la oxidación y corrosión presente en la estructura metálica debido a la ausencia de una cubierta. Generando también humedad en el muro frontal y desprendimientos de material.

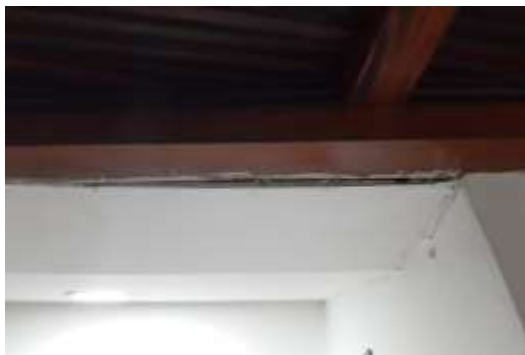
*Figura 6. Pasillo interior de la casa cural*

En la figura 6 se observa la separación entre el cielo raso y su estructura metálica, debido a la humedad ocasionada por la filtración de agua lluvias que se genera por el deterioro en la cubierta y grietas en la canal metálica.

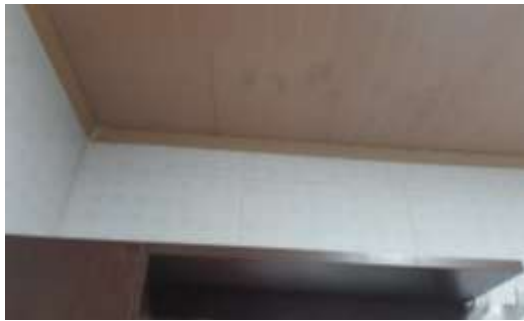
*Figura 7.* Interior del baño

En la figura 7 se evidencia la presencia de hongos, moho y goteras en el cielo raso PVC lo cual genera malos olores, se genera por filtraciones en la cubierta del lugar.

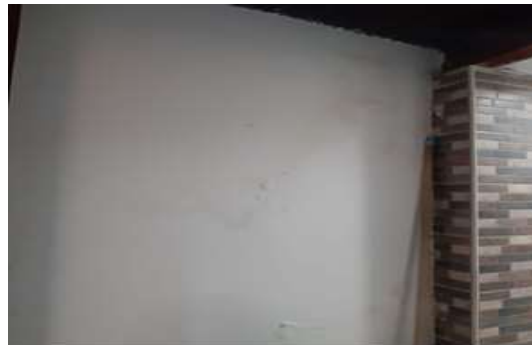
*Figura 8.* Muros de la cocina

En la figura 8 se evidencian manchas de humedad ocasionada por un fuerte volumen de agua que se infiltra desde la cubierta, generando malos olores en el interior

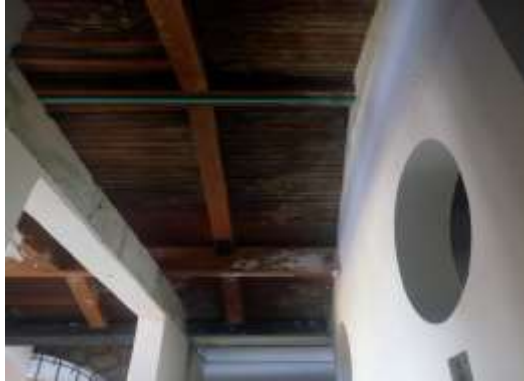
Figura 9. Cielo raso de baños exteriores

En la figura 9 se observa el deterioro en el cielo raso en machimbre y la madera que soporta la cubierta, esto es a causa del flujo de agua por posibles filtraciones.

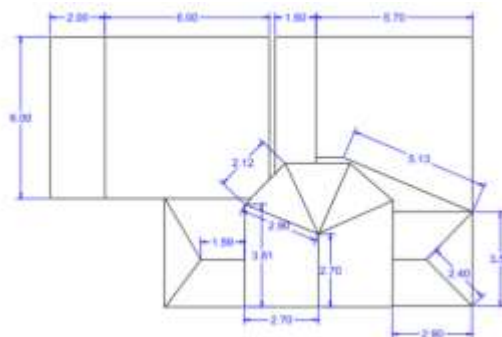
Figura 10. Vista superior casa cural

Cabe resaltar que este lugar cuenta con más de 25 años de construcción, su forma no es completamente simétrica y presenta fallas en la impermeabilización de muros y en canales.

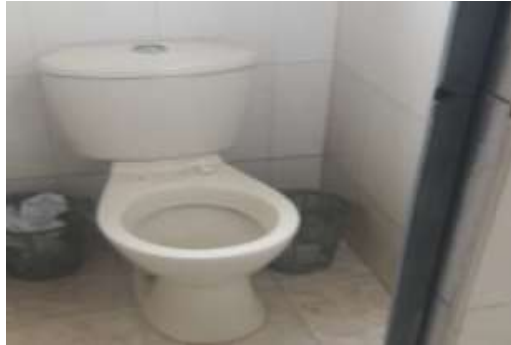
*Figura 12.* Dotación sanitaria

En la figura 12 se observa el deterioro por uso en la dotación sanitaria, algunos de estos no están en funcionamiento, además la carpintería metálica está en mal estado, presenta corrosión en la parte interior, desprendimiento de bisagras entre otros.

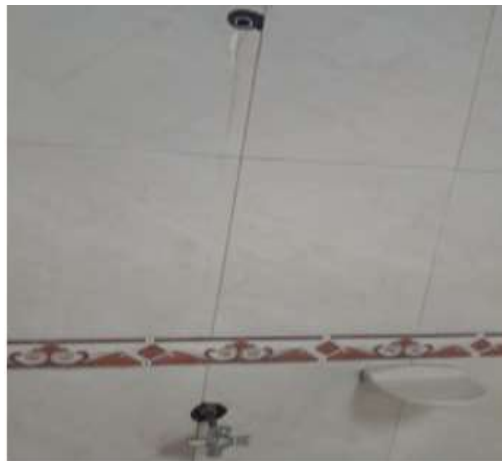
*Figura 13.* Estado de las duchas

En la figura 13 se observa la ausencia de accesorios de la grifería para duchas, acabados en mal estado y flujo constante de agua.

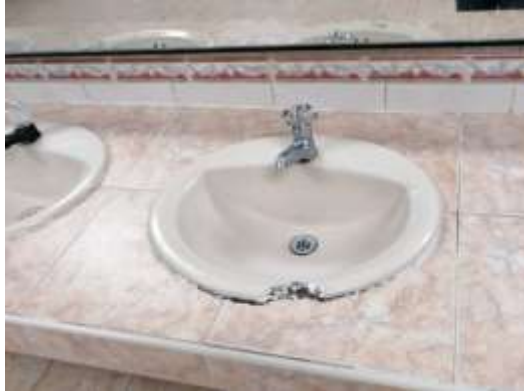
*Figura 14.* Estado de lavamanos

En la figura 14 muestra algunos lavamanos en mal estado, suspensión del suministro por el estado de la grifería y deterioro en el enchape del mesón.

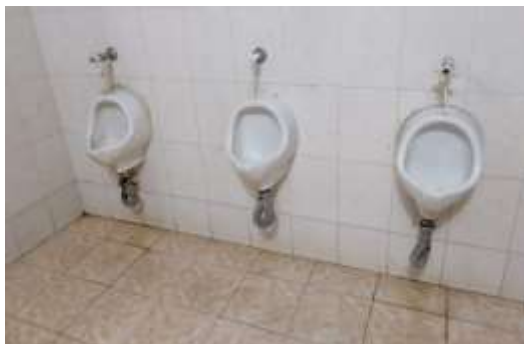
*Figura 15.* Orinales

La figura 15 muestra el estado de los orinales, con flujo continuo de agua, taponamiento, falta de accesorios, dotación quebrada, entre otros.

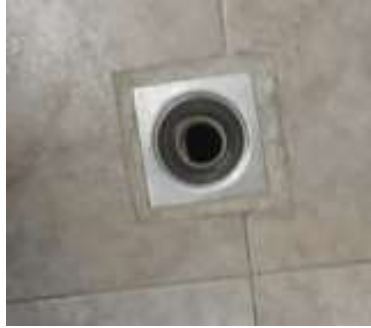
*Figura 16.* Rejillas

Se observa la falta de rejillas, algunas de estas no cumplen su función y tienen bordes que pueden ocasionar accidentes

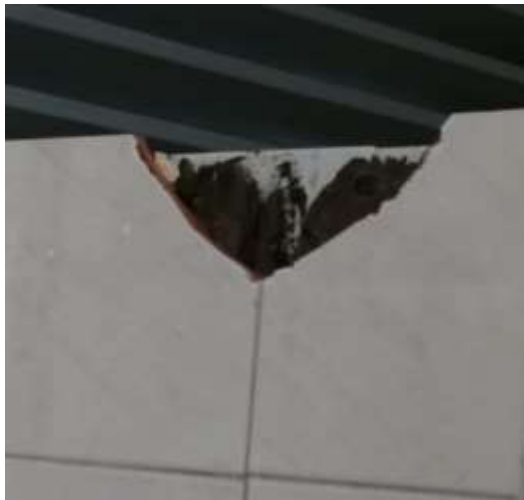
*Figura 17.* Estado de la cerámica

En la figura 17 se observa el deterioro ocasionado por el uso constante y la falta de mantenimiento. La cerámica de pisos y paredes requiere de una intervención, se recomienda el cambio por completo de cerámica en pisos, paredes y mesones.

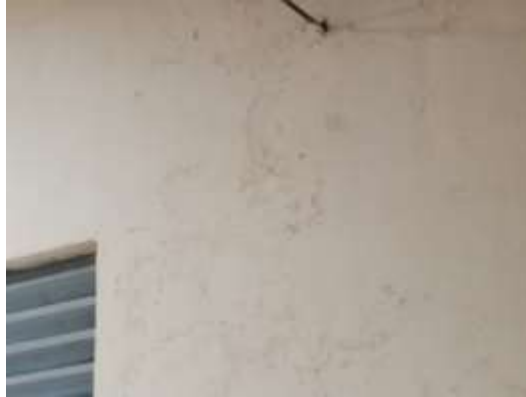
*Figura 18.* Estado de paredes

Las paredes de la batería de baños carecen de pintura en buen estado, es necesario hacer un mantenimiento que incluya resanes y 3 capas de pintura para interior de igual manera la pintura del exterior requiere una intervención.

Adicional el área de pintura contiene una alta humedad llevando a que esta se levante, se sugiere remover y tomar correctivos en la canaleta ya que por la infiltración de aguas lluvias se presenta esto.

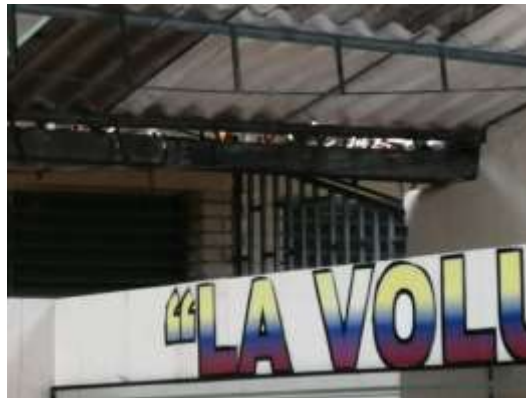
*Figura 19.* Cubierta

La cubierta requiere un mantenimiento tanto interior como exterior, mantenimiento para la carpintería metálica así como las canales metálicas, se recomienda el cambio de las mismas. Se observa la presencia de goteras en algunas tejas, se recomienda el cambio de algunas.

Por otra parte, la cubierta y canaleta necesita un buen mantenimiento para evitar que el agua lluvia entre dentro de la instalación.

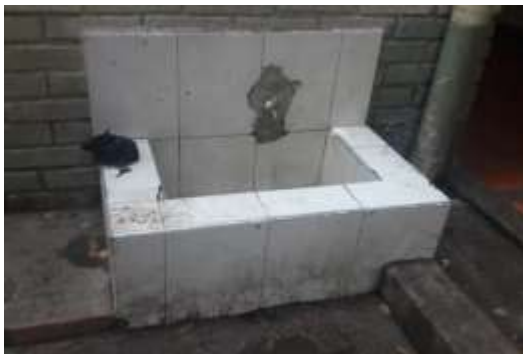
*Figura 20.* Piletas

En la parte frontal del alojamiento están ubicadas dos piletas que se encuentran en muy mal estado, se recomienda el cambio completo de las mismas.

Por último, en la parte exterior de los baños existen dos lavaderos los cuales están en pésimas condiciones, la cerámica y su grifería están en mal estado. (ver anexo 2)

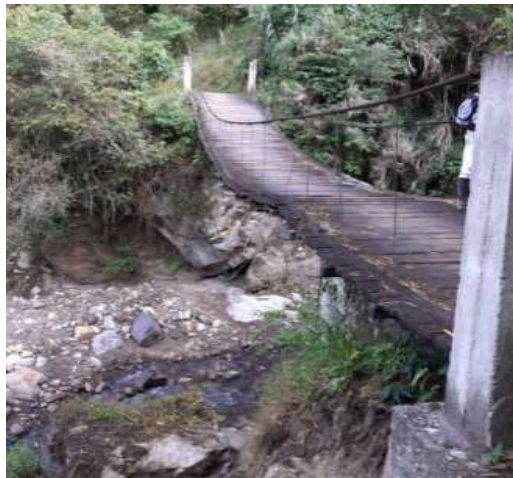
*Figura 21.* Puente provisional.

En la figura 21 se muestra el punto actual de inicio de la vía terciaria, se evidencia un puente provisional de aproximadamente 21 m de longitud con un ancho de 1.60 m. Esta estructura cuenta con apoyos en concreto que han sufrido el desgaste por uso y la socavación en temporada de invierno.

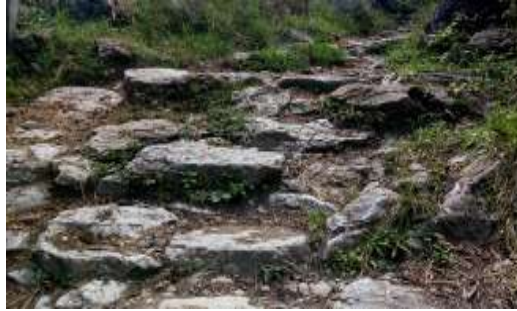
*Figura 22.* Presencia de material rocoso

En la figura 20 se evidencia la presencia de material rocoso de gran tamaño, pendientes pronunciadas y un ancho de vía inadecuado para el acceso de vehículos; por lo cual se requiere la remoción de dicha roca mediante compresores y martillos de aire que faciliten la fracturación de este material.

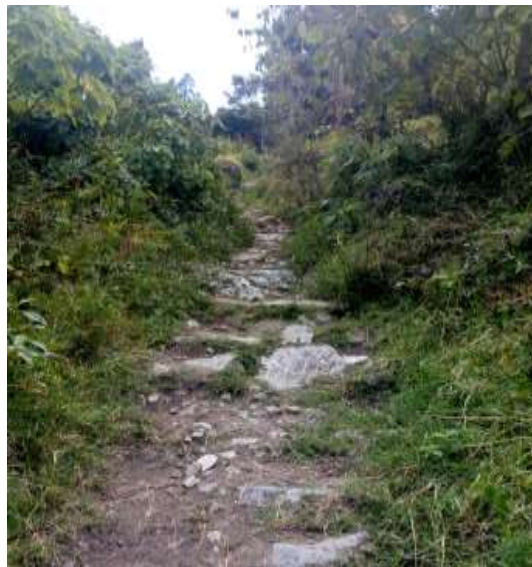
*Figura 23.* Presencia de zona vegetal

En la figura 23 se muestra un tramo de la vía que requiere ampliación, limpieza por los costados además se evidencia material rocoso.

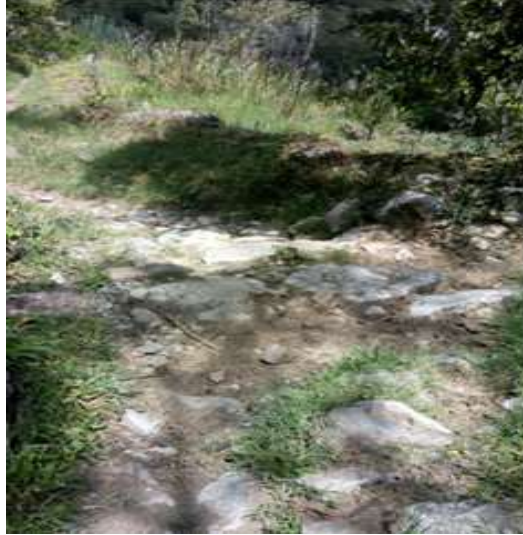
*Figura 24.* Radio de curvatura.

El radio de curvatura que se observa en la fotografía no cumple con los estándares estipulados por el INVIAS. Requiere una ampliación, limpieza y descapote además de retirar el material rocoso para adaptar la vía al flujo de vehículos.

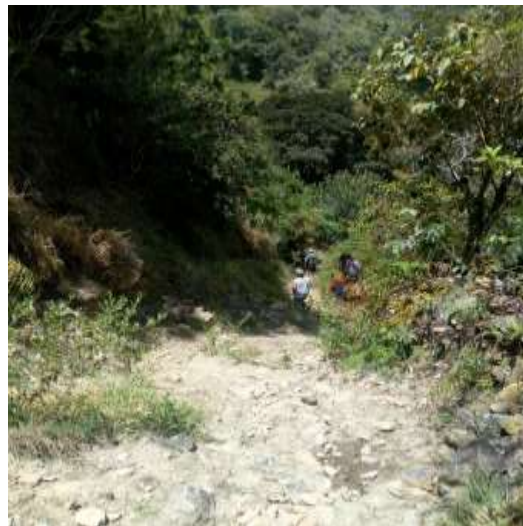
*Figura 25.* Pendientes pronunciadas

En la figura 25 se observa que los caminos verdales existentes presentan una pendiente alta, se requiere realizar un levantamiento topográfico y posteriormente generar los diseños de la rasante teniendo en cuenta las pendientes permitidas por el INVIAS

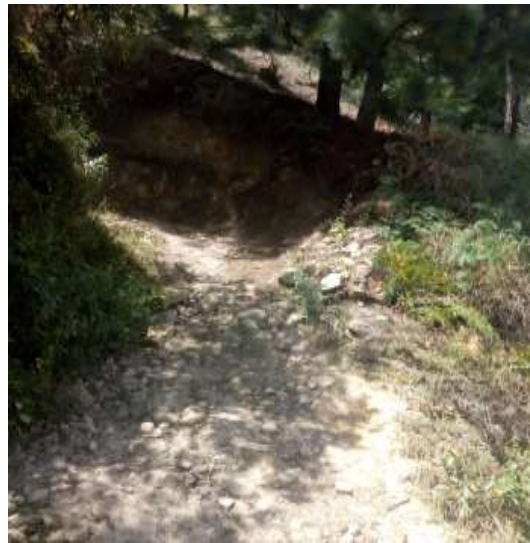
*Figura 26.* Presencia de vegetación en la corona del talud

En la figura 26 se observa el deterioro de los taludes del sector, es necesario efectuar limpieza de la vegetación y excavaciones. Se requiere también la aplicación de material de recebo y posteriormente una compactación.

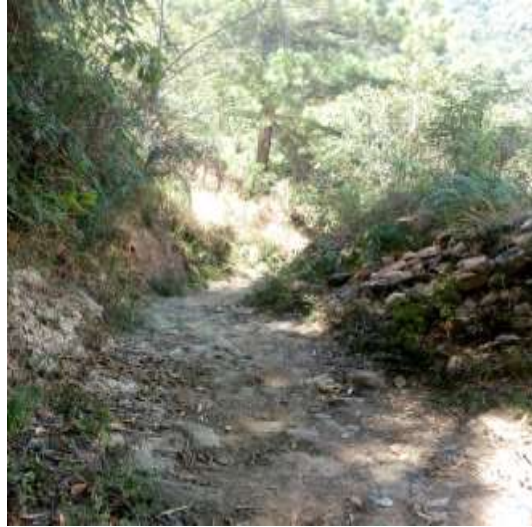
*Figura 27.* Desprendimiento del talud

En la figura 27 se observa la presencia de vegetación en el talud, desprendimiento de material de recebo y presencia de material rocoso. Este tramo requiere ampliación, realizar levantamientos topográficos y plantear una solución al talud.

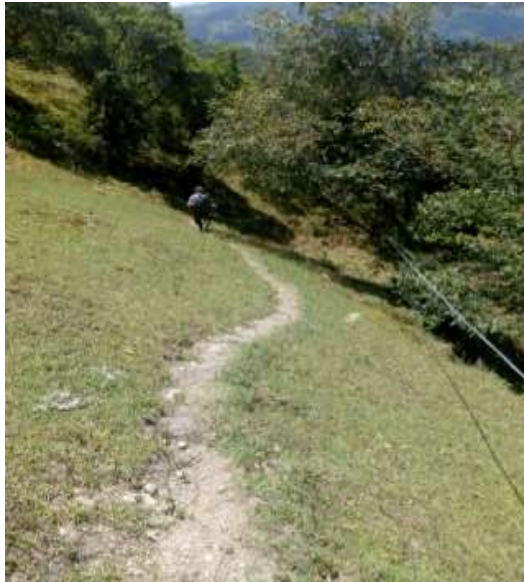
*Figura 28.* Falda de la montaña

Se evidencia la necesidad de ampliar el camino existente con maquinaria pesada y anticipar una solución de estabilidad al talud que se formará. Se observa la presencia de cables eléctricos que pasan a una distancia muy baja, se requiere intervención de la empresa eléctrica encargada del sector y posiblemente la instalación de un poste de luz.

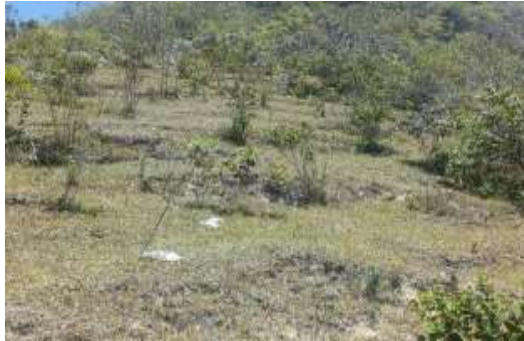
*Figura 29.* Superficie arbolada

Se observa un tramo de terreno por donde se pretende pasar la vía terciaria, este tramo requiere un estudio topográfico, estudio de suelo para determinar las propiedades del suelo en el sitio. El tramo tiene vegetación y pendiente muy pronunciada, si se desea intervenir es necesario sacar permisos ambientales.

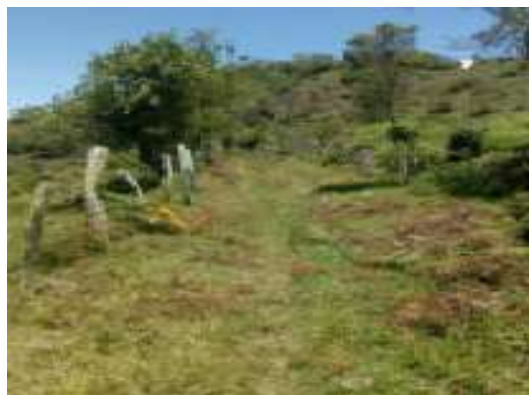
*Figura 30.* Tramo de vía terciaria

En la figura 30 se observa un tramo de vía terciaria que requiere limpieza, replanteo demarcar el ancho de la calzada y construir cunetas.

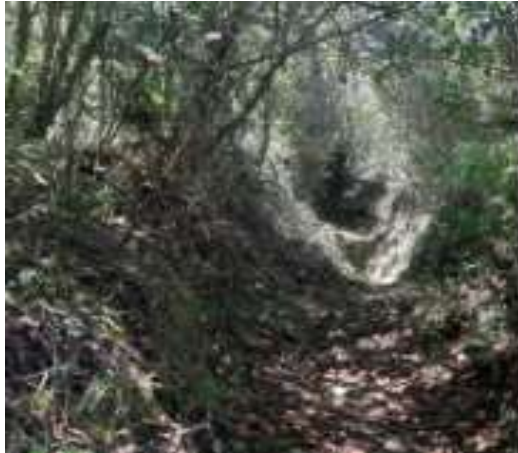
*Figura 31.* Presencia de vegetación

Se observa la presencia de árboles y vegetación que rodea por completo la parte superior de la vía; para la tala de los árboles es necesario tener al día los permisos requeridos para esta acción. Además, se requiere una ampliación de este tramo de vía.

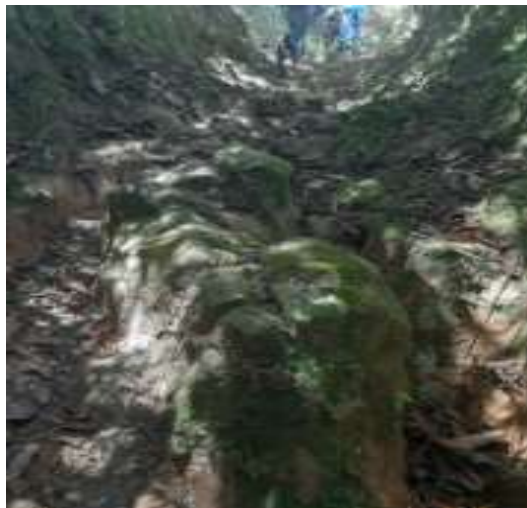
*Figura 32.* Material rocoso de gran tamaño

Se observa un tramo de vía estrecho, que no permite el acceso de vehículos, cuenta con presencia de rocas blandas de gran tamaño, requiere maquinaria pesada para trabajos de nivelación, ampliación y compactación de la vía

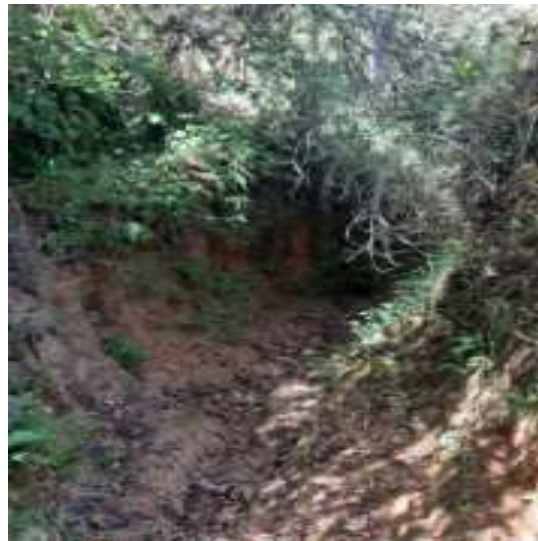
*Figura 33.* Material arcilloso.

Algunos tramos de la vía requieren labores de nivelación para remover el material arcilloso, limpieza de vegetación y posteriormente la ampliación.

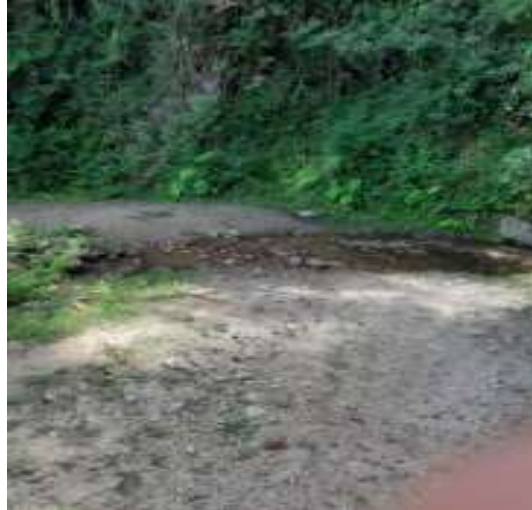
*Figura 34.* Paso de una quebrada.

Se observa un tramo de vía por el cual corre un cauce, por lo cual requiere la construcción de una obra de drenaje transversal para dar paso al agua y así evitar que en épocas de lluvia se vea afectada la vía terciaria.

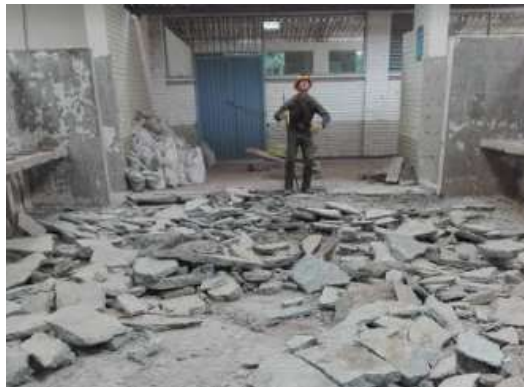
*Figura 39.* Demolición de losa en concreto.

En la figura 39 se observan labores de demolición de la losa de cimentación, la parte que se observa presentaba varias capas de concreto, lo que ocasionó demoras en esta actividad. La parte central de la batería cantaba con una primera capa de un espesor de 15 cm y una segunda capa de 13cm aproximadamente.

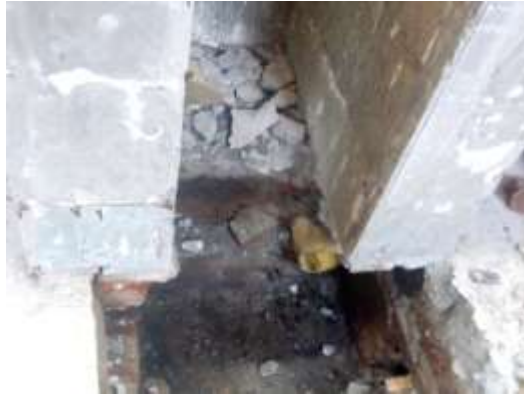
*Figura 41.* Caja interna de acoplo.

Una vez retirados los escombros se ubican las cajas de acoplo internas donde se observa que la red sanitaria principal está en tubería de gres. Durante la ejecución de esta actividad se producen daños en una tubería de 4" que conectaba a una de las dotaciones sanitarias, la solución que se implementó fue demoler uno de los muros de los cubículos e introducir accesorios PVC para llegar a la caja de acoplo.
