**EVALUACIÓN DEL ESTADO MECÁNICO Y DE CORROSIÓN DE UN
TANQUE DE ALMACENAMIENTO DE CRUDO, DE ACUERDO CON LA
NORMA API 653**

**UNIVERSIDAD INDUSTRIAL DE SANTANDER
FACULTAD DE INGENIERIAS FÍSICO-QUÍMICAS
ESCUELA DE INGENIERÍA METALÚRGICA Y CIENCIA DE MATERIALES
BUCARAMANGA
2012**

Trabajo de Práctica como requisito para optar al título de Ingeniera Metalúrgica

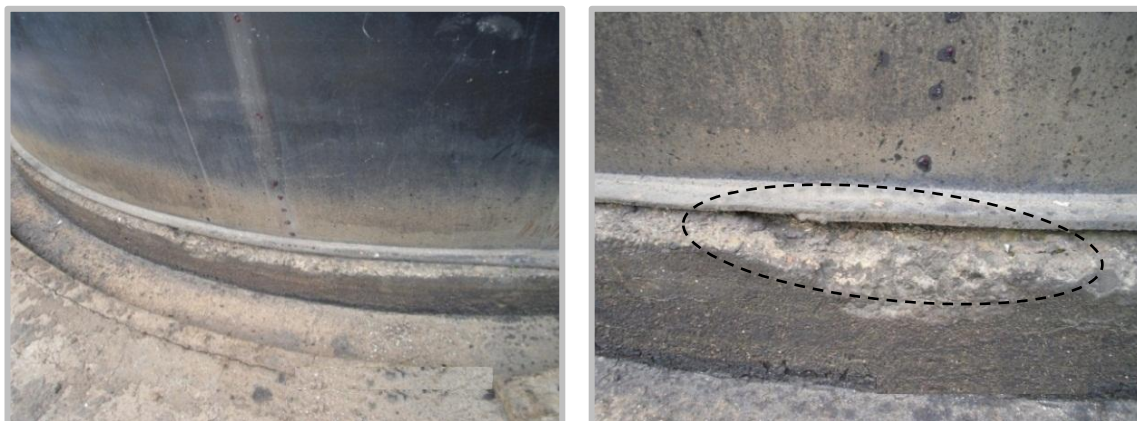
- ◆ El tanque se encuentra soportado sobre un anillo perimetral en concreto, su estado general es bueno, sin embargo, se observan despotrillamientos en zonas localizadas. (ver fotografías 2 y 3).

Fotografías 2 y 3. Despotrillamientos encontrados en la fundación.

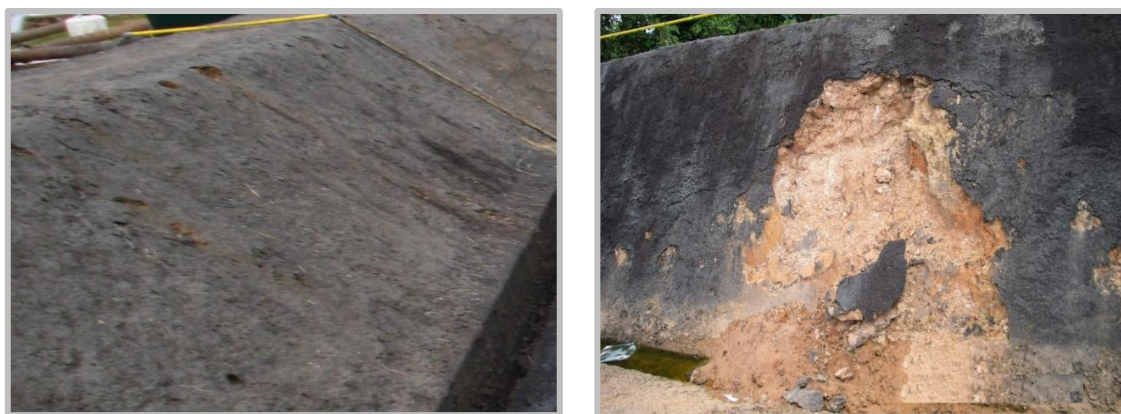
- ◆ El dique del tanque cumple con la capacidad de contención, sin embargo, presenta daños localizados por agrietamiento, erosión y rompimiento de pared. (ver fotografías 4 y 5)

Fotografías 4 y 5. Pérdidas localizadas y erosión en dique de contención.

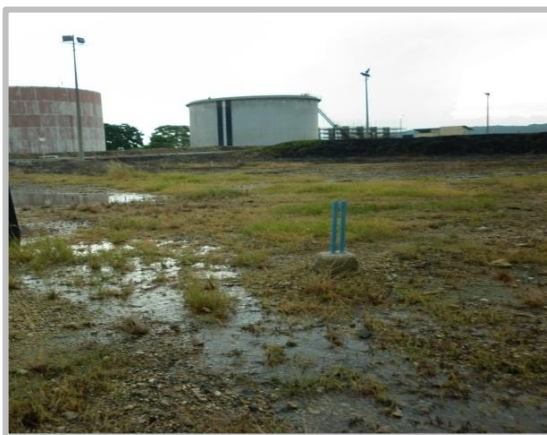
- ◆ Se observa vegetación en el patio y dique. (ver fotografía 6).

Fotografía 6. Patio y dique con vegetación.

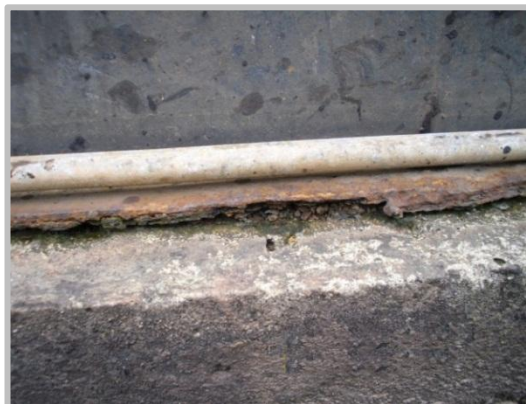
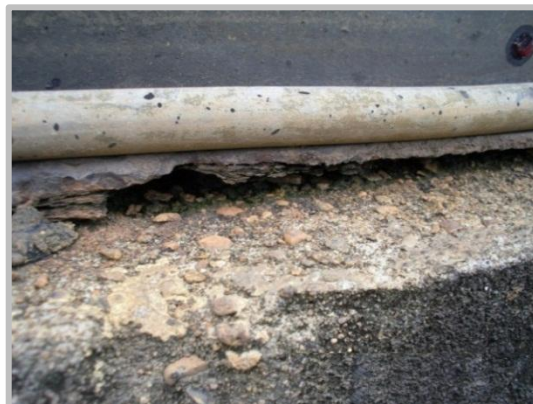
- ◆ Externamente la condición general del tanque es buena, presenta deformaciones leves atribuidas al proceso de fabricación y montaje, no presenta focos de corrosión que afecten la integridad del cuerpo, boquillas, refuerzos y couplings.
- ◆ Se observa adelgazamiento y/o corrosión localizada en la prolongación de la pestaña perimetral de fondo, sin embargo, esto no afecta la integridad del equipo. (ver fotografías 8 y 9).

Fotografías 8 y 9: Adelgazamiento en pestaña perimetral.

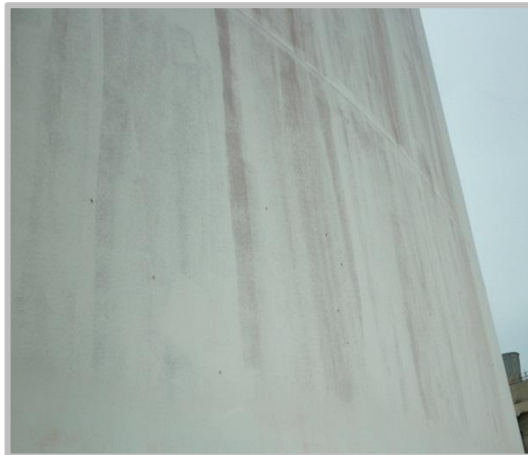
- ◆ El recubrimiento externo del cuerpo presenta entizamiento en el 100% de la superficie y pérdida de la capa de acabado, no apto para el servicio. (ver fotografía 10).

Fotografía 10: Recubrimiento en mal estado.

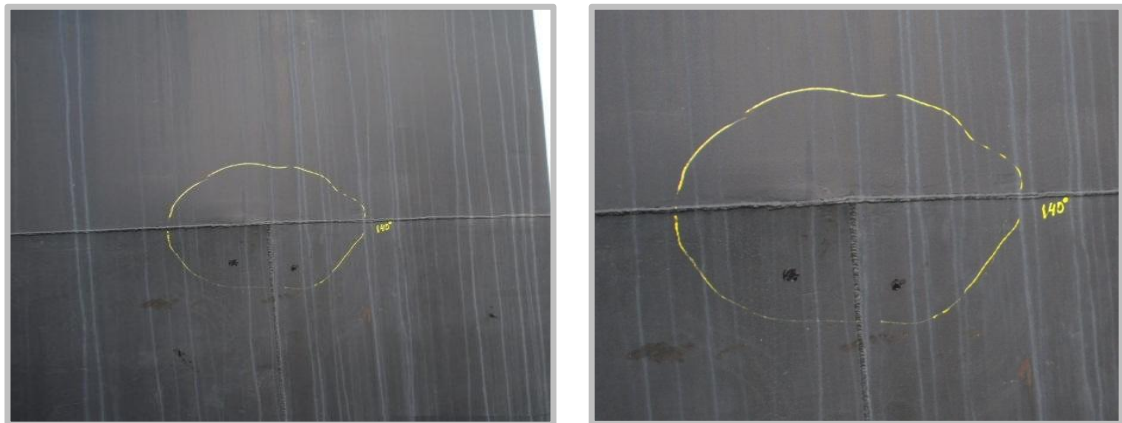
- ◆ Se halló banding hacia los 135°. No se evidencian fisuras ni bajos espesores. (ver fotografías 12 y 13).

Fotografías 12 y 13: Banding.

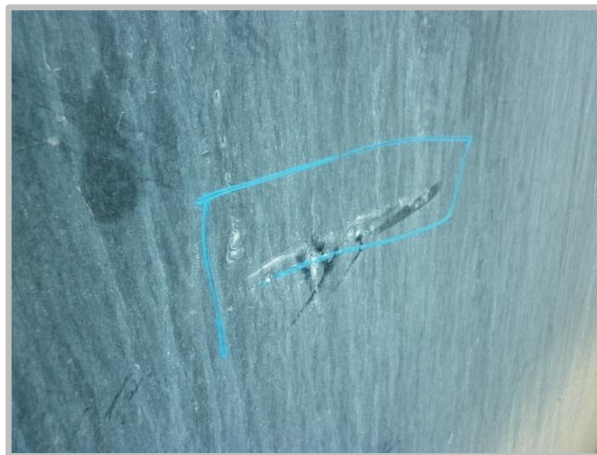
- ◆ Se observan daños mecánicos con profundidades inferiores a 2mm, debidos posiblemente a la remoción de elementos soldados temporalmente al tanque en el proceso de fabricación y/o reparación. (ver fotografía 14).

Fotografía 14: Daños Mecánicos encontrados.

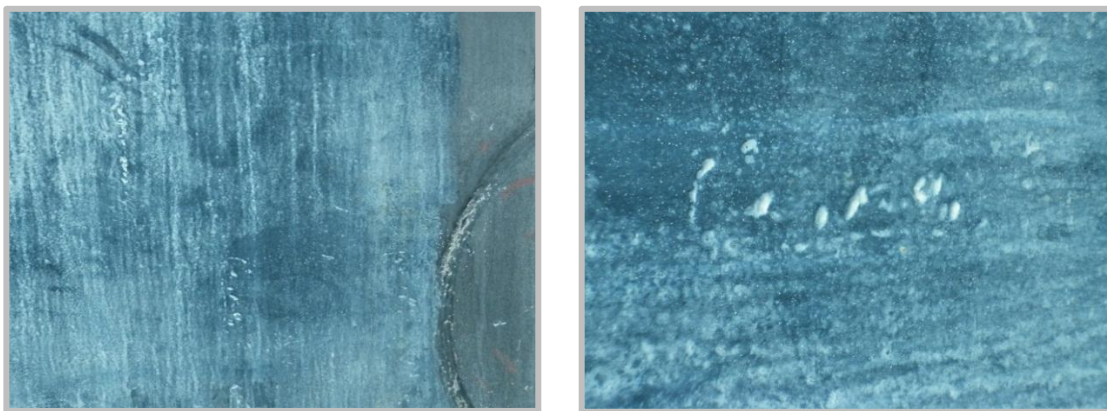
- ◆ Se observan picaduras agrupadas y pasivadas por el recubrimiento de hasta 2mm en zonas localizadas ubicadas en el primer anillo. (ver fotografías 15 y 16).

Fotografías 15 y 16: Picaduras Pasivadas.

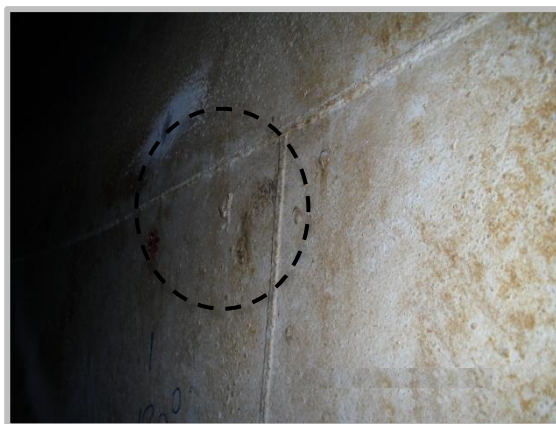
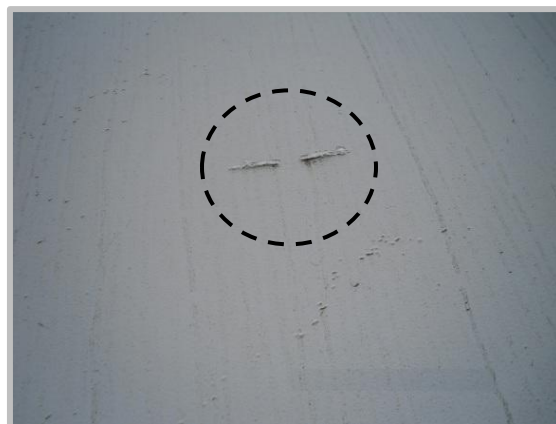
- ◆ La altura del cordón de soldadura perimetral interno, que une al casco con el fondo, cumple con los requerimientos del código API-650, en cuanto a grosor y presentación.
- ◆ En general todas las soldaduras, verticales y horizontales, entre láminas, presentan buena condición de espesor y apariencia. No hay poros, chisporroteos, golpes de arco ni socavados rechazables.
- ◆ Se observan rebabas de soldadura de elementos temporales presentes desde la construcción, que no fueron removidos. Esta condición se presenta tanto interna como externamente. (ver fotografías 17 y 18).

Fotografías 17 y 18: Rebabas internas y externas en el cuerpo.

- ◆ Esmerilar y pulir las rebabas de la operación de soldadura externas e internas indicadas en 4.7.5.2, para uniformidad en las láminas.

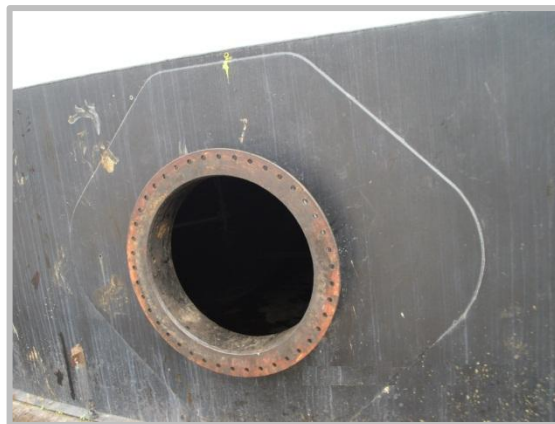
- ◆ Internamente las boquillas presentan corrosión leve, su condición de operación es buena. (ver fotografía 19).
- ◆ En general las láminas del cuerpo no presentan abombamiento alrededor de las boquillas, causadas por deflexión excesiva de la tubería.
- ◆ Las boquillas y Manholes del tanque no presentan indicaciones de fuga en bridas, ciegos o alrededor de su tornillería.
- ◆ Los Manholes no presentan focos de corrosión, daños mecánicos, deformaciones, grietas en las soldaduras y láminas de refuerzo o ruanas.
- ◆ No se observan deformaciones en las láminas del cuerpo cercanas a las penetraciones.
- ◆ Los refuerzos, bridas y cuellos de las boquillas y manholes cumplen con lo establecido en la norma API 650.

Fotografía 19: Manhole

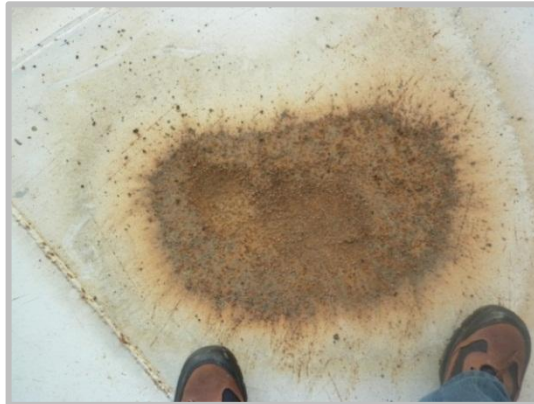
- ◆ Los espesores de los manholes y las boquillas se analizaron según el espesor mínimo presentado en la figura 5-16 a 5-20, Norma API 650, Edición 11, Adendo 2 - Noviembre 2009, Capítulo 5.
- ◆ El recubrimiento del lado externo se encuentra en mal estado. Se observan áreas con picaduras no críticas. (ver fotografía 20).

Fotografía 20: Picaduras no críticas.

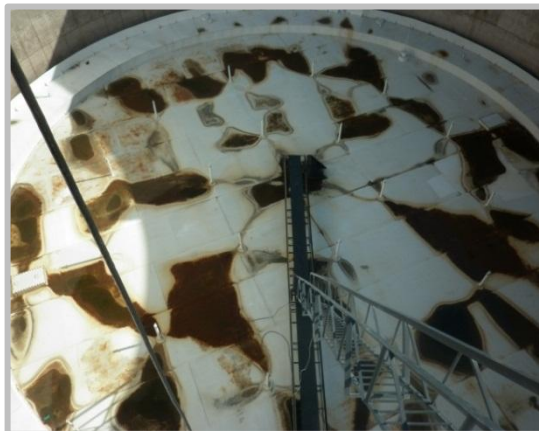
- ◆ Se observan áreas con estancamiento de agua en el techo del tanque. Estas zonas presentan materia orgánica. (ver fotografía 21).

Fotografía 21: Estancamientos de Agua.

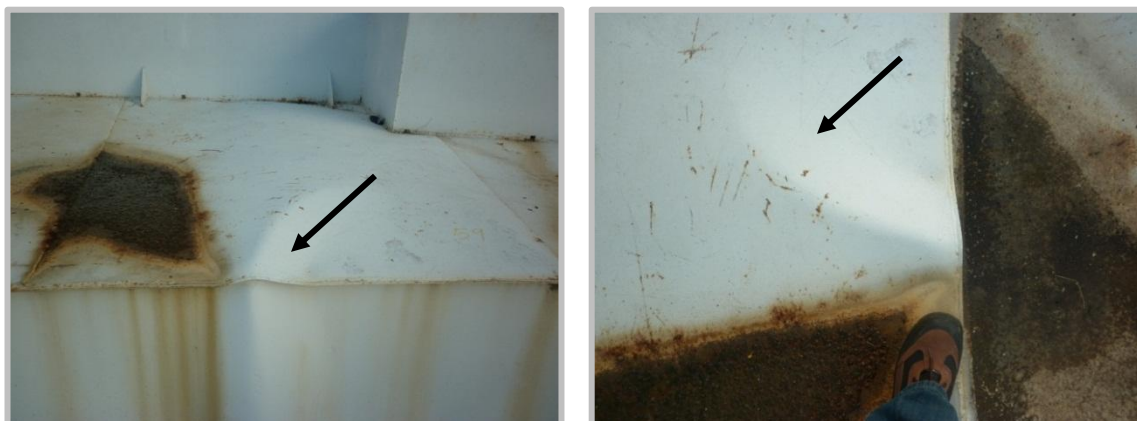
- ◆ No hay presencia de producto ni indicios de falta de hermeticidad.
- ◆ La lámina 59 de los pontones, al igual que la lámina del RIM se encuentran deformados. (ver fotografías 22 y 23).

Fotografías 22 y 23: Pontón del techo flotante.

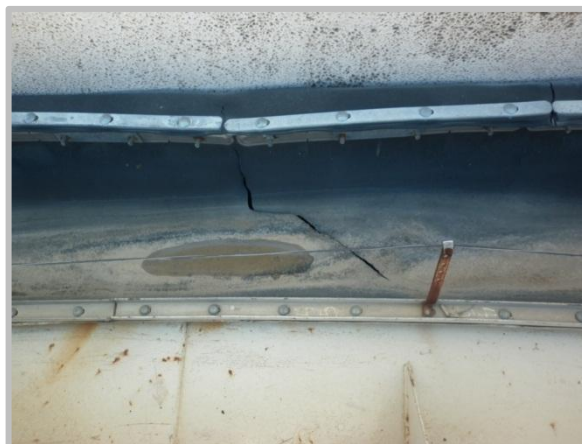
- ◆ El sello secundario alrededor de la lámina 42 se encuentra agrietado y no cumple con su función. (ver fotografía 24).

Fotografía 24: Sello secundario agrietado.

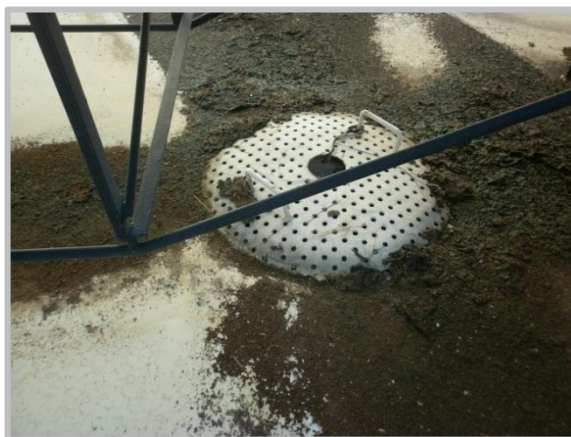
- ◆ Las paredes de los manholes de los pontones no presentan corrosión u otro mecanismo de deterioro.
- ◆ No se visualiza deterioro de la condición mecánica y de corrosión del drenaje pero presenta obstrucción en su circulación por materia orgánica. (ver fotografía 25).

Fotografía 25: Estado del drenaje.

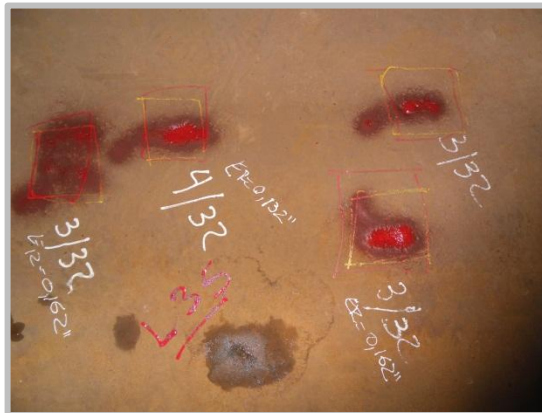
- ◆ En la superficie interior del fondo se observan picaduras críticas en las láminas centrales L16, L18, L19, L26, L29, L35, L38, L39 y L40. Su ubicación con respecto a los vértices de cada lámina se encuentra en el esquema Anexo D. (ver fotografía 28)

Fotografía 28: Picaduras en fondo.

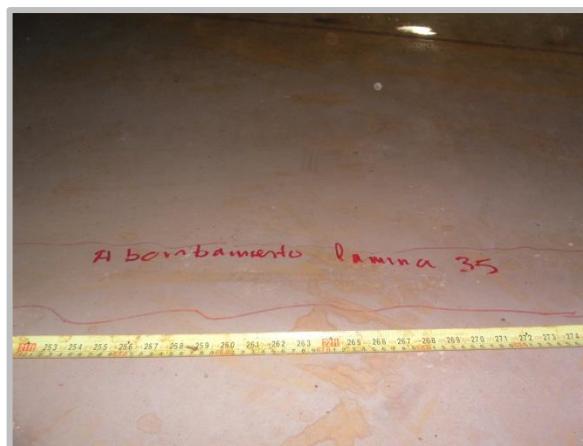
- ◆ Existe deformación plástica en la lámina L35 ubicada en la zona inferior apuntando al este. Es aceptable según ASTM A6, Tabla 13 (deformación no mayor a 6 mm). (ver fotografía 29).

Fotografía 29: Deformación plástica.

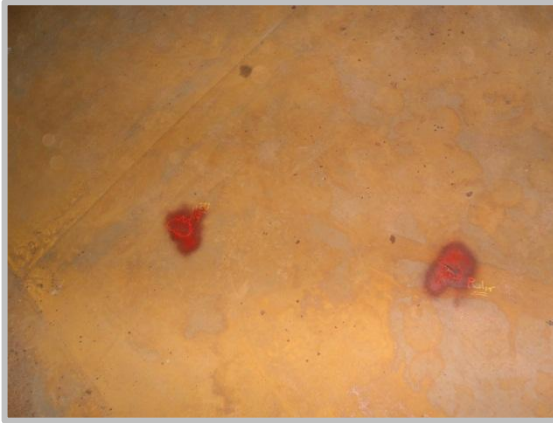
- ◆ Se observan rebabas de soldadura de elementos temporales presentes desde la construcción que no fueron removidos, en las láminas L9, L22, L26. (ver fotografía 30).

Fotografía 30: Rebabas encontradas.

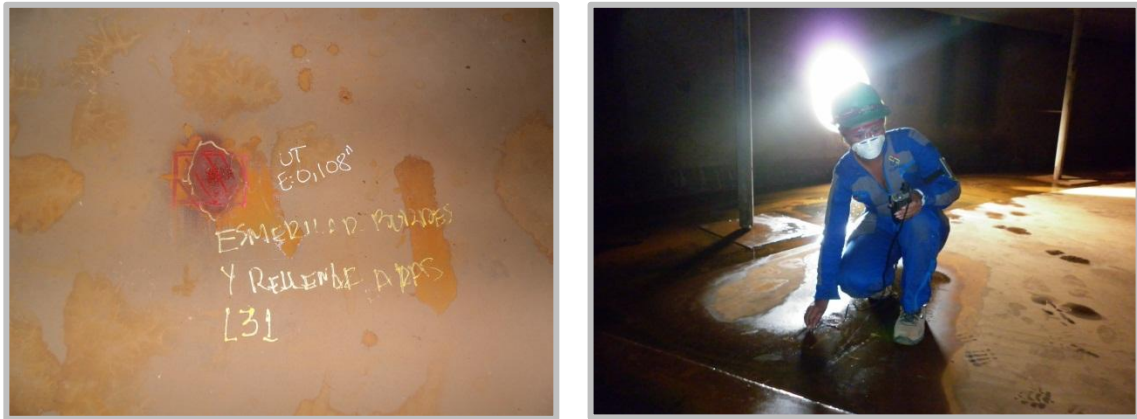
- ◆ Se realizó evaluación mediante MFL al 97% de la superficie del fondo del tanque, donde se encontraron espesores de fondo por debajo de establecido en API 653, en las láminas L31 (0,108 mils) y L33 (0,147 – 0,153 mils), corroborado mediante ensayo UT Scan B. (ver fotografías 32 y 33).

Fotografías 32 y 33: Bajo espesor en L31, verificación por UT.
