**ESTUDIOS DE LOS PROBLEMAS DE INESTABILIDAD DEL BARRIO LOS
COLORADOS UBICADO EN EL PR 03 DEL TRAMO VII SOBRE LA VÍA DE LA
RUTA 45A**

CLAUDIA MARCELA BLANCO SOTO

**UNIVERSIDAD INDUSTRIAL DE SANTANDER
FACULTAD DE INGENIERÍAS FÍSICO MECÁNICAS
ESCUELA DE INGENIERÍA CIVIL
MAESTRIA GEOTECNIA
BUCARAMANGA
2012**

**Trabajo de grado realizado a la modalidad de trabajo de aplicación para optar
el Título de Magíster en Geotecnia**

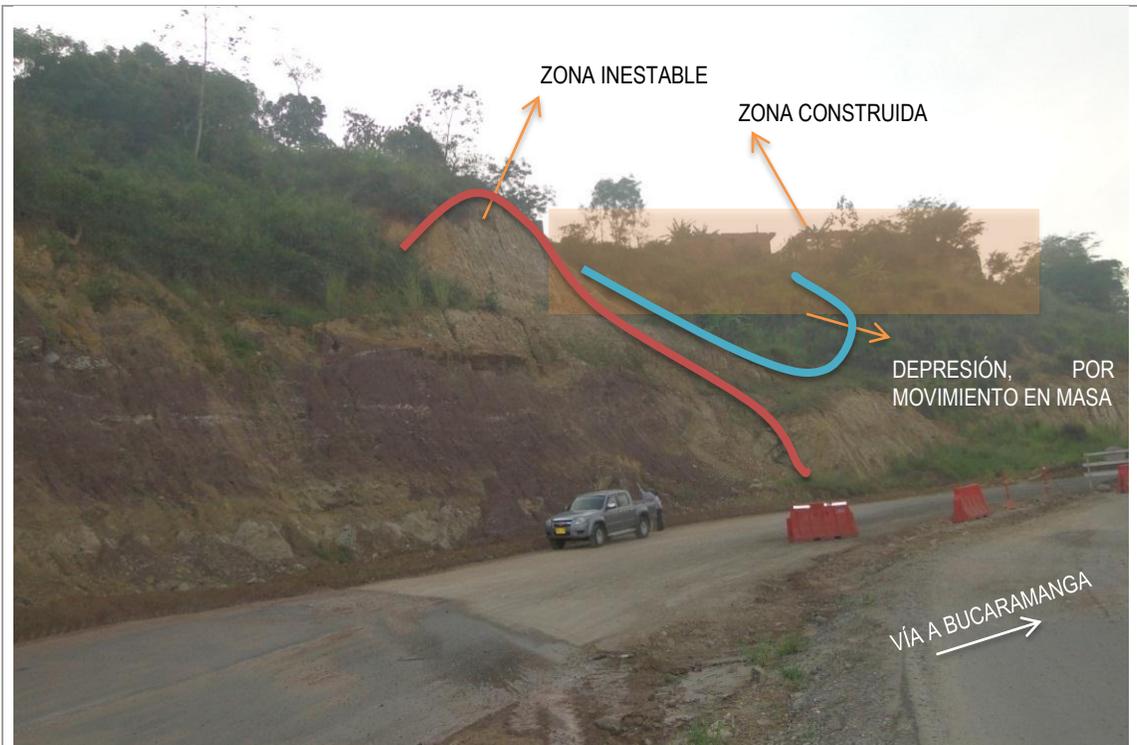
Fotografía 1. Panorámica del talud a analizar, se observan en la corona las viviendas del Barrio Los Colorados.

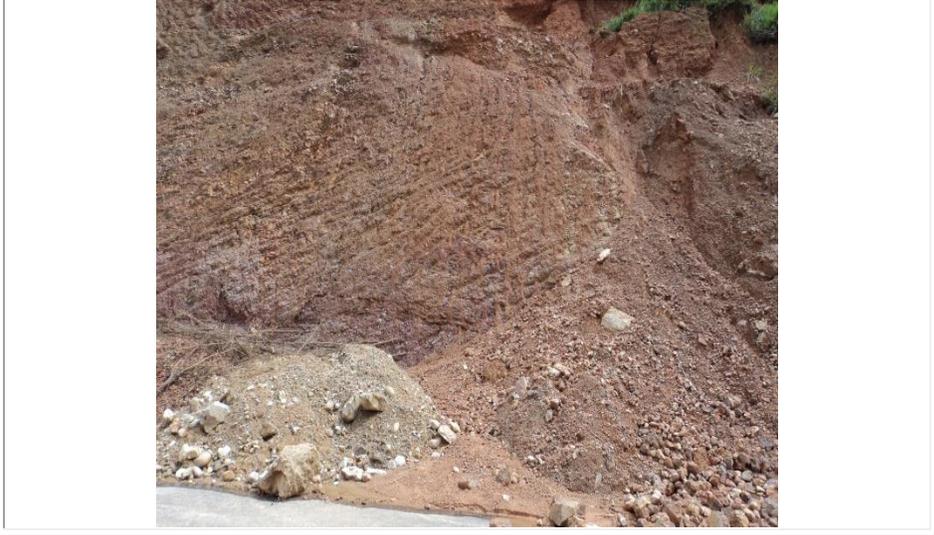
A nivel local, la roca tiende a encontrarse muy fracturada (Diaclasas con espaciamiento entre 2 y 15 cm). La orientación de estas diaclasas y de la estratificación se relaciona en la Tabla 1 y se visualiza en la Fotografía 4 y 5.

Fotografía 4. Afloramiento y conos de derrubios sobre roca altamente fracturada de la Formación Floresta.

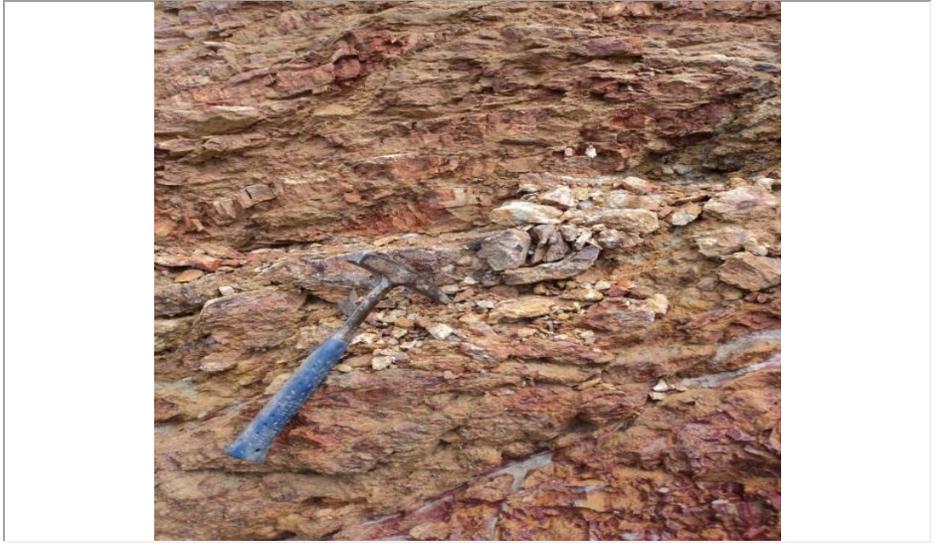
Fotografía 5. Afloramiento y conos de derrubios sobre roca altamente fracturada de la Formación Floresta

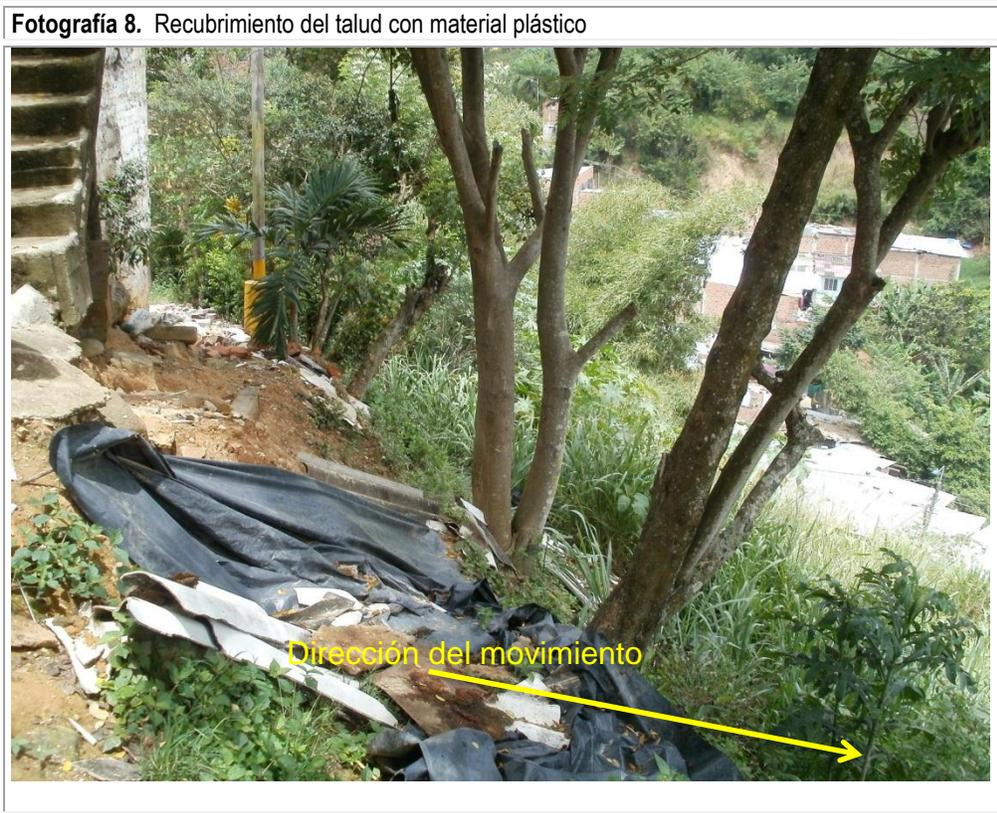
En la corona del talud la comunidad lo recubre en las zonas aledañas a las viviendas con material plástico, para evitar la infiltración del agua lluvia que cae y drena sobre el talud. Ver Fotografía 8.

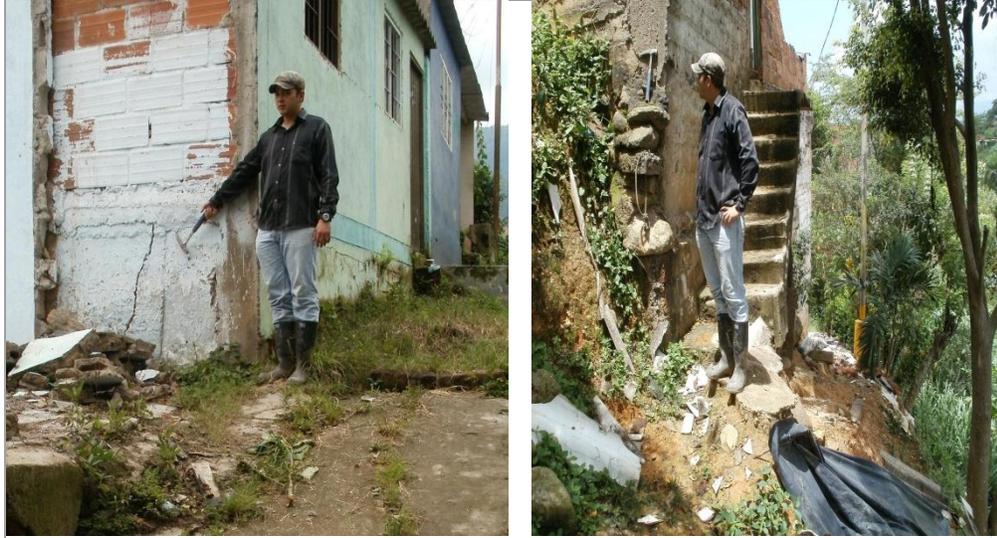
Además la comunidad informo que debido al incremento de las lluvias se evidenciaron grietas en las paredes de las viviendas, hundimientos en los andenes, como se observa en la fotografías 9 y 10

Fotografía 9. y 10. Grietas presentadas en las paredes de las viviendas en la corona del talud.

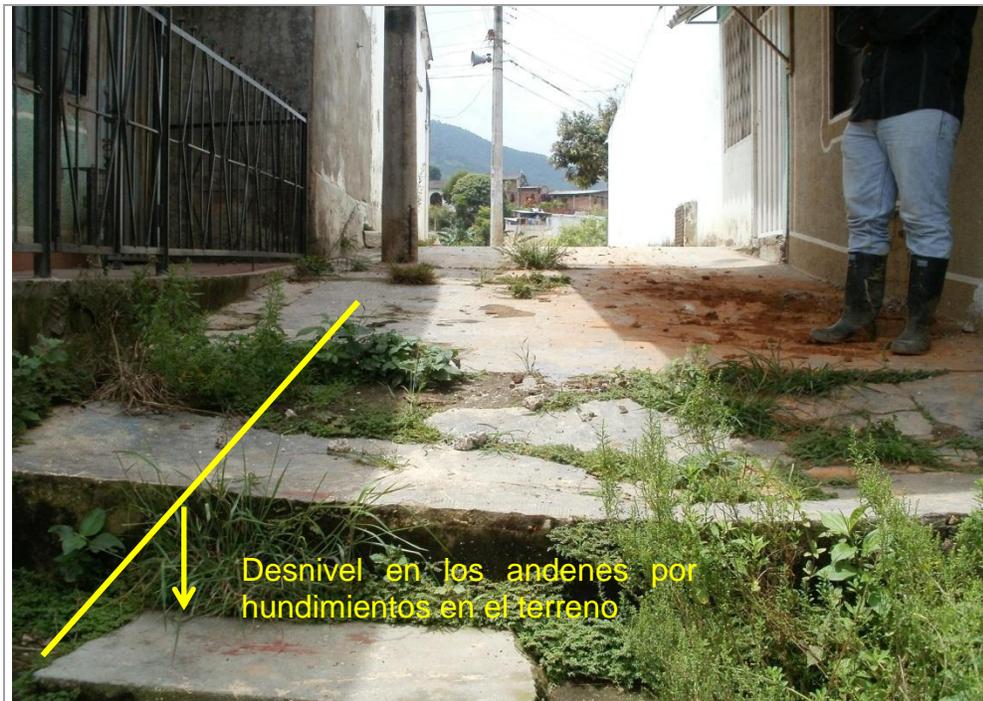
Fotografía 11. Hundimiento del terreno se observa en el cambio de nivel de los andenes

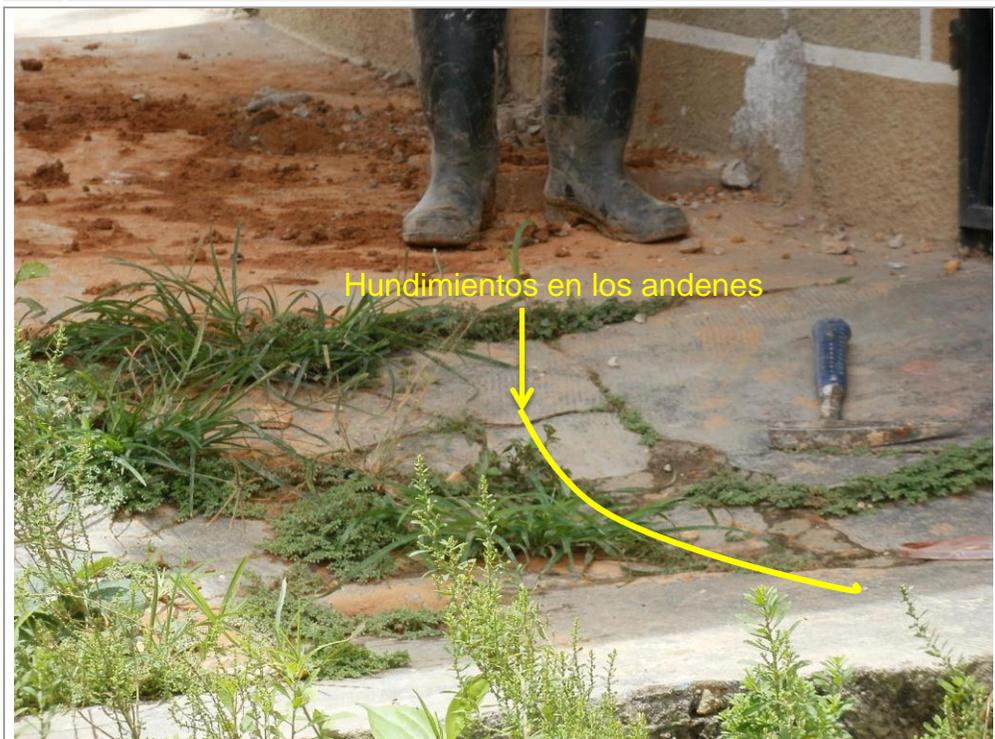
Fotografía 12. Hundimiento del terreno se observa en el cambio de nivel de los andenes

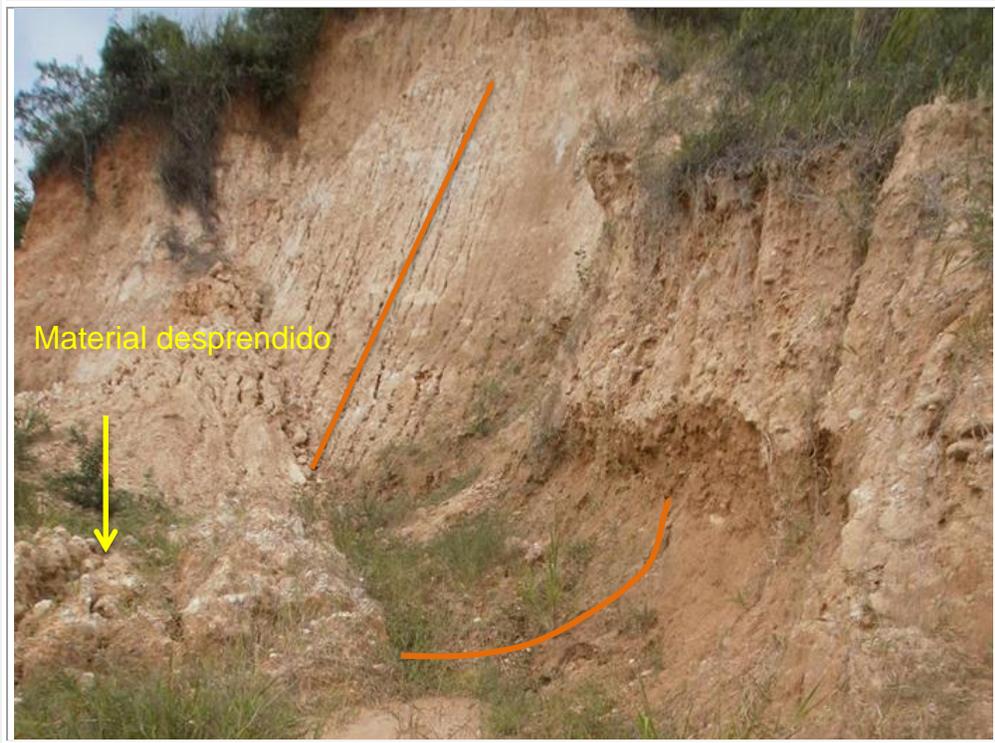
Fotografía 13. Zona donde se muestra la superficie donde se mueve el material

En la pata del talud se encuentra la vía principal en construcción perteneciente al Tramo 7 de la vía Bucaramanga – Rionegro, en campo se observó material desprendido producto del movimiento en masa, que se ha sido removido y ha ocasionado el taponamiento de la vía Nacional, como lo observado en la fotografía No. 13

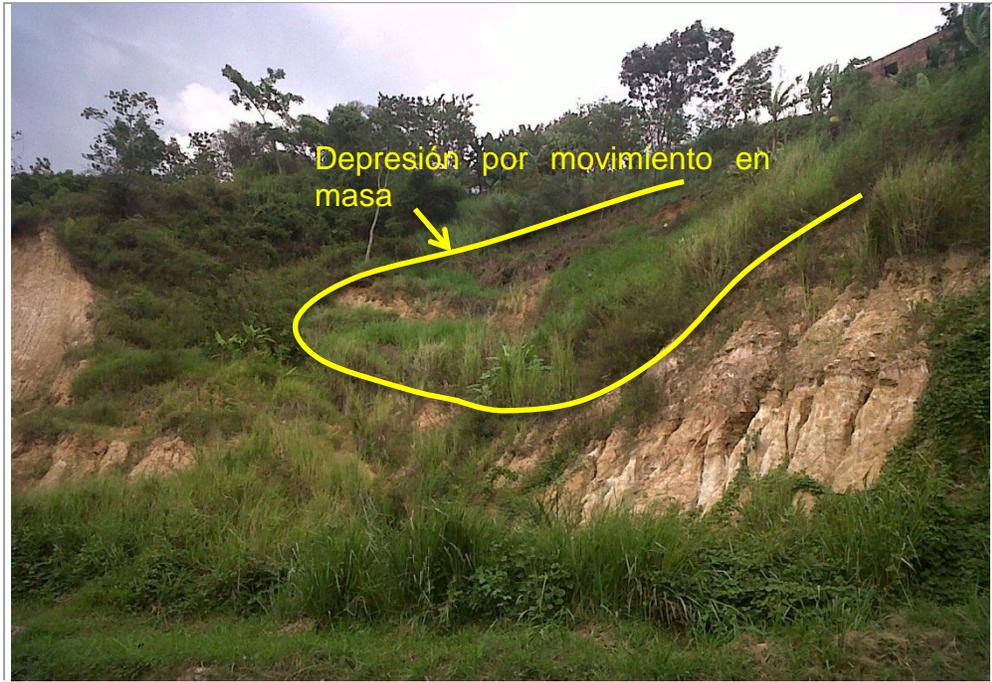
Fotografía 15. Zona de depresión donde ya se ha presentado movimiento de masa

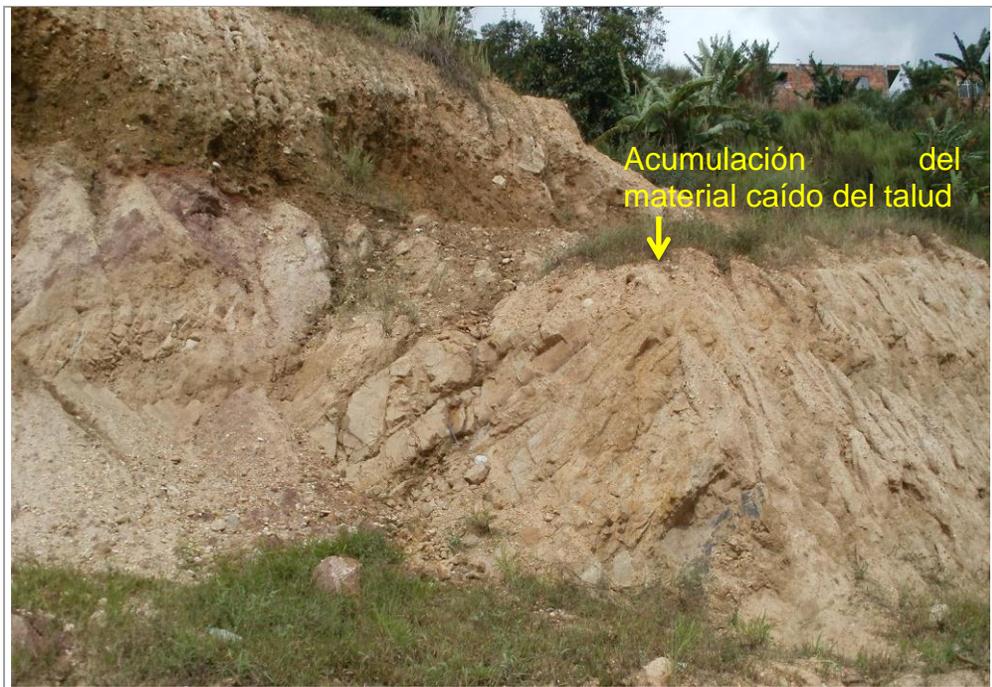
Fotografía 16. Asentamiento de material movido

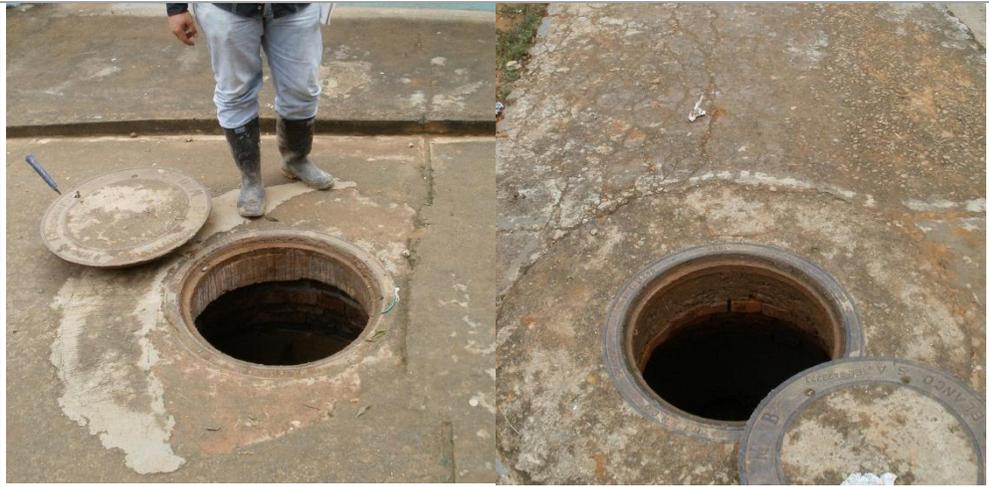
Además informó la comunidad que tenían problemas con el alcantarillado y que este también tenía infiltración hacia el talud. Para esto se realizó una revisión a los pozos de inspección del alcantarillado.

Fotografía 17. Pozos de inspección del sistema de alcantarillado.

Los pozos de inspección de alcantarillado revisados tenían solo una línea mínima de agua, donde se puede señalar que son pocas las viviendas que están conectadas al sistema de alcantarillado o la tubería de este presenta infiltraciones al terreno.

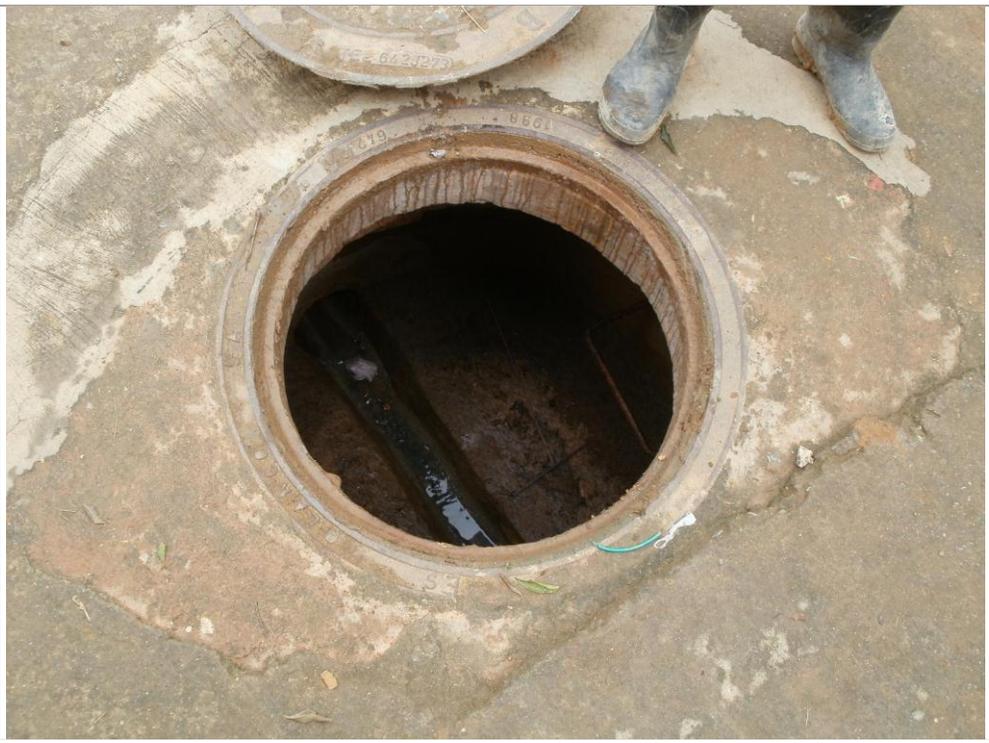
Fotografía 18. Pozos de inspección del sistema de alcantarillado.

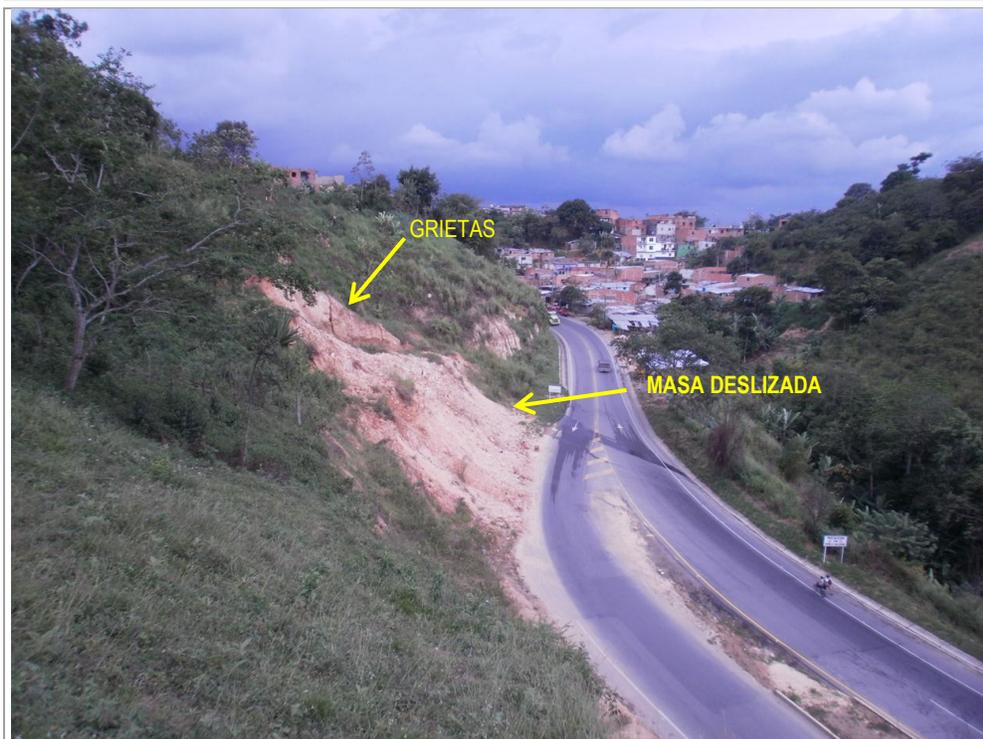
En visita realizada el 24 de agosto de 2011 se observó movimiento de material y desprendimiento de la masa de suelo, como se observan en las siguientes fotografías, la comunidad me informó que el movimiento se presentó después de un torrencial aguacero

Fotografía 28. Movimiento de masa, presentando taponamiento de la vía

Teniendo en cuenta las visitas realizadas y los movimientos presentados se define que el deslizamiento está relacionado con la saturación del suelo debido a las lluvias permanentes e infiltración natural, además que se presentan fugas en los sistemas de agua potable y alcantarillado en el Barrio Colorados.

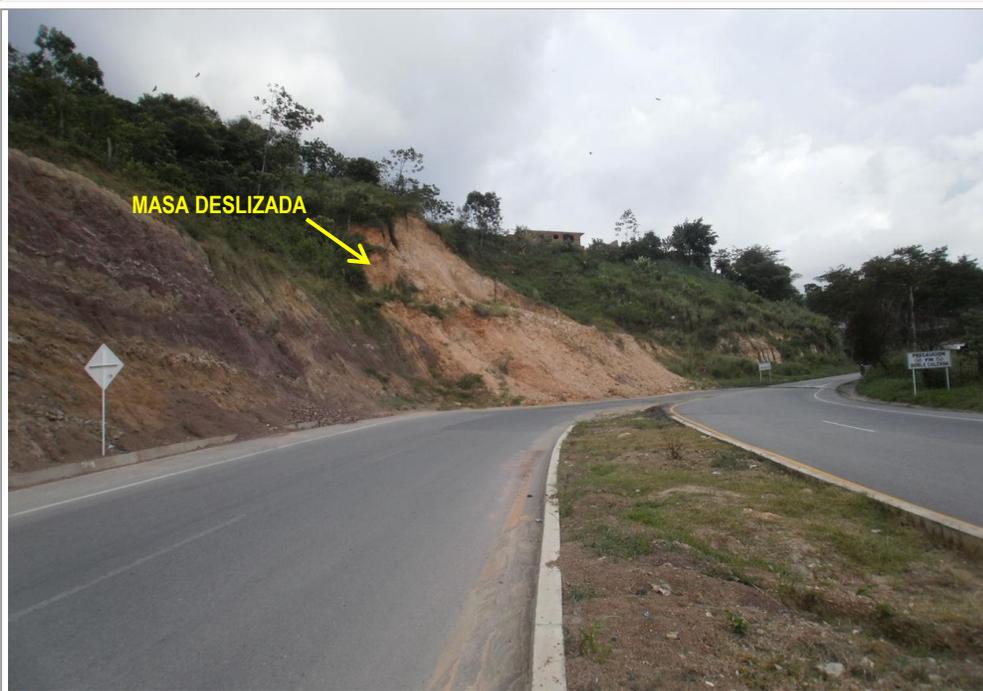
Fotografía 29. Movimiento de masa, presentando taponamiento de la vía

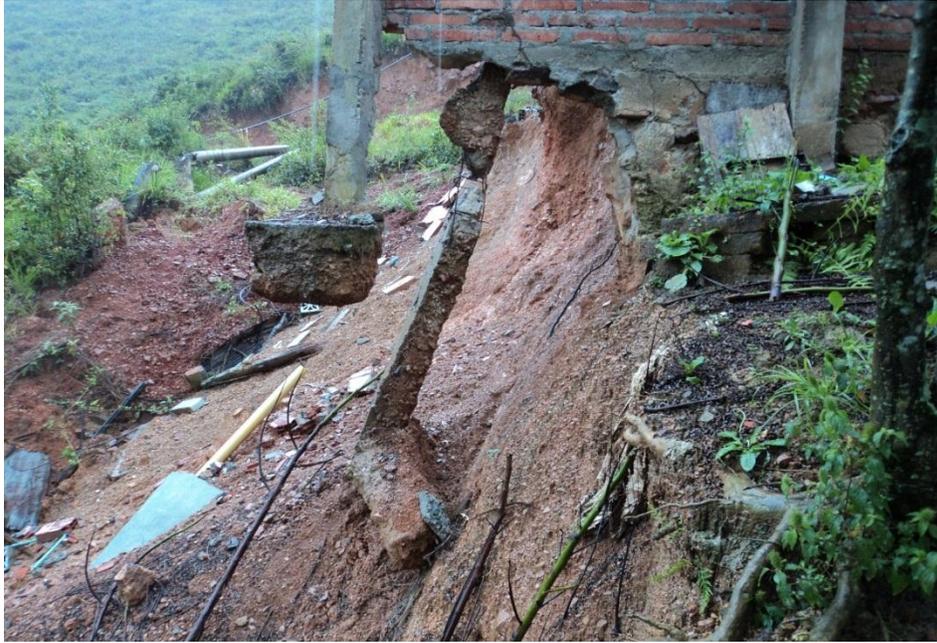
Fotografía 30. Daños en las viviendas que se encuentran en la corona del talud.

- Otro factor activo es la acción antrópica, por la construcción de viviendas en la parte alta del talud y la infiltración de los sistemas de alcantarillado al talud. Sumado a esto la cercanía a fallas activas, aumenta la probabilidad de riesgo. Por lo que se recomienda la reubicación de la hilera de viviendas más cercanas al escarpe.

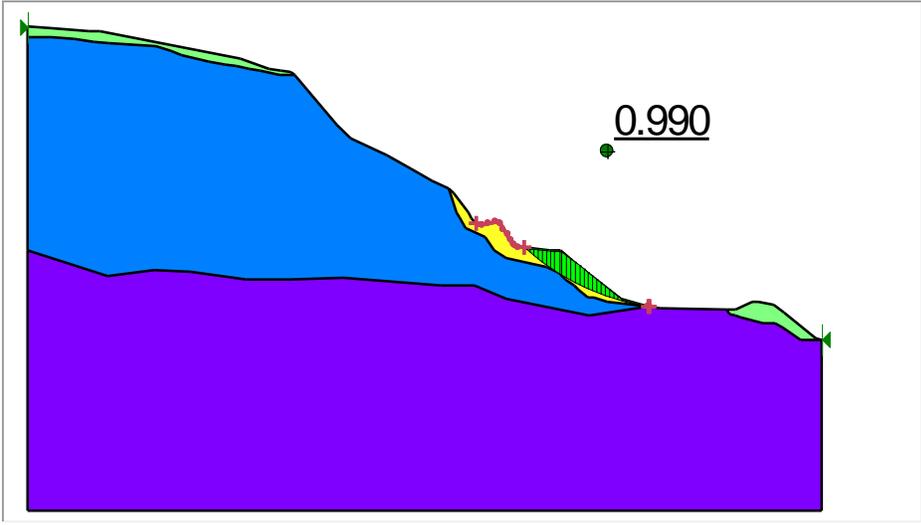
Figura 33. Factor de seguridad = 0.990 No cumple con la norma NSR

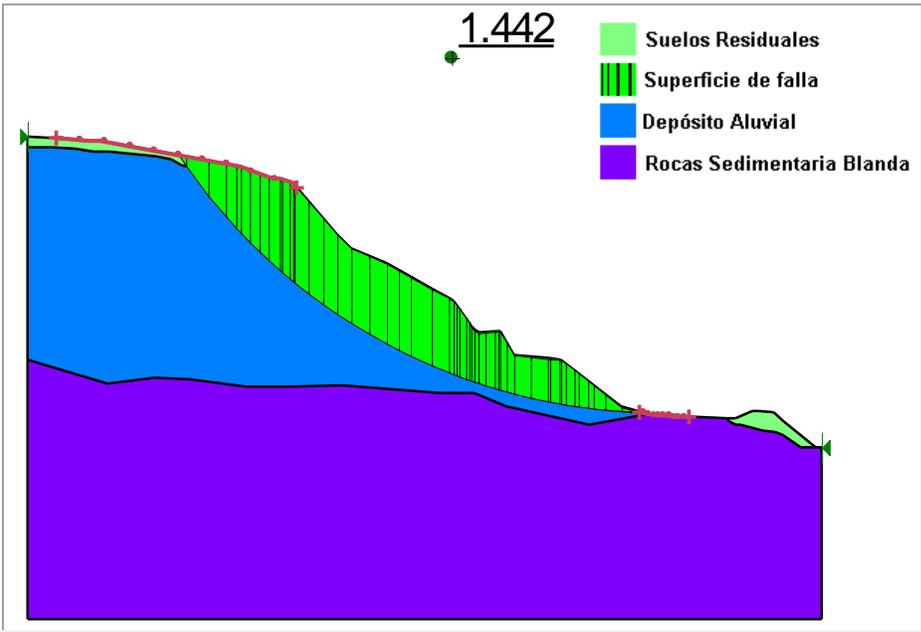
Figura 34. Factor de seguridad = 1.442 No cumple con la norma NSR

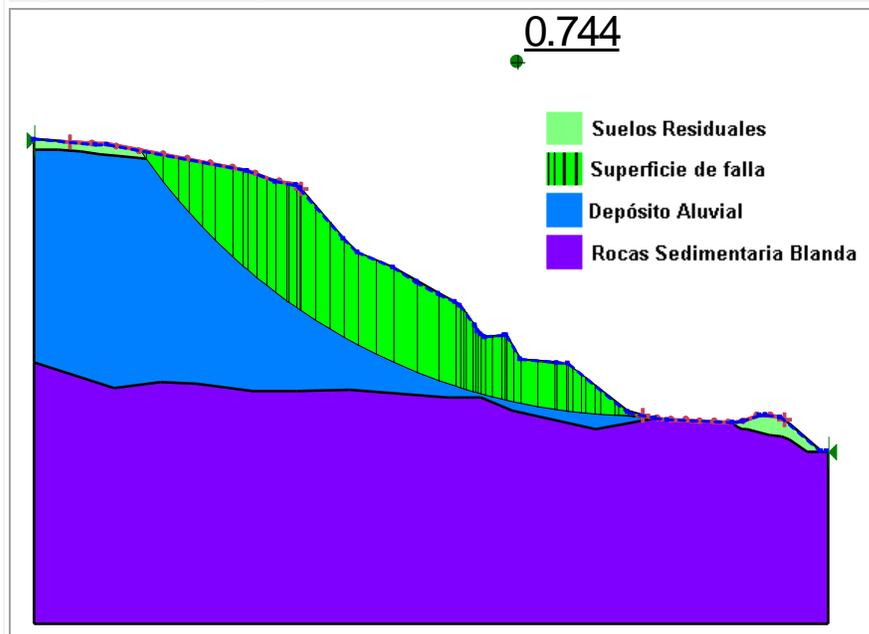
Figura 36. Factor de seguridad = 0.744 No cumple con la norma NSR

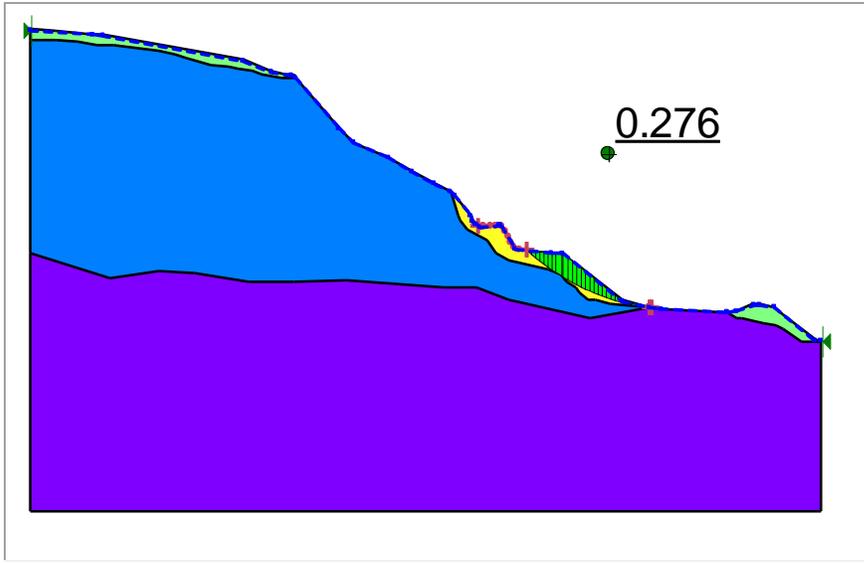
Figura 37. Factor de seguridad = 0.276 No cumple con la norma NSR

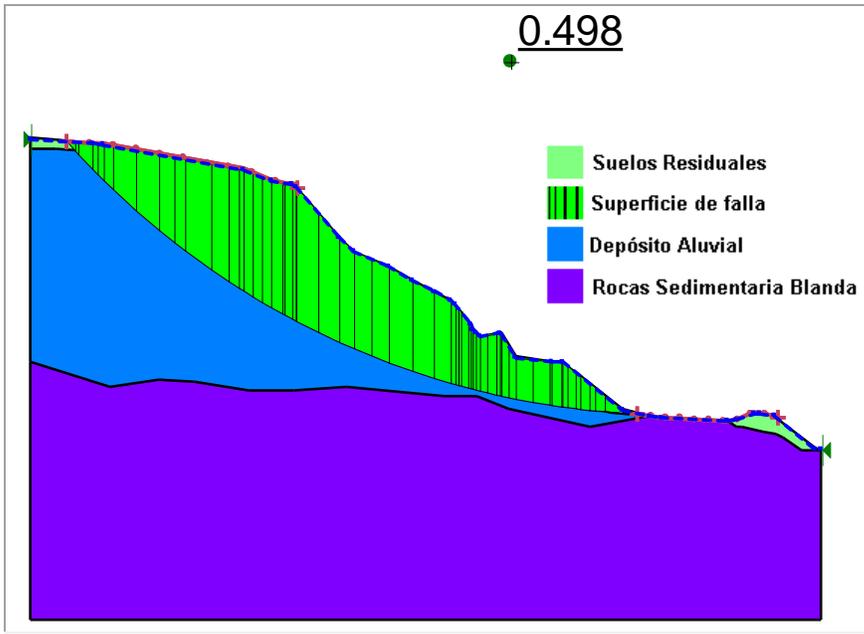
Figura 38. Factor de seguridad = 0.498 No cumple con la norma NSR

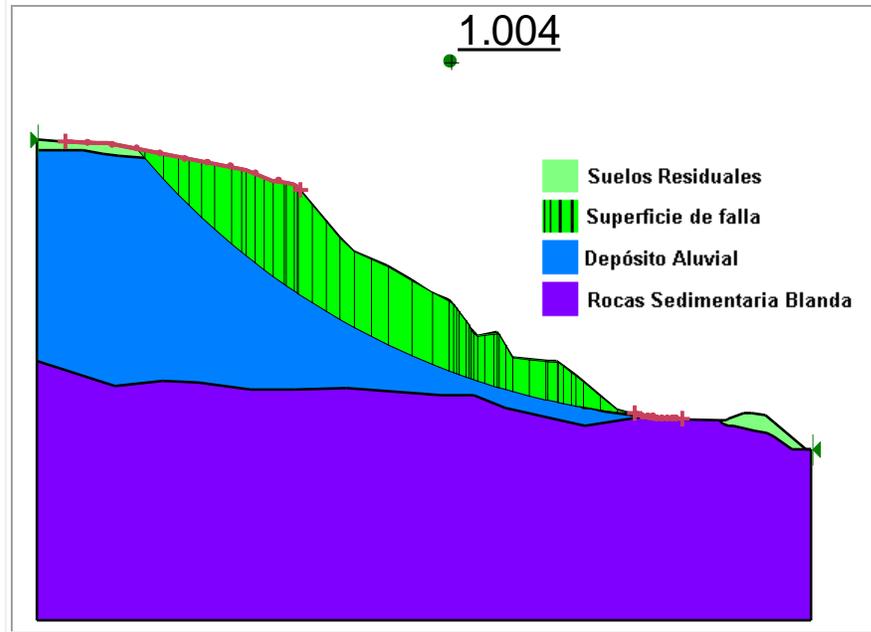
Figura 40. Factor de seguridad = 1.004 No cumple con la norma NSR
