**DISEÑO DE LOS EQUIPOS DEL SISTEMA DE BOMBEO
ELECTROSUMERGIBLE PARA UN CAMPO UBICADO EN LA CUENCA DE
LOS LLANOS ORIENTALES A PARTIR DEL ANÁLISIS DE FALLA**

**UNIVERSIDAD INDUSTRIAL DE SANTANDER
FACULTAD DE INGENIERÍAS FÍSICO-QUÍMICAS
ESCUELA DE INGENIERÍA DE PETRÓLEOS
BUCARAMANGA**

2018

**Trabajo de grado para optar el título de
Ingeniero de Petróleos**

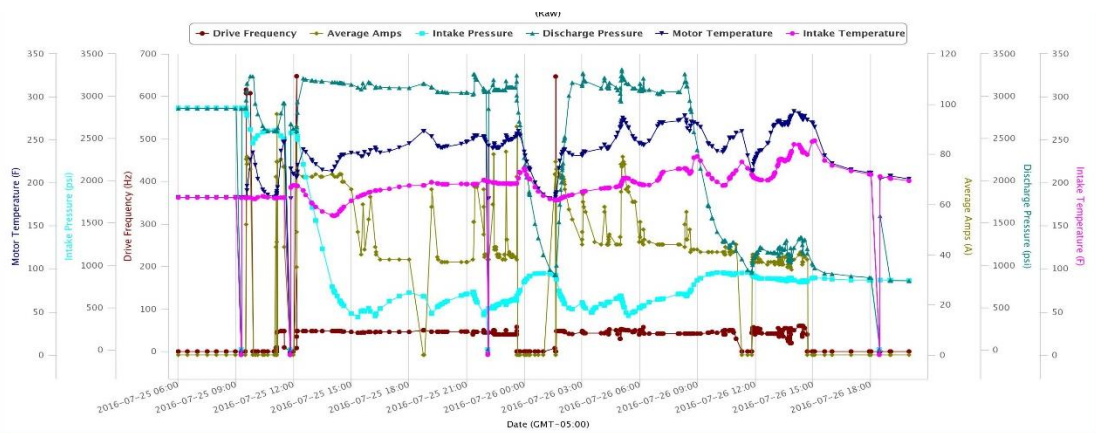
Ilustración 4. Datos del sensor del 25-Jul-16 al 26-Jul-16

2.5.3 Eventos del sensor. El día 25 de Julio, 2016, se arranca el pozo en simultáneo con el pozo vecino al cual nombraremos pozo 2; se evidencia una caída drástica en la presión de entrada desde una estática alrededor de 2559 psi a casi 450 psi con una frecuencia inicial de 45 Hz, inmediatamente se presenta inestabilidad operativa y se realizan diferentes maniobras en la frecuencia de operación para tratar de estabilizar el sistema, sin obtener éxitos.

Julio 25, 2016, cerca de la media noche se apaga el pozo por casi dos horas, la presión de entrada, solo se reestablece hasta 897 psi.

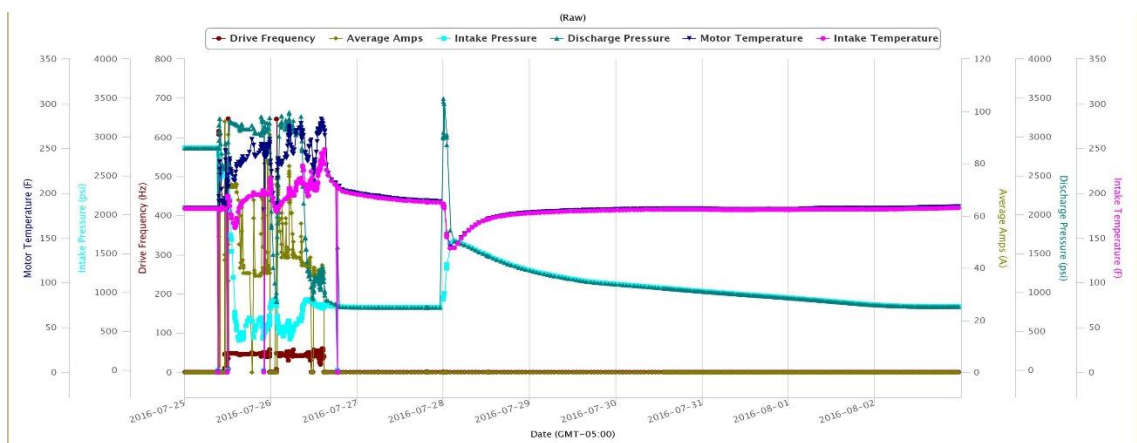
Ilustración 5. Datos del sensor del 25-Jul-16 al 2-Ago-16

Julio 26, 2016. 11: 07 am se realiza una parada del sistema BES para evaluar un posterior arranque, este se realiza 1 hora después en rampa progresiva, no se obtienen incrementos en la presión de descarga incluso con frecuencia entre 55 y 60 Hz. El equipo de bombeo electrosumergible queda parado para evaluación posterior.

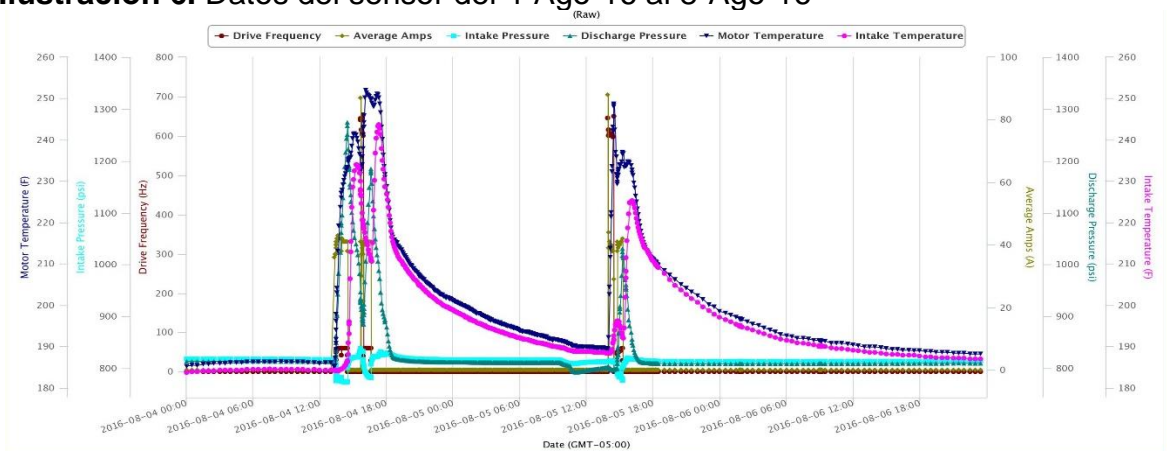
Ilustración 6. Datos del sensor del 4-Ago-16 al 8-Ago-16

Durante los días 04 y 05 de agosto 2016, se realizan arranques al sistema BES a frecuencia de hasta 60 Hz sin tener aporte en superficie. Durante las pruebas, la máxima presión de descarga alcanzada fue de 1247 Psi, es decir, no se crea un diferencial de presión lo suficientemente grande para alcanzar el levantamiento requerido.

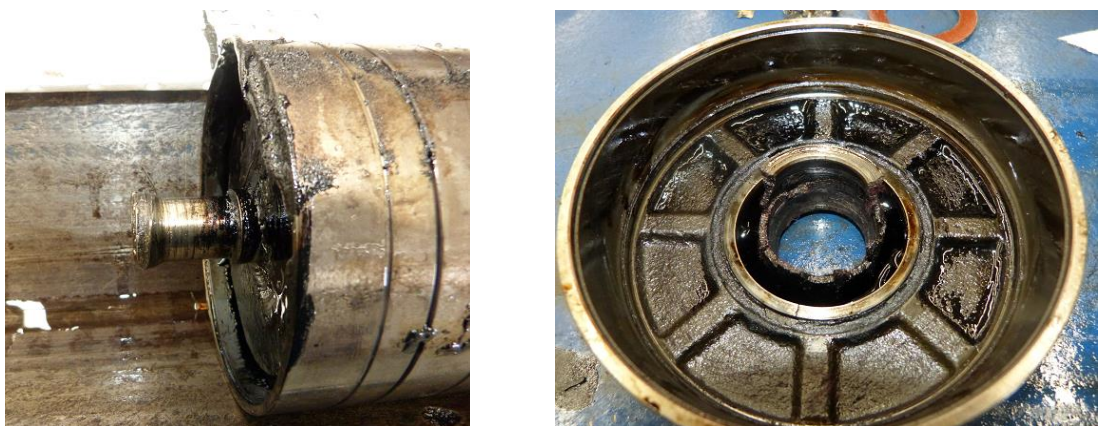
Ilustración 7. Ruptura del eje y etapa cercana al área de la fractura

2.5.5 Causa de la falla. La falla mecánica traducida en la rotura de eje en la bomba del sistema de bombeo electrosumergible del pozo 1, obedece a una condición inestable de operación, característico de alto contenido de gas y bajo aporte del pozo. Dicha condición genera un incremento en la temperatura y alto empuje descendente en los componentes del sistema, ocasionando degradación en algunos elementos como son los cojinetes cerámicos de estabilización en las bombas, hasta desacoplar el bushing de la cavidad del difusor; incrementando así, el desgaste de los bujes y afectando el eje.

2.5.6 Conclusión. La bomba fue diseñada para trabajar bajo rangos de producción entre 1200 y 480 BFPD a nivel de la bomba, pero en los perfiles de temperatura se evidencia que las tasas fueron mucho más bajas que las mencionadas anteriormente, lo que indica que la bomba trabajó con baja sumergencia. Durante el periodo operativo del sistema de bombeo, no se tuvo nunca una condición estable de operación, debido a continuos eventos de bloqueo por gas. Posteriormente se presenta una pérdida de flujo, condición que ocasionó un incremento en la temperatura de los componentes del sistema, afectando principalmente los cojinetes cerámicos de la bomba, finalizando en una fractura de eje.

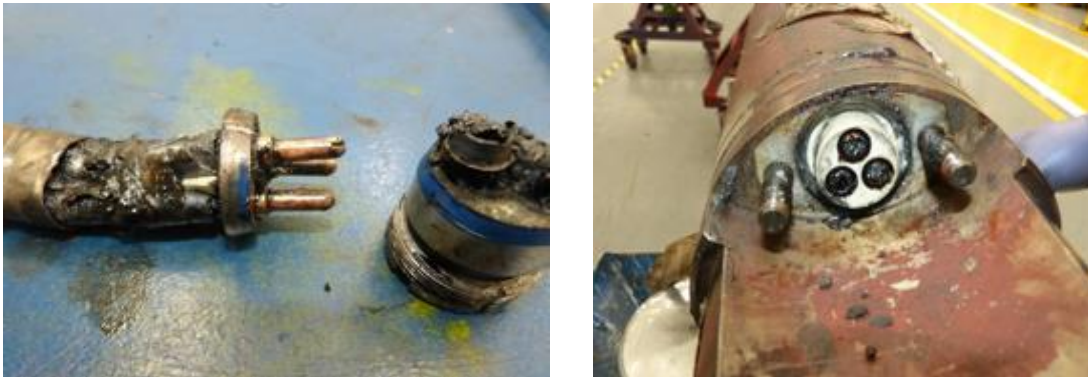
Ilustración 8. Elongación y discontinuidad de coraza, marcas de alta temperatura

2.6.1 Causa de la falla. La falla inicial del equipo obedece a la fractura del eje en la bomba inferior, la cual es consecuencia de la pérdida de estabilización. Esta pérdida de estabilización es producto de bloqueos por gas y por ende baja refrigeración en el sistema que promueve degradación de los compliant o'ring y como consecuencia el desprendimiento del bushing.

Dicha condición genera recalentamiento en los elementos que causa finalmente la fractura del eje, en este caso en el extremo inferior de la bomba lower. El peor de los casos indicaba que el mínimo caudal podía ser 500 bpd, de acuerdo al match se aprecia un Q de 135 bpd aprox con una eficiencia de la bomba de 5%, lo que genera una baja refrigeración del sistema.

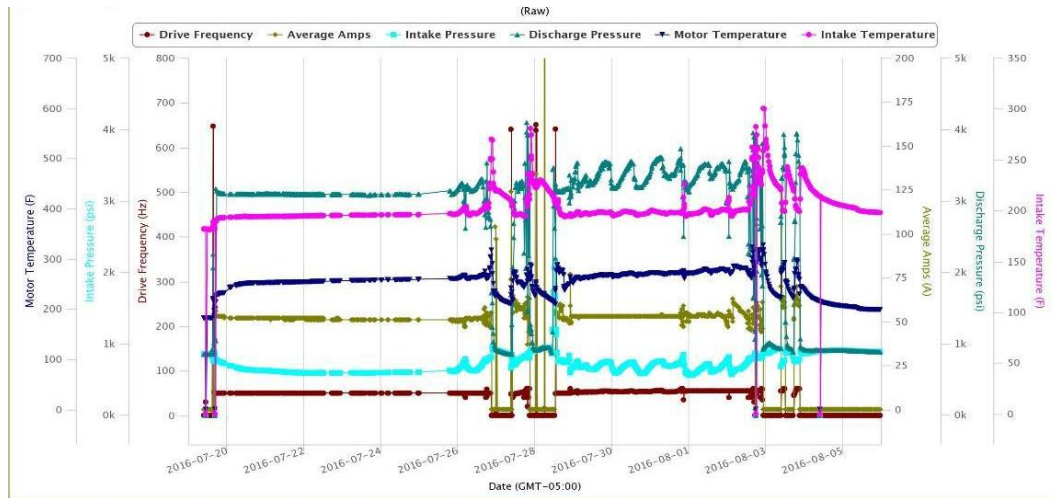
Ilustración 45 Datos del sensor del 20-Jul-16 al 5-Ago-16

Periodo del 28 de Julio al 02 de agosto, 2016. Equipo BES presenta comportamiento inestable y constantes bloqueos por gas con pérdida de producción en superficie; cabe destacar que durante este periodo ya los pozos 1 y pozo 3 fueron arrancados y diferentes maniobras estaban siendo realizadas.

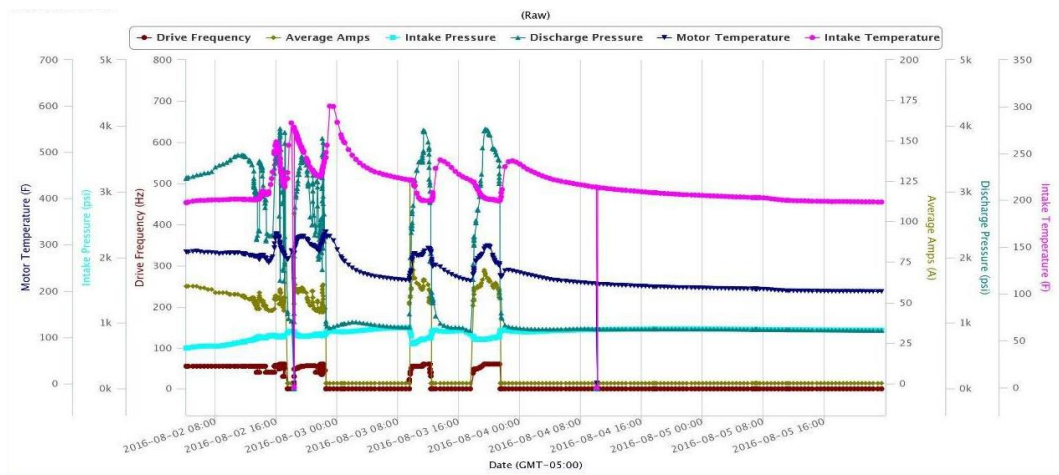
Ilustración 46 Datos del sensor del 2-Ago-16 al 5-Ago-16

Agosto 02, 2016. Luego de pararse el equipo BES por perdida de producción (bloqueo por gas), se trata de realizar un nuevo intento de arranque, observando una mayor presión diferencial para una misma frecuencia, lo que es característico de una restricción en el levantamiento de la bomba, fuese esto por incremento de presión de cabeza y/o enfriamiento de fluido de bajo API en la tubería.

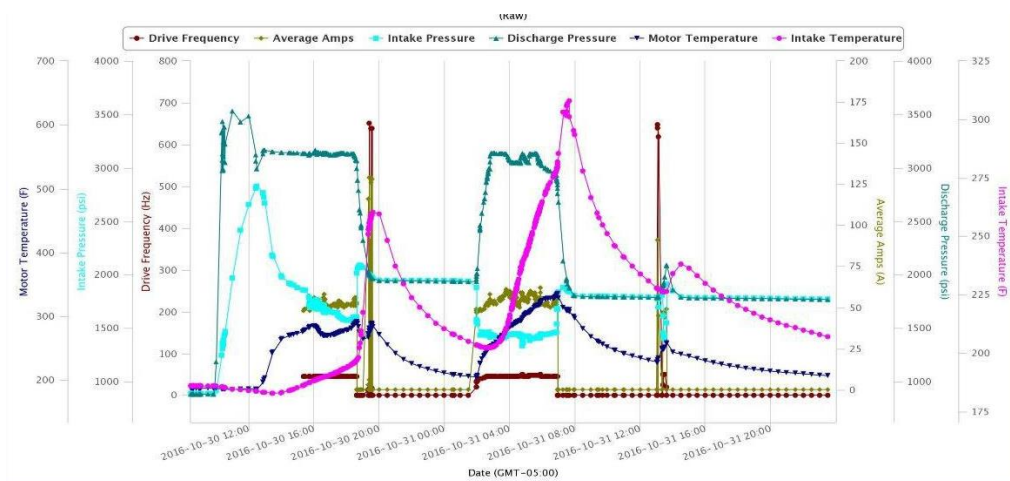
Ilustración 47 Datos del sensor del 30-Oct -16 al 31-Oct-16

Octubre 30, 2016. Luego de realizar una inyección en directa de fluido, se procede a realizar intento de arranque, pero se presentan alarmas por temperatura de intake, esto debido a la pobre refrigeración del sistema BES porque el pozo todavía tenía mucho fluido controlando el aporte del mismo.
