**INSPECCIÓN DE TUBERIAS DE PRODUCCIÓN DEL SECTOR PETROLERO,  
BASADA EN LA TÉCNICA DE ULTRASONIDO AVANZADO DE EL EQUIPO  
PHASED ARRAY; OBTENIENDO RESULTADOS EN TIEMPO REAL**

**UNIVERSIDAD INDUSTRIAL DE SANTANDER  
FACULTAD DE INGENIERIAS FISICO-QUIMICAS  
ESCUELA DE INGENIERIA DE PETROLEOS  
BUCARAMANGA**

**Proyecto de grado presentado como requisito para optar al título de  
Ingeniero de Petróleos**

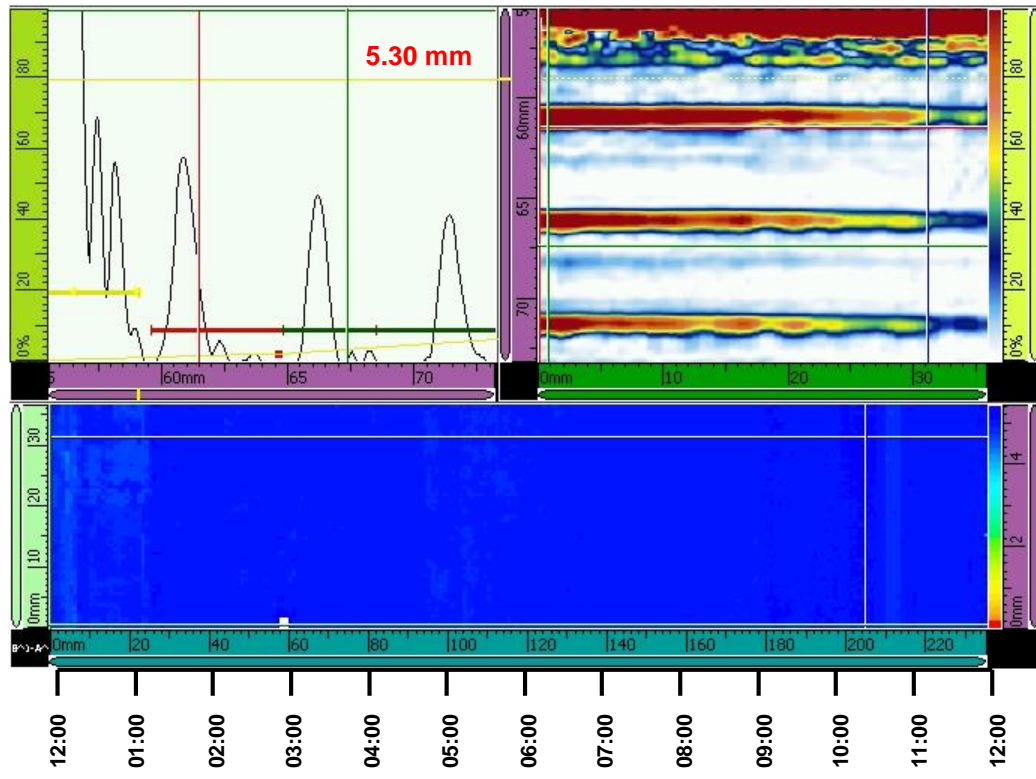
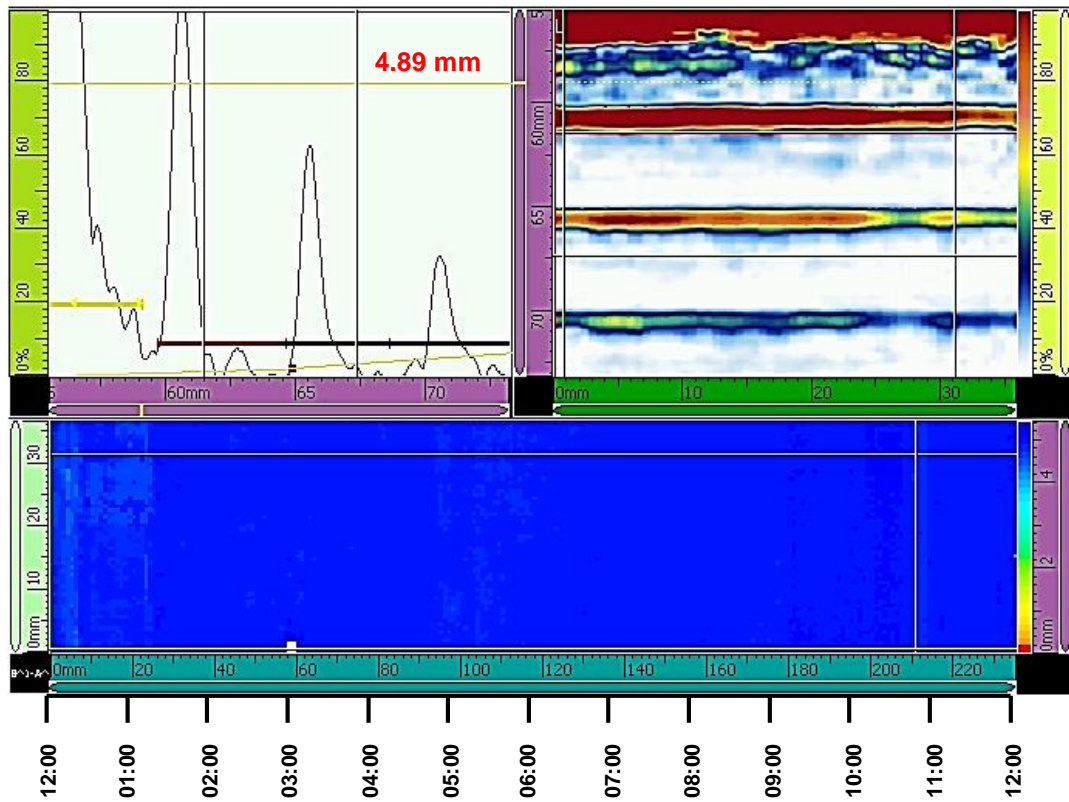
En las figuras 55 y 56 se observa el barrido de 235 mm realizado en el tubo 12-082, el cual abarca todo el perímetro. Se evidenció que el espesor en toda la zona se encuentra constante con un valor promedio de 5.30 mm, y sin una disminución significativa del espesor generado por procesos de corrosión. Sin embargo, en la zona comprendida entre la posición horaria de las 10:00 y las 11:00 se observa una franja de 4 mm de diferente color, donde se obtuvo un espesor promedio de 4.89 mm correspondiente posiblemente a la soldadura longitudinal del tubo (tubería con costura).

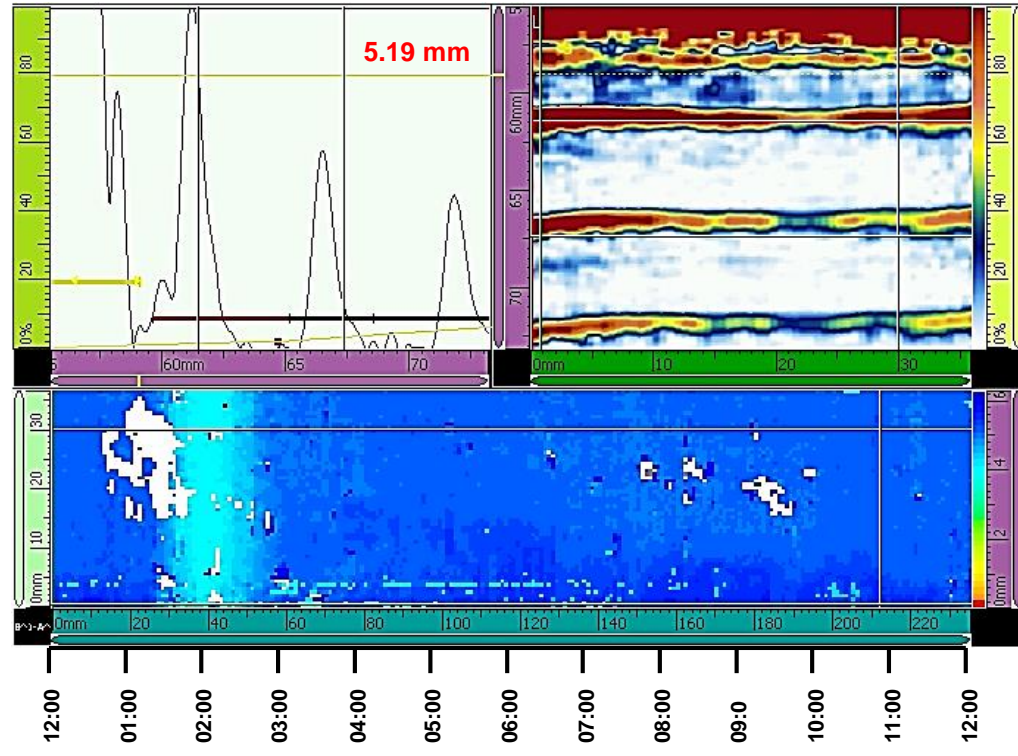
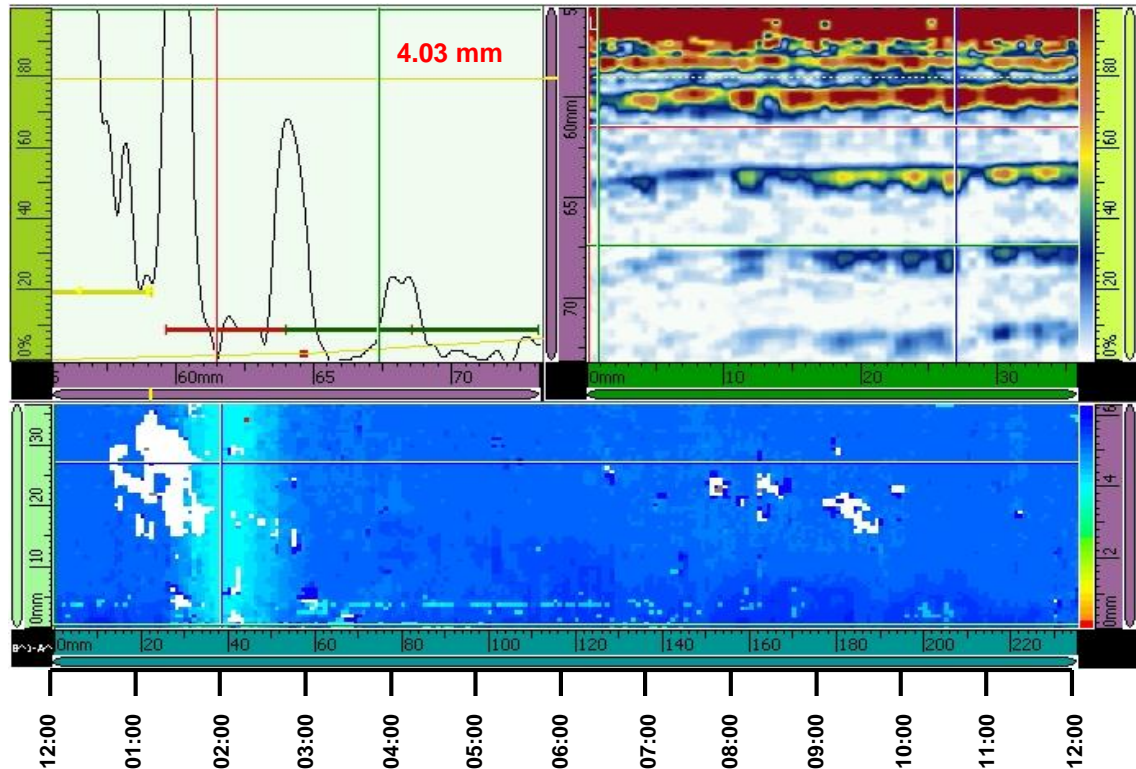
En las figuras 57 y 58 se observa el barrido de 235 mm realizado en el tubo 13-037, el cual abarca todo el perímetro. Se observó una zona del tubo con daño mecánico externo de aproximadamente 30 mm de ancho; el cual fue evidenciado en el barrido realizado, mostrando disminución de espesor en la zona horaria comprendida entre la 1:00 y las 3:00, con un espesor mínimo de 4.03 mm (ver figura 56). El espesor promedio medido en el resto del tubo fue de 5.19 mm.

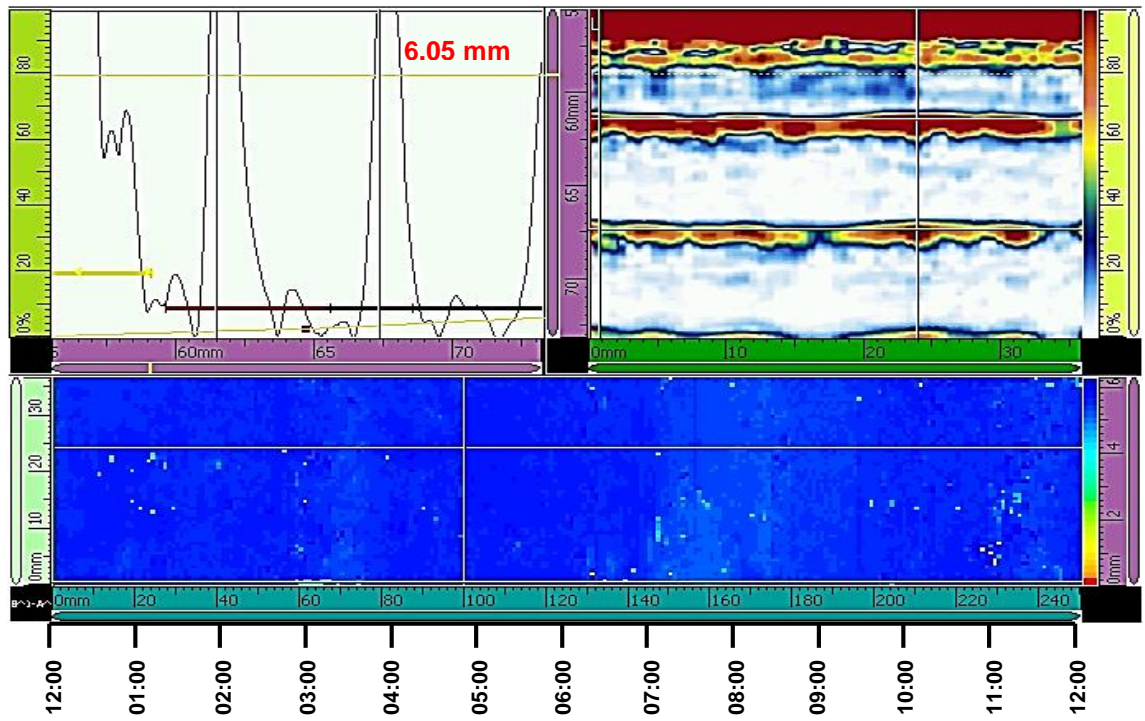
Figura 60. Representación A-Scan, S-Scan y C-Scan zona de menor espesor.

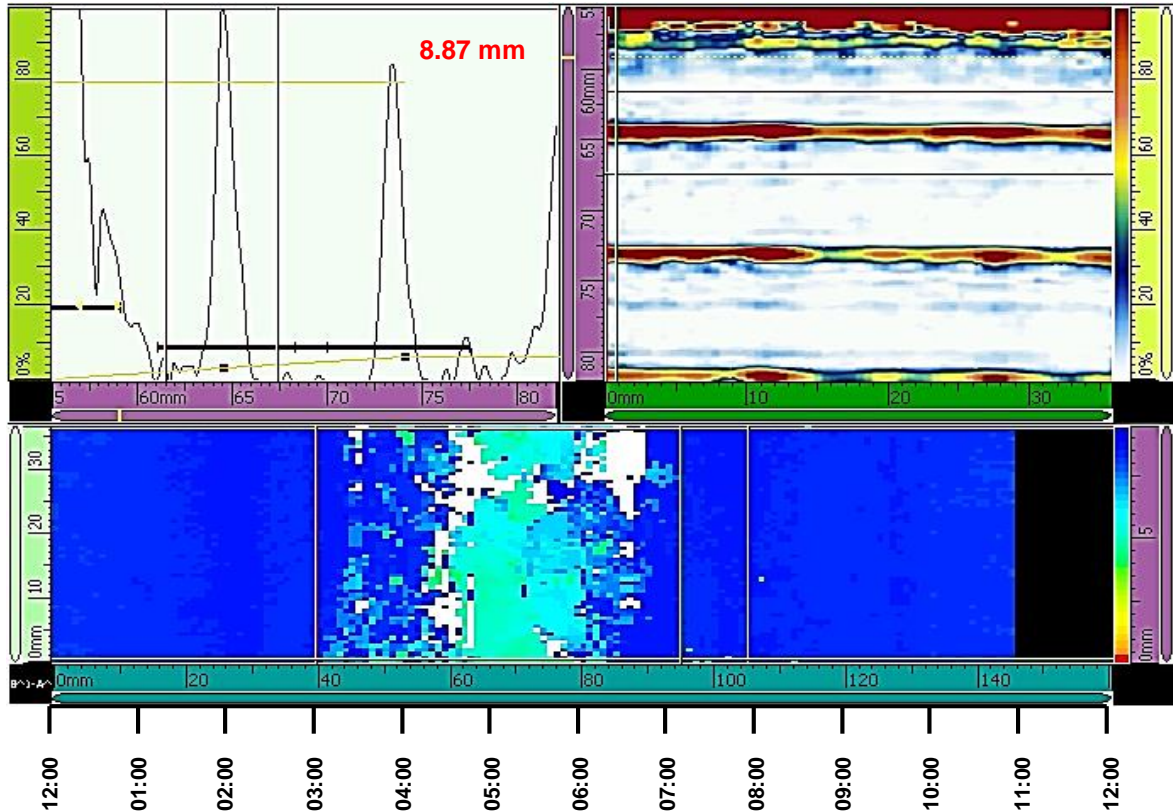
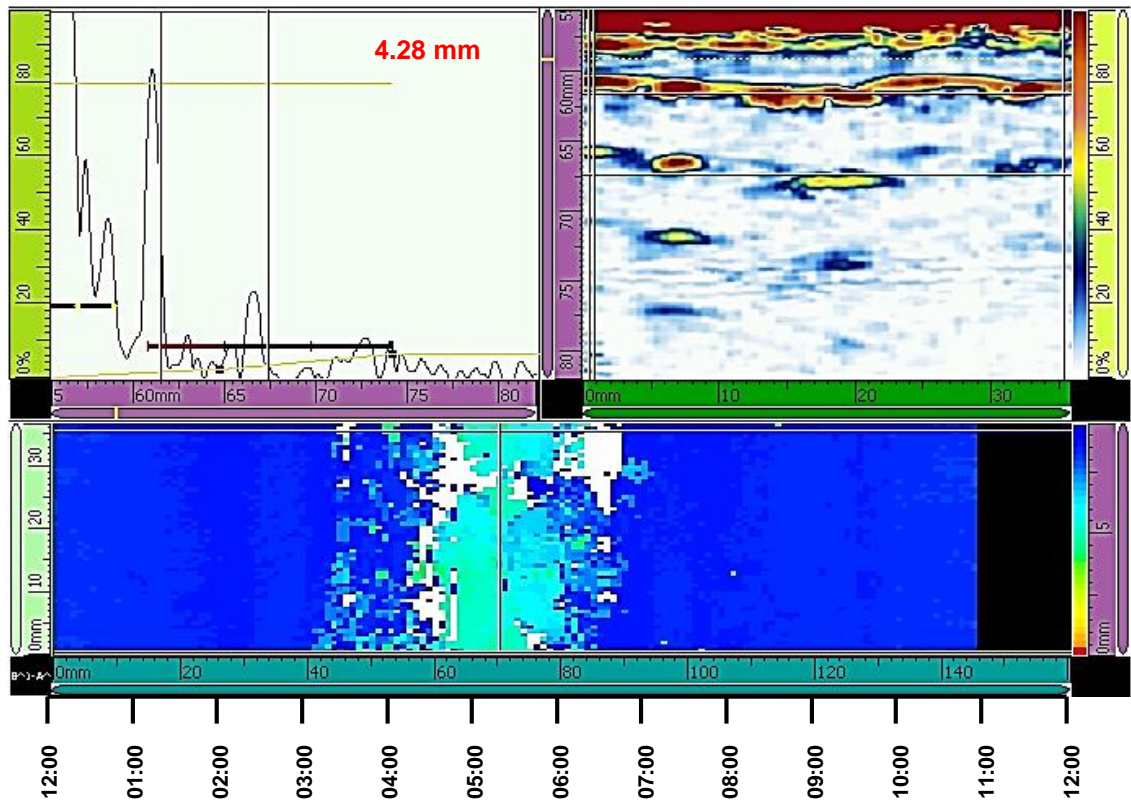
En las figuras 61 y 62 se observa el barrido de 145 mm realizado en el tubo 1405-084, el cual abarca aproximadamente medio tubo. Se evidenció disminución de espesor por corrosión interna en una zona de aproximadamente 50 mm comprendida entre la posición horaria de las 3:00 y las 7:00, obteniéndose un espesor mínimo de 4.28 mm. Las zonas de color blanco y gris en el C-Scan corresponden a puntos donde no se obtuvo un acople adecuado debido a discontinuidades superficiales de la tubería o dispersión del haz ultrasónico por la morfología de la corrosión interna; como lo fue la presencia de una canal de corrosión evidenciada en la inspección visual.
