Práctica Empresarial en la Corporación Autónoma Regional para la Defensa De La Meseta de Bucaramanga (CDMB), como auxiliar de ingeniería civil en la y Subdirección de Gestión del Riesgo y Seguridad Territorial (SURYT)

Trabajo de Grado para Optar al Título de Ingeniera Civil

Universidad Industrial de Santander

2024

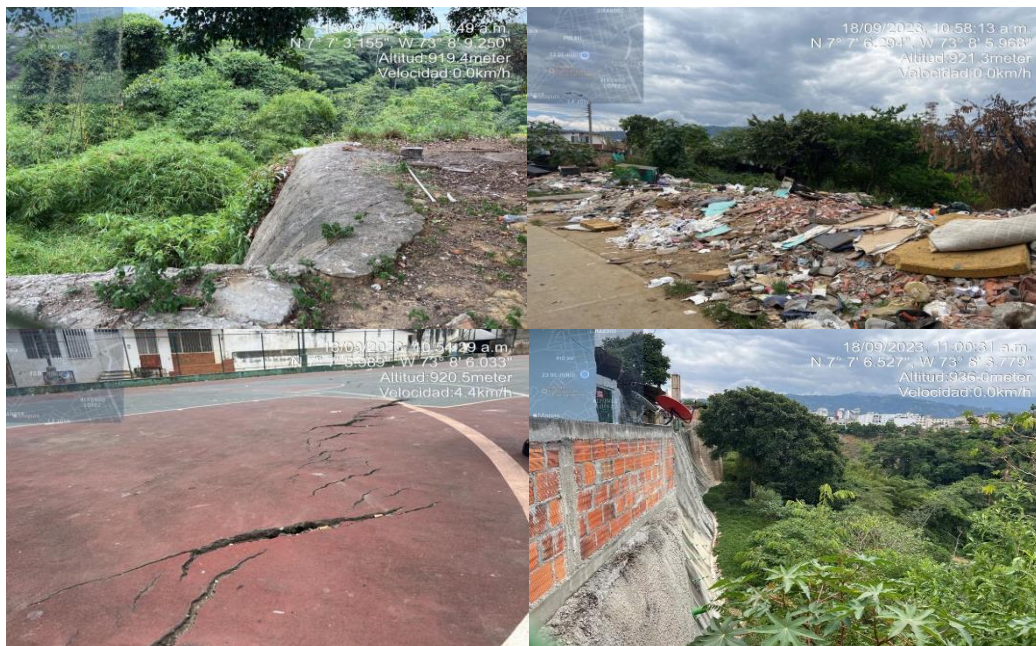
Figura 2

Documentación Visual Georreferenciada del Barrio 23 de Junio

Otras observaciones incluyen el deterioro de la obra de mitigación en el Barrio 23 de Junio y el estado de una cancha cercana, la cual muestra grietas pronunciadas y hundimientos, destacando la preocupación por su ubicación próxima a un vertedero de escombros. Estas observaciones

fundamentan la necesidad de intervenciones y medidas de mitigación para abordar los riesgos y deterioro identificados en la zona, se tomaron las coordenadas geográficas con las que se delimitaron dos obras de mitigación en el Barrio 23 de Junio y el Barrio Girardot.

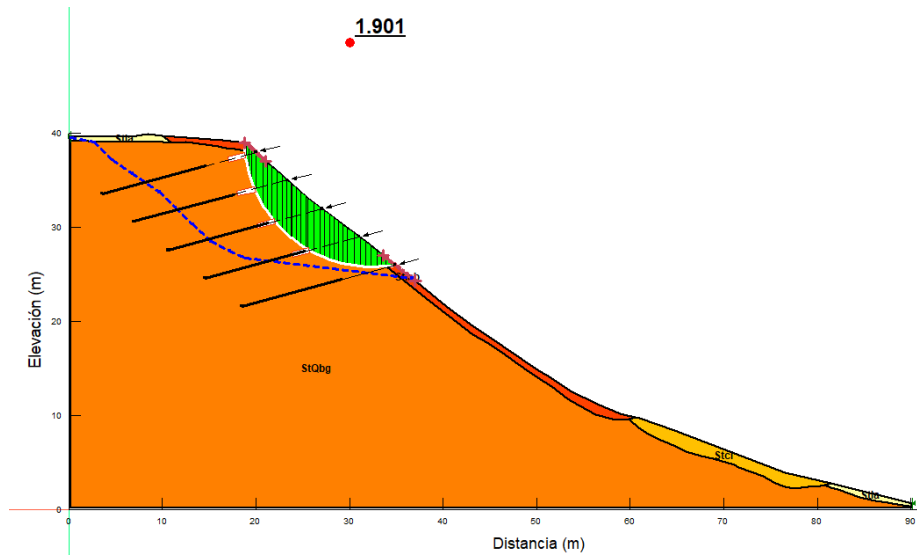
Figura 12

Análisis de estabilidad Perfil B – B', condición Pseudo – Estática y nivel freático superficial con obras de mitigación.

Las tablas siguientes resumen los análisis de estabilidad realizados utilizando cuatro métodos diferentes: Spencer, Janbu, Fellenius y Bishop. Estos análisis indican que, con la implementación de la obra de mitigación propuesta, se cumplen los factores de seguridad, siendo estos superiores a 1.25. Este resultado sugiere que la obra diseñada es eficaz para garantizar la estabilidad del talud frente a los posibles fenómenos de remoción en masa, respaldando la seguridad y la efectividad de las medidas propuestas.

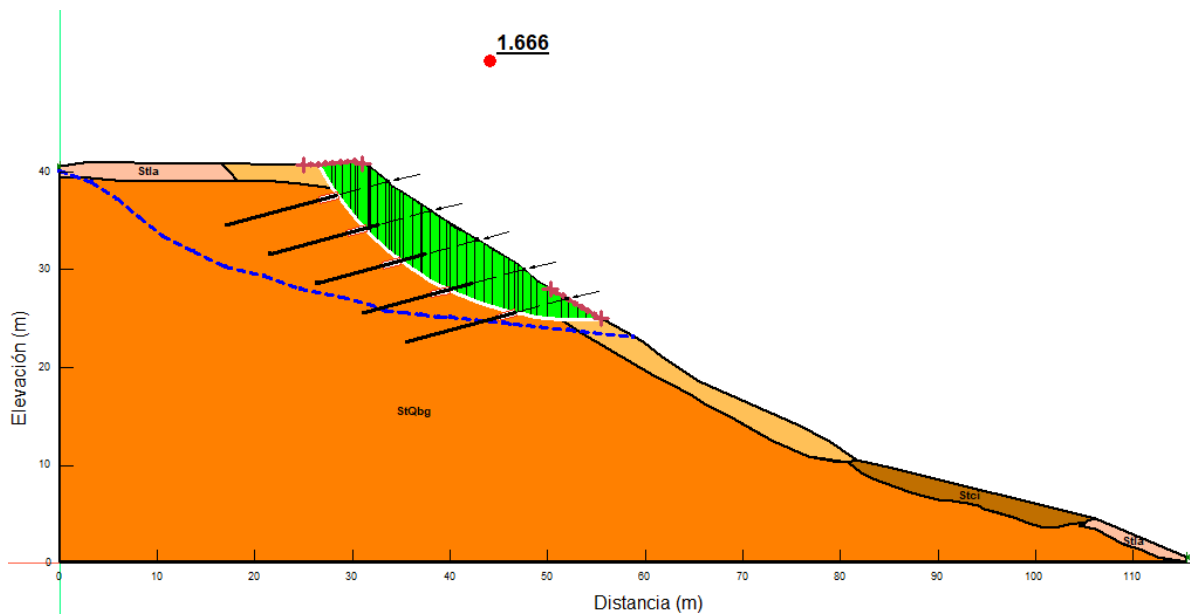
Figura 13

Análisis de estabilidad Perfil C – C', condición Pseudo – Estática y nivel freático superficial con obras de mitigación.
