AUXILIAR DE INGENIERÍA CIVIL PARA LA COORDINACIÓN Y SUPERVISIÓN DE  
LOS PROCESOS CONSTRUCTIVOS DE MAMPOSTERÍA Y ACABADOS EN LOS  
PROYECTOS GOLDEN TOWER Y PALACE CONDOMINIO DE LA CONSTRUCTORA  
INNOVA.

Trabajo de Grado para Optar el Título de Ingeniero Civil

Universidad Industrial de Santander  
Facultad de Ingenierías Fisicomecánicas  
Escuela de Ingeniería Civil  
Bucaramanga

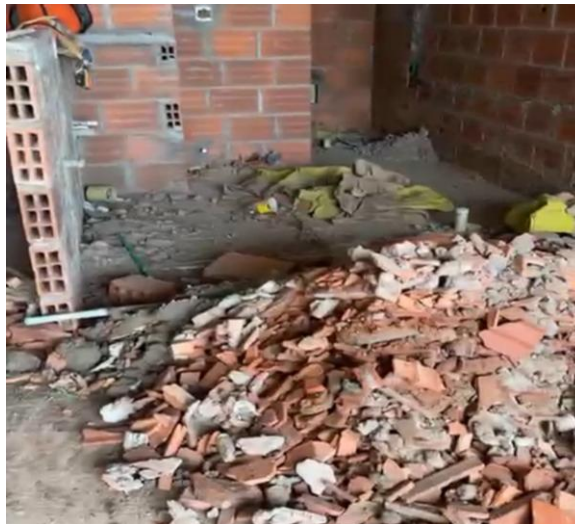
**Figure 12. Demolición de muro.**

- Correcta ubicación de muros según planos: Se llevó a cabo inspecciones visuales para asegurar que la construcción de los elementos coincida con las ubicaciones definidas en los planos arquitectónicos, esto incluyó la verificación del trazo en planta y la coherencia con la distribución proyectada, en general se observó un adecuado cumplimiento de planos por parte del oficial de obra. No obstante, se presentó un caso aislado en el que el muro divisor fue levantado parcialmente en una ubicación incorrecta, debido a un error de interpretación, incluso con trazado previamente revisado, el error fue detectado mediante inspección visual cuando el muro se encontraba a media altura, lo que permitió detener su ejecución antes de ser finalizado, se procedió a su demolición como se observa en la figura 12 y se reconstruyó desde el trazo correcto. A partir de allí se reforzó el protocolo de revisión mediante la validación conjunta del replanteo entre el oficial de obra y el supervisor, además del aumento del seguimiento durante la ejecución.

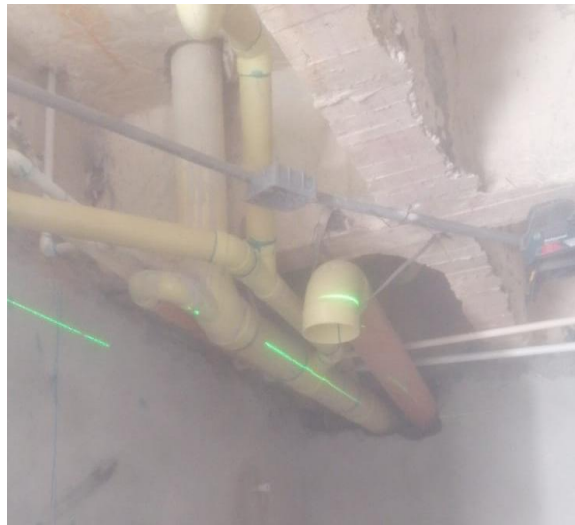
**Figure 14. Interferencia tubería sanitaria y sistema drywall.**

- Interferencia de instalaciones sanitarias en la ejecución del sistema drywall en cielo raso: este seguimiento permitió identificar un hallazgo técnico relevante relacionado con la etapa de nivelación, ya que la cota definida para la instalación del ángulo perimetral es de 2.335 m desde el mortero, en algunos casos no fue posible mantener esta medida debido a desviaciones que se debían al nulo anclaje de las tuberías sanitarias con cinta bandit lo que

provocaba que colgaran ligeramente más del nivel establecido e interfirieran con el nivel establecido como se evidencia en la figura 14. Esta situación obligada a desmontar ángulo perimetral anclado a muro, asegurar la tubería adecuadamente e instalar la estructura nuevamente, en algunos casos fue posible reutilizar el material, sin embargo, también se presentaron pérdidas por deformaciones de la perfilería, lo cual generó desperdicio de recursos y así mismo sobrecosto.

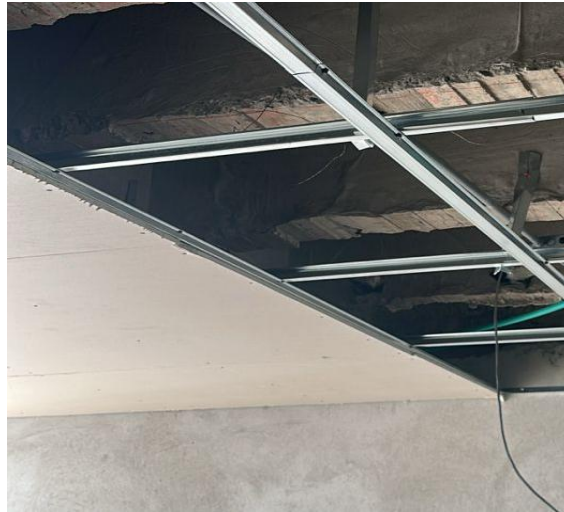
**Figure 15. Montaje de lámina sin traba.**

- Montaje incorrecto de láminas de yeso por falta de traba en juntas: durante inspecciones realizadas en obra, se identificaron casos en los que fue necesario desmontar placas de yeso instaladas debido al incumplimiento del criterio de traba entre juntas, exigido por la constructora como parte del procedimiento estándar de instalación, en la figura 15 se evidencia la instalación de lámina siguiendo la omega, sin generar traba entre láminas por lo cual tuvo que ser desmontada para su recorte y reinstalación según el diseño técnico indicado.

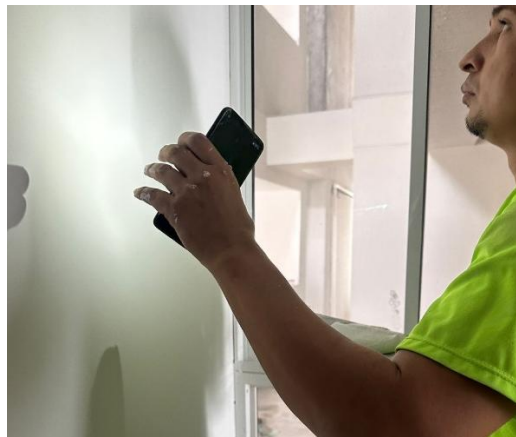
**Figure 17. Inspección visual con luz directa**

A pesar de la supervisión constante, durante la fase de segundeada se identificó que los detalles en los acabados de pintura eran más frecuentes en las habitaciones poco iluminadas por la

luz natural, esta condición dificultaba la identificación visual de imperfecciones en la superficie, como rayones, textura irregular y ondulaciones, ya que algunos detalles pasaban desapercibidos en los controles iniciales y fueron evidentes al recibir el apartamento y aplicar luz artificial. Como medida correctiva, se optó por complementar la inspección visual con iluminación adicional como se observa en la figura 17, lo cual permitió mejorar la detección de detalles y asegurar la calidad en todos los espacios del apartamento independientemente de su exposición a la luz natural.

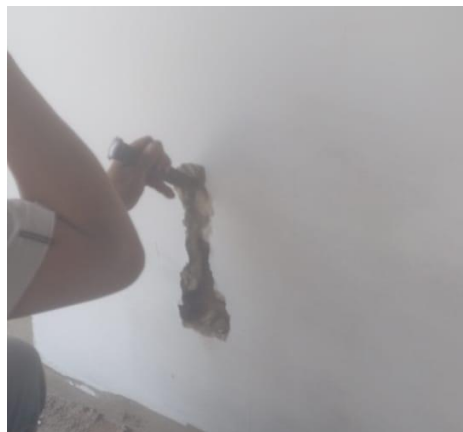
**Figure 19. Interferencia de frentes de trabajo.**

No obstante, se identificaron situaciones que afectaron la eficiencia del proceso, como el ingreso de cuadrillas de pintura a apartamentos donde el área eléctrica afirmaba haber finalizado su intervención. Posteriormente, se evidenciaba que aún quedaban pendientes por resolver como la instalación de puntos eléctricos, lo cual obligaba al reingreso de electricistas que debían romper muros ya empastados, generando retrocesos y desperdicio de material como se evidencia en la figura 19 a continuación.

Ante esta situación, se implementó mecanismo de verificación cruzada, donde cada área debía dejar constancia mediante revisión en obra y validación con supervisión de que sus actividades estuvieran completamente finalizadas. Esta medida permitió disminuir los reprocesos y asegurar que los espacios estuvieran realmente habilitados para la siguiente actividad, optimizando los tiempos.
