EVALUACION TECNICO-ECONOMICA DE LA UTILIZACION DE BOMBEO
ELECTROSUMERGIBLE COMO SISTEMA DE LEVANTAMIENTO
ARTIFICIAL EN LOS CAMPOS DE LA SUPERINTENDENCIA DE
OPERACIONES ORITO DE ECOPETROL S.A.

UNIVERSIDAD INDUSTRIAL DE SANTANDER
FACULTAD DE INGENIERIAS FISICOQUIMICAS
ESCUELA DE INGENIERIA DE PETROLEOS
BUCARAMANGA – SANTANDER
2005

Trabajo de grado presentado como requisito parcial para optar el título de
Ingeniero de Petróleos

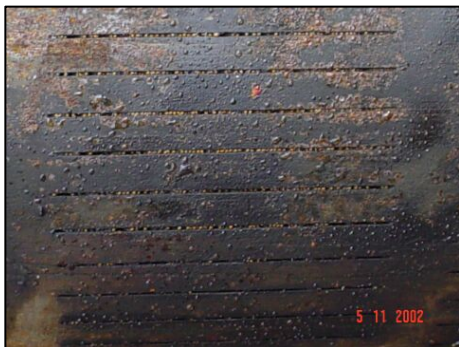
Figura 28. Presencia de sólidos en la malla tipo General Pipe.

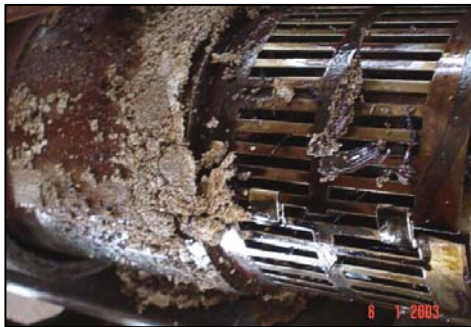
Figura 29. Acumulación de sólidos a la entrada del Separador de Gas.

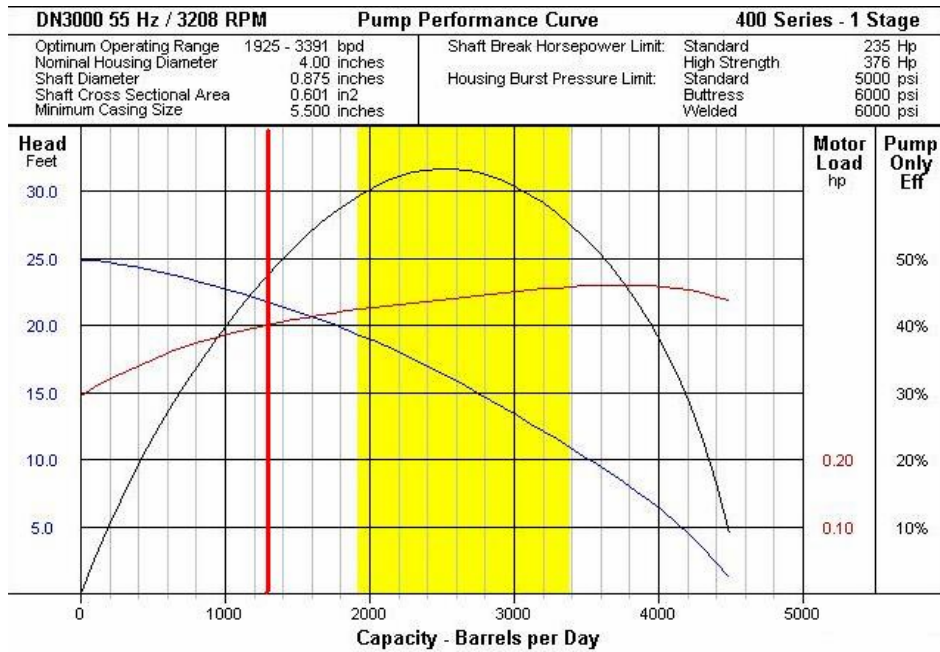
Figura 33. Curva de eficiencia bomba 4ª instalación Acaé 6.

A partir de la tercera instalación los diseños se encontraban utilizando equipos de mayor capacidad al aporte real del pozo, produciendo bajo condiciones de downthrust como se evidencia en la figura 33

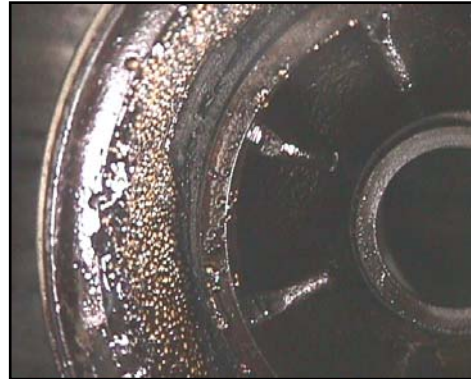
Figura 35. Sólidos acumulados en la bomba DN 1750.

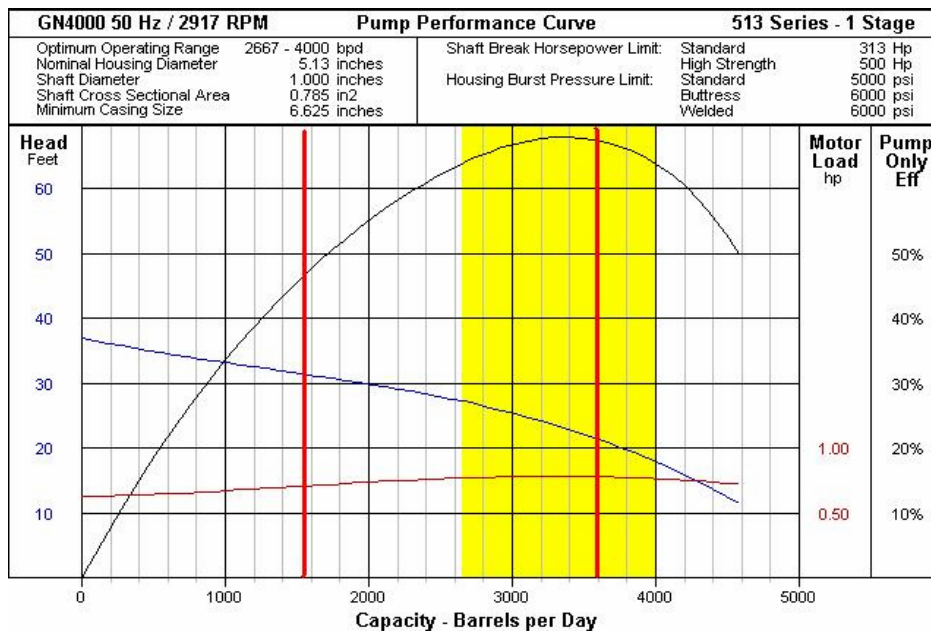
Figura 36. Curva de eficiencia bomba 1ª instalación Loro 5A.

Las siguientes instalaciones del pozo Loro 5A, fueron similares a las evidenciadas durante la primera, aunque el tiempo de operación fue corto se generó alto desgaste en las bombas.

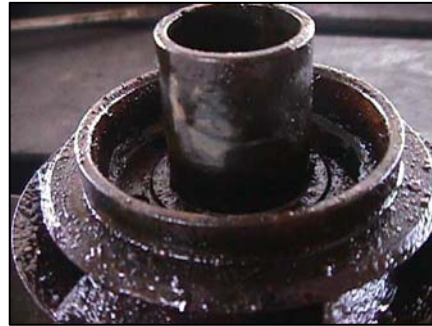
Figura 38. Bomba GN 4000 con ligera acumulación de sólidos.

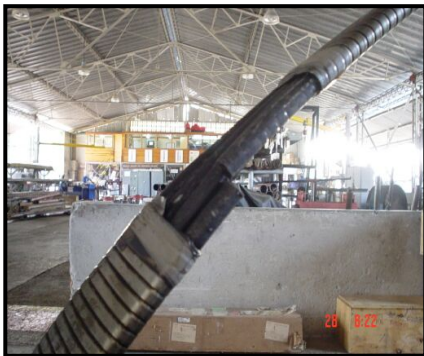
Figura 39. Fracturas en el cable de potencia.

Las dos siguientes instalaciones evidenciaron el problema causado por el producto de la compañía Ondeo Nalco utilizado como inhibidor de Carbonato de Calcio el cual por su bajo pH < 1 debilitó y fracturó el cable de potencia generando la falla eléctrica. Una vez se detectó el problema se cambió el producto. En la figura 39 se observa el estado del cable.

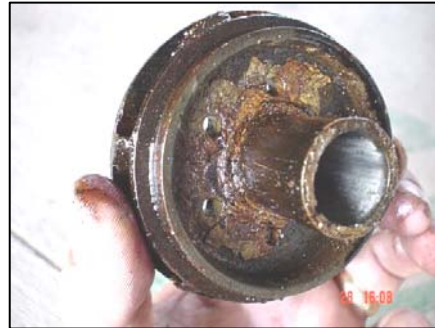
Figura 41. Acumulación de sólidos y abrasión en las etapas de la bomba.
