Diagnóstico de la infraestructura de recolección y transporte de aguas residuales en asentamientos no planificados en países en vía de desarrollo. Caso de estudio: Área Metropolitana de Bucaramanga

Daniel Felipe Alvarado Velásquez

Trabajo de Grado para Optar al Título de Ingeniero Civil

Universidad Industrial de Santander

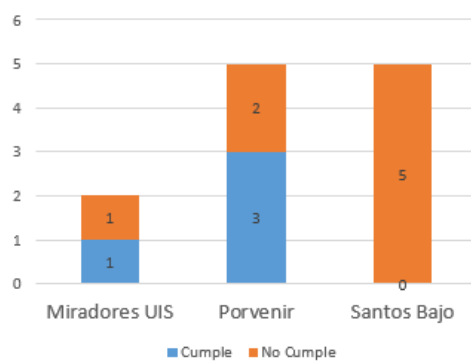
Figura 10

Diámetro interno de la cámara

Tanto Miradores de la UIS como Porvenir cuentan con un diámetro adecuado para el anillo externo, permitiendo una sujeción funcional para la tapa. Sin embargo, el diámetro interno es insuficiente para un 43% de las cámaras de inspección de ambos asentamientos, destacando que comparten red principal. Esto dificulta el acceso para la limpieza y mantenimiento de la estructura, sumado a la ausencia de peldaños.

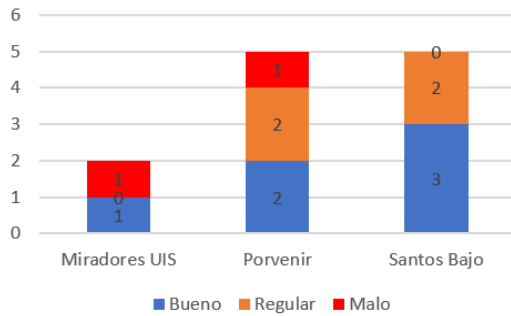
Figura 14

Evidencia de grietas

La evidencia de grietas fue grave en dos cámaras de inspección, ubicadas en Miradores de la UIS y Porvenir, respectivamente, presentando infiltraciones, tal como se esperaba. Existe una cámara adicional en Porvenir que presenta infiltraciones, las cuales pueden estar asociadas al nivel freático de la zona, condiciones sísmicas, a juntas deficientes o a un pésimo estado de impermeabilización, tal como se observa en todas las cámaras de inspección del ANP Porvenir. Consecuencia de la mala impermeabilización, la ubicación en la parte baja de la escarpa y la reducción de los diámetros de las tuberías en los tramos finales de la red de Porvenir, se presenta un nivel de estancamiento bastante alto. La colmatación pone en riesgo de colapso a las estructuras, cuyas AR bajan a flujo lleno.

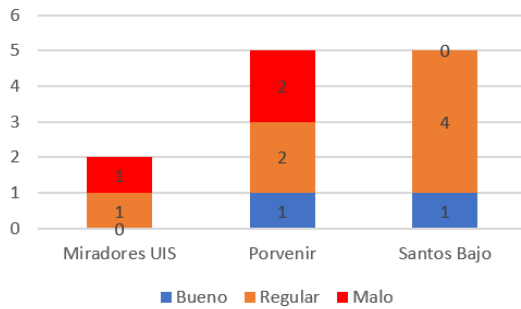
Figura 15

Evidencia de infiltraciones

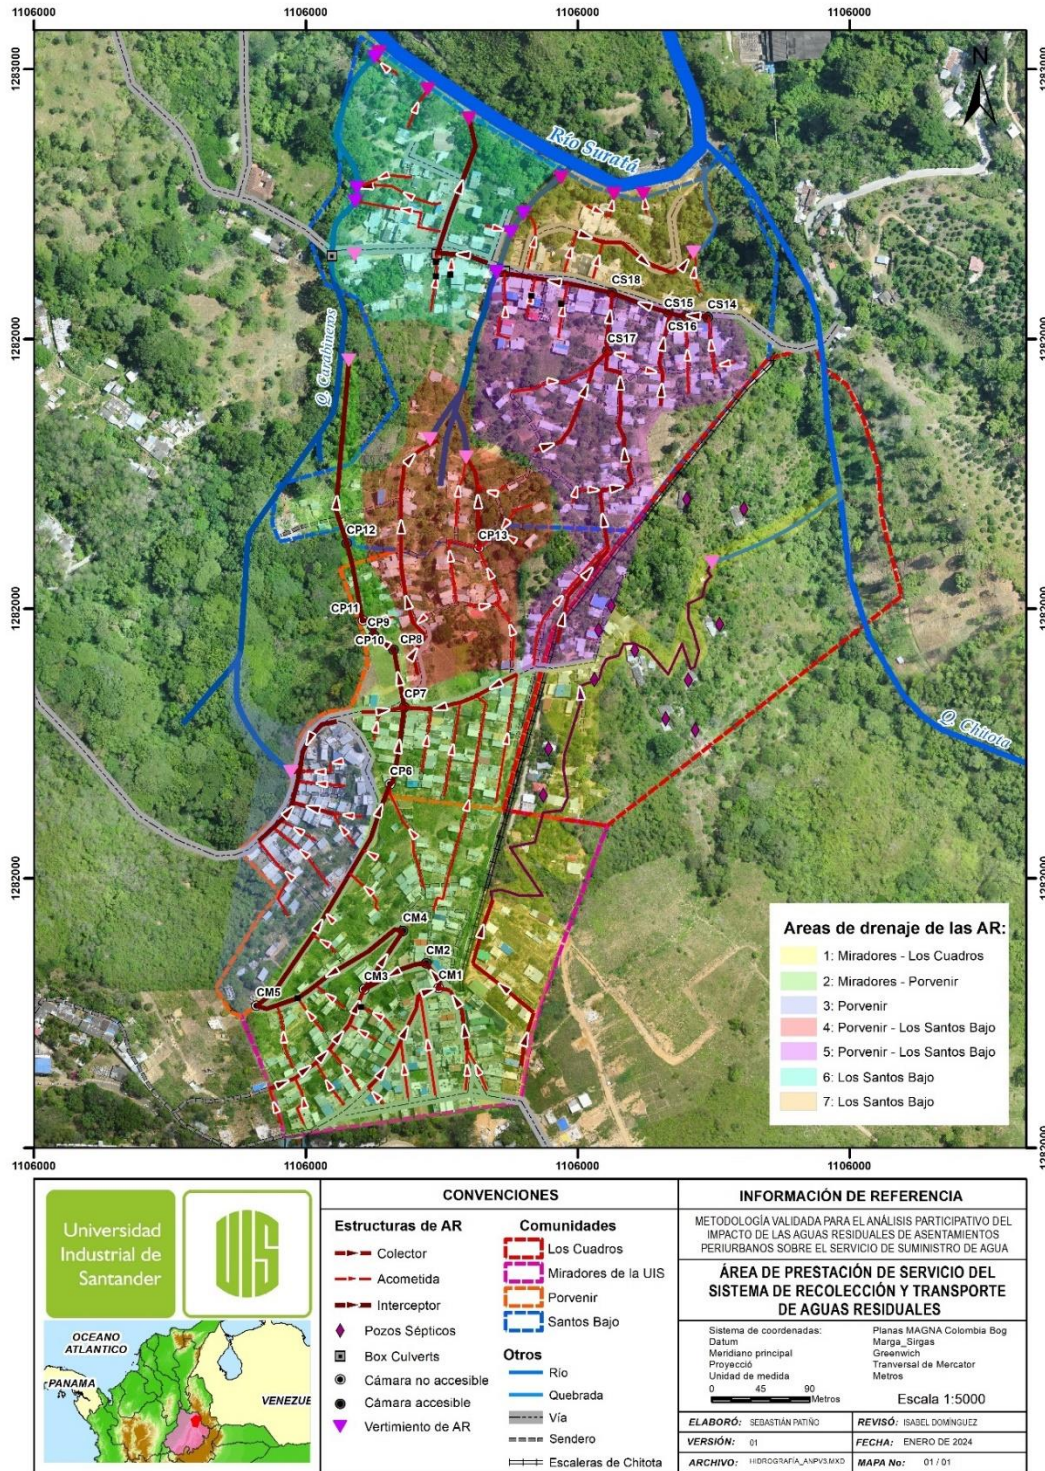
Figura 18

Con el análisis mencionado, se pueden ubicar tres puntos críticos, plasmados en el mapa del sistema de R&T de AR en los ANP, evidenciado en la Figura 18. El primero, en la cámara CP9 (1), que presenta una amplia intrusión de raíces, que han causado grietas en la estructura, permitiendo la infiltración del agua proveniente del subsuelo. En la cámara CP12 (2) el AR baja a presión, consecuencia de la reducción del diámetro de la tubería y la pendiente, por lo que está propensa a una erosión constante, un posible agrietamiento y un posterior colapso. Finalmente, la cámara CS17 (3) recibe más tuberías de lo recomendado, su estructura es rectangular y presenta estancamiento. Su riesgo de colapso afecta a varias viviendas aledañas. La pendiente de los ANP de la escarpa se puede apreciar en la Figura 19.

Mapa del sistema de R&T de AR con puntos críticos
