CORPORACIÓN AUTÓNOMA REGIONAL PARA LA DEFENSA DE LA MESETA DE BUCARAMANGA - CDMB

INFORME DE VISITA TÉCNICA PARA GESTIÓN DEL RIESGO

FECHA DE LA VISITA REALIZADA: 22 de julio de 2023

DIRECCIÓN: Barrio Juan XXIII, Santander.

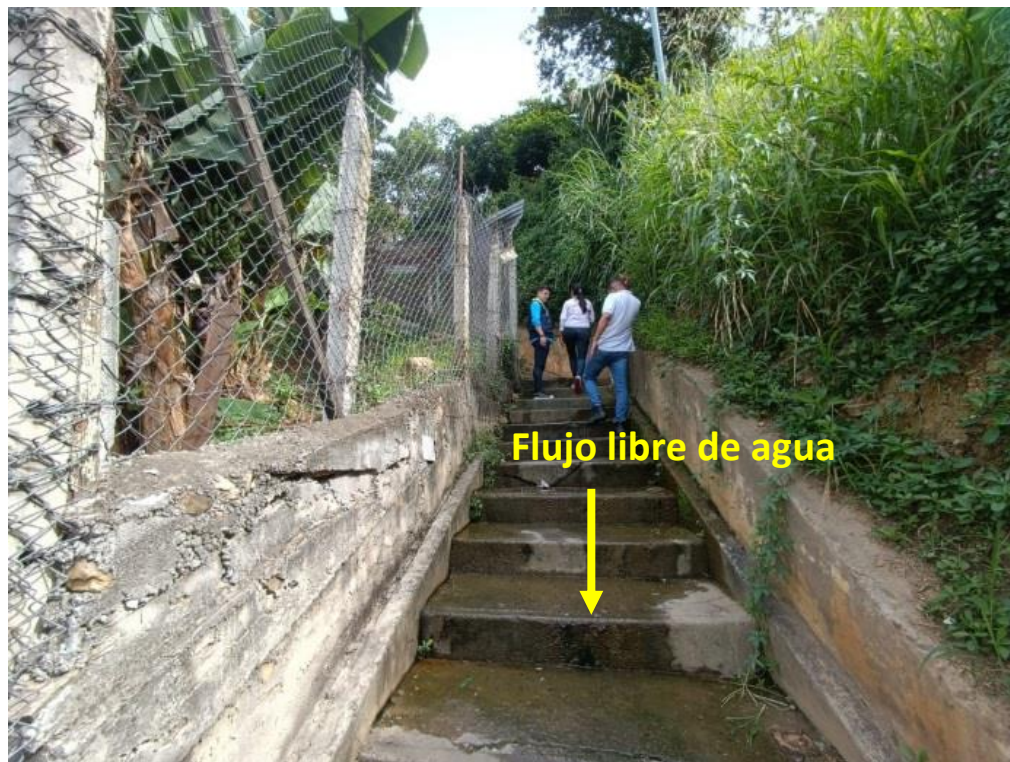
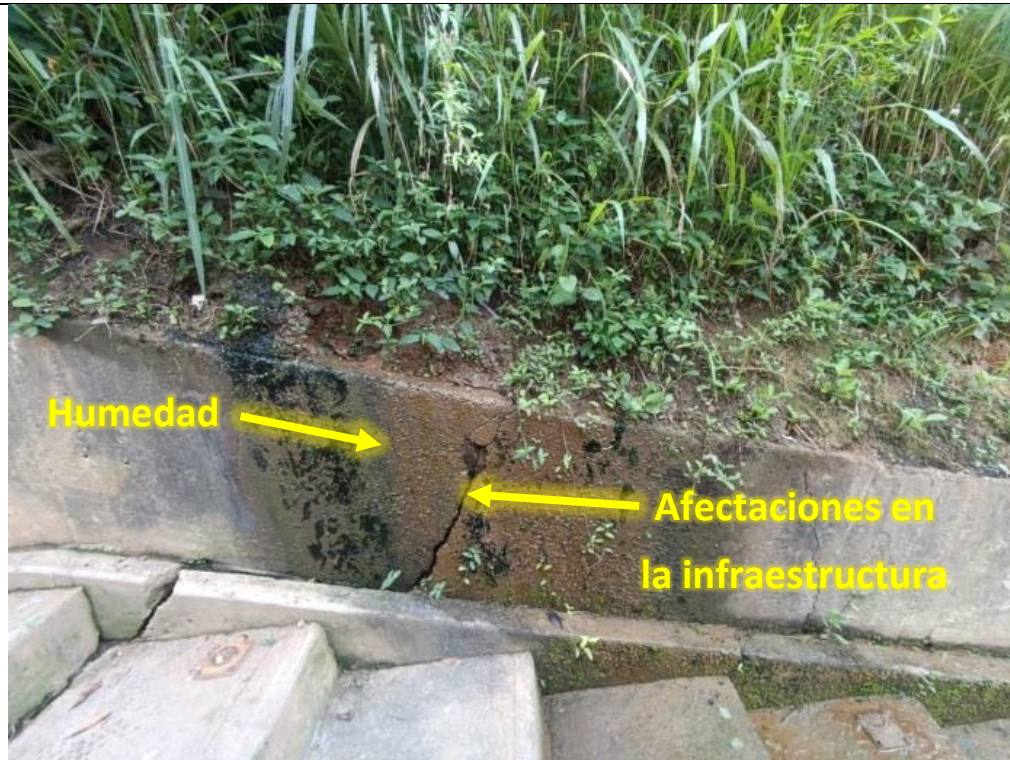
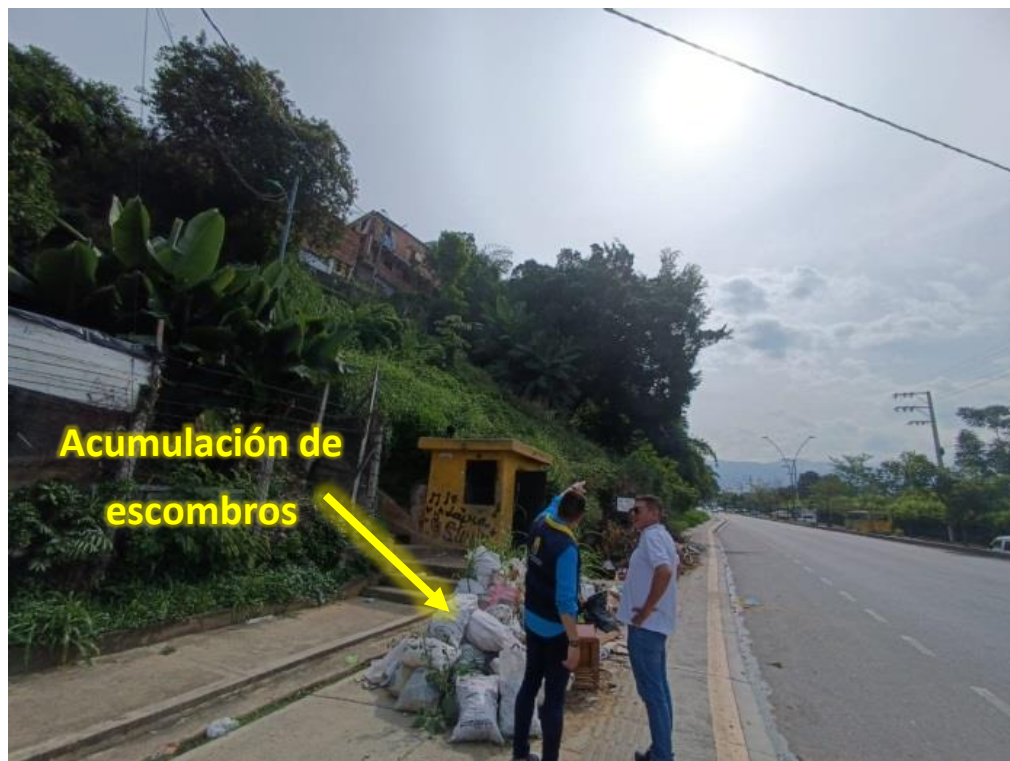
- Se accedió por las escaleras del barrio, en las cuales se evidencia en ciertas zonas el flujo libre de agua proveniente del talud que se encuentra lateral a las mismas, lo cual nos infiere el grado alto de saturación del terreno, al igual que se evidencia en la parte baja una acumulación de escombros..

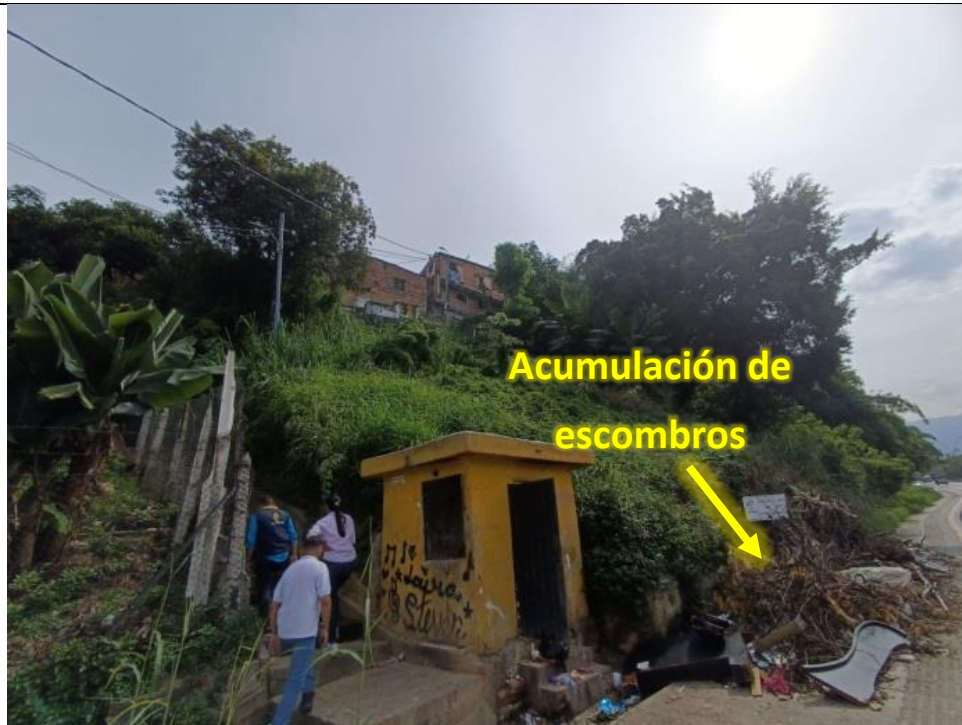
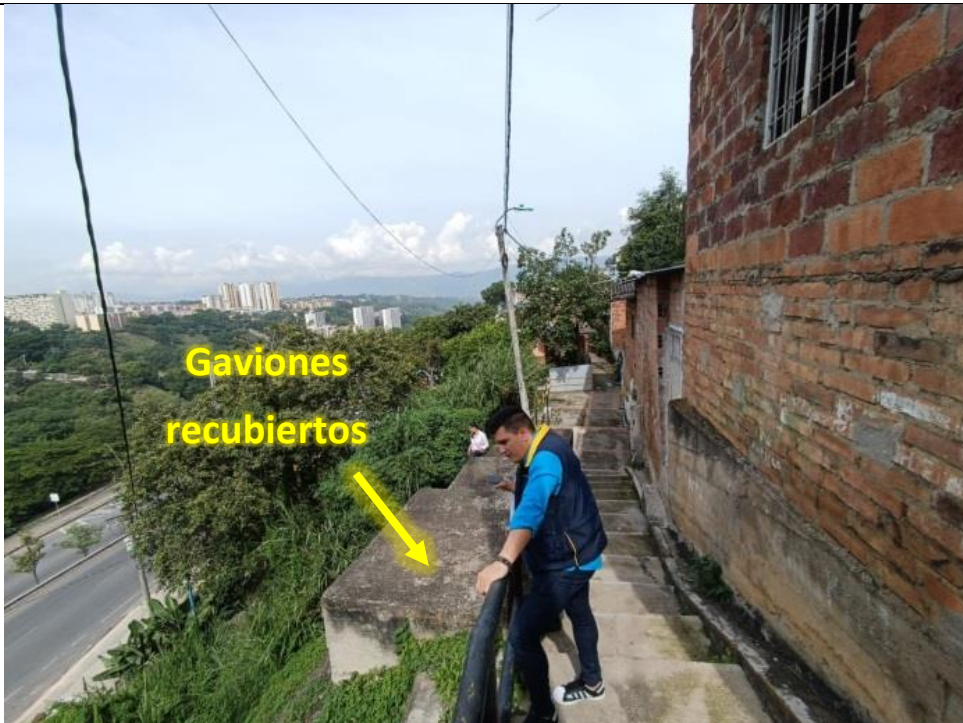
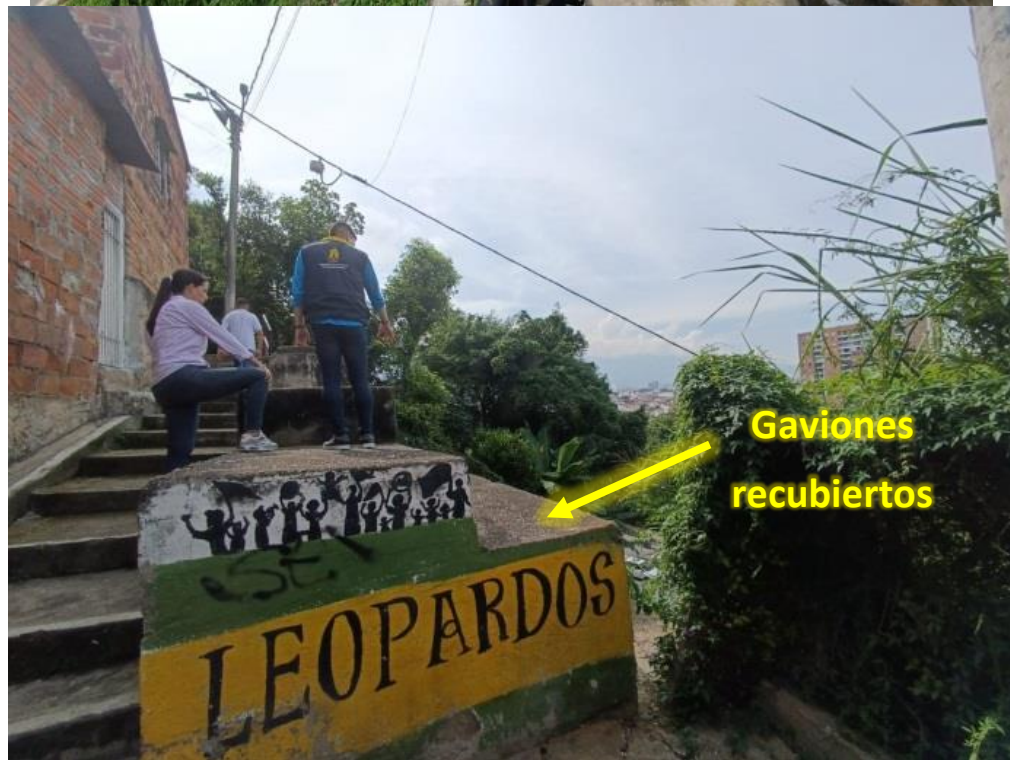
- Se evidenció en cercanías al sector objeto de visita, una obra de mitigación (muro de gaviones recubiertos), los cuales no presentaban ningún tipo de afectación (grietas y/o fisuras).

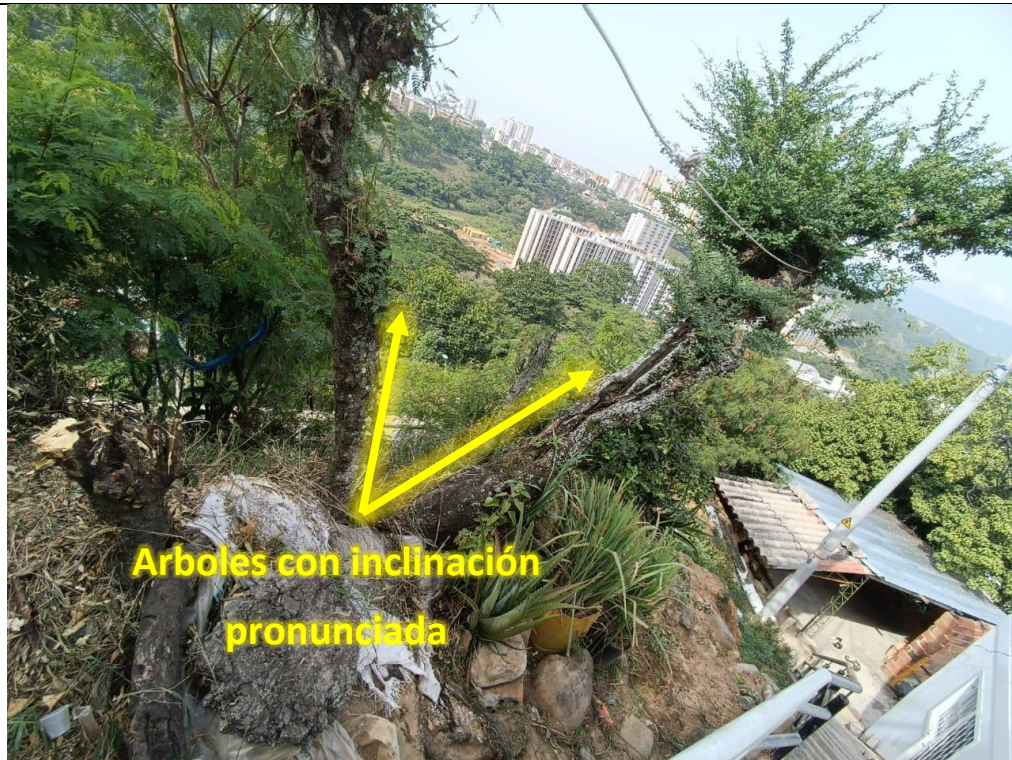
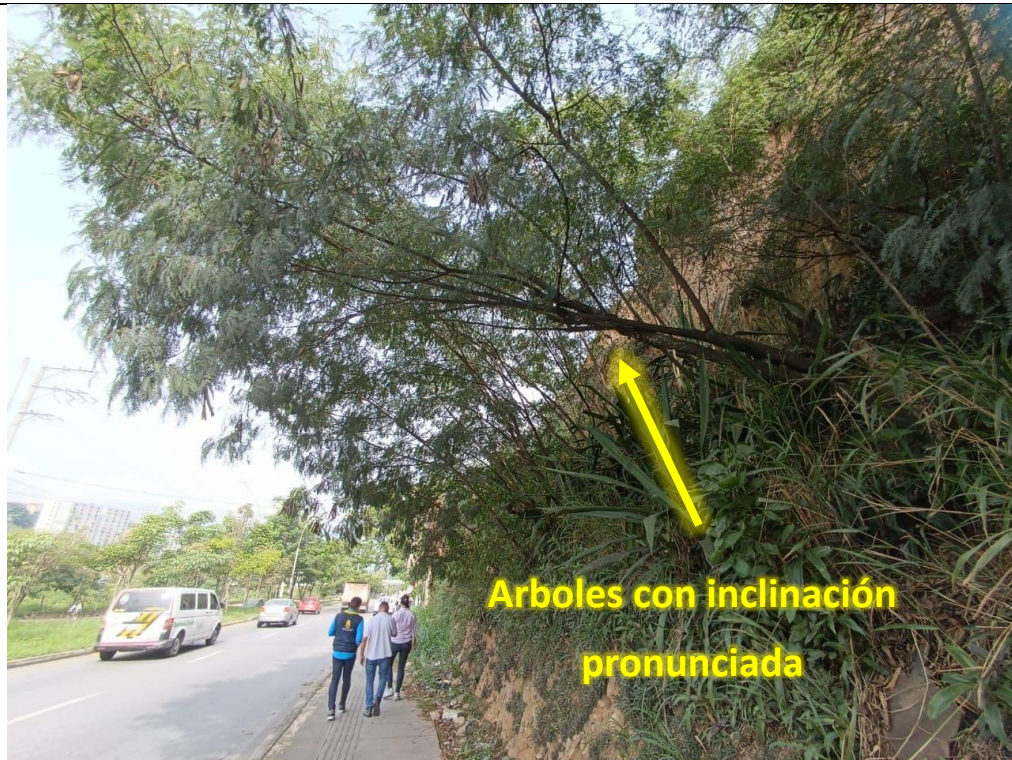
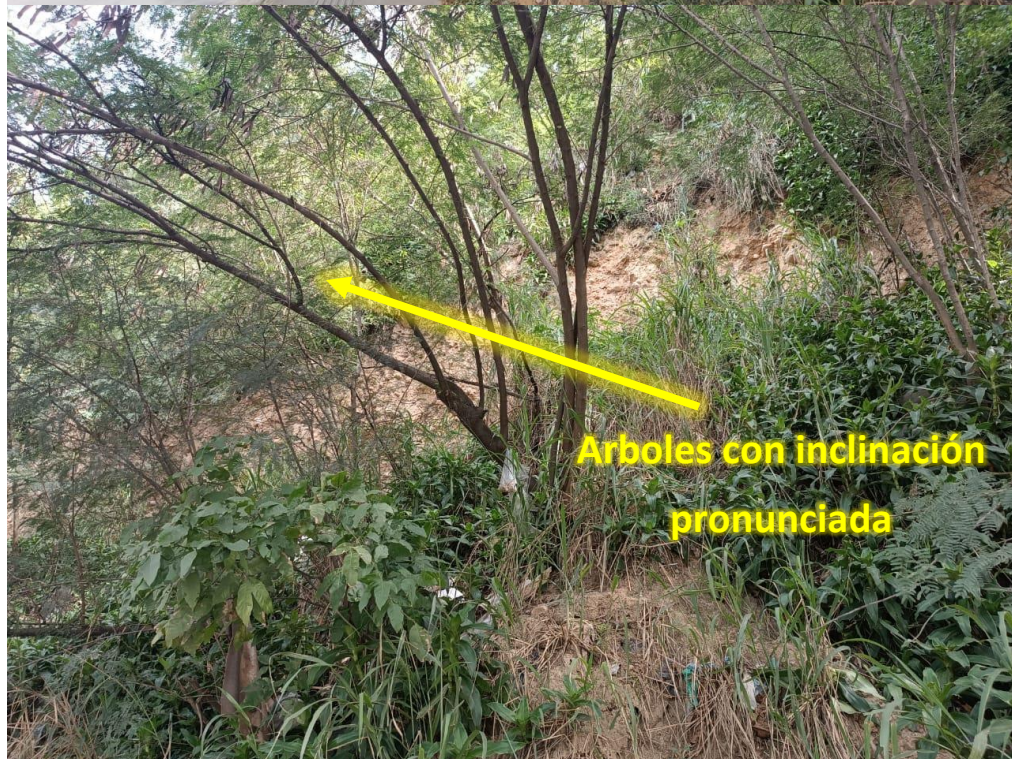
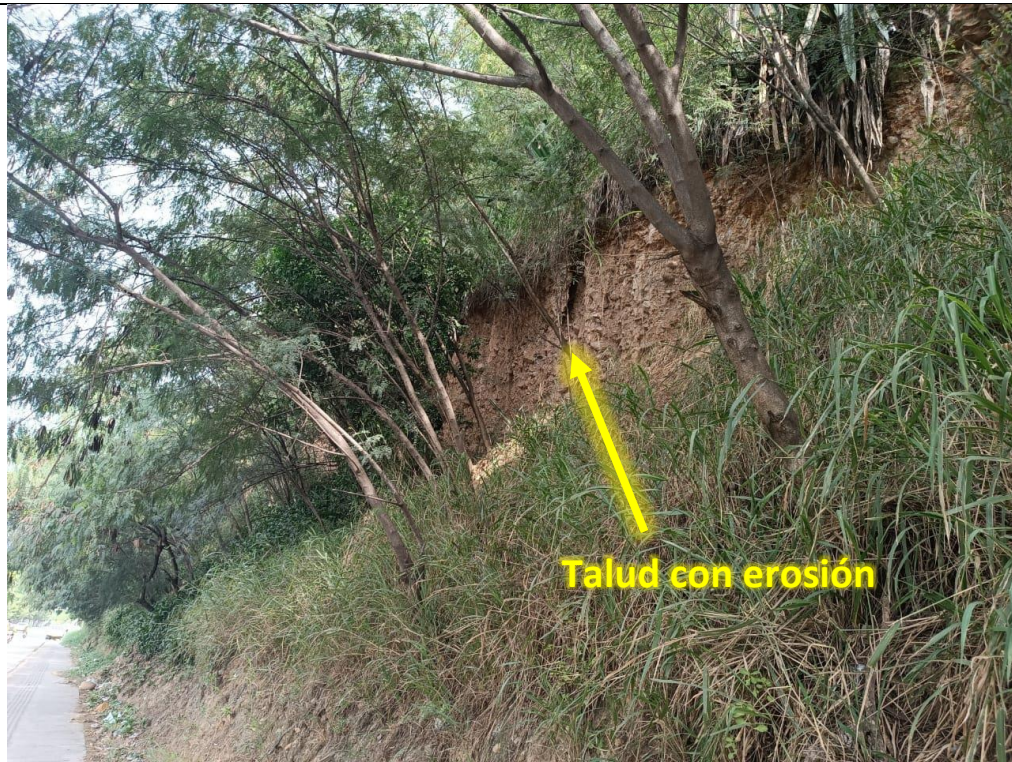
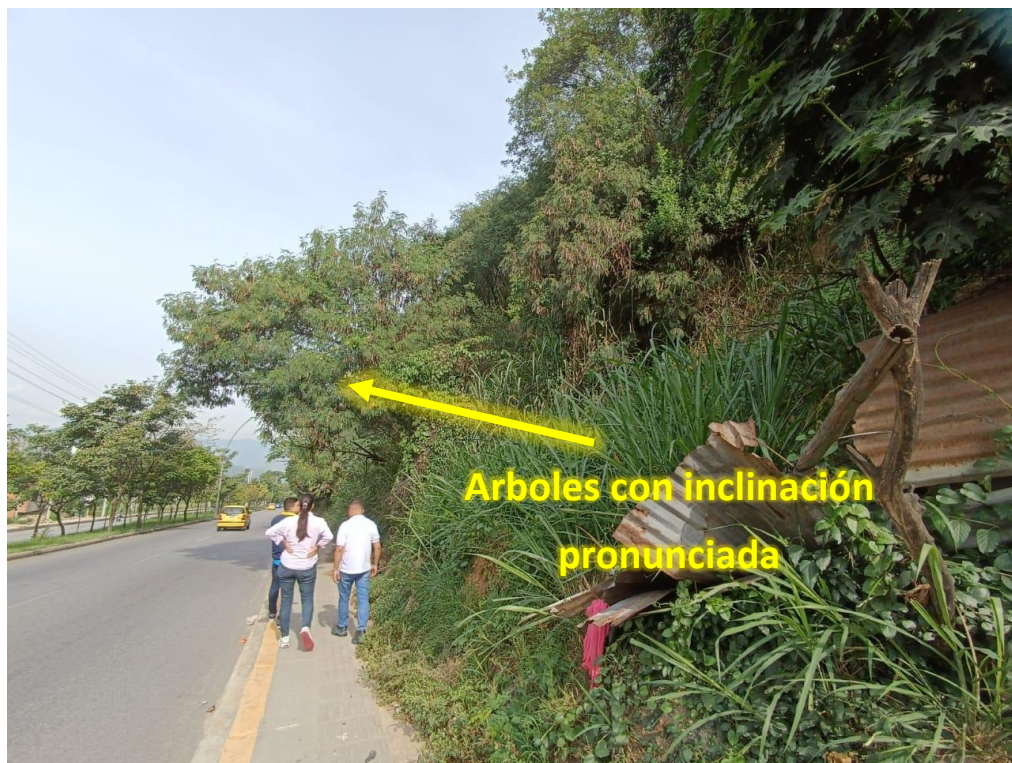
- Se realizó recorrido por la parte baja del talud, donde se observó un gran numero de arboles con inclinación pronunciada, al igual se observa erosión en el talud.

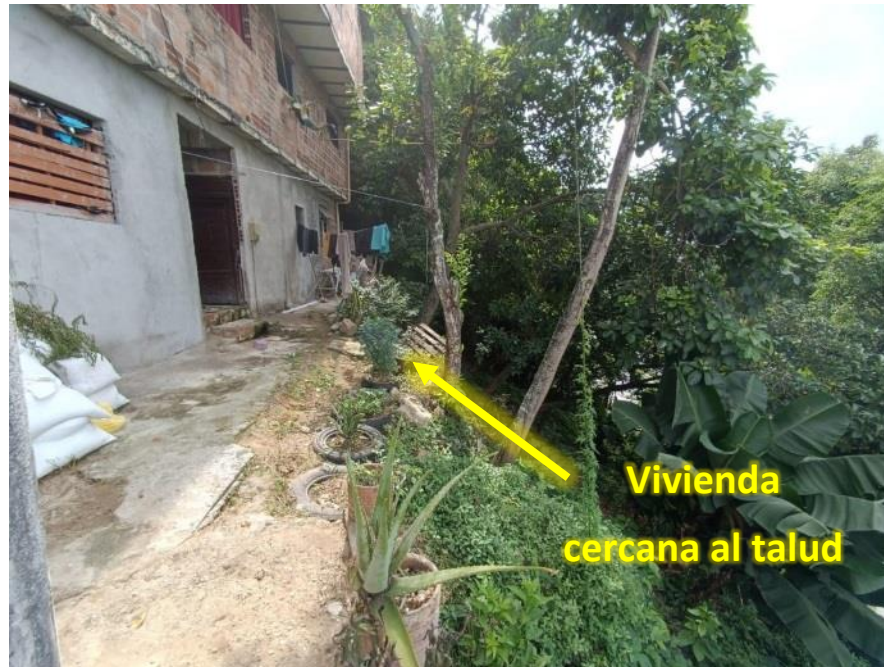
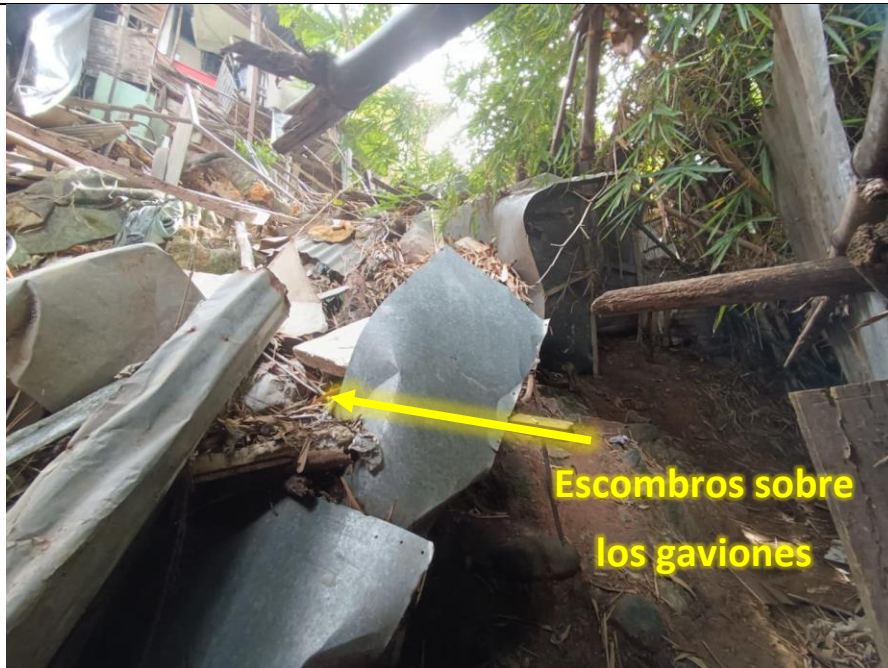
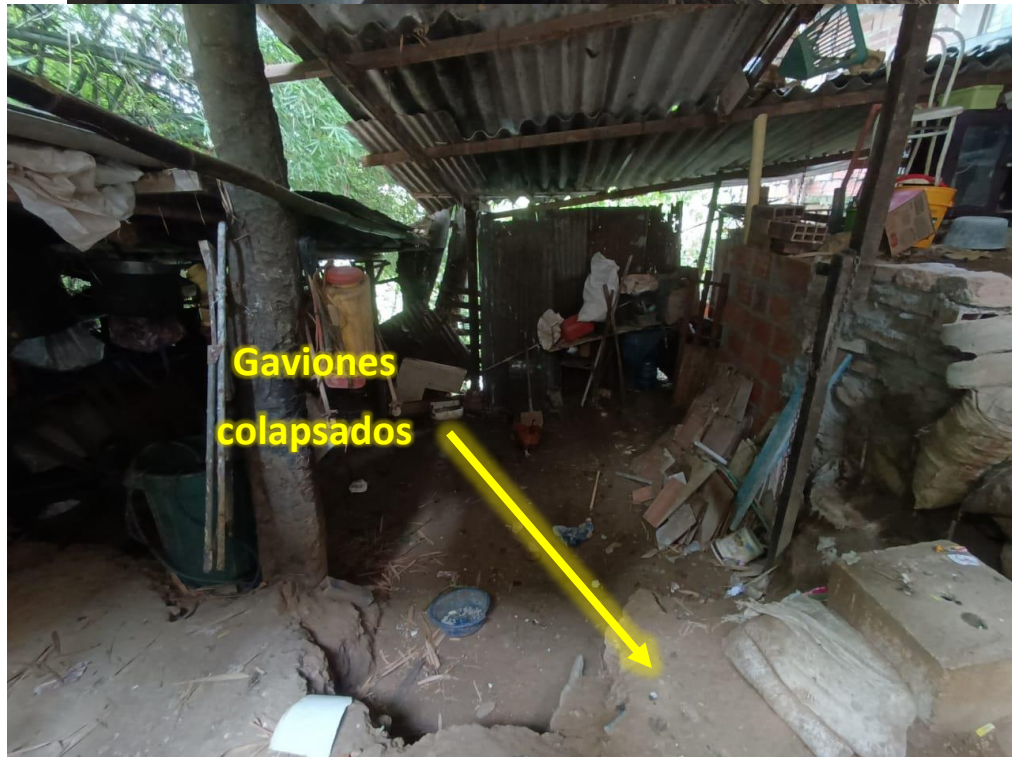
- Se realizó recorrido por la vivienda ubicada en la carrera 10 # 69-67 del barrio África, donde se pudo observar en la parte posterior, las afectaciones causadas por la invasión de los gaviones que habían en dicho lugar anteriormente y los cuales colapsaron y donde los habitantes de las casas aledañas ubicaron corrales de pollos y venían haciendo uso de los mismos.

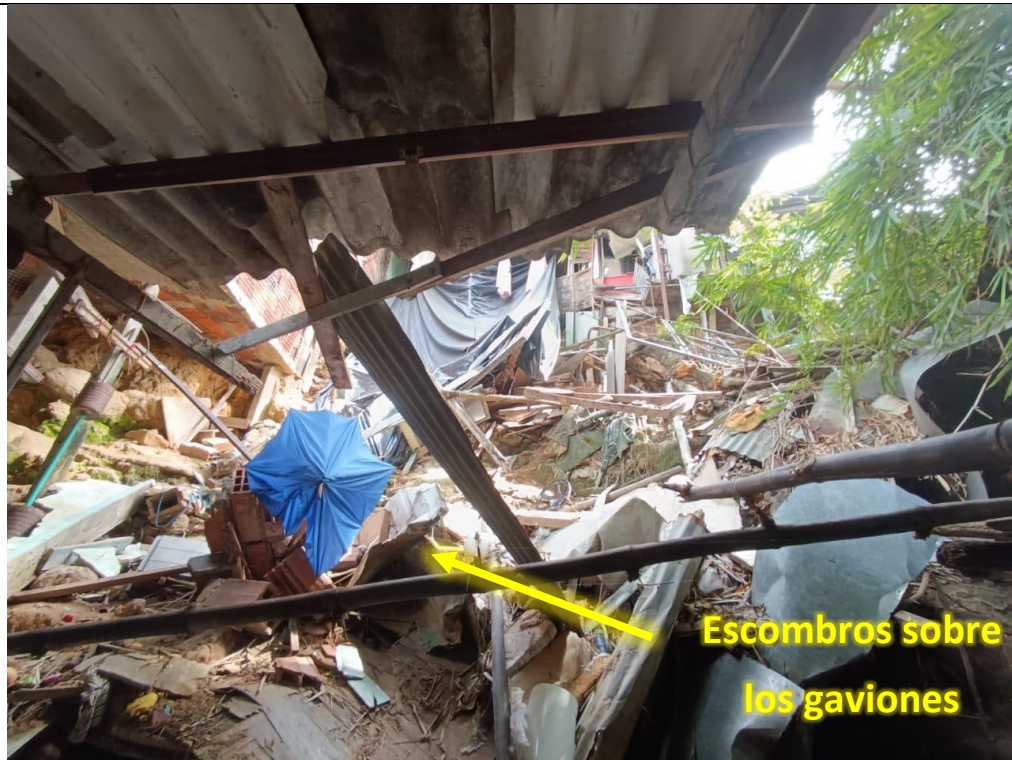
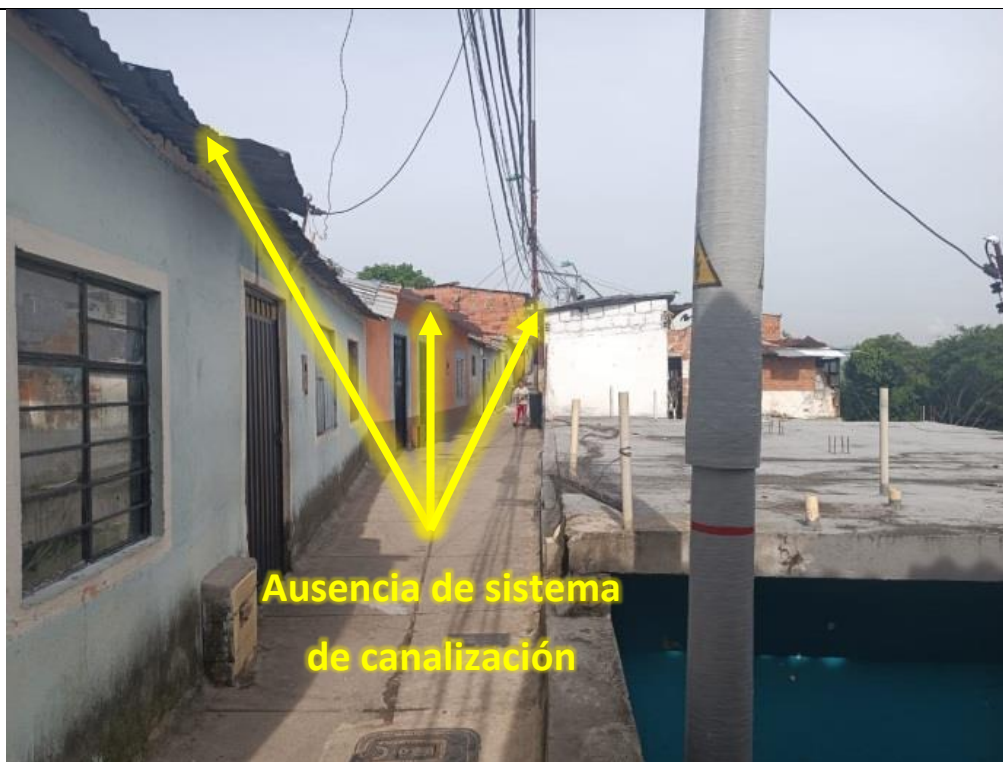
- Se observó la ausencia de sistemas de manejo de aguas de escorrentía en el sector; al igual que numerosas viviendas del sector no cuentan con sistemas de recolección y bajantes de aguas lluvia, por lo que las aguas que transitan se vertieron directamente sobre el talud, afectando su estabilidad geotécnica y volviéndolo más susceptible a la ocurrencia de nuevos fenómenos de este tipo en el sector.

- Adicionalmente se debe tener mucho control sobre las aguas superficiales provenientes de las casas mediante la construcción de canales colectores de aguas lluvias, para evitar la infiltración y dispersión de la matriz de los materiales blandos.
