AUXILIAR DE INGENIERÍA EN LA EMPRESA SITELSA S.A.S. PARA LA  
INTERVENTORÍA DEL PROYECTO DE ADECUACIÓN Y AMPLIACIÓN DE LA  
INFRAESTRUCTURA FÍSICA DE LA E.S.E HOSPITAL REGIONAL DE GARCÍA  
ROVIRA, MÁLAGA (SANTANDER).

Trabajo de Grado para Optar al Título de Ingeniería Civil.

Universidad Industrial de Santander.

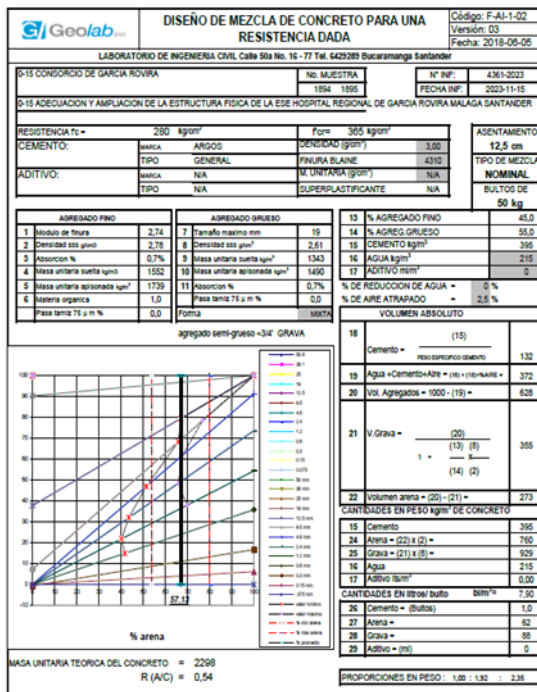
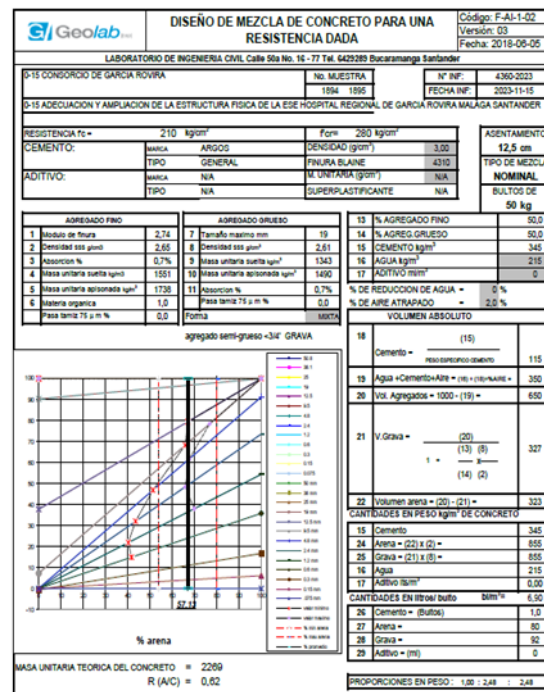
**Figura 5**

Un hallazgo relevante fue la identificación de una deficiencia en la dosificación del cemento, lo que llevó a una revisión y ajuste de los diseños de mezcla (Figura 5). Además, se implementó una hoja de Excel para organizar el control de las pruebas de concreto, herramienta entregada al tutor para que continuara con su utilización (Figura 6), este control es fácil de usar y está completamente programado.

*Diseño de mezclas para un concreto de 4000 y 3000 psi.*

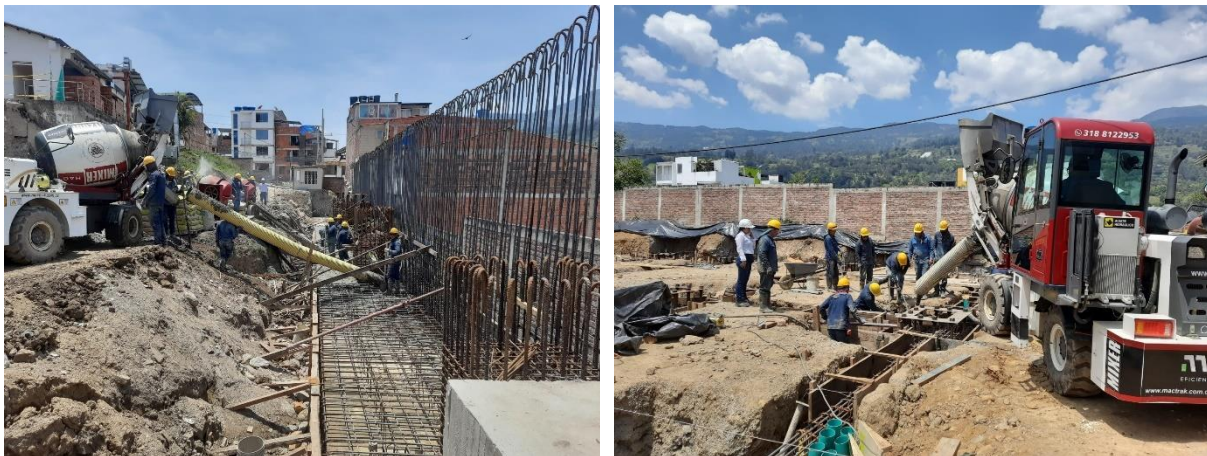
#### Figura 15

*Supervisión y revisión actividades de fundida modulo A.*

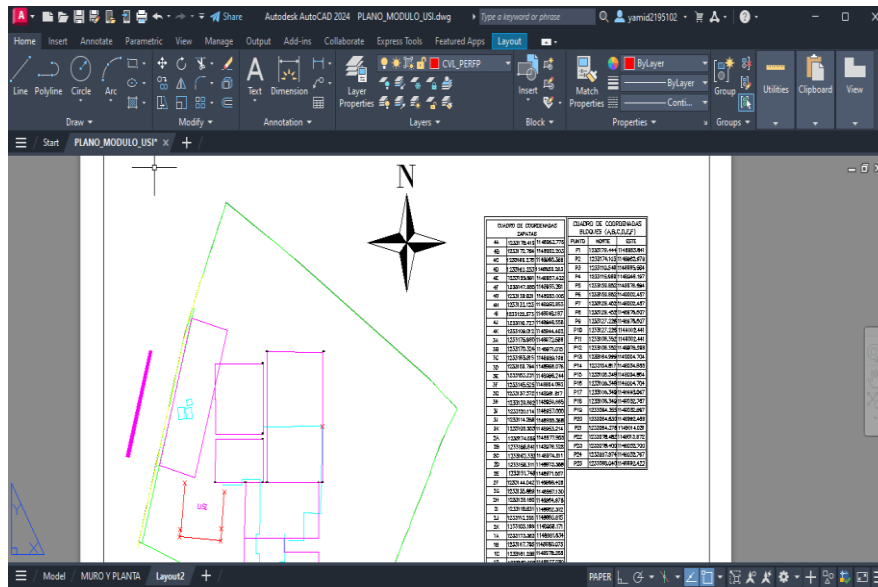
### Figura 17

Otro resultado clave fue la coordinación de visitas de comisiones topográficas para verificar la precisión de los trabajos del contratista en cuanto a la ubicación de zapatas y ejes según los planos estructurales (Figura 17). En cuanto a la remodelación de la UCI, se priorizó el cumplimiento de las normativas exigidas por el Ministerio de Salud, coordinando la instalación de redes hidráulicas, eléctricas y de gas, y puntos sanitarios, según la resolución 3100 del 2019 (Ministerio de Salud y Protección Social, 2019), que tiene como objetivo asegurar que los

*Revisión de la topografía.*

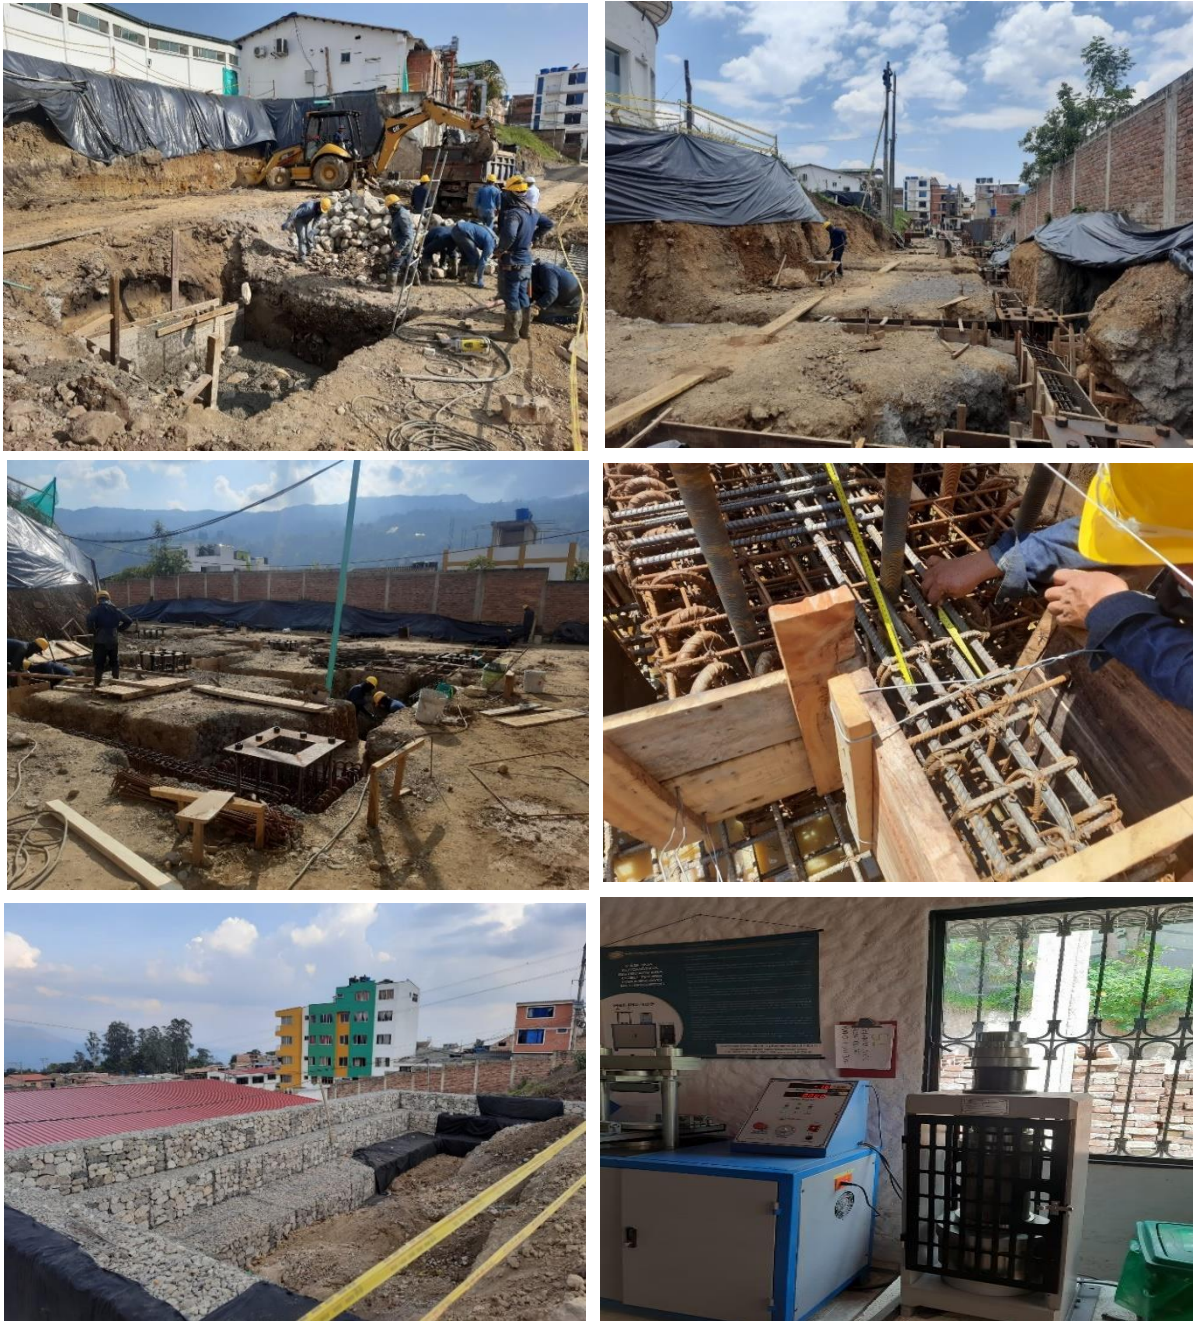
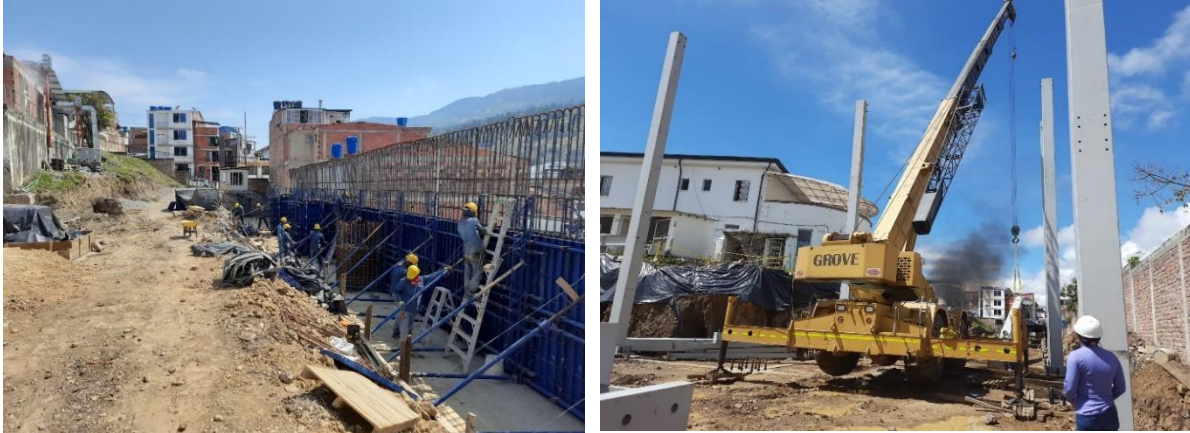
**Figura 18**

Se identificaron varios problemas en el proyecto durante el transcurso de la práctica, algunos de estos fueron, errores en el figurado del acero, grietas en instalaciones antiguas y dificultades con la estabilización de taludes debido a la naturaleza del suelo. Para resolver estos problemas se optó por figurar el acero en otro lugar del proyecto, revisión y control de fisuras y estabilización de taludes con malla electrosoldada y cemento.

*Seguimiento y control de obra.*

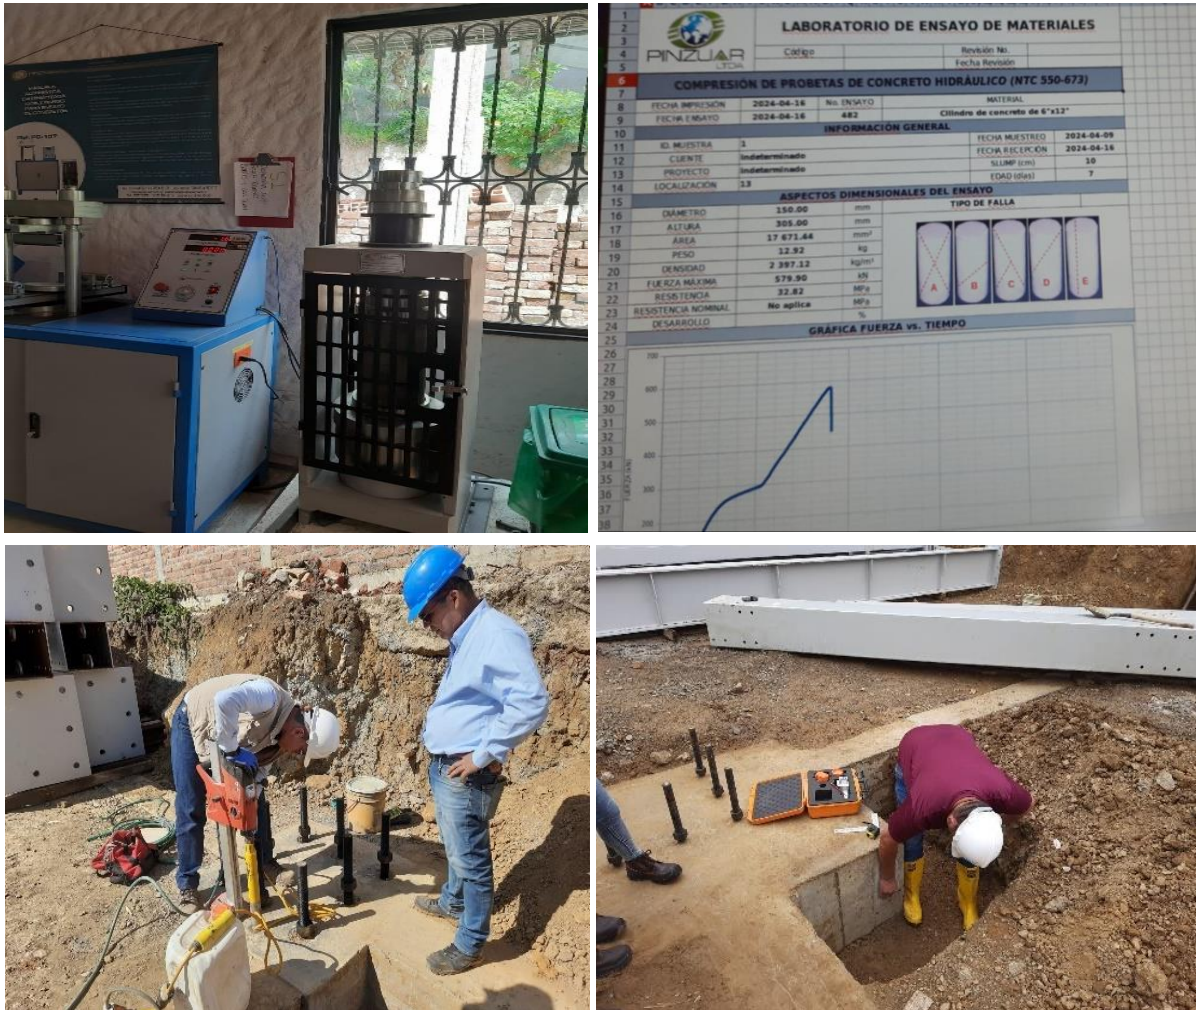
Figura 21

*Ensayos de concretos.*

*Nota. Extracción de núcleos y ensayos no destructivos de concreto, penetración de sonda, martillo de rebote (esclerómetro). Fuente: Propia*

La conclusión que se dio al final de todo esto es que el viaje a la Ciudad de Bucaramanga los fisuraba, debido a la vibración y el mal estado y complejidad de la vía, por lo que se decidió continuar haciendo los ensayos en el laboratorio del SENA en Málaga; de esta manera se podía
