Diagnóstico de las condiciones de las vías peatonales y vehiculares actuales que se pueden evidenciar en el sector comprendido entre la calle 7 con carrera 23 hasta la calle 11 con carrera 30 del municipio de Bucaramanga.

Trabajo de Grado para optar al título de Ingeniera Civil

Universidad Industrial de Santander

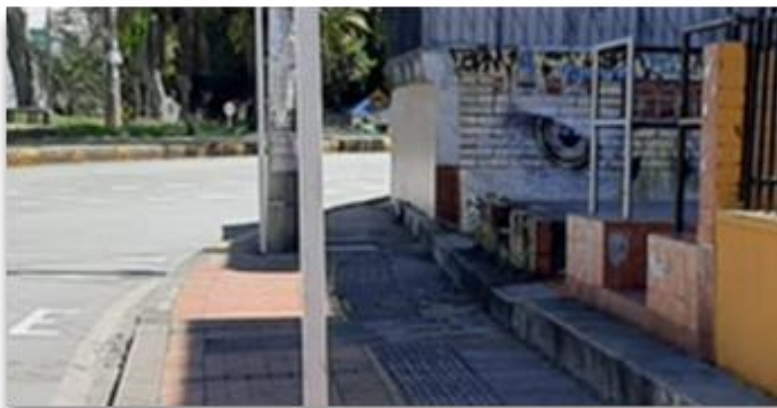
**Figura 9.**

*Incumplimiento de medida mínima de andén.*

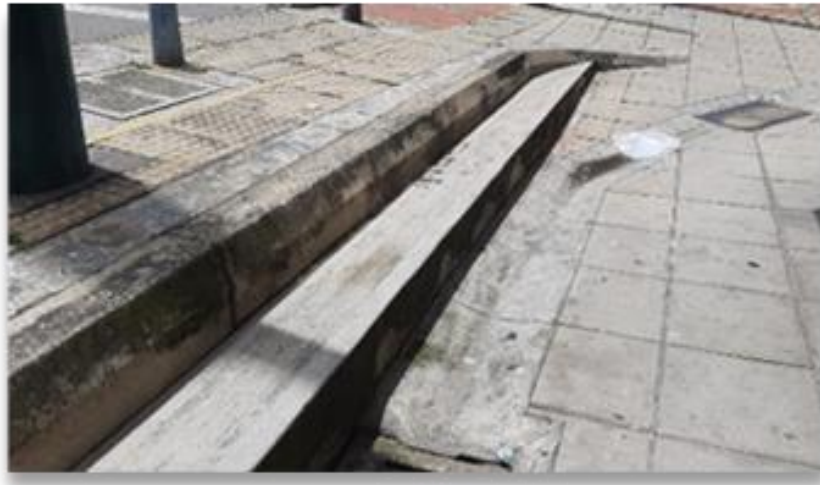
**Figura 10.**

También se percibieron casos en los que un desnivel causaba la división del andén en dos franjas de circulación (Figura 10). Para ellos, se midió el ancho de ambas franjas y se registró la medida más grande en el formato.

*Desnivel divisorio en andén.*

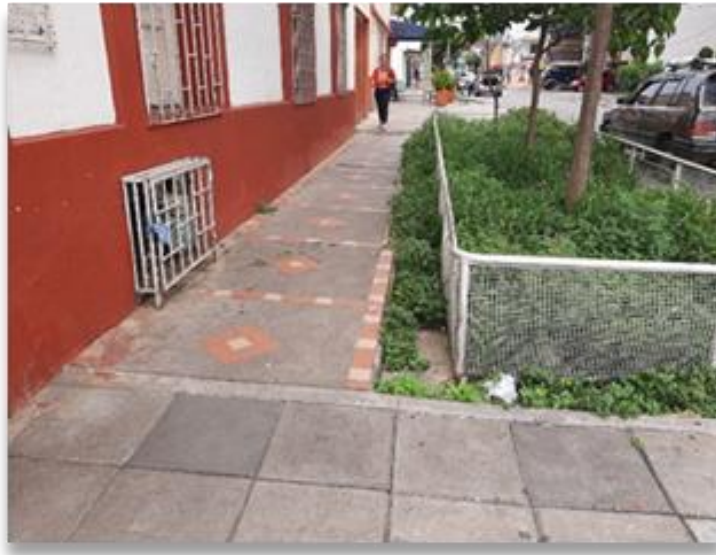
**Figura 11.**

- En presencia de jardines, se tomó la medida horizontal de este, es decir, la que influye sobre el ancho del andén. Se observaron jardines que ocupaban gran parte de este espacio al punto de limitar el paso por la zona (Figura 11).

*Reducción de andén por jardín.*

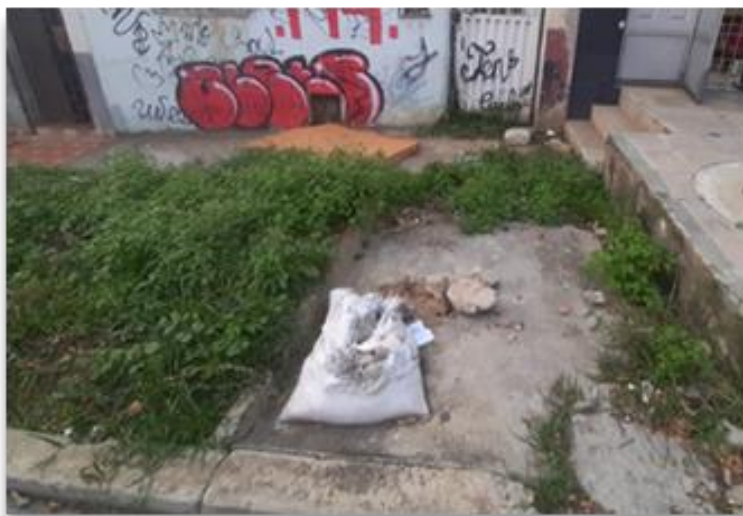
**Figura 12.**

- Por otro lado, se registraron jardines que no estaban delimitados, de forma que las plantas se desbordaban y se apropiaban del andén, como se puede ver en la figura 12.

*Reducción de andén por jardín desbordado.*

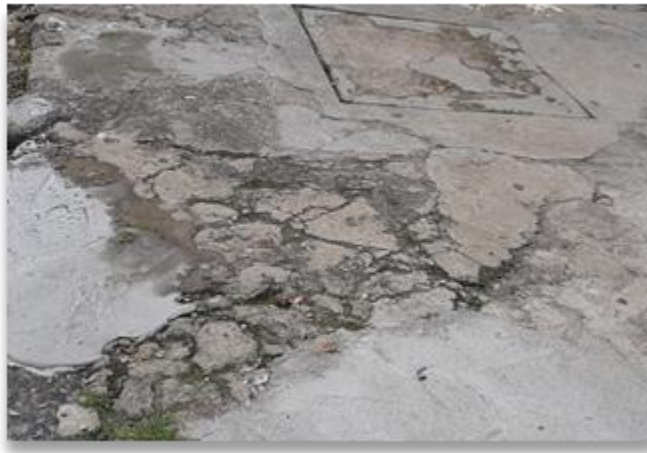
**Figura 13.**

- Al revisar las texturas de los andenes de las calles estudiadas se encontraron defectos propios de cada material. Siendo así, varios tramos construidos en textura rígida presentaron agrietamiento y tanto los construidos en baldosa lisa como en baldosa de concreto presentaron rotura, desajuste y superposición de unas con otras (Ver figura 13, 14, y 15).

*Anden de textura rígida.*

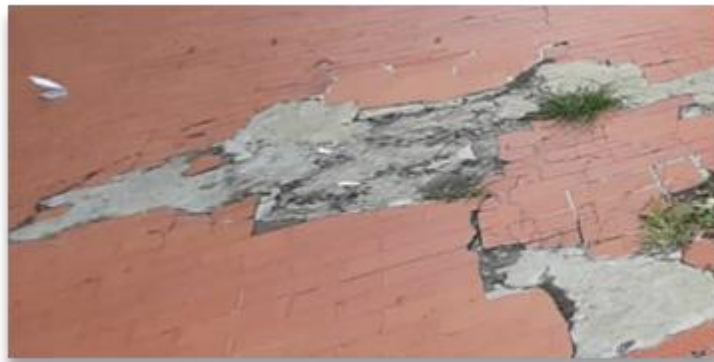
**Figura 14.**

*Andén de baldosa lisa.*

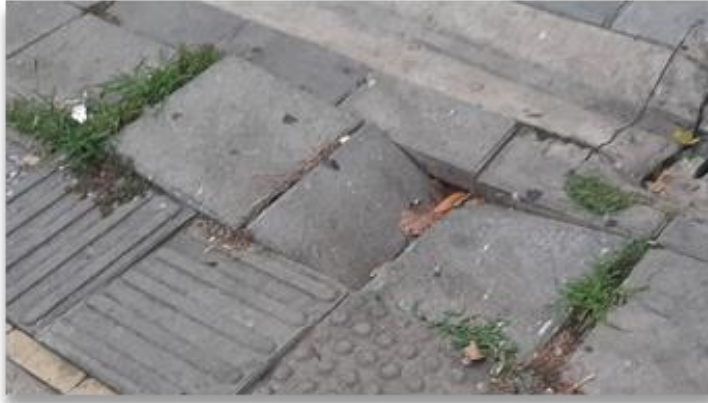
**Figura 15.**

*Andén de baldosa de concreto.*

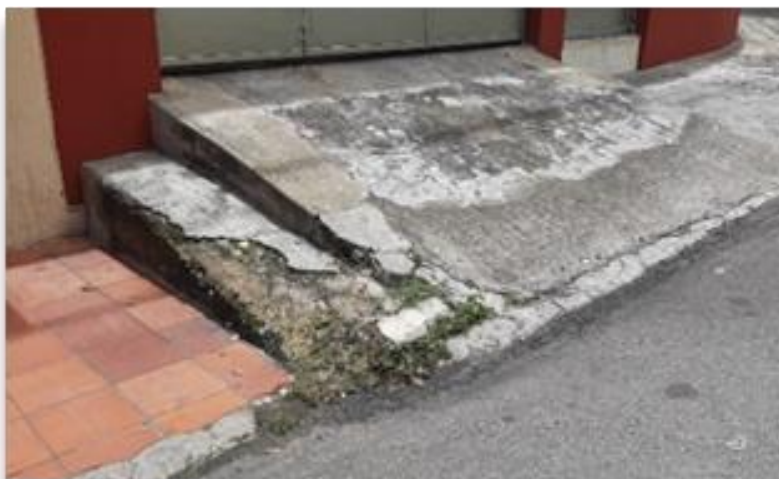
**Figura 16.**

- La gran mayoría de cuadras estudiadas revelaban pendientes diferentes por tramos, algunas de ellas muy elevadas (hasta del 22%), lo cual afecta abruptamente la continuidad del andén (Figura 16).

*Pendiente de andén elevada.*

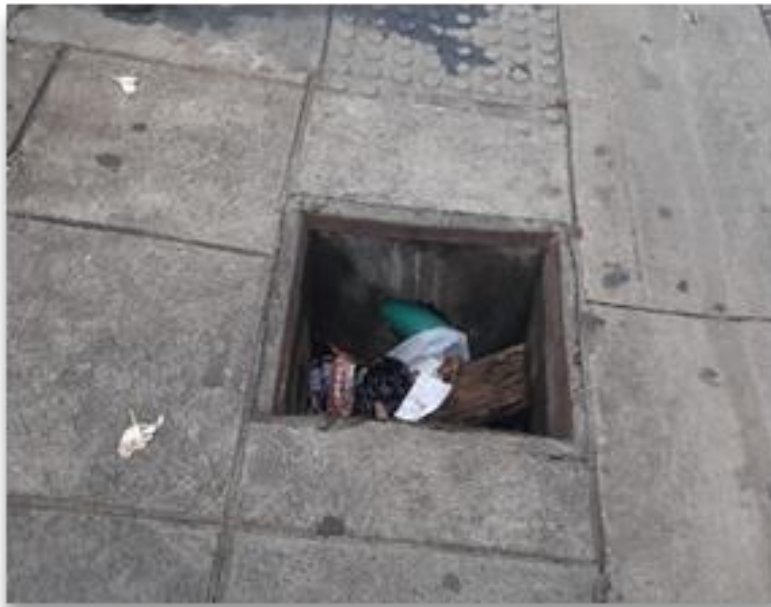
**Figura 17.**

- En términos de equipamiento (elementos de infraestructura presentes como postes, iluminación, cabinas telefónicas, papeleras, vados, tapas de alcantarillado, bancos, casetas de transporte público, etc) se registró como defecto la ausencia de ellos, es decir, los espacios que en algún momento tuvieron destinados, pero por actos de vandalismo o por otros motivos hoy en día no están presentes, evidenciado en la figura 17.

*Ausencia equipamiento, tapa.*

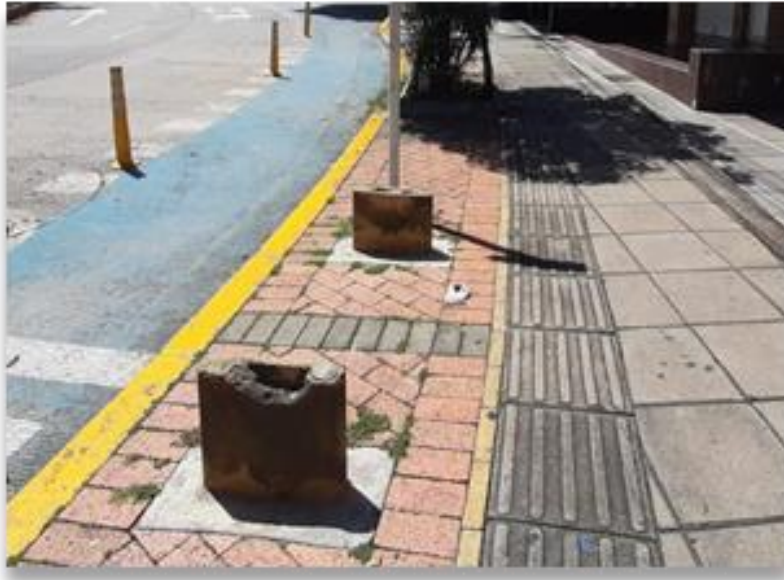
**Figura 18.**

*Ausencia equipamiento, banca.*

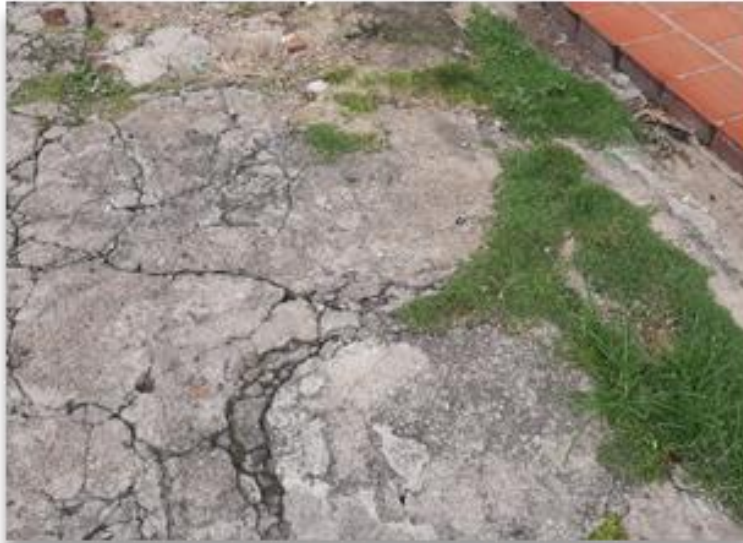
**Figura 19.**

- Se registró como un defecto la existencia de planta ruderal (vegetación que surge en lugares alterados por el ser humano) en las juntas de las baldosas o en las esquinas de los andenes. Aunque no afecte directamente la continuidad para el peatón, puede causar a futuro la pérdida total de la baldosa en la que se encuentre (Figura 19).

*Planta ruderal.*

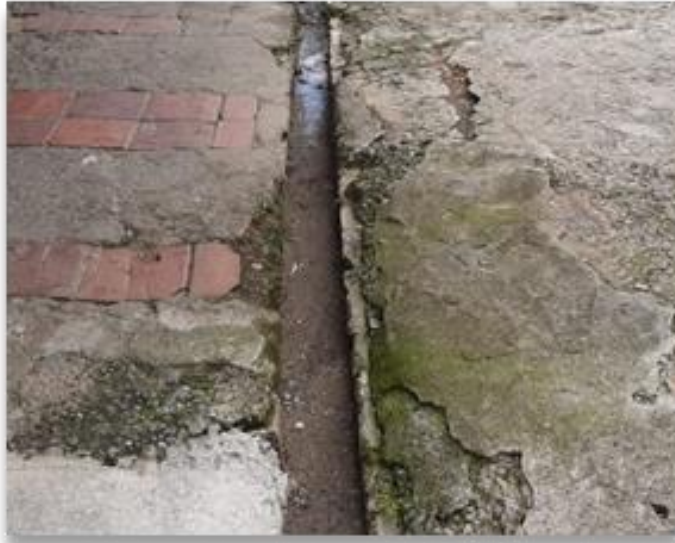
**Figura 20.**

- Por otro lado, se encontraron andenes en los que una canaleta pasaba por el medio provocando un desnivel y en la mayoría de los casos, estas canaletas estaban mohosas y rotas (Figura 20).

*Presencia de canaleta en andén.*

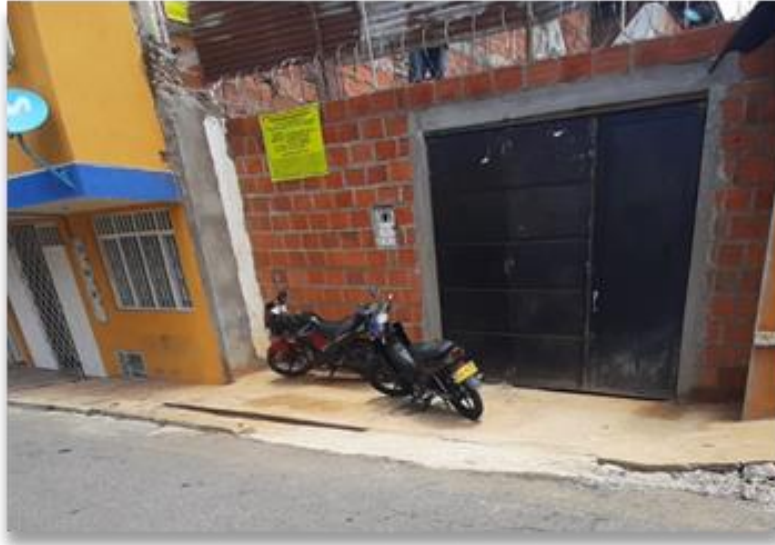
**Figura 21.**

- Así mismo, se encontró parqueo indebido de vehículos en medio de los andenes, lo cual en caso de imposibilitar el paso peatonal se registró como defecto, de lo contrario como observación, como se puede observar en la figura 21.

*Observación parqueo indebido.*

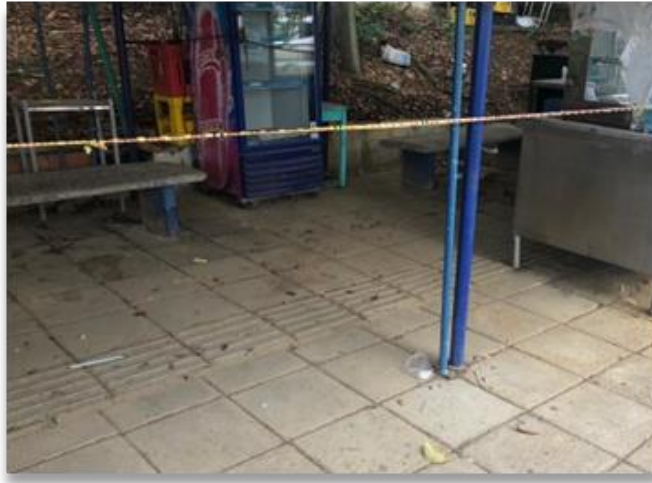
**Figura 22.**

- También fue posible observar que hay zonas en las que se obstruye la baldosa podotáctil, ya que se han instalado puestos de comida sobre ellos, evitando que cumplan su función en el paso de peatones con condición de discapacidad visual (Ver figura 22)

*Obstrucción baldosa podotáctil.*

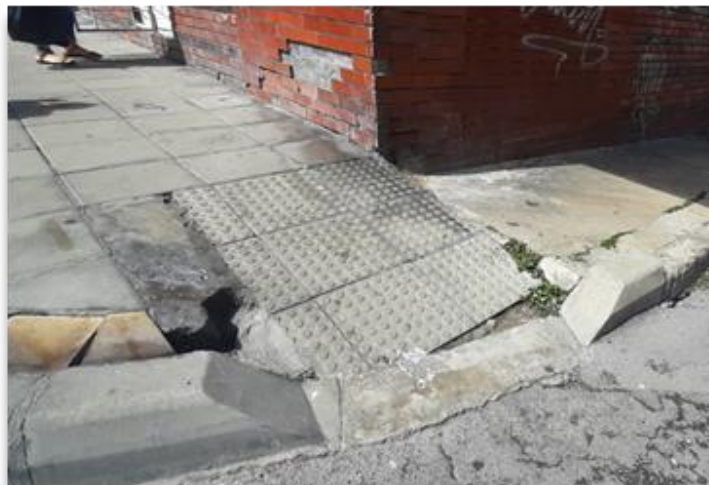
**Figura 23.**

- Finalmente, uno de los factores más preocupantes fue encontrar rampas completamente acabadas, sin señalización y sin cumplir la medida mínima de 1.2 metros establecida en el POT detallado por el MEPB (Ver figura 23).

*Rampa defectuosa.*

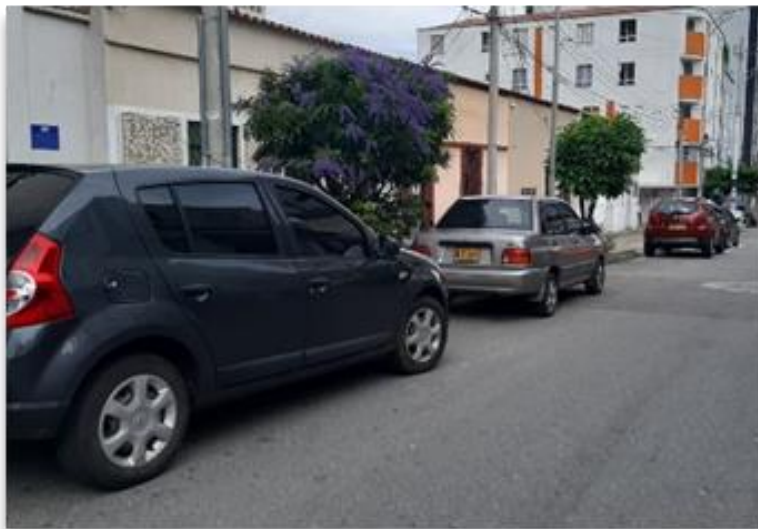
**Figura 24.**

*Obstrucción de carretera por parqueo indebido.*

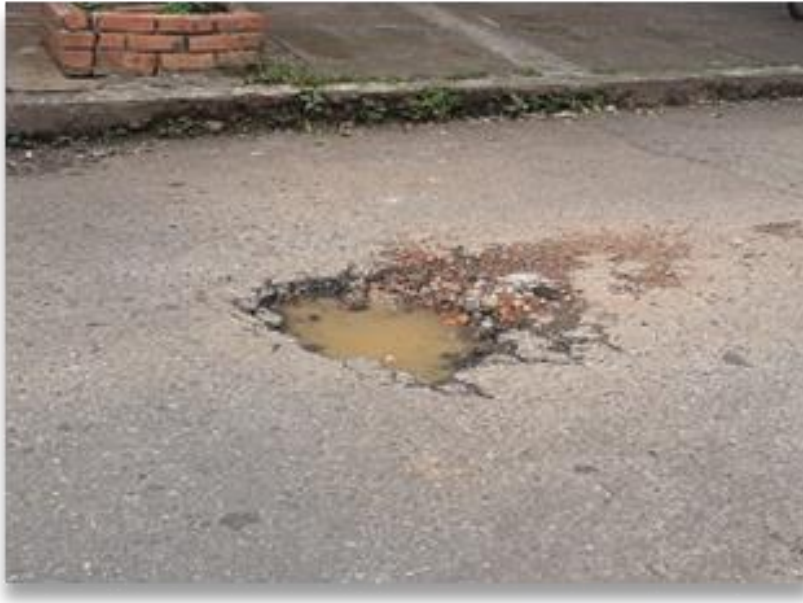
**Figura 25.**

- Una cantidad considerable de cuadras presentaban defectos estructurales en el pavimento flexible que al agrietarse y llenarse de agua crean baches en la carretera, o incluso huecos en los que se evidenció pérdida de finos. El flujo constante de vehículos por esta zona es

perjudicial tanto para el defecto (debido a que lo va agravando), como para los neumáticos del auto que transita el lugar (Ver figura 25).

*Defecto estructural vía vehicular.*

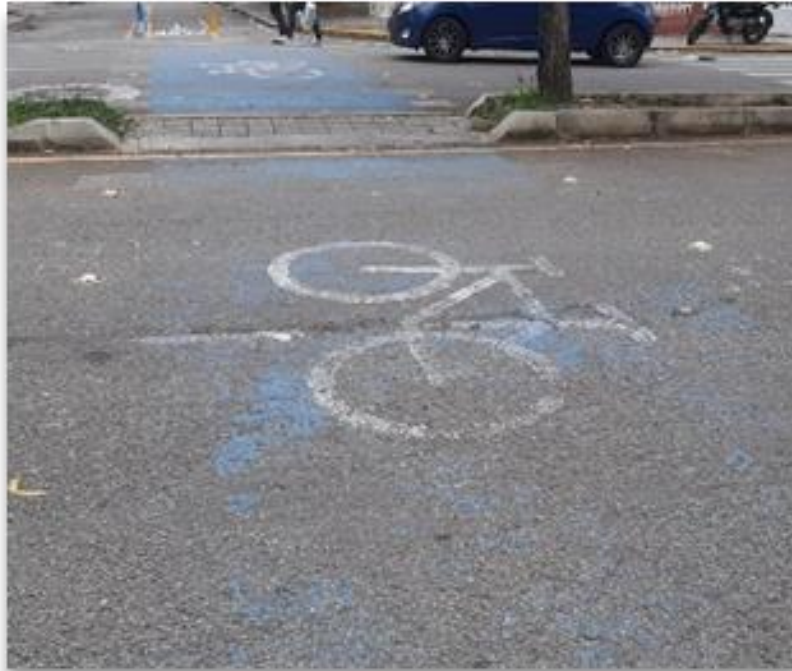
**Figura 26.**

- Finalmente se observó la gran cantidad de señalización borrosa presente en la zona y en otros casos la falta de ella, evidenciado en la figura 26.

*Señalización borrosa.*
