PRÁCTICA EMPRESARIAL EN CONTINUAR S.A.S. COMO INSPECTOR DE OBRA EN EL PROYECTO “CONSTRUCCIÓN DE VIVIENDA NUEVA EN SITIO PROPIO PARA ATENDER LA CALAMIDAD PÚBLICA DECRETADA EN LOS MUNICIPIOS AFECTADOS POR EL SISMO DEL 10 DE MARZO DE 2015 EN EL DEPARTAMENTO DE NORTE DE SANTANDER, CACHIRA (GRUPO 2)”

ORLANDO SEBASTIAN TARAZONA VARGAS

Trabajo de Grado en la modalidad de práctica empresarial para optar al título de Ingeniero Civil

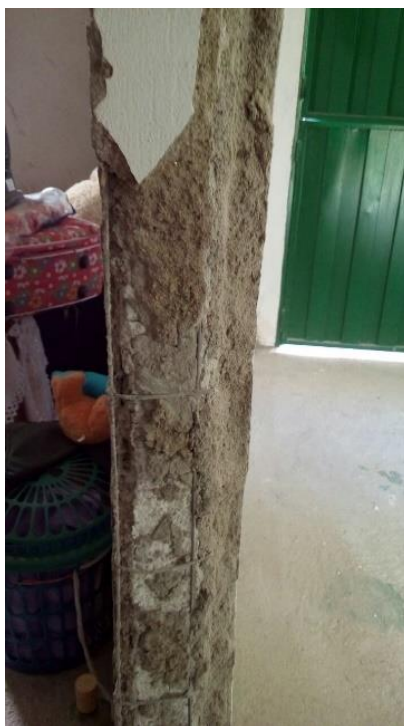
Figura 28. Mala calidad del friso.

La resistencia de la placa de 3000 psi fue verificada mediante las pruebas de compresión de los cilindros de hormigón, ya que el día de la fundida de la placa se encontraba el inspector de obra junto con interventoría y se elaboraron los cilindros.

Como solución a esta novedad se acordó con interventoría, el retiro de la carpintería metálica, sanitario, lavadero, lavaplatos, lavamanos, perfiles y cubierta para luego proceder a la demolición de las paredes, y repetir todo el proceso desde el levante de los muros en Durapanel.

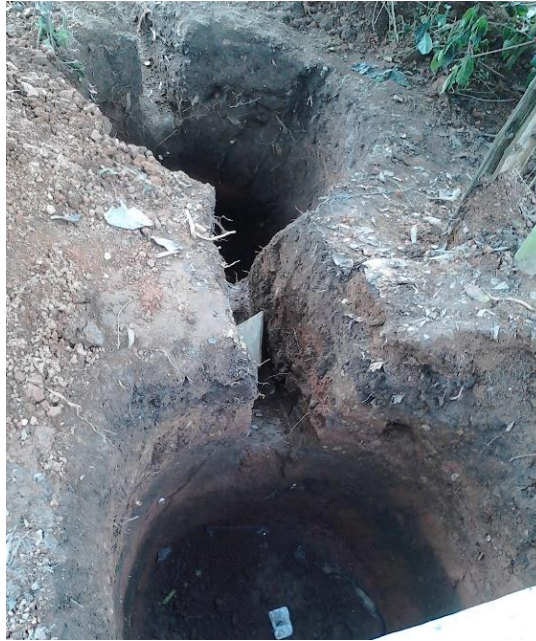
Figura 30. Pozos sépticos extraídos.

- Extracción de los pozos sépticos: es un problema sociocultural, algunos de los beneficiarios extraen los tanques de los pozos sépticos para el

almacenamiento de agua potable, como tanques para lavar la almendra del café, como bebedero para los animales o son puestos en venta.

Esto genera un impacto ambiental como también malos olores.

Fueron realizadas charlas de concientización con los beneficiarios para evitar esta práctica, y se les explicó la importancia que tiene el correcto tratamiento de las aguas residuales.
