**VIABILIDAD TÉCNICO-ECONÓMICA PARA OPTIMIZAR LA CONFIABILIDAD  
DE LA TUBERÍA HDPE DEL SISTEMA CONTRA INCENDIO DEL CPF CUSIANA  
BASADO EN LA PROYECCIÓN FUTURA DE LA PLANTA**

**UNIVERSIDAD INDUSTRIAL DE SANTANDER  
FACULTAD DE INGENIERÍAS FISICOMECÁNICAS  
ESCUELA DE INGENIERÍA MECÁNICA  
ESPECIALIZACIÓN EN GERENCIA DE MANTENIMIENTO  
BUCARAMANGA  
2020**

**TRABAJO DE GRADO PARA OPTAR EL TÍTULO DE ESPECIALISTA EN  
GERENCIA DE MANTENIMIENTO**

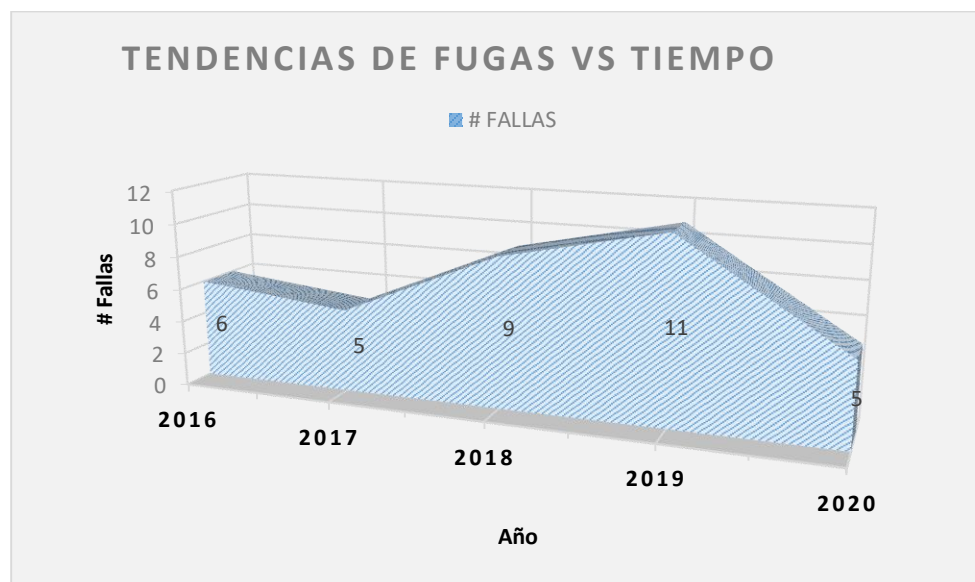
Figura 13 Tendencia de fallas versus tiempo.

En la Figura 13 se puede observar la tendencia a través del tiempo, en donde se nota un incremento de las fallas al pasar de los años. Cabe aclarar que en el momento de hacer el respectivo análisis de la información no ha finalizado el año 2020.

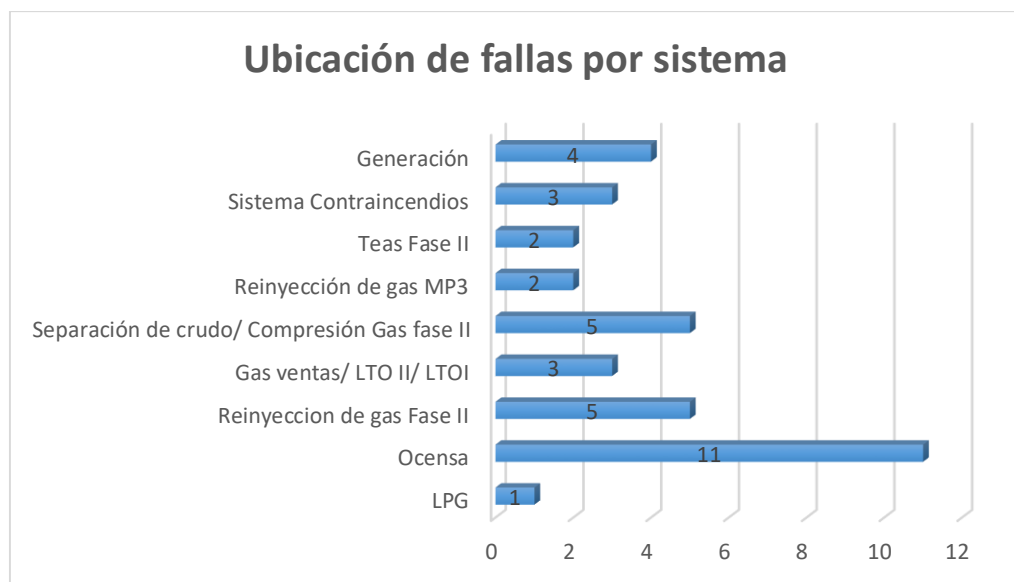
Figura 14 Fallas de 2016 a 2020 CPF Cusiana.

En la Figura 14 se muestra un resumen de la situación actual de las tuberías HDPE del sistema contra incendios, se observa como el número de fallas por año casi se

duplico en el 2018, pasando de 5 a 9 fallas/año y en el 2019 volvió a incrementarse la frecuencia falla llegando a 13 fallas/año, para el año 2020 a fecha de Julio se tienen 5 fallas de tal manera que se continúa con la tendencia de fallas. Además, se observa que más del 80% de las fallas están concentradas en dos áreas: fase II y el área de tanques de Ocensa.

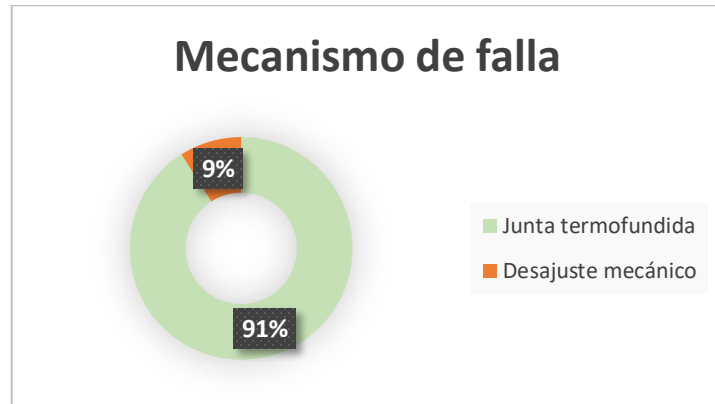
Figura 15 Mecanismo de falla.

6.2.1 Mecanismos de Falla Recurrentes. En la Figura 15, se puede observar que el 91% de las fallas se presentan en las juntas termofundidas y un 9% está asociada a fallas de desajustes de uniones mecánicas (Accesorios y grapas de reparación).

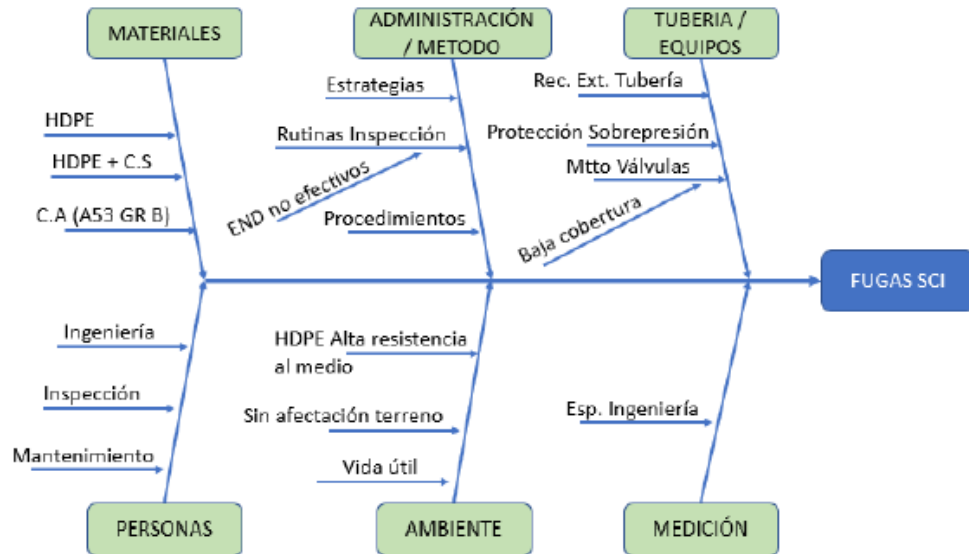
Figura 16 Causa y Efecto SCI.

6.2.2 Causas de Falla. Para el análisis de la causa de la falla recurrimos a los registros históricos y condiciones actuales del sistema, para la cual se presentan a continuación en el diagrama de Ishikawa o de Espina de pez, Ver figura 16.

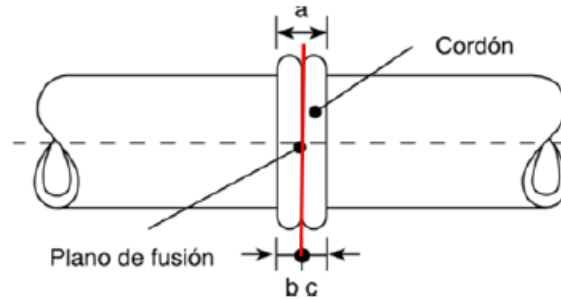
Figura 17 Junta termo fundida.

6.2.3 Caracterización del modo de Falla. El modo de falla presentado es el agrietamiento en las juntas termo-fundidas. Este representa más del 90% de las fallas registradas.

El agrietamiento se presenta en el área de fusión como grieta circunferencial como se observa en Figura 17, transversal al eje mayor de la tubería. Esta se forma en el plano de contacto del conjunto tubería - tubería o tubería - accesorio sometidos a fusión a través de métodos de termofusión o electro fusión.

Las reparaciones del sistema se hacen con juntas Victaulic de acero al carbono. Este tipo de reparación se debe considerar como temporal ya que la exposición al medio permite la degradación por corrosión generalizada en las partes metálicas de las grapas.

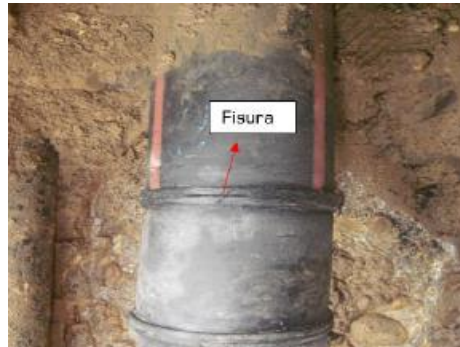
Figura 18 Detalle en fisura sentido circunferencial.

Nota: El modo general de falla reportado en las tuberías de HDPE es ruptura frágil, con un crecimiento lento de grietas (SCG) a través de la pared de la tubería. Estas grietas pueden iniciarse en fallas microscópicas que aumentan la tensión, inherentes a la fabricación del producto o, por defectos inducidos en la construcción (unión termo fundida).

La falla prematura de las juntas fundidas por fusión también es una falla común donde el agrietamiento se inicia a concentraciones de tensión creadas por malas prácticas de instalación.

Se observa el modo de daño en la junta termo fundida en Figura 18.
